第15回 鋼構造と橋に関するシンポジウム

関門橋の補修におけるFEM解析の適用事例

平成24年8月3日

西日本高速道路(株) 今村壮宏

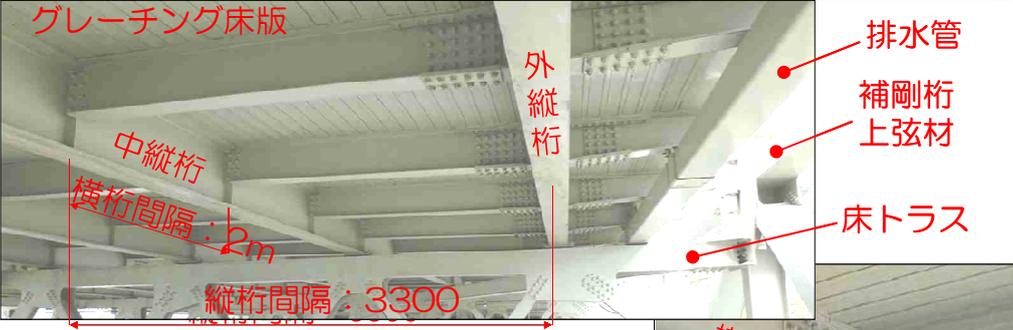
3-3. 床組の構造と疲労亀裂発生位置

グレーチング床版
排水管
補剛桁
上弦材
床トラス
外縦桁
中縦桁
横桁間隔：2m
縦桁間隔：3300

床組：4径間連続非合成桁
 ※縦桁支間：10m，縦桁間隔：3.3m
 横桁間隔：約2m(床版支間)
 床版構造：グレーチング床版
 ※床版厚：150mm，I形鋼は橋軸方向配置
 ※外縦桁と横桁のみモーメント連結継手構造。
 ※中縦桁と横桁はウェブのみの複せん断継手（横桁フランジの連結無）

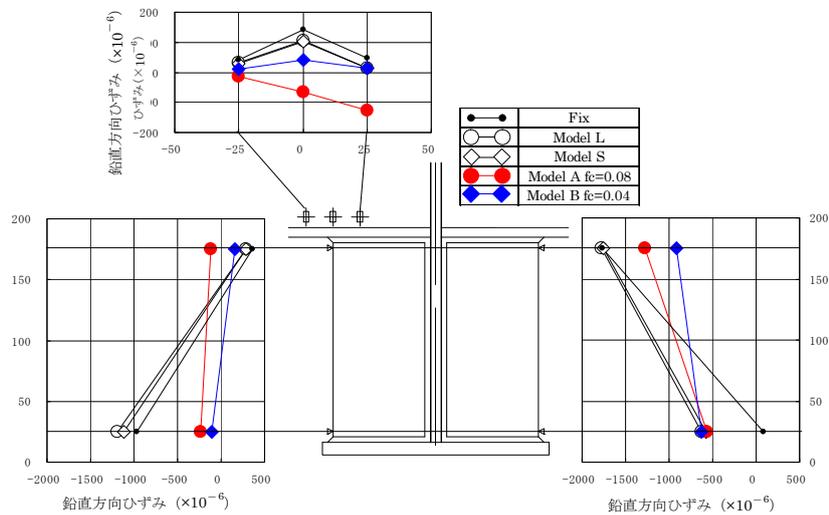
4-2-11. FEM解析結果 (3) リブ周りひずみ分布

リブプレートまわりのひずみ分布
