# 東北地方太平洋沖地震における 東海第二発電所の被災状況 計画について

平成24年2月15日  
日本原子力発電(株)

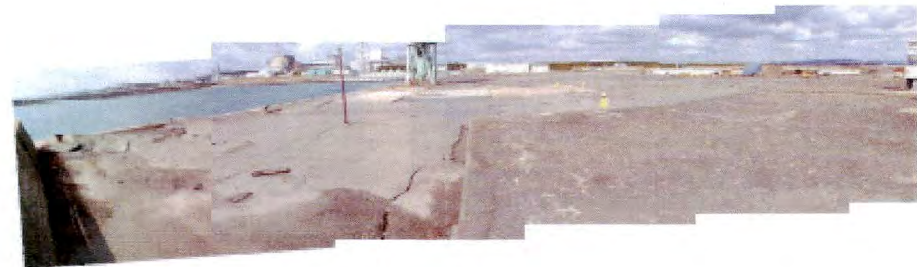
1. 物揚場被災状況全景

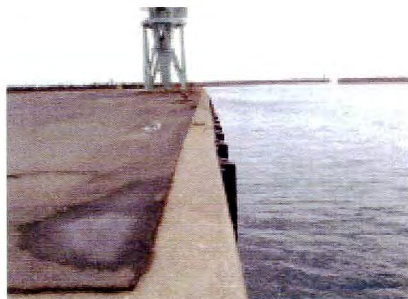
2. 岸壁法線湾曲状況

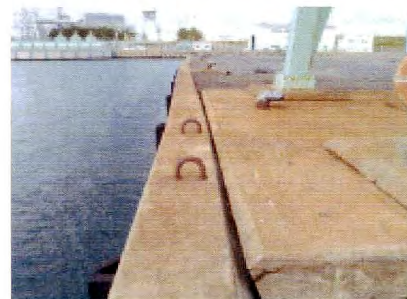
3. 岸壁法線湾曲状況

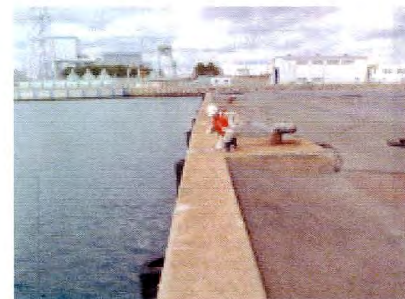
4. 岸壁法線湾曲状況(目視最大約50cm)

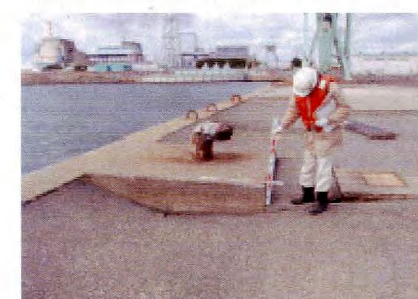
5. 係船柱周辺沈下状況(約30cm)

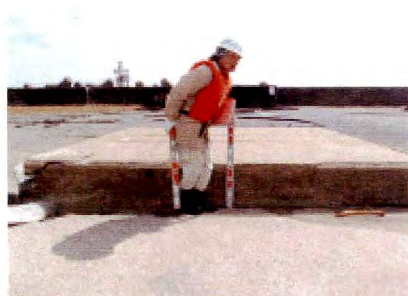
6. ジンボークレーン基礎周辺沈下状況(約40cm)

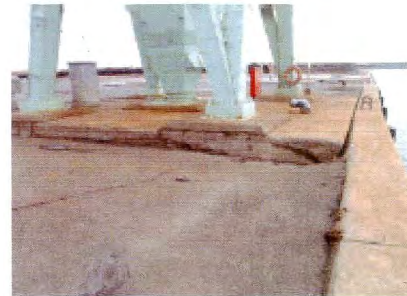
7. ジブクレーン基礎周辺沈下状況

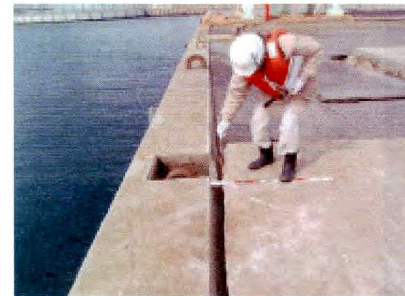
8. 岸壁・ジンボークレーン基礎隙間(約11cm)
