大阪市立大学大学院 工学研究科 大内 一、角掛久雄

はじめに

2011年5月11日

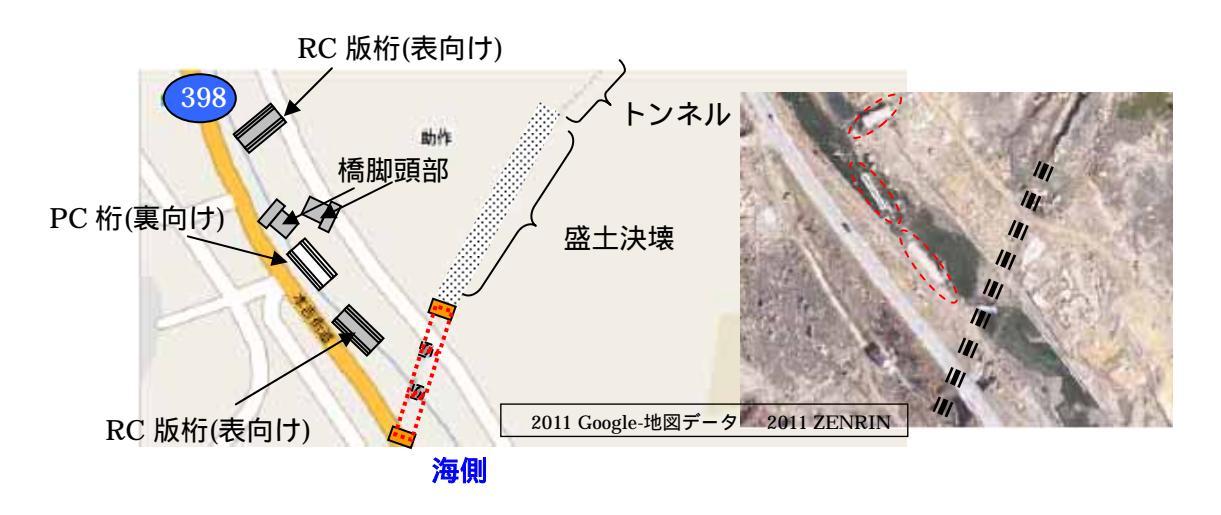
図 1.2.1-1 橋梁配置(推定)と被害の概要 (Google マップ http://maps.google.co.jp/に加筆)

被害の概要を図 1.2.1-1 に、全景を図 1.2.1-2 に示す。図 1.2.1-2 より、右岸側橋台の背面 盛土は破壊され、流出しているのが分かる。1つの RC 版桁と1つの PC 桁が左岸側に(図 1.2.1-3) また、1つの RC 版桁(図 1.2.1-4)が右岸の上流側に流出していた。3つの桁の うち PC 桁は裏向けの状態であった。

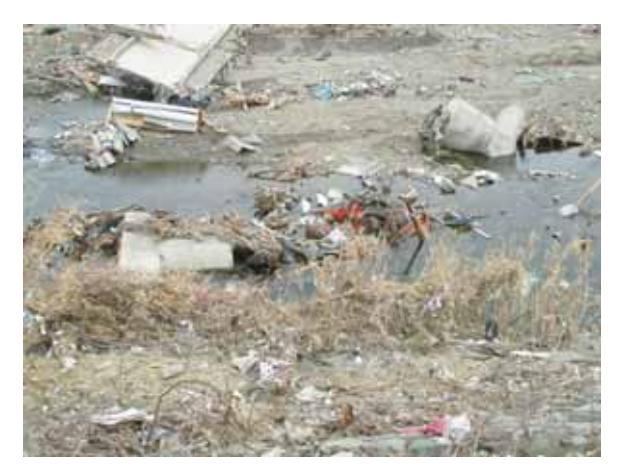
図 1.2.1-5 河川内に流出した RC 橋脚頭部

橋脚については、所定の位置に見つけるこ とが出来ず、2 つの橋脚頭部が右岸側 RC 版 桁近くに流出していた(図 1.2.1-5)。このうち、円形断面橋脚は水平打ち継ぎ面と思われる 断面から上の頭部がだるま落し状に破壊されているのが分かる(図 1.2.1-6)。図に示される ように、断面内には細径の主鉄筋が断面内外周に僅かに配置されているが、配筋詳細は不 明であり、全ての鉄筋が破断したものであるかどうかは分からない。

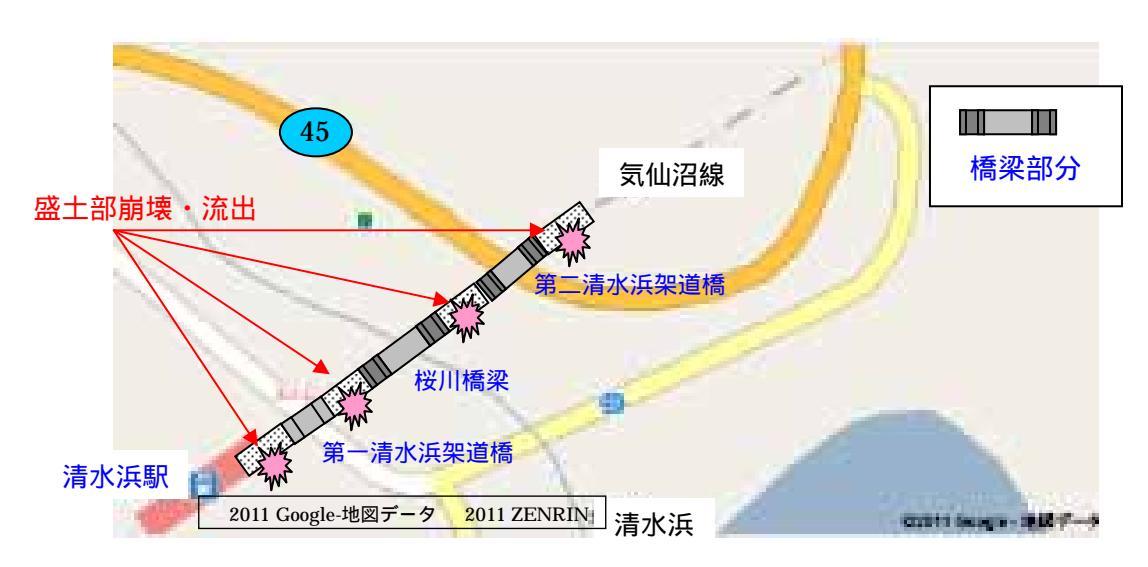
図 1.2.2-1 橋梁配置と被害の概要 (Google マップ http://maps.google.co.jp/に加筆)

被害の概要を図 1.2.2-1 に、全景を図 1.2.2-2 に示す。図 1.2.2-2 に示すように、右側にあ る河川を跨ぐ橋の両橋台、および左側の国道 45 号線を跨ぐ橋の両橋台背面盛土が全て崩 壊・流出している。清水浜より約 300mの位置にあり、橋梁部分は PC 桁の上部に流木が見 られることから津波は桁上まで達したと思われるが、被害を免れている。

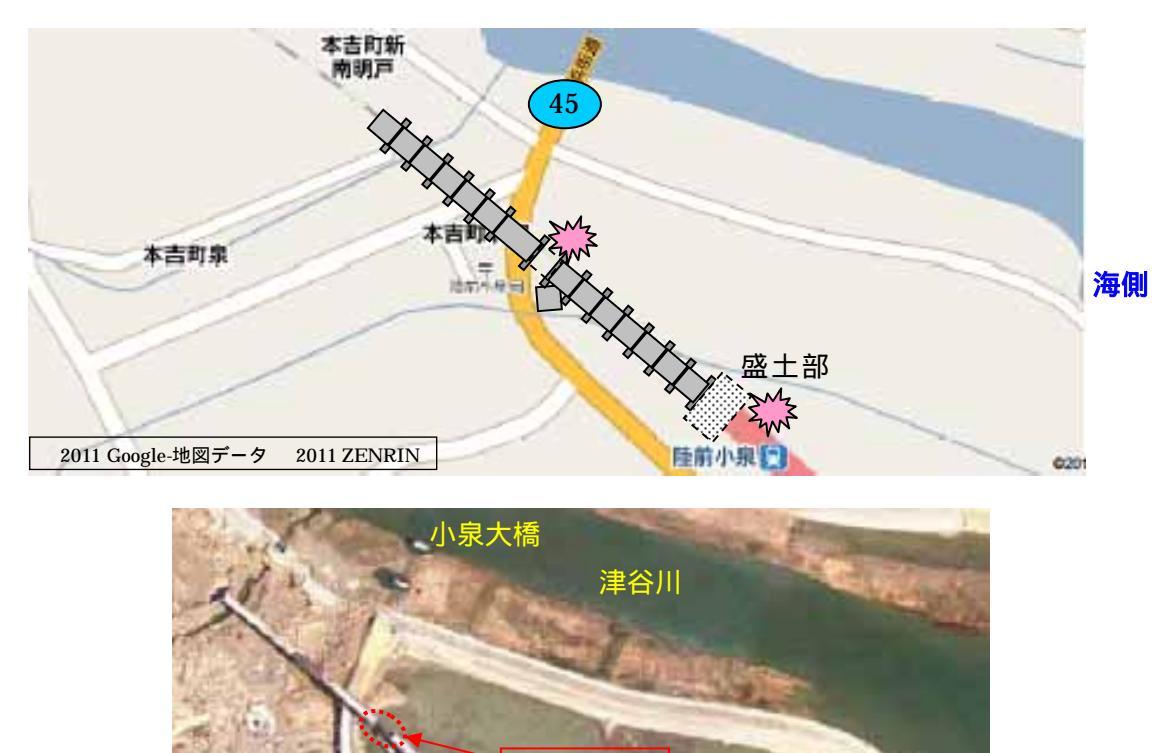
陸前小泉駅 <u>2011 Google-地図データ 2011</u> ZENRIN 図 1.2.3-1 橋梁配置(推定)と被害の概要

被害の概要を図 1.2.3-1 に、全景を図 1.2.3-2 に示す。図 1.2.3-2 に示すように、国道 45 号線右側(陸前小泉駅側)の PC 桁が落橋している。なお、下部橋脚にはひび割れや傾斜の 様子は見られない。図 1.2.3-3 に陸前小泉駅方面を見た連続する単純 PC 桁橋を示す。また、 図 1.2.3-4 には、落下した PC 桁を示すが、表向きである。図 1.2.3-5 に橋脚桁がかり部分 を示すが、沓座下側部分とボルト頭が残っている。

隣接する小泉大橋は全上部桁が流出したが、本橋梁の場合、十数径間のうちー径間分の 桁だけが落橋した。比較的軽微な被害に終わった理由として、1)河川の架橋ではない、2) 路線方向が津波遡上方向とほぼ平行、3)橋脚高さが比較的高いなどが考えられる。具体の分 析が今後の課題として残る。

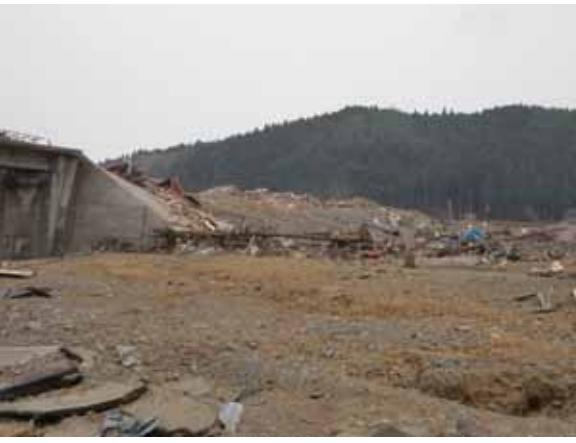
図 1.2.3-7 陸前小泉駅と盛土部の流出

図 1.2.3-7 では陸前小泉駅方面の崩壊・流出した盛土部を見ることが出来る。なお、陸前 小泉駅舎部はなくなっている。

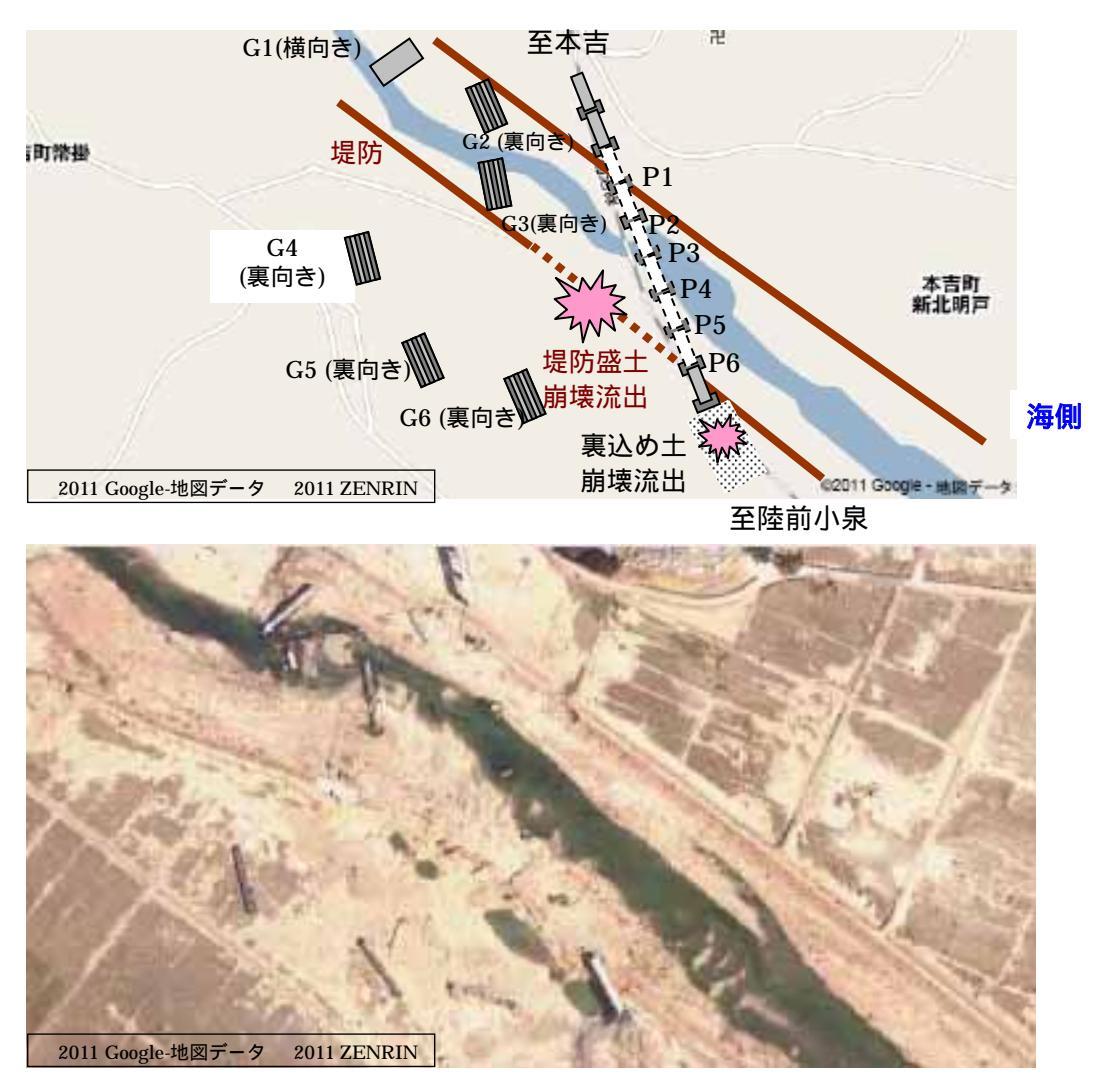
図 1.2.4-1 橋梁配置と被害の概要 (Google マップ http://maps.google.co.jp/に加筆)

被害の概要を図 1.2.4-1 に、全景を図 1.2.4-2 に示す。図 1.2.4-2 に示すように、津谷川に 架かる 6 径間分の PC 桁が落橋し、右岸側の 3 つの PC 桁は河川内の上流側に、左岸側の 3 つの PC 桁は決壊した堤防の外側へ流出している。 仮称 P1 橋脚は首折れ、P3~P5 橋脚は 上流側に横倒れ、唯一 P2 橋脚が元の形を保っている。

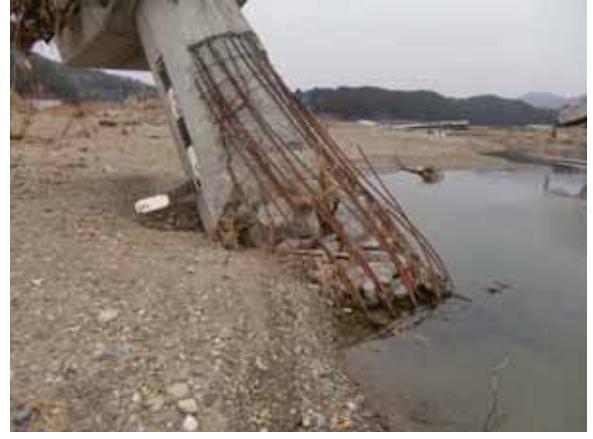
図 1.2.3-4 P4 橋脚(下流側より撮影)

横倒れした P3~P5 橋脚を図 1.2.3-3 に示す。また、破壊状態の例を図 1.2.3-4~図 1.2.3-6 に示すが、基部曲げ破壊型の様相を呈している。P5 橋脚基部は打ち継ぎ部で開口し、鉄筋が抜け出し、または破断している。主筋には斜め横リブのついた D26、帯筋には D13 と予想される異形鉄筋が用いられている(図 1.2.3-7~図 1.2.3-8)。P1 橋脚を含め破壊した橋脚は全て上流側に傾いていることから、津波力によると考えるのが自然である。

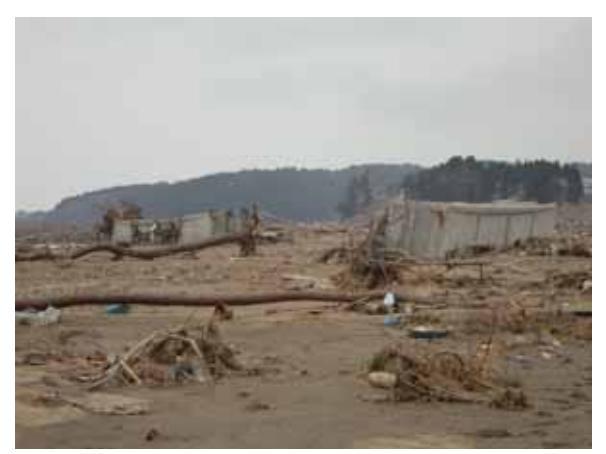
図 1.2.3-12 流出した G4 桁(右)と G5 桁(左)

図 1.2.3-11 には左岸側堤防崩壊部と流出 痕を、図 1.2.3-12 に流出した PC 桁を示す。 いずれも裏向き状態であるが、下に凸となる変形を受けている。すなわち、もとの橋梁位 置にある時に上向きの作用力を受けたことを予想させる。一方、図 1.2.3-13、図 1.2.3-14 の斜めひび割れ状況からは下から突き上げるような力を予想させる。これらの PC 桁は落下 時や堤防盛土との衝撃力を受けていることが予想されるが、それぞれの桁によって破壊状 況に差異があり、特定するのは難しい。

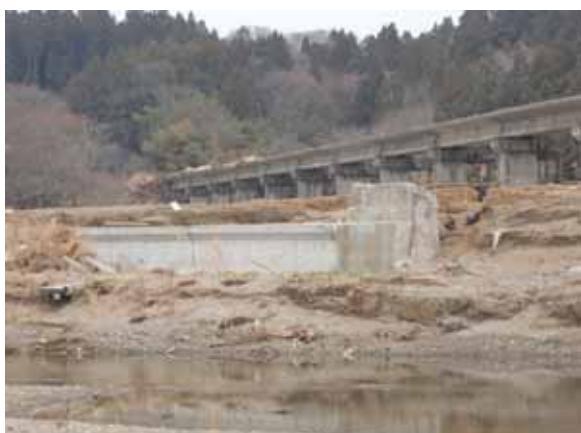
図 1.2.3-16 G2 桁(背後に橋台)

図 1.2.3-15~図 1.2.3-17 には右岸側に流出 した PC 桁を示す。最上流側に流された G1 桁のみ横倒し、他は裏向きである。なお、G3 桁の変形状態や斜めひび割れは左岸側流出の G4、G5 桁と類似している。

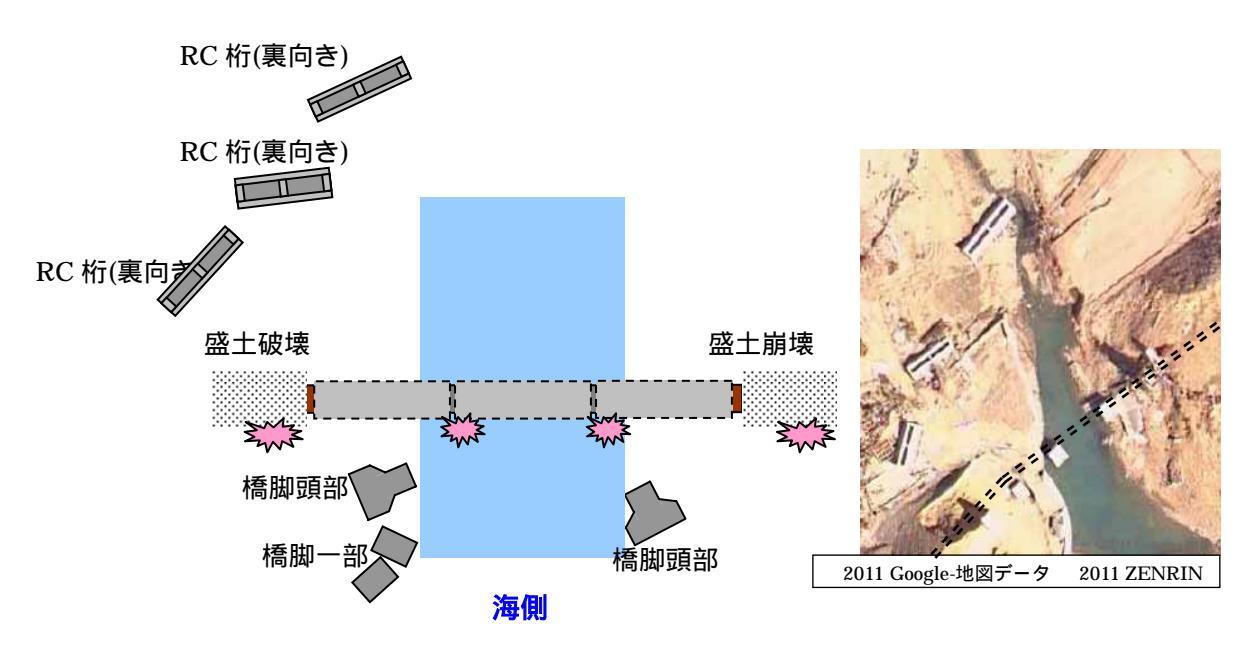
図 1.2.5-1 橋梁配置(推定)と被害の概要 (Google マップ http://maps.google.co.jp/に加筆)

被害の概要を図 1.2.5-1 に、全景を図 1.2.5-2 に示す。図 1.2.5-2 に示すように、河川内に ある 2 つの橋脚が破壊、3 径間分の RC 桁が落橋した。3 つの RC 桁は左岸上流側に、破壊 した橋脚上部は下流側に流出した。

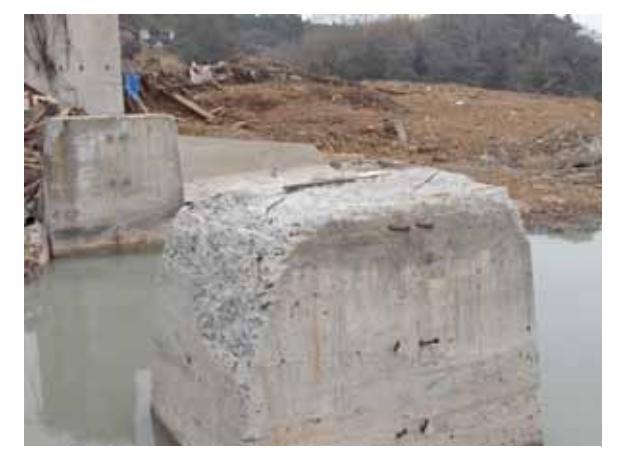
図 1.2.5-3 橋脚下部分

河川内に遺された橋脚下部を図 1.2.5-3 に 示す。打ち継ぎ部と思われる断面より上部が なくなっている。図 1.2.5-4~図 1.2.5-5 には下流側に流出した橋脚頭部とその下面(打ち継 ぎ部と思われる)を示すが、細径の鉄筋(異形か丸鋼かは不明)が隅部に 4 本配置されて いる程度である。切断された鉄筋には絞りが見られる。図 1.2.5-6~図 1.2.5-7 には上流側に 流出した RC 桁を示すが、全て裏向けになっている。

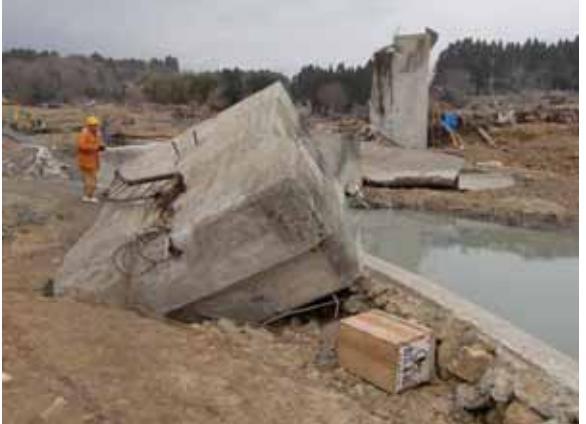
図 1.2.5-4 橋脚頭部

破壊した橋脚上部が下流側に流出したの はいずれにせよ引き波による。しかし、破壊 して上流側に流出した後、引き波によって下 流側に移動した場合と、引き波そのものによ って破壊し流出した場合が考えられる。 1.3.6 節で紹介した浪板新橋の橋脚破壊は鉄 筋の曲がり方から引き波によることを示唆 しているが、本橋の場合は不明である。上部 桁は一般に上流側に流出しているが、橋脚に とっては寄せ波、引き波のいずれが支配的と なるのであろうか?

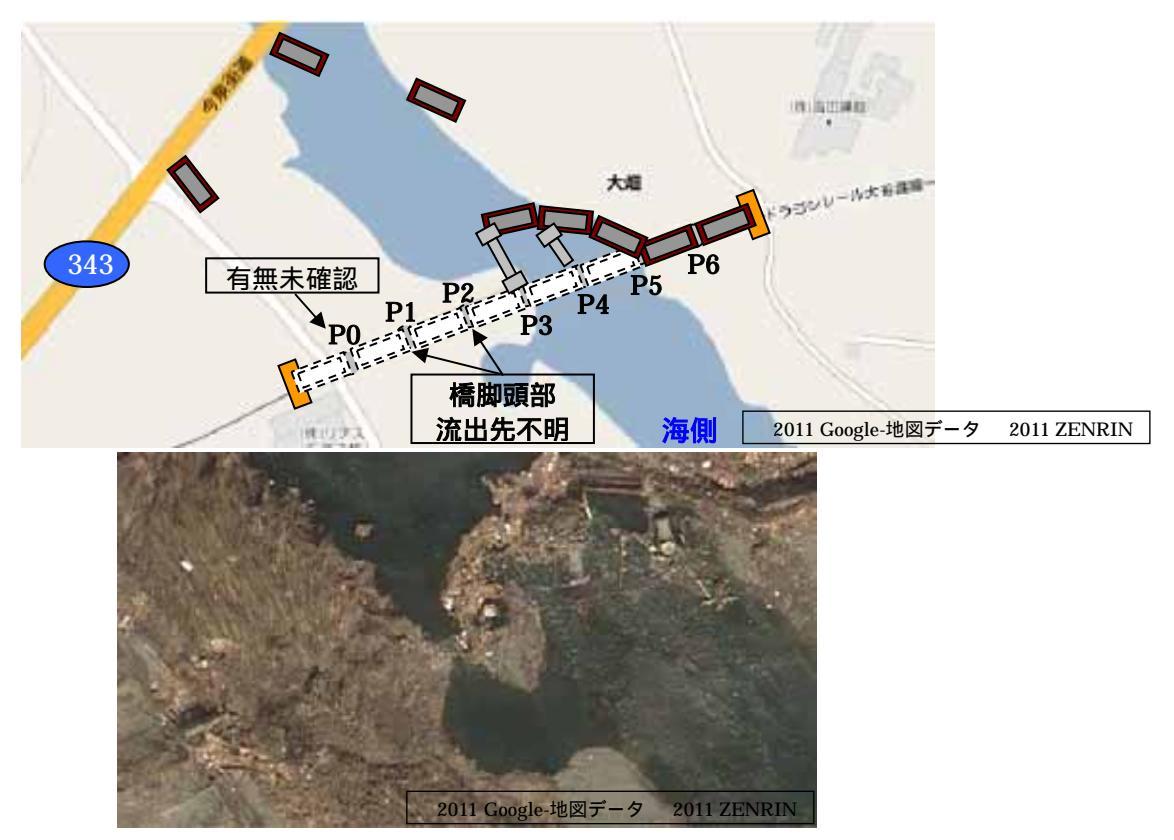
図 1.2.6-1 橋梁配置(推定)と被害の概要 (Google マップ http://maps.google.co.jp/に加筆)

被害の概要を図 1.2.6-1 に、全景を図 1.2.6-2 に示す。ここに、仮称 P0 橋脚はスパン割り からの推定である。しかし、未確認であり、確認できている P1 橋脚以降について記載する。

図 1.2.6-2 に示すように、4 基の橋脚(P1~P4)が破壊、一部の鋼桁は倒壊しなかった P5 橋脚に引っ掛かるようにして垂れ下がった。2 つの鋼桁は倒壊した P3、P4橋脚の上流側に、 そして残りの鋼桁は 343 号線の橋梁直下まで流出していた。4 基の橋脚のうち、P1,P2,P4 橋脚は打ち継ぎ部分からダルマ落し状に、P3 橋脚はフーチング部分から上流側に根こそぎ 倒壊していた。なお、P1、P2 橋脚の頭部は見つけることが出来なかった。

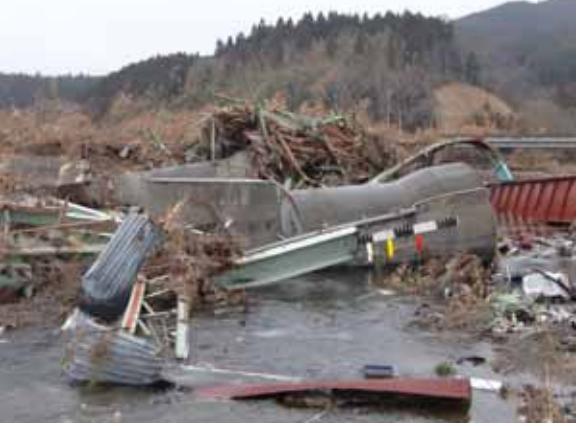
図1.2.6-4 奥よりP3~P4橋脚(右横に落桁)

図 1.2.6-3~図 1.2.6-4 に倒壊した P1~P4橋 脚を示す。P1、P2、P4橋脚は水平打ち継ぎ 面と思われる断面からダルマ落し状に破壊している。一方、P3橋脚はフーチング部分から 倒れている。図 1.2.6-5 には P4橋脚の破壊断面を示すが、無筋である。図 1.2.6-6 には P5 橋脚を示すが、P4橋脚が破壊したため鋼桁はぶら下がる形で落橋している。図 1.2.6-7 に は約 200m上流の 343 号線橋梁直下まで流出した鋼桁を示すが、ほぼ原型を保っている。

橋脚の倒壊が先か、鋼桁の落橋が先か興味深 いところである。また、橋脚の倒壊は地震力に よるものか津波力によるものかも興味深い。 P5、P6橋脚は生き残っていること、また倒壊 した橋脚は全て上流側に倒れこんでいること、 水平打ち継ぎ面を有する橋脚は無筋構造であ ること、上流に流出した鋼桁は比較的原型を保 っていること等を勘案すると、津波力によって 橋脚が倒壊し、その後上部桁が流出したという のが可能性の高いシナリオとして想定される が、今後の分析課題である。

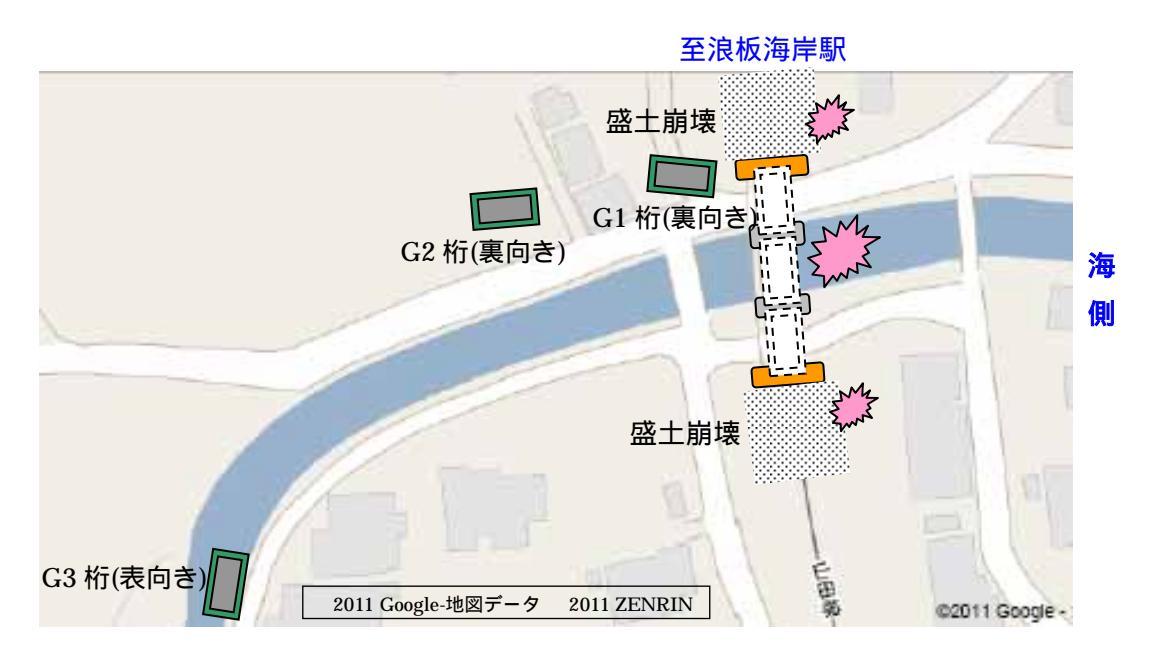
図 1.2.7-1 橋梁配置と被害の概要(Google マップ http://maps.google.co.jp/に加筆)

被害の概要を図 1.2.7-1 に、全景を図 1.2.7-2 に示す。図 1.2.7-2 に示すように、3 径間分の全鋼桁 G1~G3(仮称)が落橋し、上流側に流出した。また、橋台背面盛土も破壊され流出した。

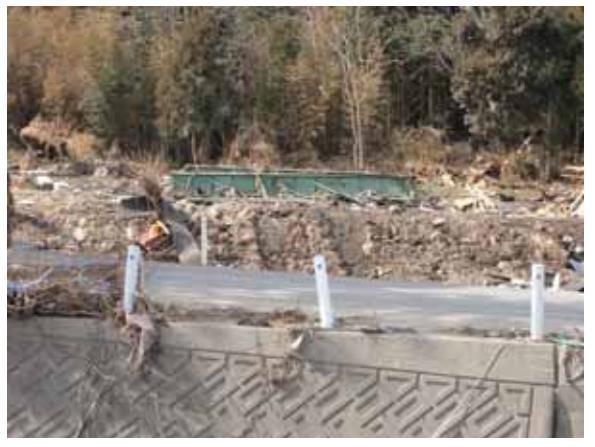
図 1.2.7-4 流出した G2 桁(裏向き)

右岸上流側に G1 および G2 (仮称)桁が 裏向きで流出していた。一方、残る G3 桁は 河川に沿う形で回り込み、約 100m 上流左岸側に表向きで流出していた。図 1.2.7-5 には左 岸側橋台と背面盛土を示すが、破壊・洗掘されるとともに橋台の上流側控壁が破壊してい る。また、図 1.2.7-6 には右岸側橋台を示すが、同様に上流側控壁が破壊している。そして、 沓座固定用のアンカーボルトが引抜けている(図 1.2.7-7)。

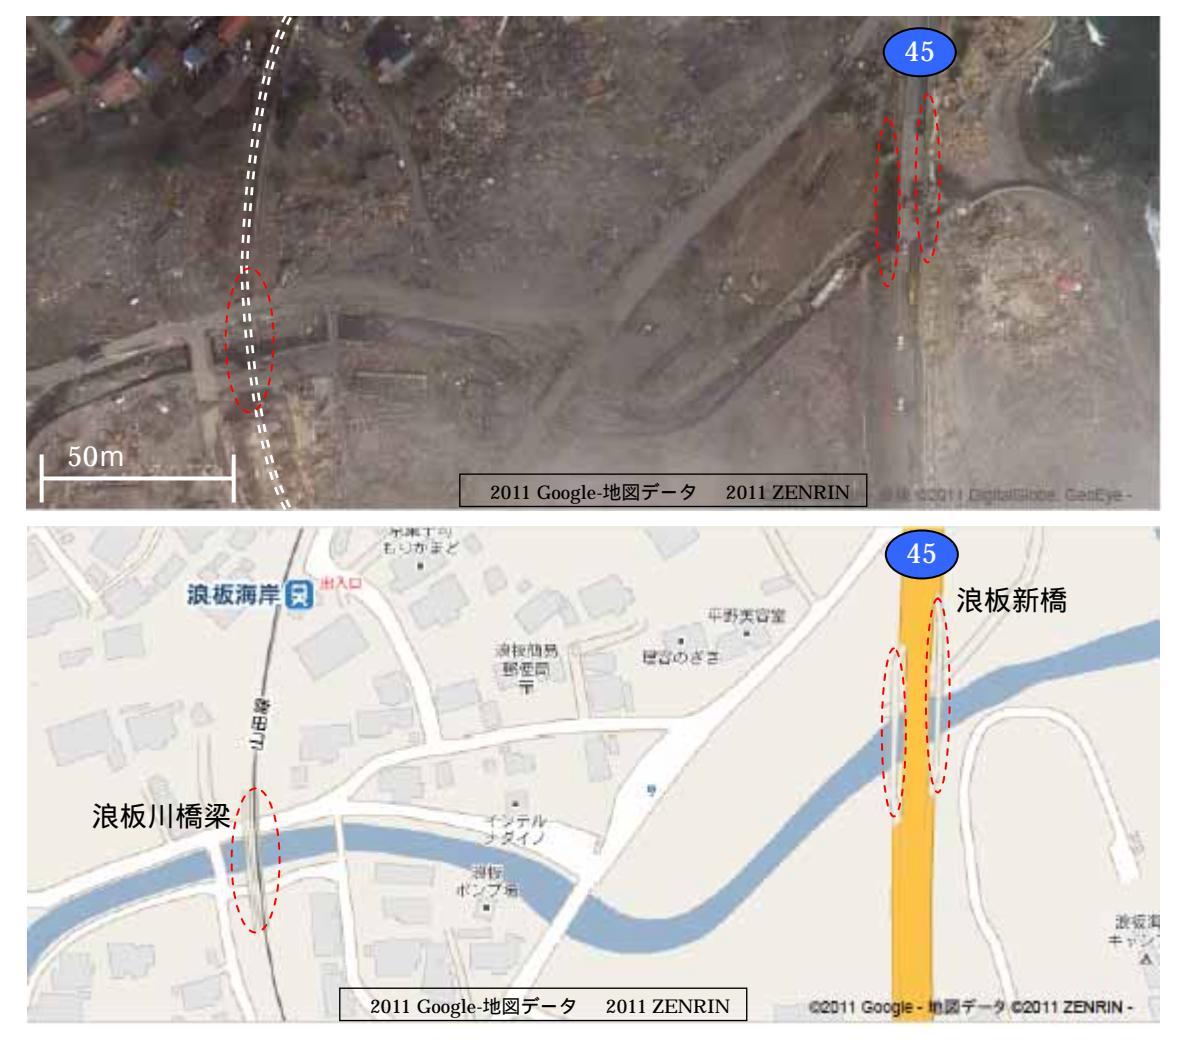
図 1.2.7-8 浪板海岸周辺地図と橋梁被害 (Google マップ http://maps.google.co.jp/に加筆)

図 1.2.7-8 に JR 浪板川橋梁、および 1.3.6 節で紹介した国道 45 号線浪板新橋を含む浪板 海岸周辺地図と橋梁被害を示す。周辺には浪板川に架かる道路用の橋が他に 3 橋あるが、 災害後の写真からも分かるようにこれらは流出していない。大きな差異は橋梁高さである。 浪板川橋梁背面盛土に残る流木や浪板新橋高欄の変形痕跡から見て、橋梁上部工を遥かに 凌ぐ津波高さであったと思われる。構造物の高さと被害との関係、さらには高さ方向の津 波力についても今後分析する必要がある。

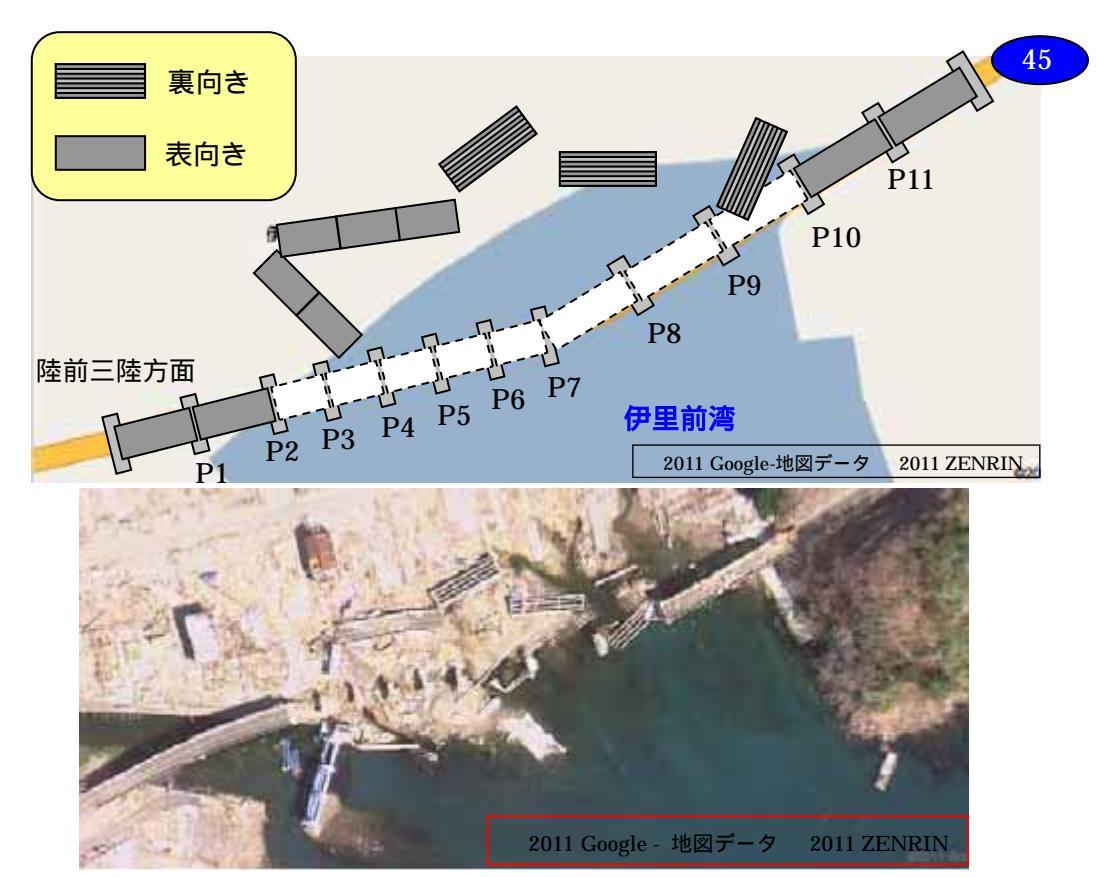
図 1.3.1-1 橋梁配置(推定)と被害の概要 (Google マップ http://maps.google.co.jp/に加筆)

被害の概要を図 1.3.1-1 に、全景を図 1.3.1-2 に示す。陸前三陸方面の仮称 P2 橋脚から P10 橋脚まで、伊里前湾に架かる 8 スパン分の PC 桁が山側に落橋した。P2 ~ P7 橋脚上の 桁は表向き、また、スパンの長い P7 ~ P10 橋脚上の桁は裏向きで落橋していた。また、橋

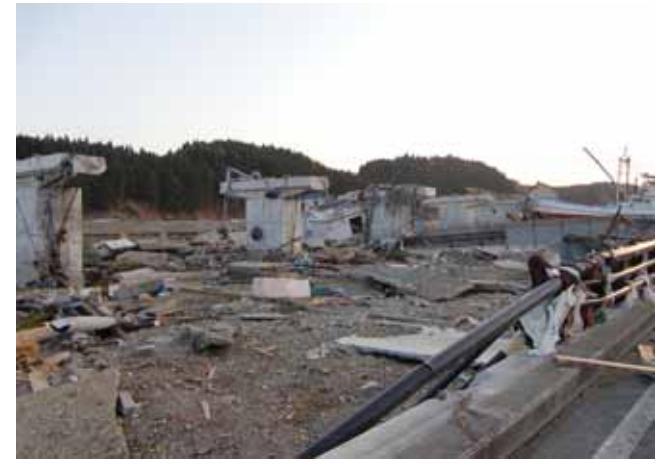
図 1.3.1-2 被害全景 (奥より P2~P6 橋脚)

梁中央部の桁ほど山側に流出している。

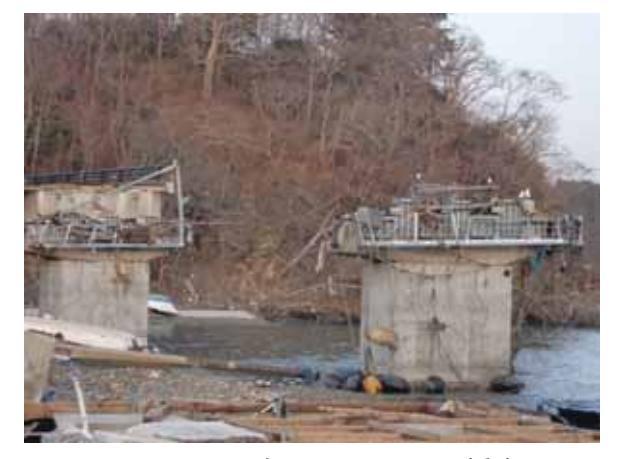
図 1.3.1-5 右より P9、P10 橋脚

図 1.3.1-3 ~ 図 1.3.1-5 には P5 ~ P10 橋脚を示すが、これらは RC 巻き立てによる耐震補 強がなされている。図 1.3.1-3 から分かるように、P7 橋脚では、天端に設けられた 4 つの 移動制限装置のうち、山側に配置されたものが同方向に傾斜している。また、図 1.3.1-4 か ら分かるように、P8 橋脚では、山側のサイドブロックが破壊されており、上部桁の山側へ の落橋と符合する。また、図 1.3.1-6 には P7 橋脚の梁付け根部のひび割れを示すが、水平 方向に伸びており、橋脚天端には曲げ、ないしは上向きの力が作用したことが推測できる。

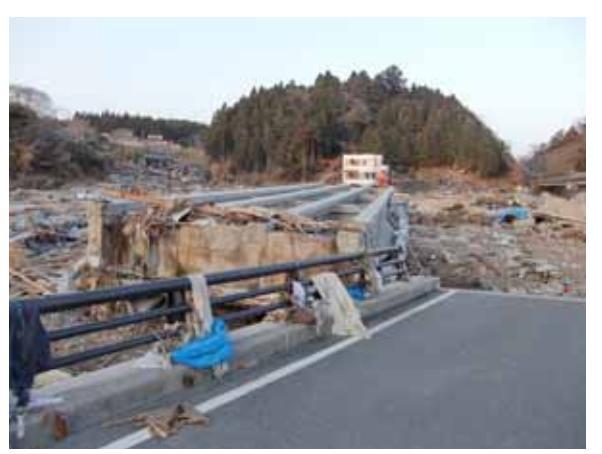
図 1.3.1-8 P7~P8 間の桁(裏向き)

図 1.3.1-7 には表向きに流出している P4~P7 間の桁を、また、図 1.3.1-8 および図 1.3.1-9 には裏向きに流出した P7~P8 間、および P8~P9 間の桁を示す。図 1.3.1-9 の PC 桁端部 には沓座部が残っているが、浮き上がり力に抵抗できない可動沓と思われる。さらに、図 1.3.1-10 には P8~P9 間の桁端部を示すが、プレストレス用の PC 鋼より線が破断し、定着 部がなくなっている。

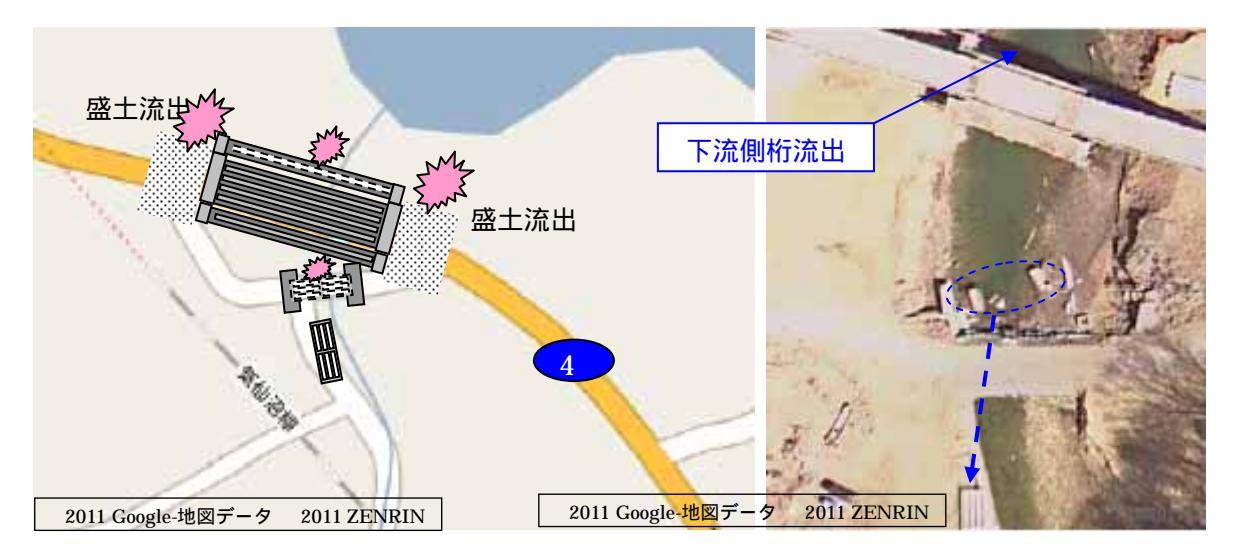
図 1.3.2-1 橋梁配置と被害の概要 (Google マップ http://maps.google.co.jp/に加筆)

被害の概要を図 1.3.2-1 に、全景を図 1.3.2-2 に示す。3 径間の橋梁のように見えるが、 側径間は応急復旧された仮設の鋼桁である。二十一浜橋はそれほどに背面盛土の流出が大 きかったと言える。2 基の壁式橋脚が設置されているが、フーチングの下面まで基礎地盤が 大きく流出した。また、当橋梁の下流側、上流側には側道用の橋梁が別途に設置されてい たようであるが、下流側の桁は無くなっている。また、その杭基礎も露出するまで基礎地 盤が大きく流出している。なお、図 1.3.2-2 中の裏向けになった桁は、二十一浜橋とは別の

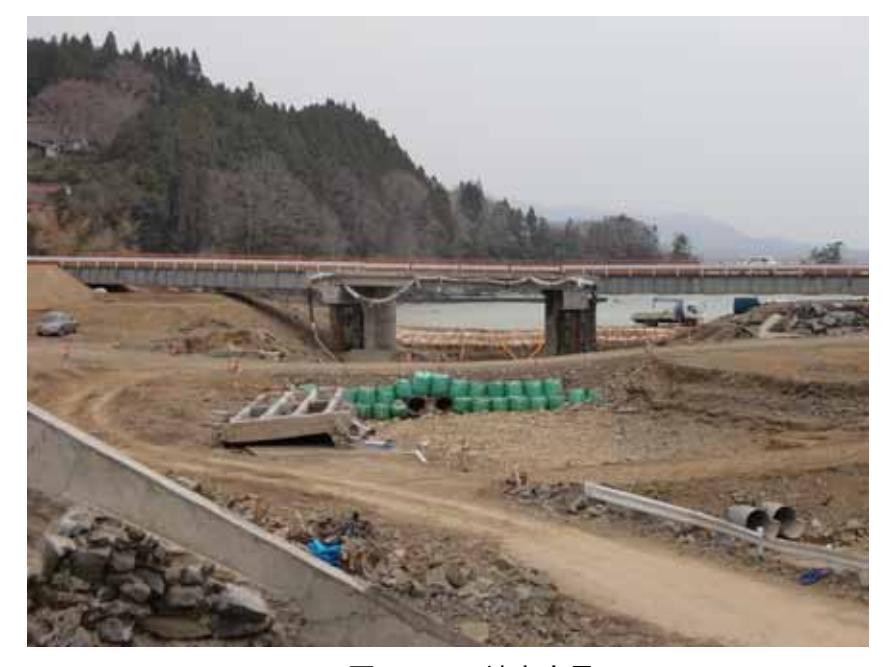
図 1.3.2-2 被害全景

上流側脇道に設置された橋梁からの流出と思われる。

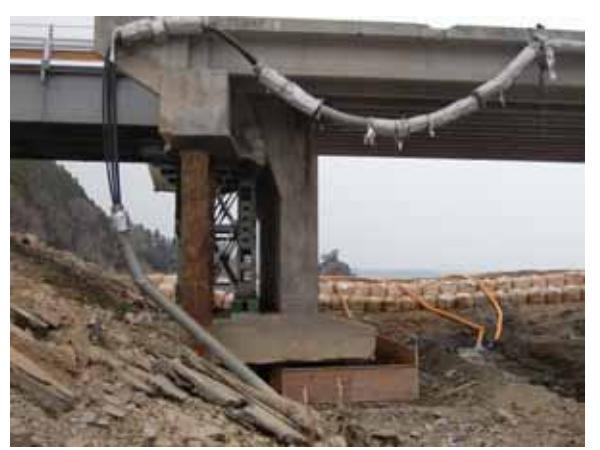
図 1.3.2-4 右岸側橋脚基部盛土流出

図 1.3.2-3 および図 1.3.2-4 に基礎杭が露出する程まで基部地盤が流出した橋脚を示すが、 側道部橋梁についても同様である。

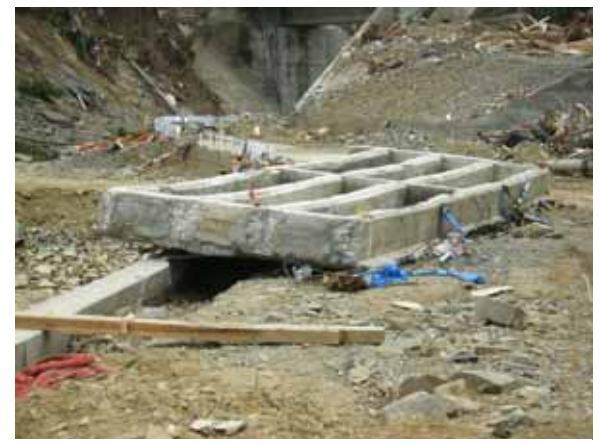
図 1.3.2-5 流出したコンクリート桁 (橋梁不明)

図 1.3.2-5 には脇道の橋梁から流出したコンクリート桁を示すが、沓座の跡が見当たらな い。図 1.3.2-6 には当該桁の腐食鉄筋を示すが、海岸に面しており塩害劣化が進んでいる。

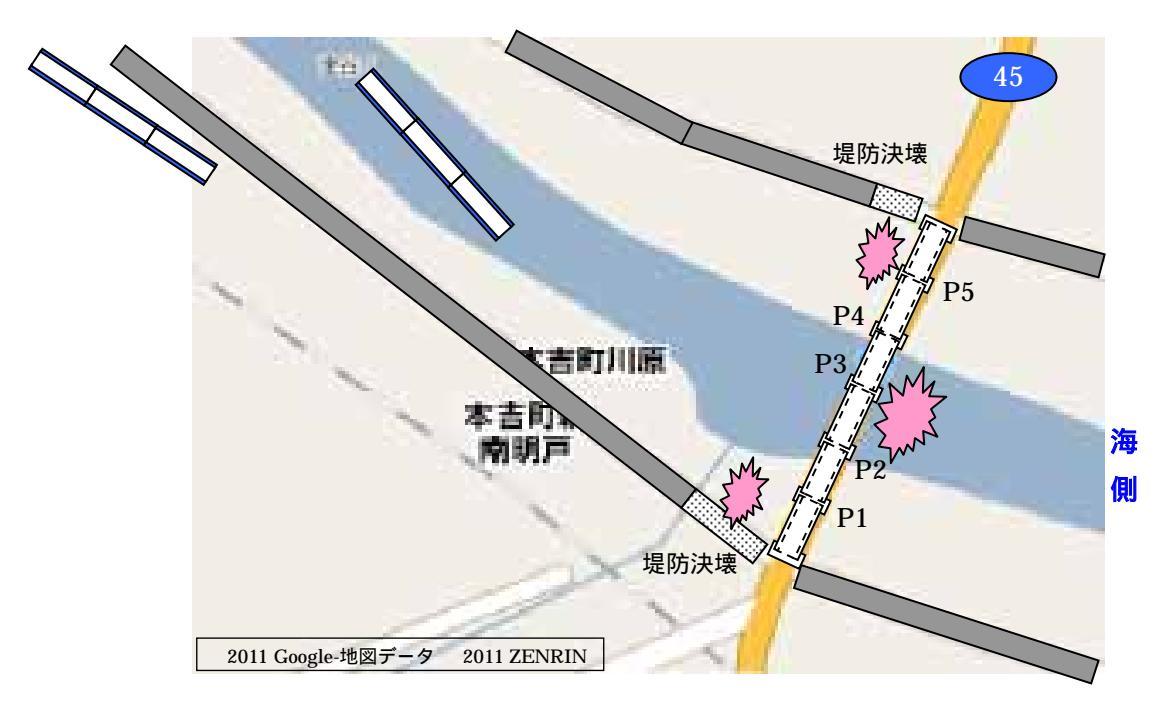
図 1.3.3-1 橋梁配置と被害の概要 (Google マップ http://maps.google.co.jp/に加筆)

被害の概要を図 1.3.3-1 に、全景を図 1.3.3-2 に示す。全上部桁が約 300~400m上流側に 流出するとともに河川中央部の P3 橋脚(仮称)が無くなっている。

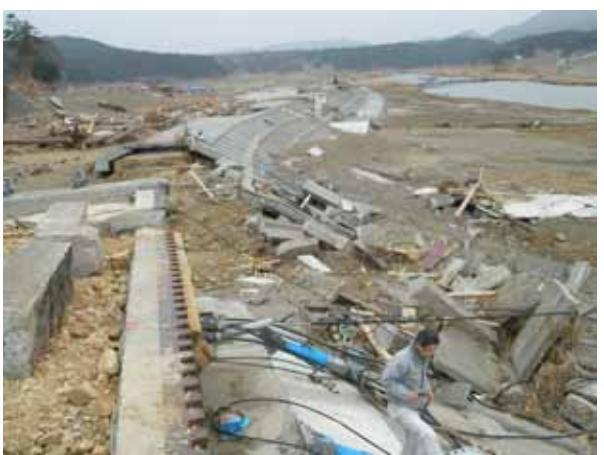
図 1.3.4-4 左岸上流側堤防決壊

図 1.3.4-3 に P1,P2 および P4 橋脚全景を示すが、対岸(右岸)の橋梁上流側堤防が決壊 している。同様に、図 1.3.4-4 に示すように左岸も橋梁上流側で決壊している。図 1.3.4-5 には左岸側橋台部を示すが、左端のダンパーがなくなっており、残る 3 つのダンパーは桁 取付け部でボルトが破断したと推測される。

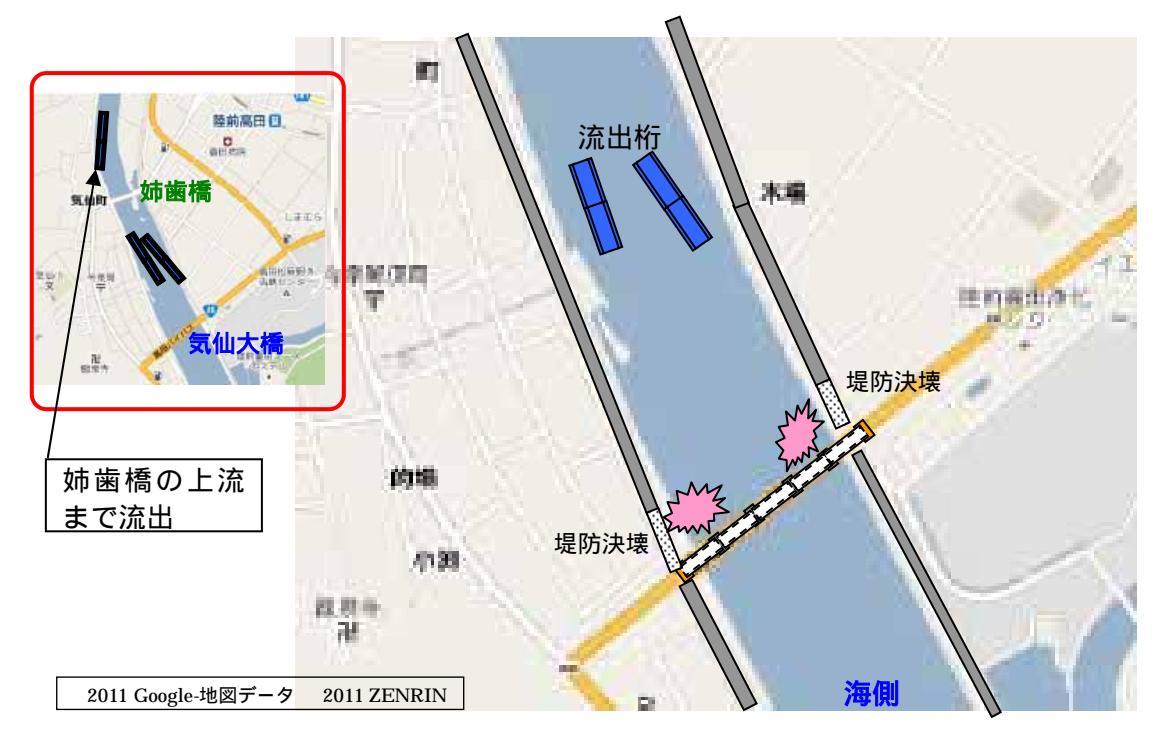
図 1.3.4-1 橋梁配置と被害の概要(Google マップ http://maps.google.co.jp/に加筆)

被害の概要を図 1.3.4-1 に、全景を図 1.3.4-2 に示す。全ての上部桁が 500m以上上流側 に流出した。

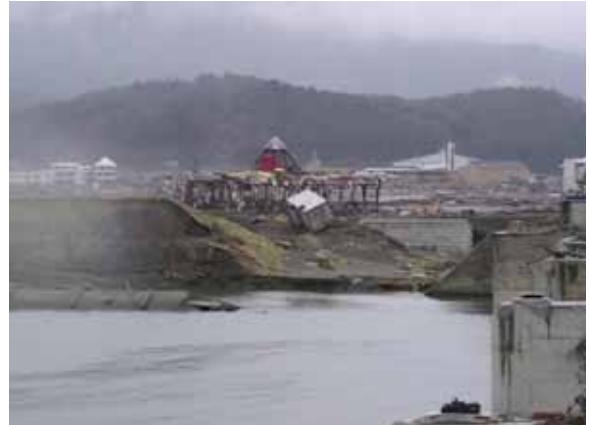
図 1.3.4-4 右岸上流側堤防決壊

1.3.3の小泉大橋と同様、橋梁上流側堤防が決壊している(図1.3.4-3 および図1.3.4-4)。 図1.3.4-5 には左岸橋台に設置されたダンパーを示すが、桁との結合ボルトが引き千切られ たと推測される。図1.3.4-6 には橋脚天端のゴム支承を示すが、ゴム支承がなくなっている ものや破断しているものなどがある。橋脚天端には設置されていないようであるが、橋台 にはサイドブロックが設置されており、乗り越える形で上部桁が流出したと推測される。

橋梁の存在と上流側河川堤防崩壊との因果 関係は小泉大橋と同様である。ゴム支承への作 用力と強度との関係を検討する必要があろう。

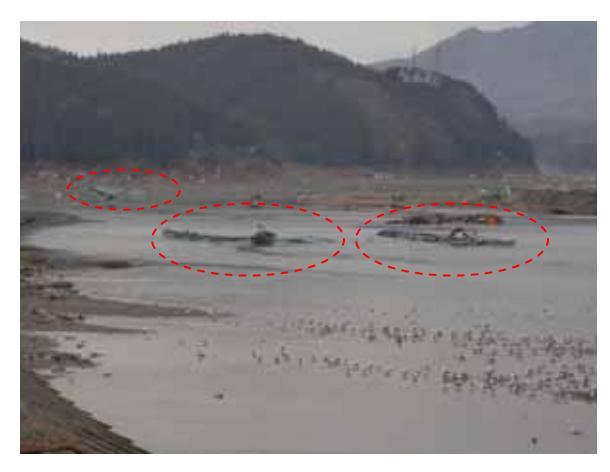
図 1.3.4-7 上流に流出した鋼桁

図 1.3.4-7 には 500m 以上上流側まで流出し た鋼桁を示す。このうちの 1 つは左奥に見える ように約 1km 上流にある姉歯橋のまだ上流側 まで流出している。なお、右奥に見える緑色の トラス桁は姉歯橋から流出したものである(気 仙大橋の上部桁は薄青色、姉歯橋のそれは緑 色)。

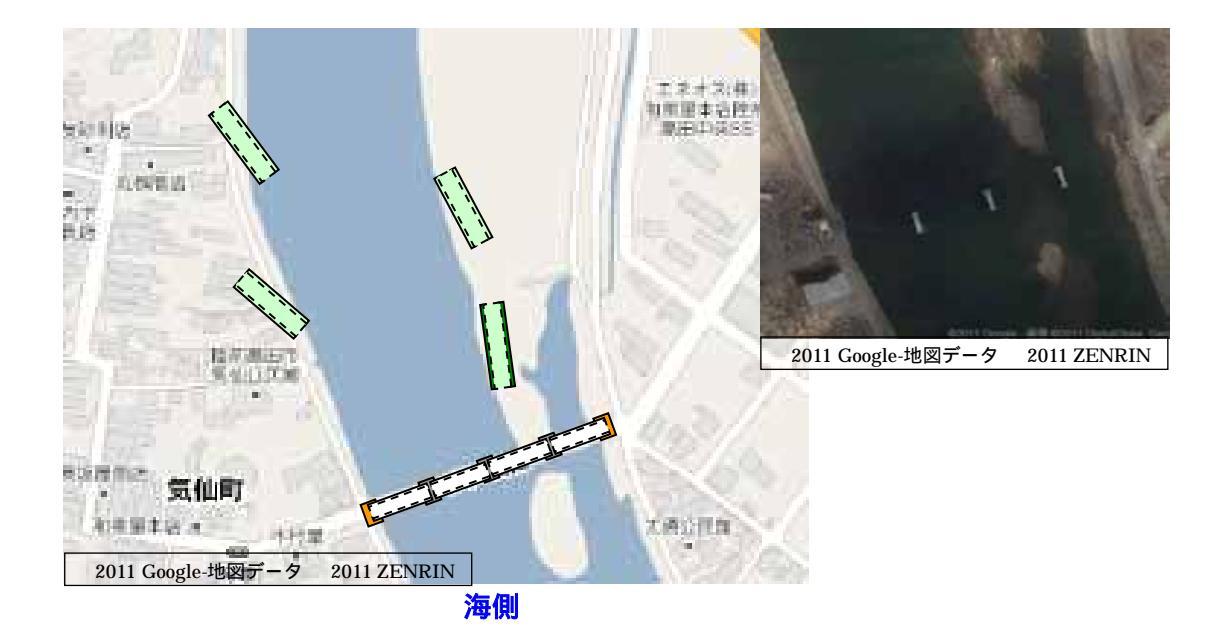
図 1.3.5-1 橋梁配置と被害の概要(Google マップ http://maps.google.co.jp/に加筆)

被害の概要を図 1.3.5-1 に、全景を図 1.3.5-2 に示す。全ての上部桁が上流側に流出した。

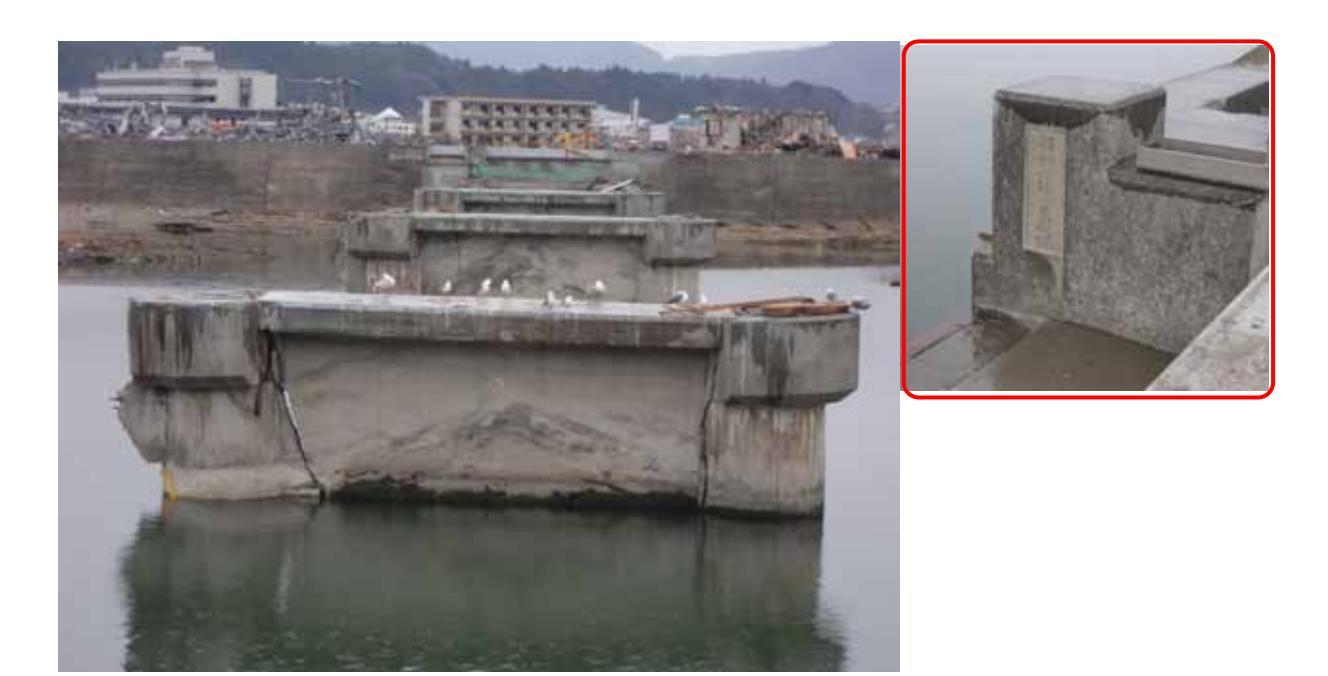
図 1.3.5-2 被害全景

図 1.3.5-2 に示すように、銘板に昭和七年一月竣成とあるから旧い橋梁である。実際、図 からも分かるように老朽化が激しい。橋脚天端部分には緑色の塗装材噴霧の跡を見ること が出来る。図 1.3.5-3 に示すように橋の入り口は鋼材で遮断されており、供用されていなか ったようである。同図の左奥には、上流側に捻じ曲げられて流出したトラス桁の一部をみ ることができる。なお、そのまた上流側に薄青色の桁が流出しているが、これは下流側の 気仙大橋のものである。図 1.3.5-4 には、右岸側に流出したトラス桁を示すが、かろうじて 原型を見ることができる。

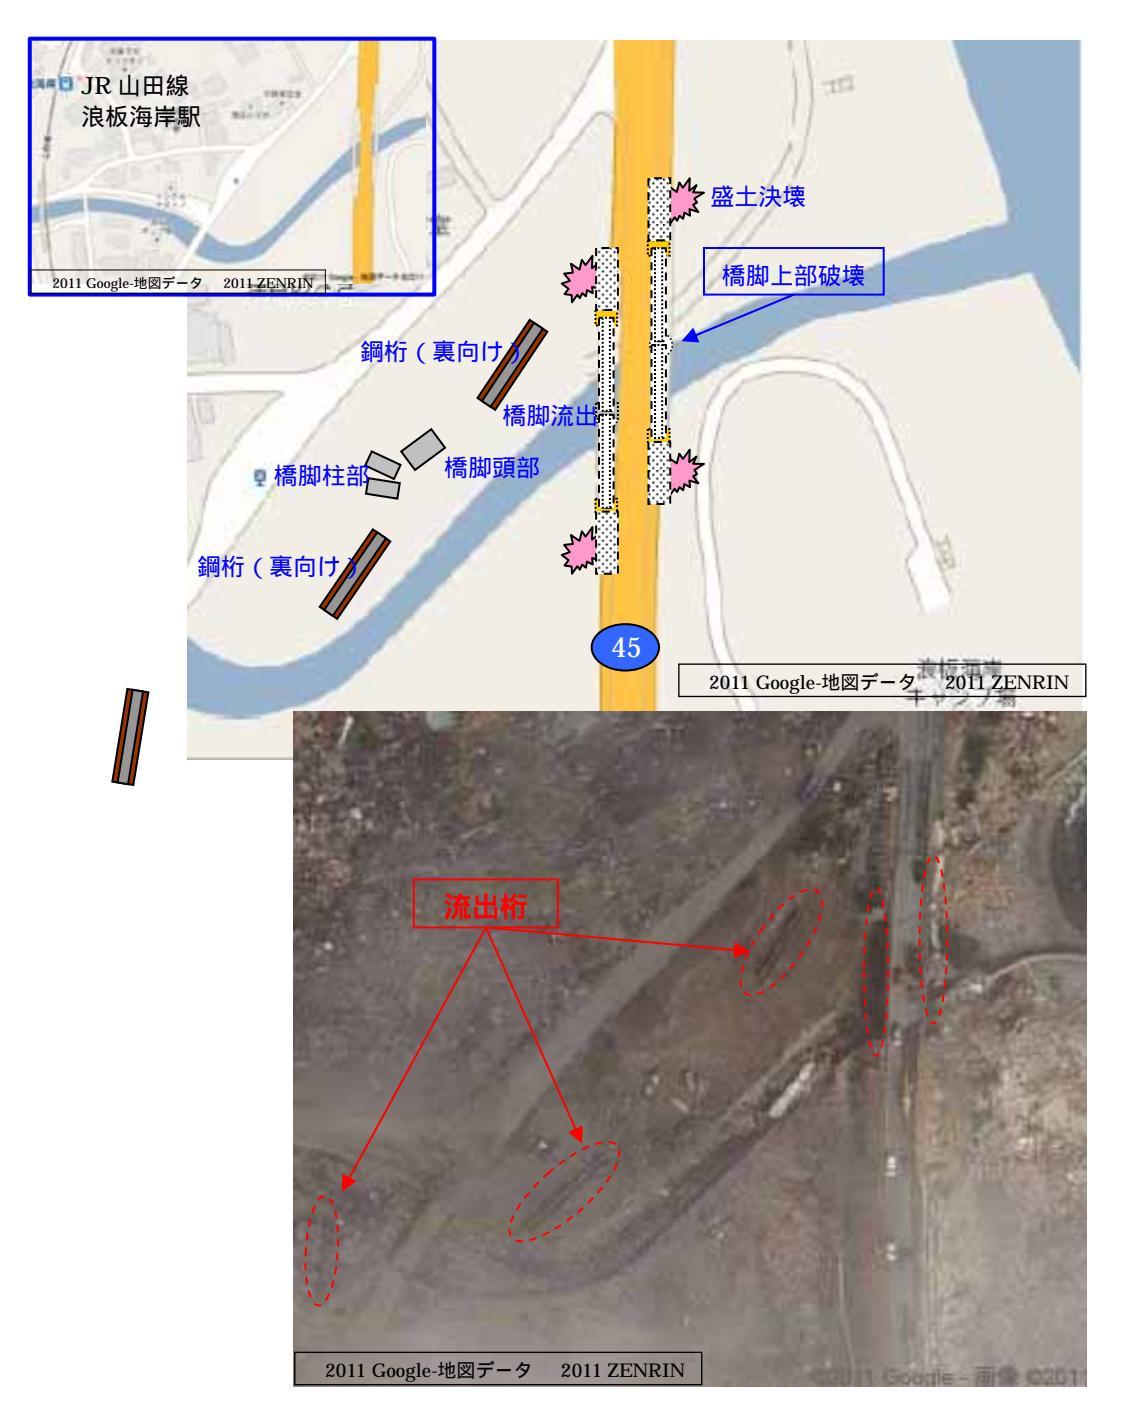
図 1.3.6-1 橋梁配置と被害の概要(Google マップ http://maps.google.co.jp/に加筆)

被害の概要を図 1.3.6-1 に、全景を図 1.3.6-2 に示す。上流側橋梁の中間橋脚が破壊され、 鋼桁とともに流出、下流側橋梁の中間橋脚は下部のみ残った形で破壊されている。河川の 上流右岸側に流出した鋼桁を見つけることが出来るものの、上流、下流側、いずれの橋梁 のものであるかは不明である。加えて橋台背面盛土も決壊している。

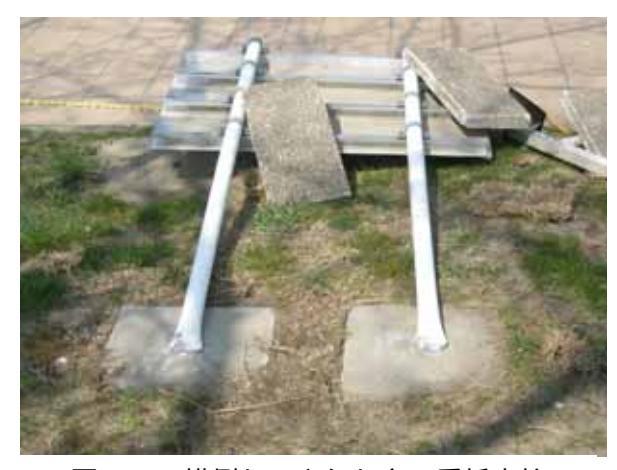
図 2.2-1 横倒しにされた立て看板支柱

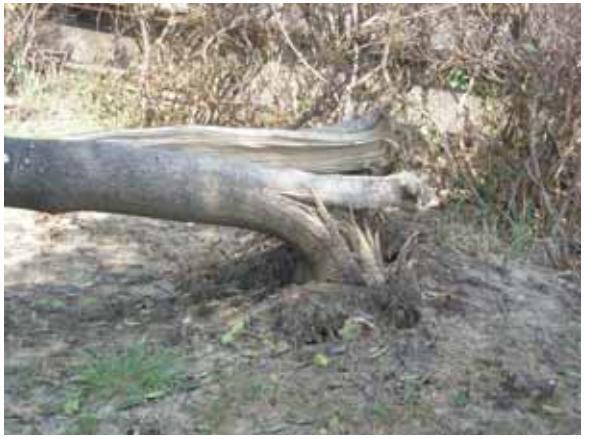
図 2.2-2 横倒しにされた樹木

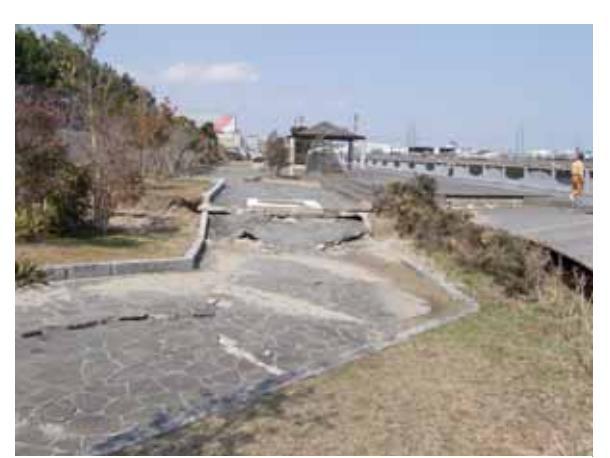
図 2.2-3 歩道の段差

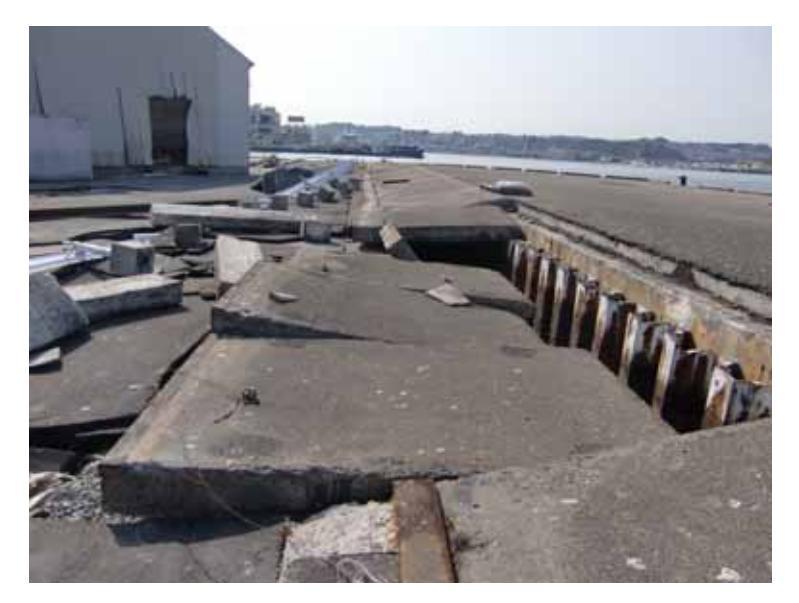
図 2.3-1 桟橋周辺地盤の沈下
