大阪市立大学大学院 工学研究科 大内 一、角掛久雄

はじめに

2011年5月11日

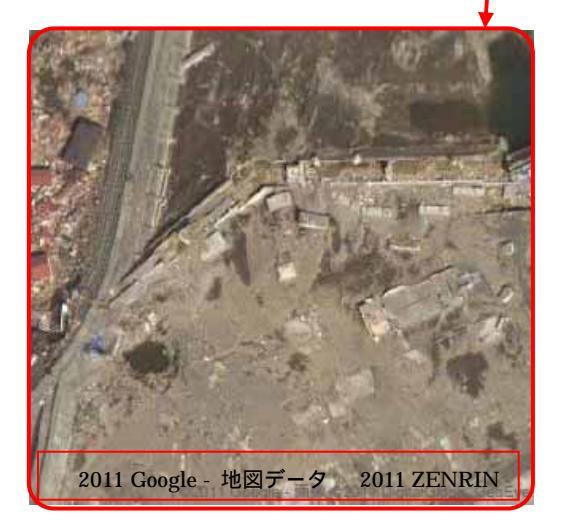
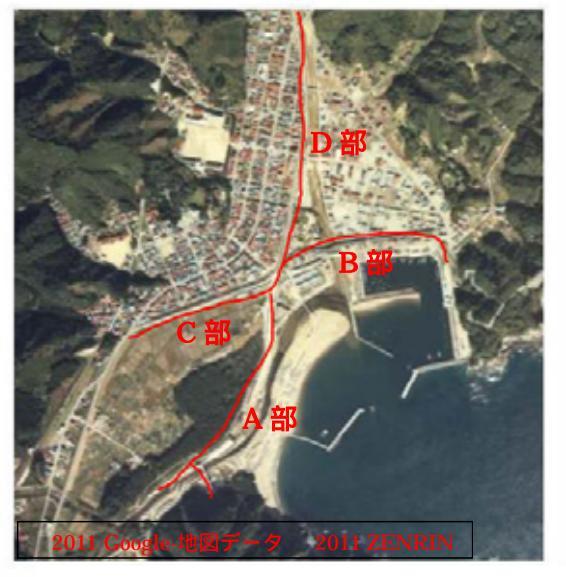
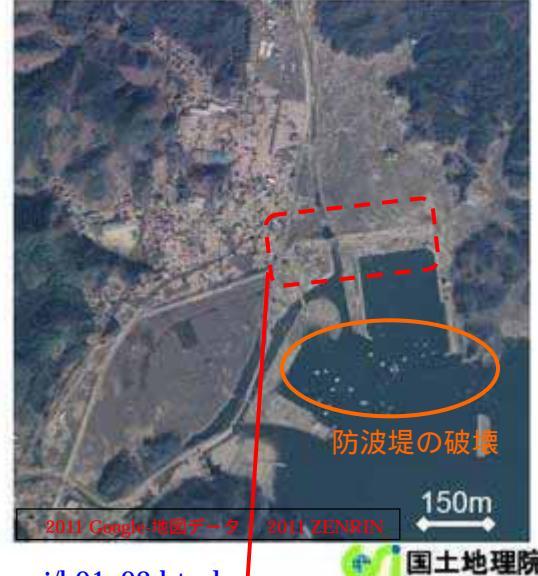
図 2.6-1 田老地区防潮堤と被害の概要 (Google マップ http://maps.google.co.jp/に加筆)

田老地区に設置された防潮堤の配置、および被害の概要を図 2.6-1 に示す。B 部の防潮堤 が全壊したためその内側の被害は甚大である。津波高は防潮堤を超えていたため A 部内側 の被害も同様である。最奥の C、D 部防潮堤内側街区まで被害は及んでいるが、他と比べ ると被害度はやや小さい。

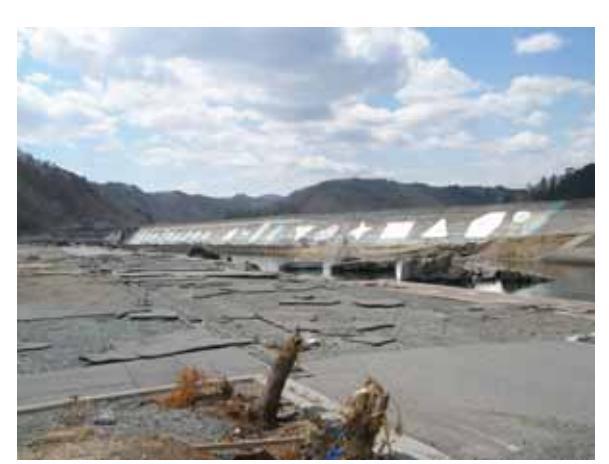
図 2.6-4 A 部防潮堤全景

図 2.6-2 に防潮堤交差部から見た A 部(左)および C 部(右)防潮堤と内部街区の被害状況を 示す。また、図 2.6-3 には、同様に交差部から見た B 部防潮堤と内部街区の被害状況を示 す。また、図 2.6-4 と図 2.6-5 には健全である A 部防潮堤、および破壊した B 部防潮堤の 全景を示す。図 2.6-6 に破壊した防潮堤を示すが、その構造は基本的には盛土であり、外表 面を約 90cm 厚さのコンクリート壁で保護したものである。なお、図 2.6-7 に示すように鉄 筋は極めて少ない。

津波の進行方向に対して直面する A 部防潮堤が生き残り、側面に位置する B 部防潮堤が 破壊した。理由として、1)湾口での反射、屈折による津波エネルギーの変化や 2)建設年度 と構造形式の相違(A 部は S53 年、B 部は S37 年竣工)などが考えられるが、対策を施す上 で理由を明らかにする必要がある。また、破壊した防潮堤前面のコンクリート壁ブロック は無筋コンクリートに近いものと予想されるが、直交する控え壁と十分結合されていれば、 そして独立ブロックではなく横方向に互いに結合されていれば被害は軽減できたのではな いか。これらを含め、今後の防潮堤形式を検討する必要はないだろうか。
