土木学会 東日本大震災被害調査団  
地震被害調査報告書

2011 年 8 月

土木学会 地震工学委員会  
地震防災技術普及小委員会 緊急調査団

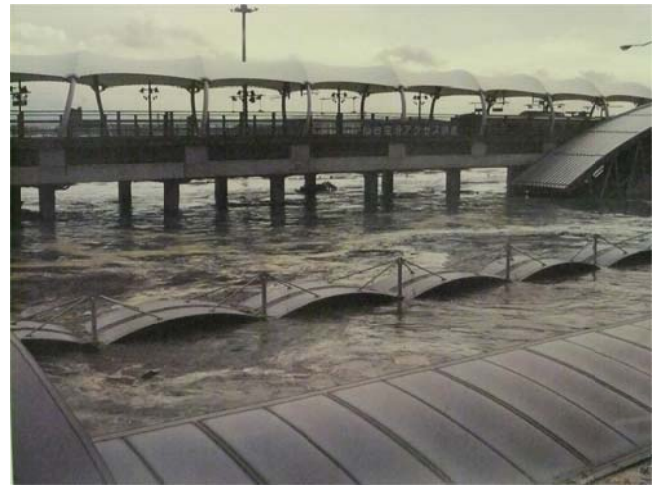
写真-④ ロビーに展示されていた津波襲来時の写真（歩道の屋根が水没寸前）

我々は，ターミナルビル周辺の調査を実施したが【写真-③】，空港ロビーに津波襲来時の写真が掲載されており【写真-④】，階段側面の水面の痕跡から地盤面からおおよそ 2m 程度くらいであったと確認できた【写真-⑤⑥】．

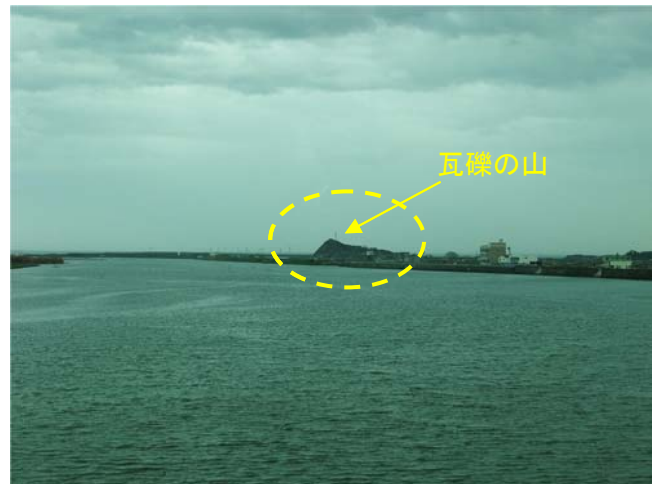
写真-⑩ 名取川下流右岸での瓦礫集積場

復旧状況としては，周辺はほとんど手付かずの状況であったが，閑上大橋の通行止め解除が 5 月 20 日に行われていたこともあり，名取川を迂回せずに横断することができた．また，名取川の下流右岸には瓦礫の集積場が見られた【写真-⑩】．

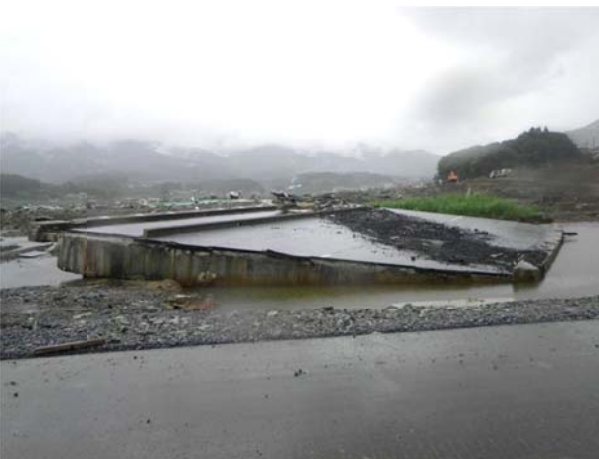
⑦-3 流出した床版の状況

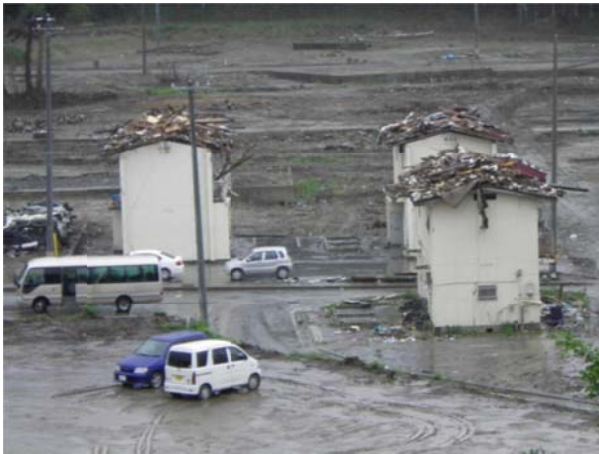
⑨-1 内陸部の家屋 屋根に瓦礫が堆積

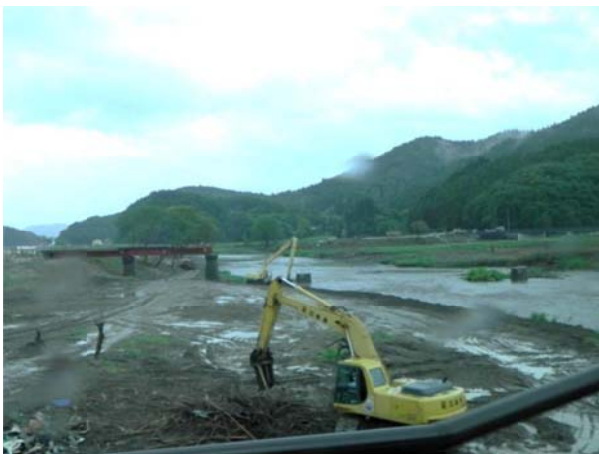
⑩-1 廻館橋下流の鉄道橋の落橋

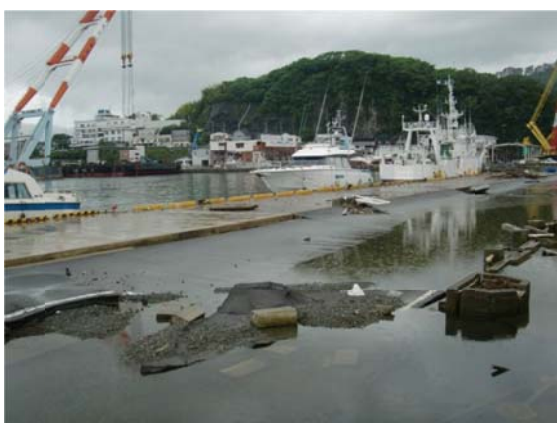
地盤沈下により護岸天端と水面はほとんど同レベルとなり、一部は水没していた。港内に陸上に乗りに上げた船舶を吊り上げるためのクレーン船が停泊していたが、流出した重油タンクが未だ水中に放置されていた。津波被害を受けた水産加工工場では復旧作業が始まっていた。冷蔵倉庫内に保管していた魚が腐敗して周辺には臭気が漂っていたが、倉庫の中身は既にほとんど撤去されていた。

④ 背面が沈下した岸壁

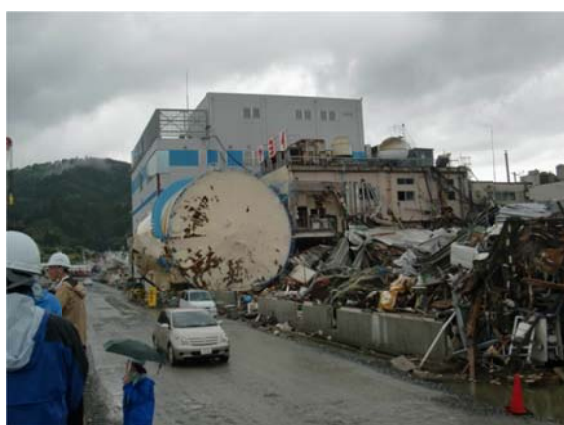
⑤ 流出した重油タンク

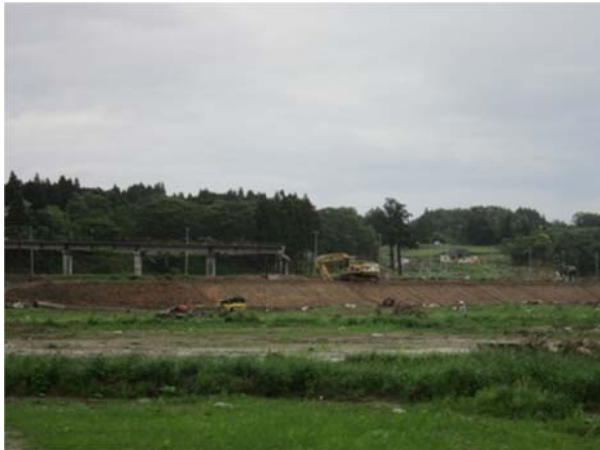
津波被害は、津谷川沿いに広がり、上流側へ約 5km にも及ぶ遡上が発生した。この影響で、河川に平行して構築されていた、気仙沼線の高架橋と盛土が寸断していた（写真①②③）。また、上流側に 400m も流されたことで知られている、津谷川を跨ぐ国道 45 号小泉大橋のプレートガーダーと思われる残骸が確認された（写真④）。

①気仙沼線の高架部の寸断

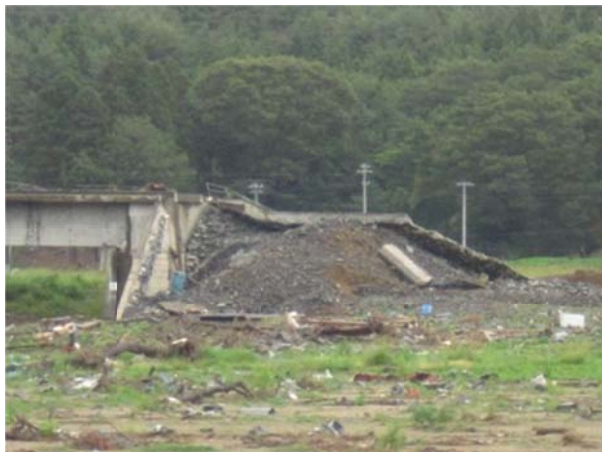
③気仙沼線の盛土部の寸断

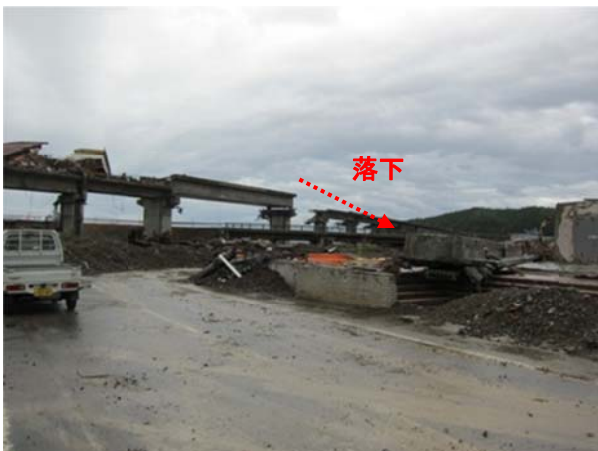
当該地点の気仙沼線の高架橋は、コンクリート桁（PCT 桁が主体と思われる）であるが、流された PCT 桁（写真⑤）は反転して橋脚脇に落下していたことから、回転しながら流されたことが伺える。PCT 桁の上流側には、河川を跨ぐ平面道路橋に架設されていたと思われる PC 床版橋が流されており（写真⑥⑦）、扁平な床版橋には、長距離におよぶ流動が起こり得ることが伺える。また、前掲④のプレートガーダーの写真より、重量の軽いメタル橋は、長距離に亘り流され、またその間の回転や衝突により激しいダメージを受けることが伺える。

⑤気仙沼線の PCT 桁の落下

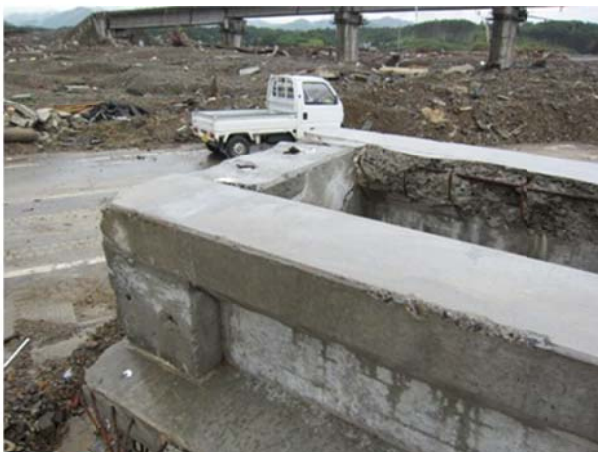
写真⑧⑨⑩は、落下した PCT 桁の近傍より撮影した、支承部と桁の写真である。アンカーが切断され主桁コンクリートが崩壊しており、波力の激しさが伺える。

⑧PCT 桁(気仙沼線)の支承アンカーの切断

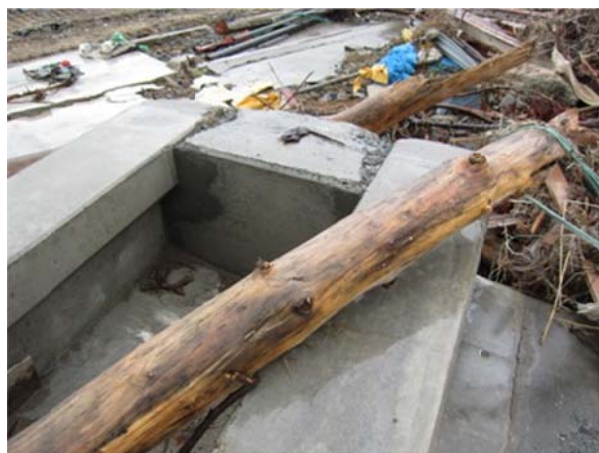
⑩PCT 桁(気仙沼線)の支承アンカーの切断

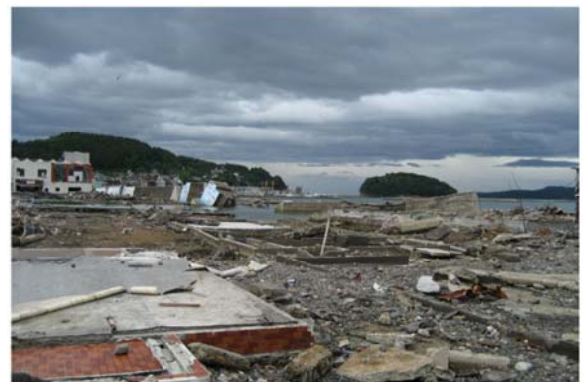
志津川病院は、4Fまで津波が遡上した推察される（写真②）。津波は広範囲に遡上し（写真⑥）、R C、S R C構造物を除いてほとんどが流出していた（写真⑤、⑦）。沿岸部では防波堤が倒壊しており（写真②）、地盤が沈下しているエリアは水没していた（写真①、⑧）。

②防波堤の被害

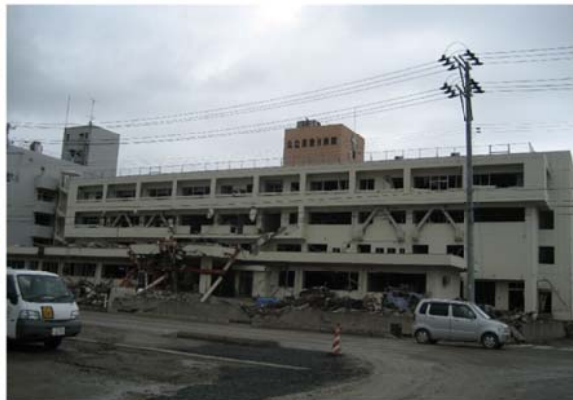
④志津川病院（4階まで津波が遡上？）

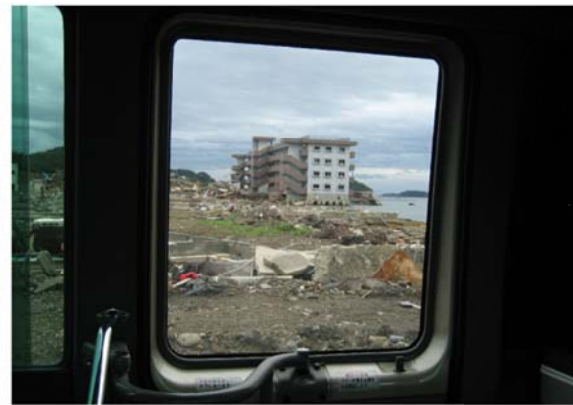
⑧沿岸部のマンションが沈下（地盤沈下）
