原子力土木委員会 2024年度第2回

令和6年能登半島地震
志賀原子力発電所の状況等について

2024年7月8日
北陸電力(株) 吉田 進

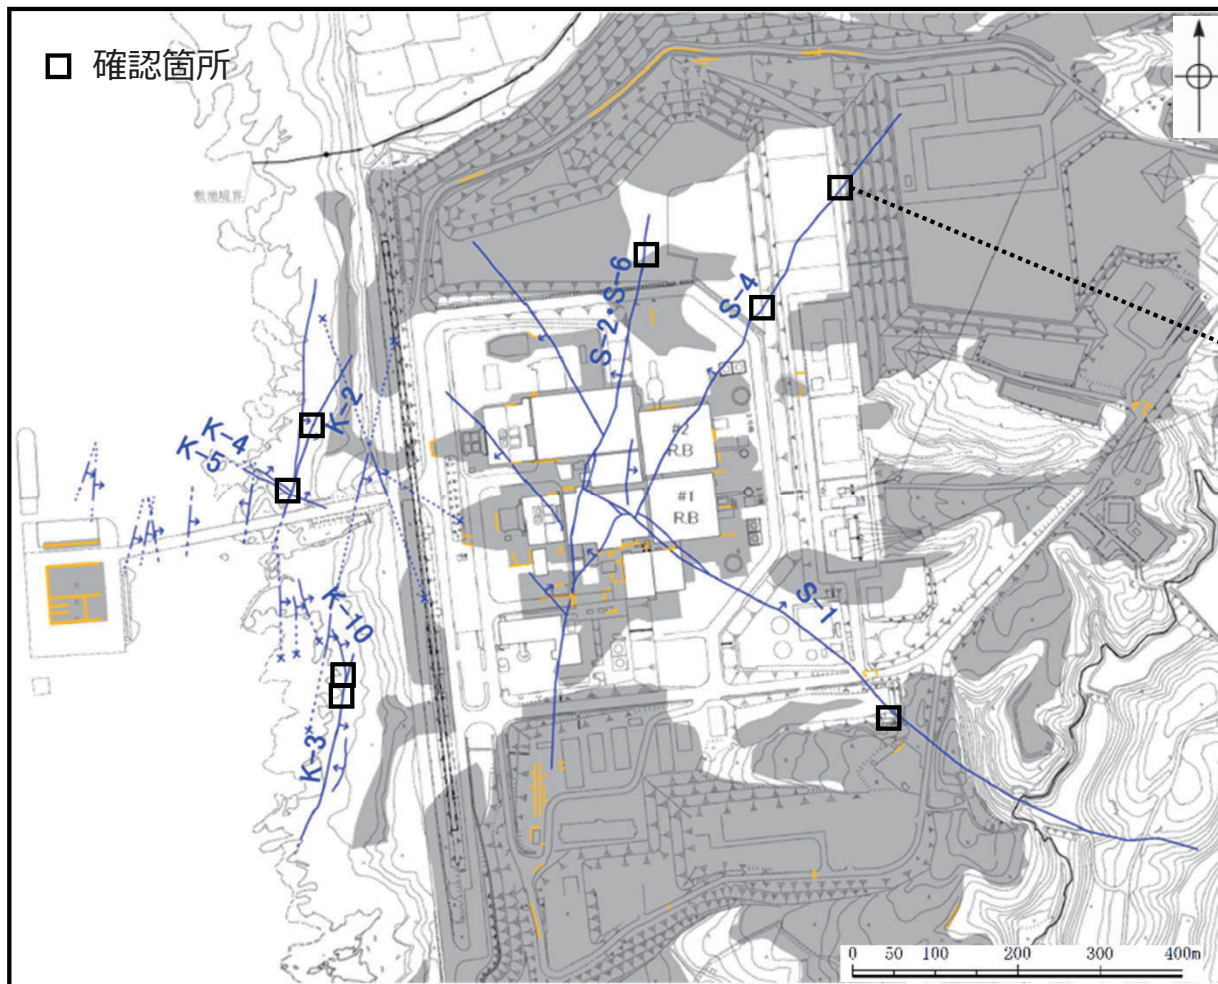
- 敷地内に分布する断層（全36本）は、「将来活動する可能性のある断層等ではない（活断層ではない）」と評価し、原子力規制委の了解を得ているが（昨年3月）、今回の地震による活動の有無について現地を確認を行った。
- 確認の結果、敷地内断層は今回の地震で活動した痕跡は認められず、既往評価に影響はない。

S-4断層に、今回の地震で活動した痕跡（新たなせん断面等）は認められない

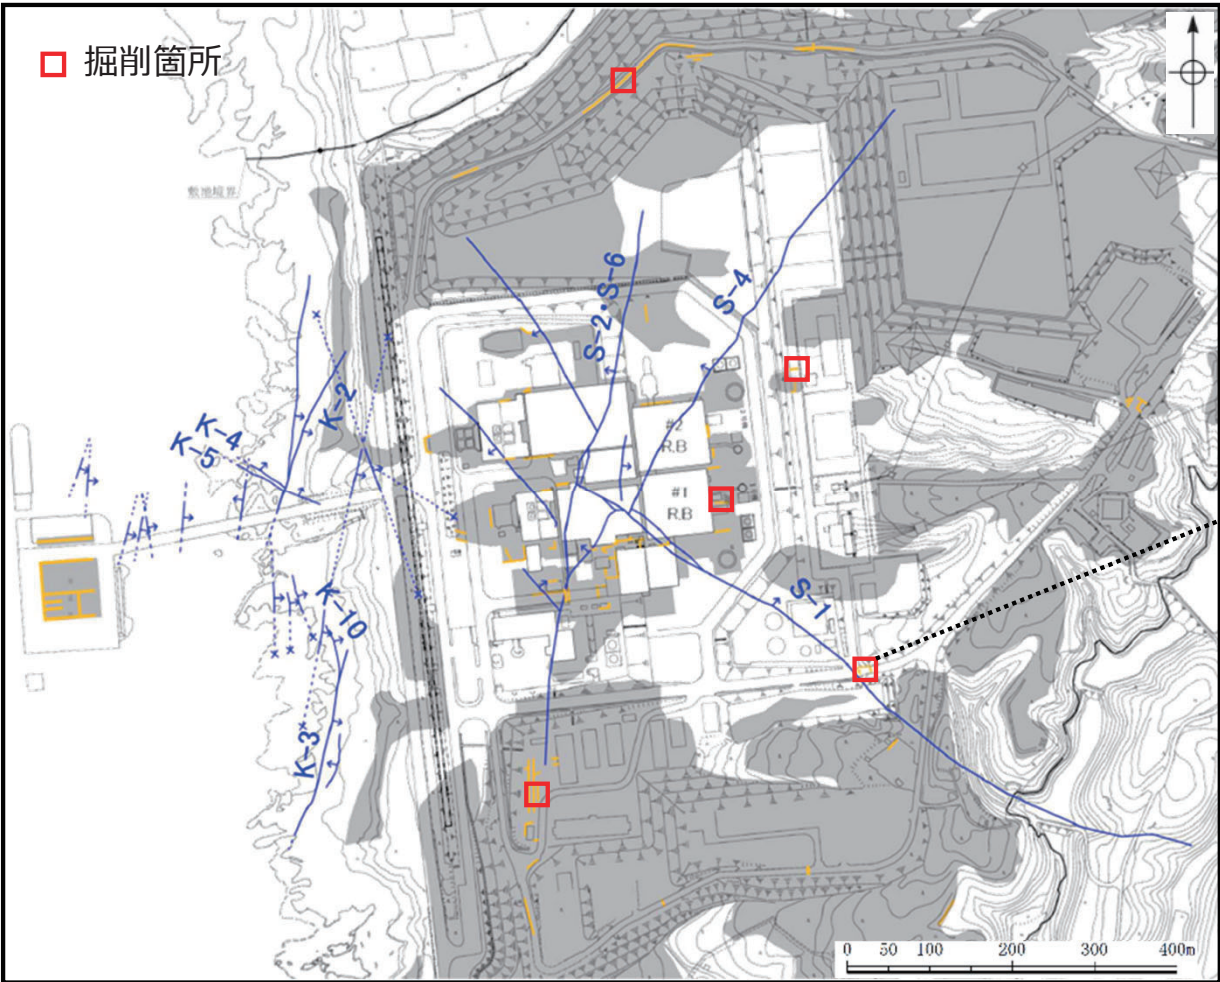
敷地内断層及び調査位置図

- 今回の地震により、敷地内の79箇所で、沈下や亀裂といった地盤変状が生じた。
- これら変状は、岩盤に直接支持されている重要な設備には生じず、盛土や埋土の分布範囲の縁辺や盛土厚が大きい箇所で発生しており、地震に伴う揺すり込み沈下などが原因と推定。
- 変状の規模が大きい5箇所を代表に掘削して確認した結果、それら変状は表層のみであり深部に連続しないことを確認した。

敷地内で生じた沈下や亀裂は、表層のみで発生。

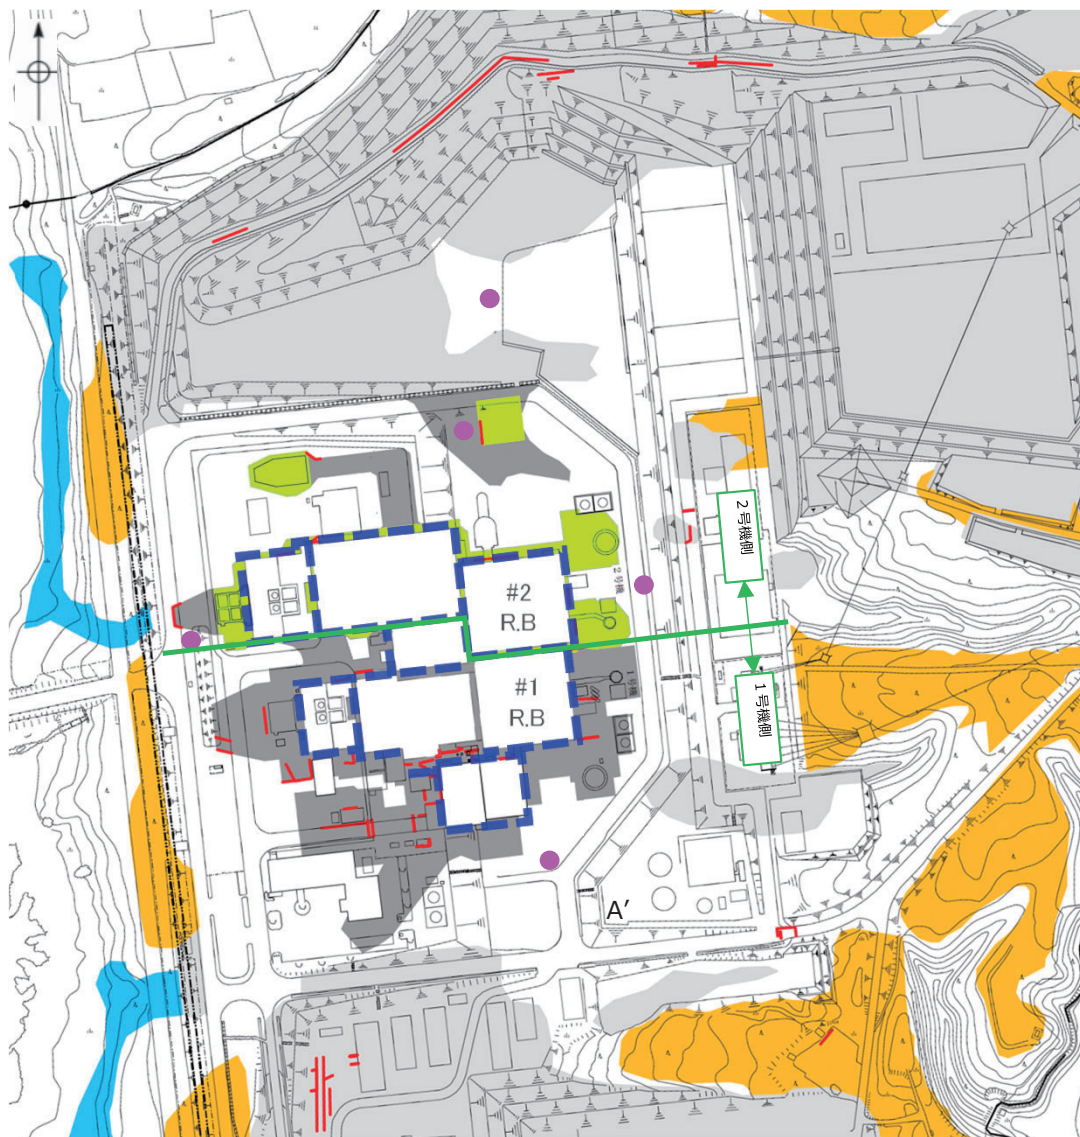
発電所内の地質の状況等

○発電所の敷地内では液状化（噴砂、噴水、地中構造物の浮上り）は発生しなかった。

○この要因について、道路橋示方書に基づき評価した結果、**地質の性状や地下水位の状況**から、液状化が発生しなかったものと評価される。

- ①段丘堆積層は、一般にN値が高く、**続成作用により液状化に対する抵抗が高い**ことから、液状化が生じなかった。
- ②沖積層は、**粘性土主体の地層**であることから、液状化が生じなかった。
- ③埋戻土（砂）は、**地下水位が十分に低い**ことから、液状化が生じなかった。
- ④埋戻土（岩ズリ）及び⑤盛土（岩ズリ）は、**粒径が大きく地下水位が低い**状態であることから、液状化が生じなかった。

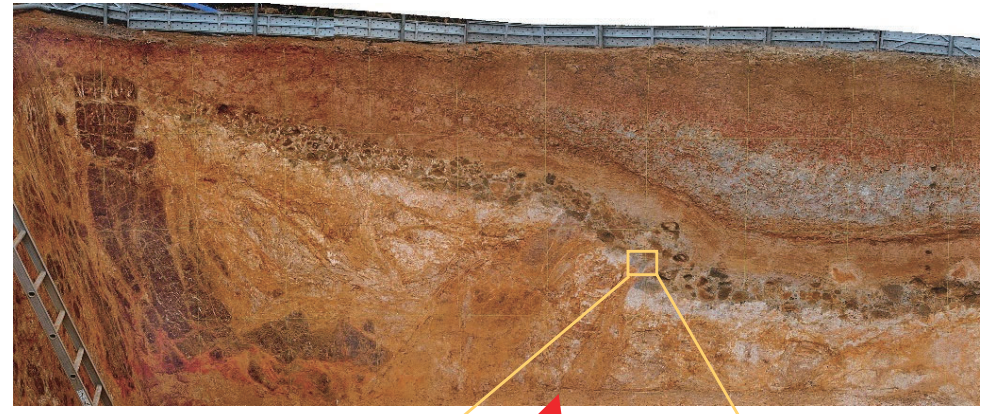
大坪川ダム右岸トレンチ

- 発電所東方に分布する福浦断層は、「活断層であり、その長さは約3.2km」と評価し、原子力規制委の了解を得ているが（昨年7月）、今回の地震による活動の有無について現地で確認を行った。
- 確認の結果、福浦断層は今回の地震で活動した痕跡は認められず、既往評価に影響はない。

破碎部は密着しており、今回の地震に伴って活動した痕跡（新たな割れ目・せん断面・引きずり等）は認められない。

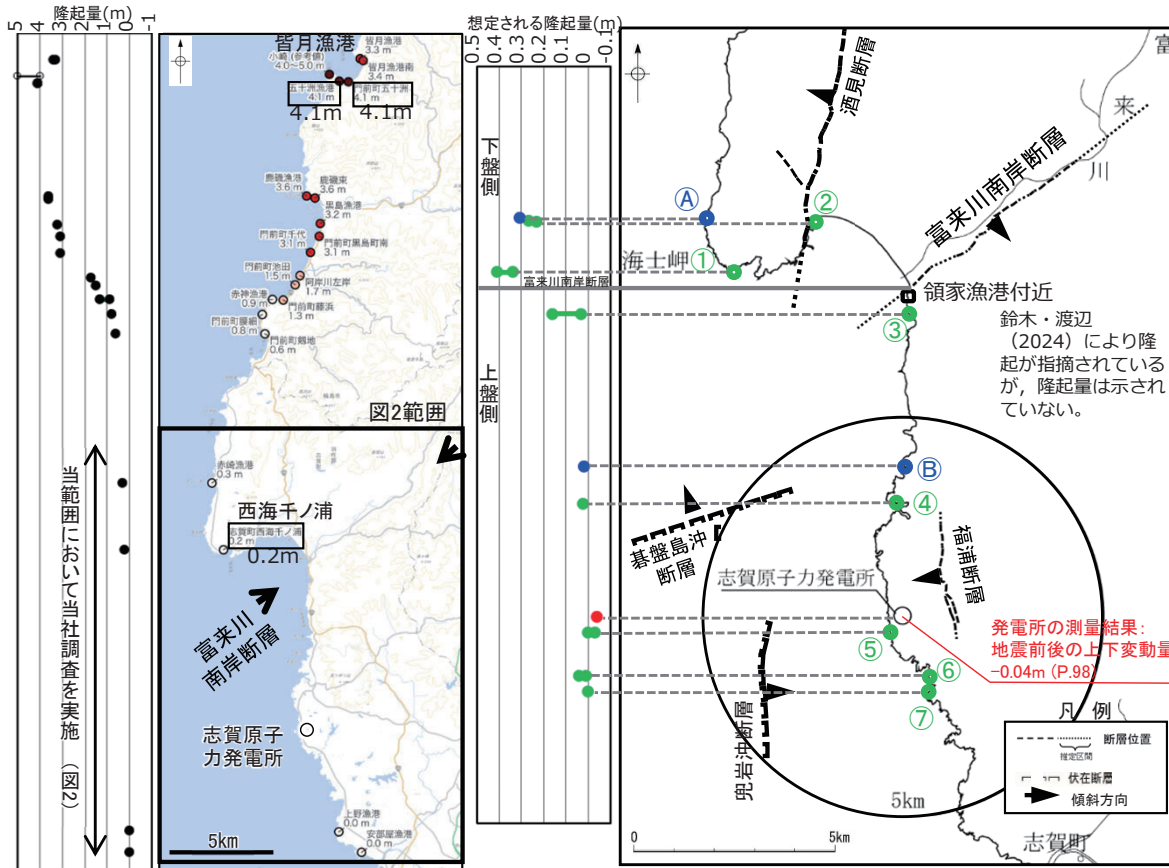
図1. 今回の地震に伴う海岸隆起量※1
(石山ほか(2024)による調査結果)

➤ 富来川南岸断層の南西側の海岸線に分布する潮間帯生物（ヤッコカンザシ）の分布高度を確認した結果、同断層が活動した痕跡（南側が隆起）は認められない。

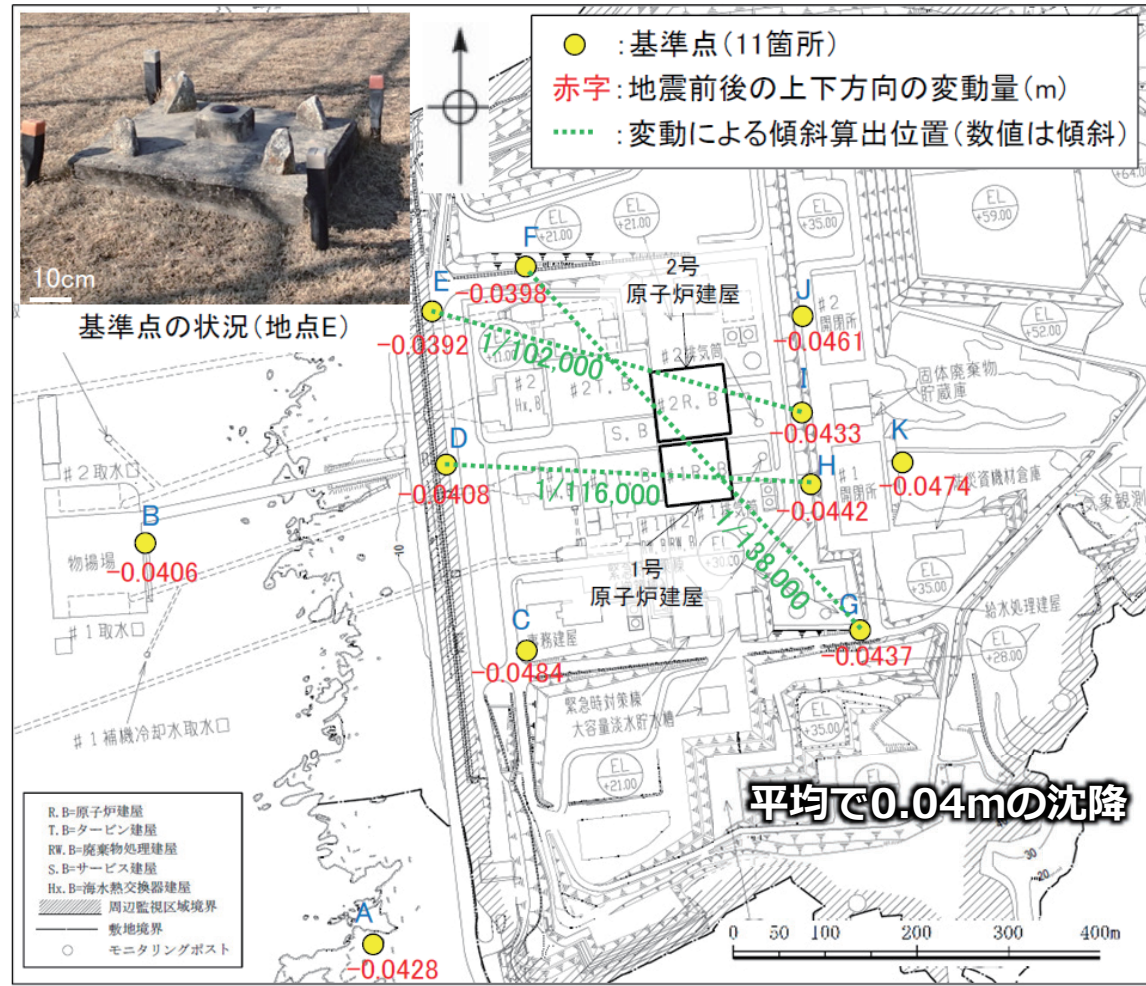
志賀サイトの変動量（上下方向）

- 今回の地震により震源域周辺では大きな変動（輪島で約4m隆起など）が確認されたが、発電所は、上下方向「平均0.04mの沈降」、水平方向「西南西方向に平均0.12m」の変動であった。
- 原子炉建屋を挟んだ変動に伴う傾斜は1/100,000以下であり、審査ガイドの基準（1/2,000）を下回ることから問題はない。
