3. 土砂災害

3. 1 土砂災害の概要

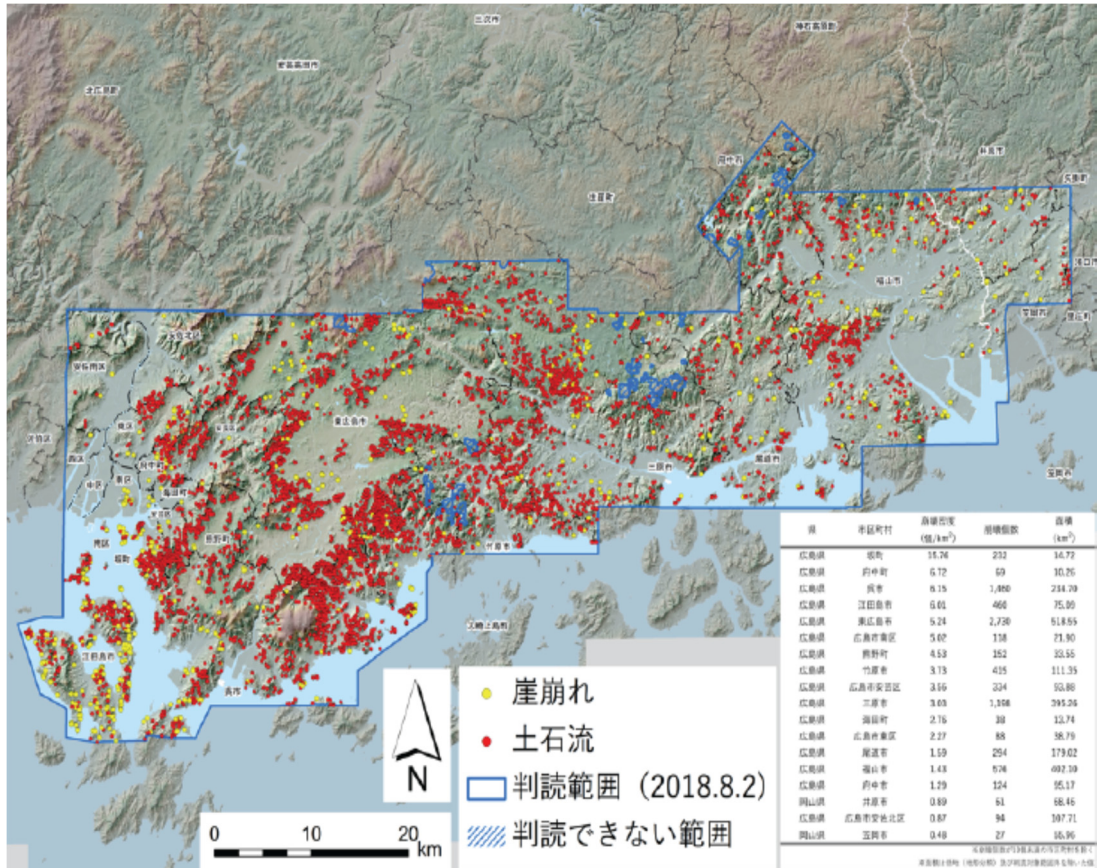
図 3-1-1 広島県内の土石流発生地点と斜面崩壊地点（土砂の動きから計測）

図 3-1-1 は広島大学地理学グループの後藤らが災害直後に調査した広島県内の土石流発生地点および斜面崩壊地点である。後藤らは、被災前後の航空写真から土砂の動きを計測し、土砂の移動量によって土石流と斜面崩壊地点を分類した。後藤らによると、被害の有無に関係なく土砂の動きだけで計測すると、土石流相当の土砂の動きがあったのは 7,660 箇所、がけ崩れ相当の動きは 746 箇所、合計 8,406 箇所とされている。表 3-1-1 に示すように、土砂災害により何らかの被害が発生したのは 1,242 か所であるが、そ

の 10 倍以上の箇所において，土石流やがけ崩れ相当の土砂の動きがあったことがわかる．表 3-1-2 は，後藤らが計測した箇所数を広島県内の市町別に示し，表 3-1-1 に示した土砂災害発生箇所とともにまとめた表である．表のように，土砂の動きから計測した土石流およびがけ崩れの箇所数を市町別にみると東広島市が 2,730 か所で最多となっており，次いで呉市の 1,460 か所，三原市 1,198 か所，広島市 645 か所となっている．東広島市，三原市は土砂の動きによる土石流・がけ崩れ発生地点の数に比べ実際に被害が発生した土砂災害箇所数は少ない（1.7%～4.0%）が，呉市，坂町，熊野町，府中町，海田町では，土砂の動きによる箇所数の 12%～48%が土砂災害発生箇所数となっている．このような違いが発生した原因については今後さらに検討する必要がある．

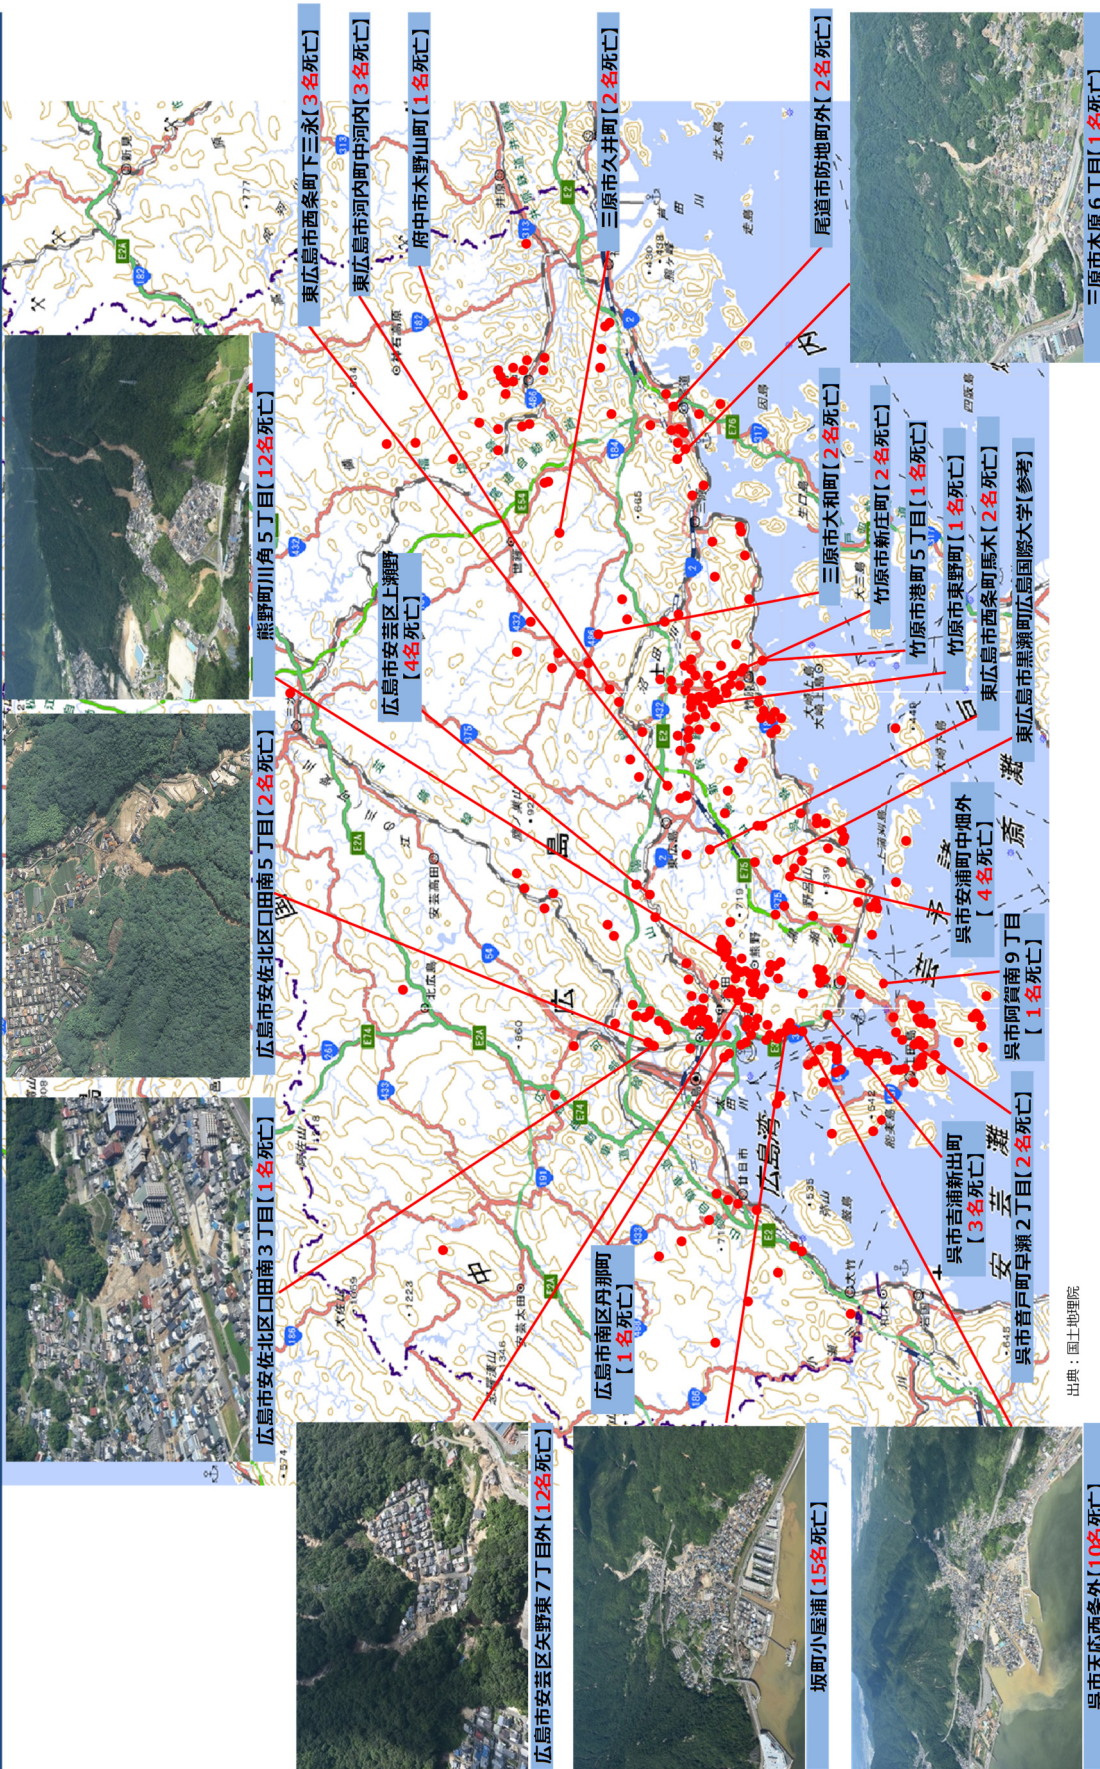
図 3-1-2 広島県における土砂災害発生状況 (広島県砂防課作成)

図 3-1-2 は広島県がまとめたおもな土砂災害の発生状況（場所と被災の状況）である．また，表 3-1-3

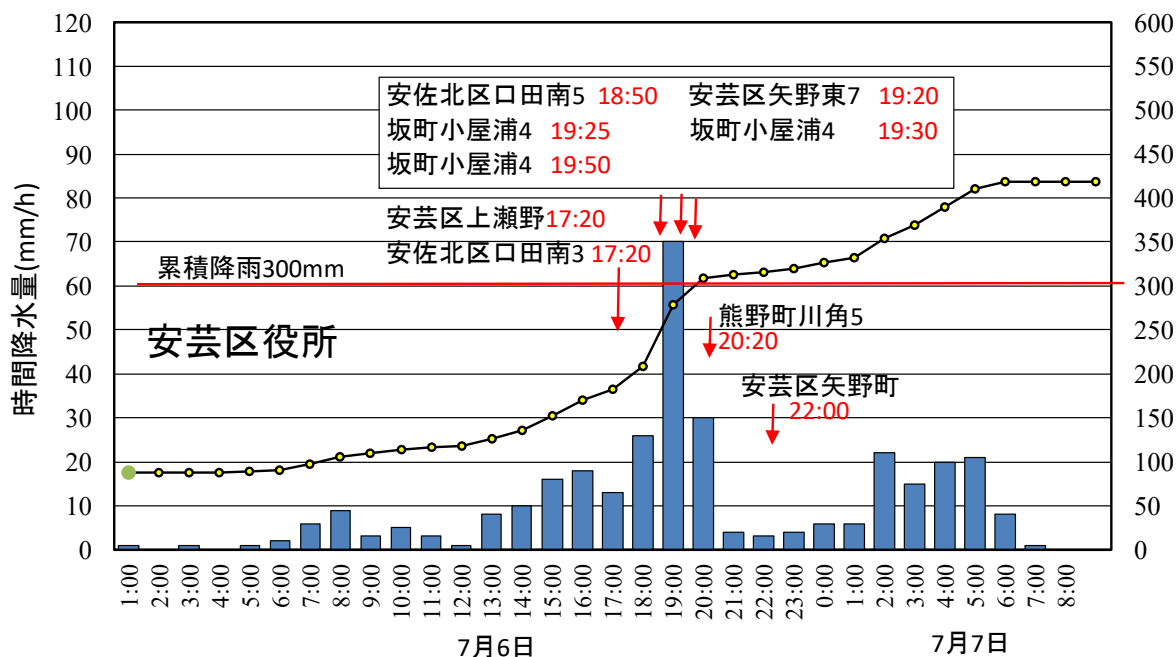
図3-1-3 広島市安芸区役所の雨量とその周辺における土石流発生時刻

図 3-1-3, 図 3-1-4, 図 3-1-5 は, それぞれ広島市安芸区役所, 呉市天応, 広島県東広島支所における 7 月 3 日以降の降雨の観測記録であり, 図中には表 3-1-3 に示した土石災害の発生時間を矢印で示している。今回の豪雨災害では広島県の多くの地域において時間雨量のピークが 7 月 6 日の 19 時頃と

7月7日の午前5時前後の2回あった。図3-1-3をみると、広島市安芸区、熊野町、坂町の土砂災害は6日の19時前後に発生しており、安芸区上瀬野の土石流と安佐北区口田南3丁目の土石流が17時20分頃ともっとも早かった。呉市では図3-1-4のように、天応西条3丁目における土石流は20時50分であるが、呉市音戸町、阿賀南では7日の午前5時30分、6時と2回目の時間降雨のピーク付近で発生して

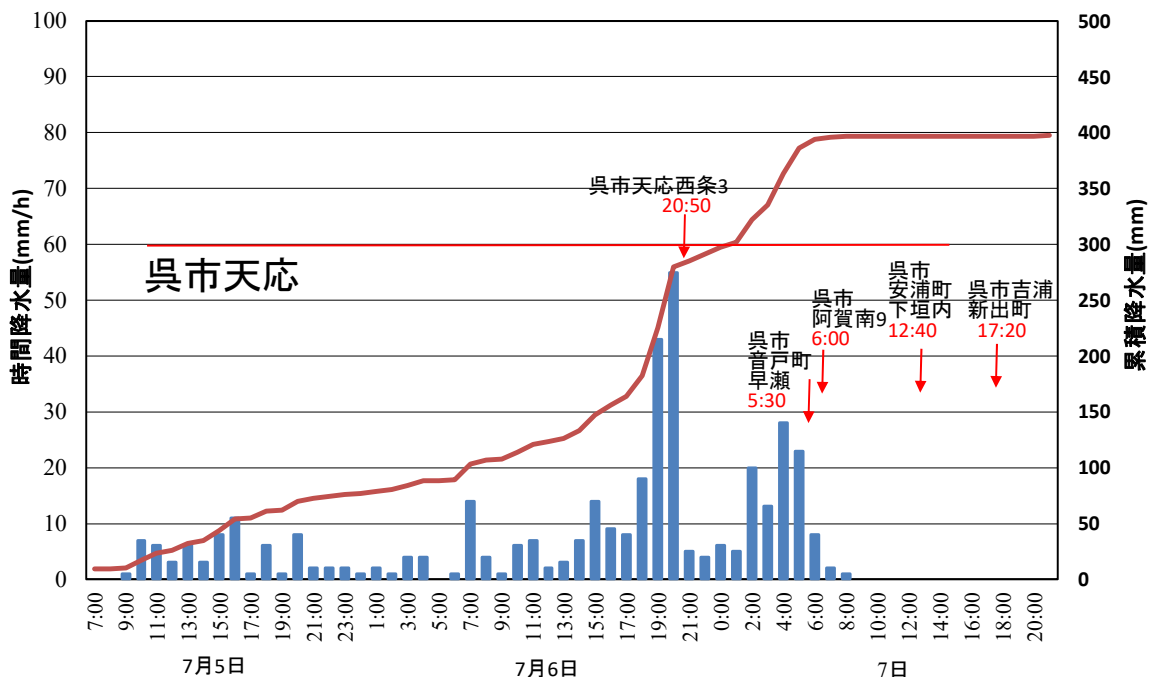
図3-1-4 呉市天応の雨量とその周辺における土石流発生時刻

おり、安浦町下垣内、吉浦新出町では降雨が停止してから6~10時間後に発災した。図3-1-5の東広島市、三原市、尾道市の場合は、6日の19時から22時半と7日の6時から8時半と2回の時間降雨のピーク後に発災している。発災時の累積雨量に着目すると、広島県内の7月3日から7日までの累積雨量は400mmから550mmであったが、いずれの箇所でも7月6日の19時前後に累積雨量がほぼ300mmに達しており、累積雨量300mmと最初の降雨強度のピークが重なった19時前後から土砂災害の発生が始まった。
