# 呉市の豪雨災害調査報告

国立高等専門学校機構 加納誠二

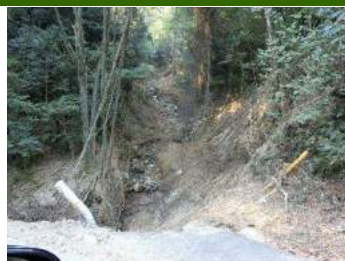
① 深山の滝入口から約200m焼山側で発生した土石流

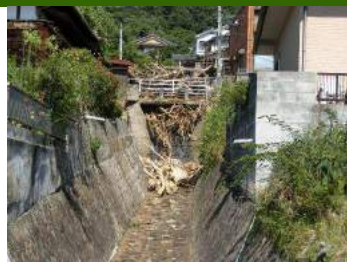
②流木が橋につまり、川を堰き止めた（7/15撮影）

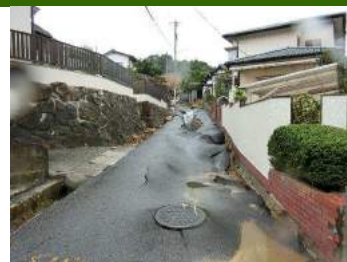
③団地内の道路を河川水が流下した（7/8撮影）

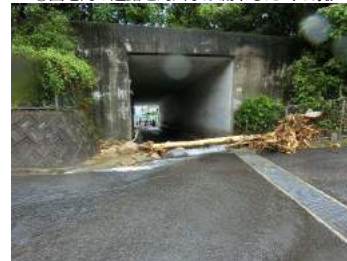
③側道に流下した土石流はボックスカルバートを通って下流の住宅街に流れ込んだ（7/8撮影）

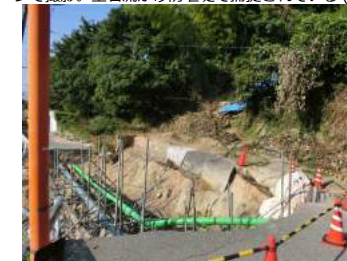
⑤右岸から来たがけ崩れの土砂で堰き止められ、左折。それによりり面が削られ、道路が陥没。（8/4撮影）

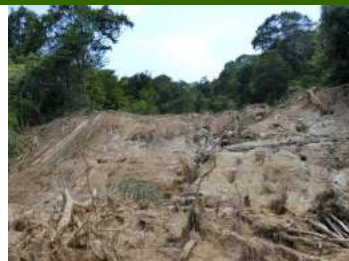
②溪流途中から現頭部付近を撮影（7/10撮影）

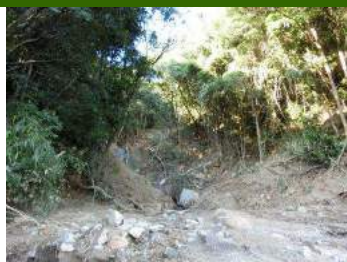
①溪流出口から上流を撮影。砂防堰堤あり

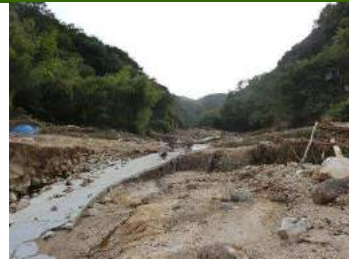
②住宅地上端付近から上流を撮影。勾配は緩い

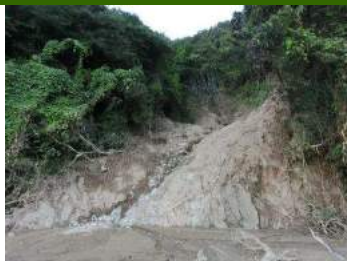
①土石流が道路に流下している

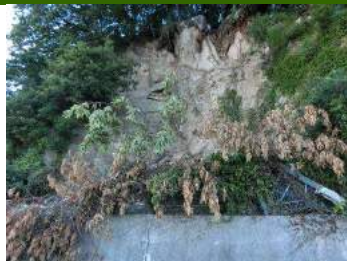
②岩盤崩落によりオーバーハングしている

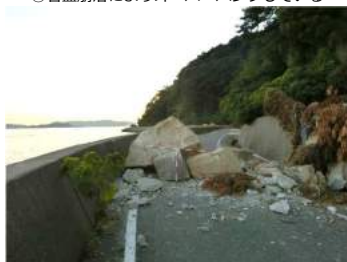
②直径2m程度の巨礫が落下している

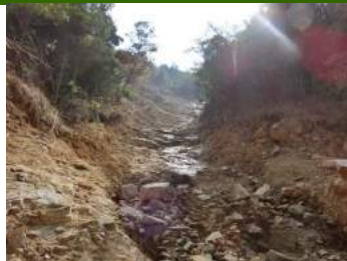
②渓流途中では岩盤が露出している。勾配40度

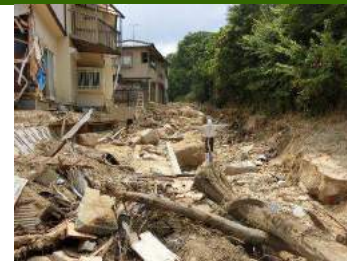
⑤元の流路は幅1.5m。水路が埋まったため左側を流下

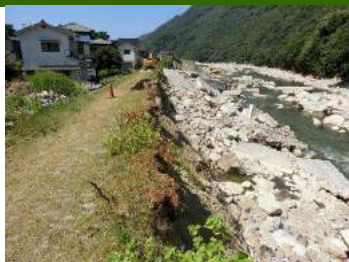
②少し下流側の左岸も浸食されていた。

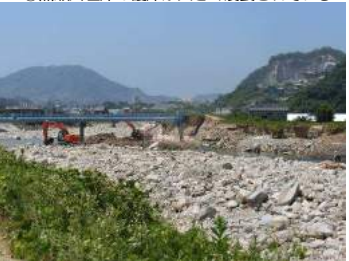
③右岸側にあった水道橋の橋台部分が浸食されていた

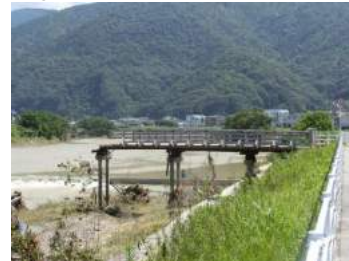
木製の真光寺橋が流された (7/10撮影)
