# 2016年熊本地震被害調査報告書 講習会

## 第9章 ライフラインの被害

千葉大学 丸山 喜久

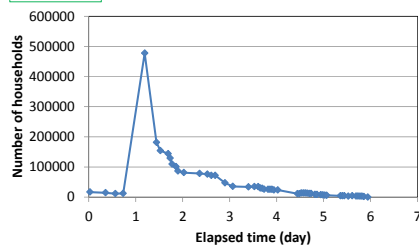
停電戸数の解消課程

最大停電戸数は47.66万戸(4/16 2時現在)。約6時間半経過した4月16日8時現在の停電戸数は18.1万戸で、99%熊本県内で発生。

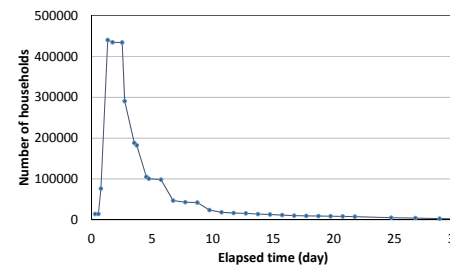
断水戸数の解消過程

最大断水戸数は44.5万戸(熊本県内43.2万戸)。益城町, 西原村, 御船町, 南阿蘇村, 阿蘇市では、応急復旧に時間を要した。

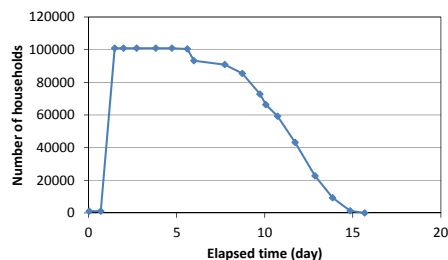
供給停止戸数の解消過程

最大供給停止戸数は100,884戸。4月19日までに閉栓作業が完了し、4月20日から供給再開の作業が始まった。4月30日13時40分に復旧作業が完了した。

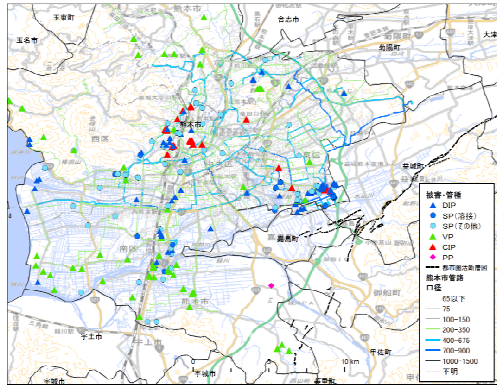
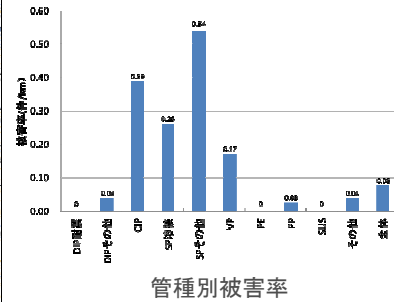
管路網図と管路被害発生地点

溶接以外の継手の鋼管の被害率が最も高く、**鋳鉄管**、**溶接継手の鋼管**、**塩化ビニル管**が続いている。溶接鋼管の被害は、伸縮管、伸縮可撓管、フランジ被害を含み、管体部の経年劣化によるもの以外は被害は発生していない。

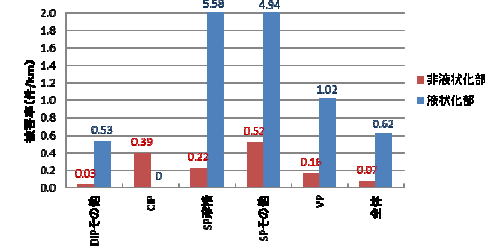
液状化領域と非液状化領域における被害率

液状化領域の管路被害率は非液状化領域の**約10倍**

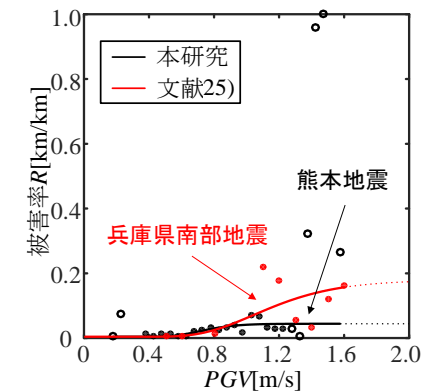
地震動強さと被害率の関係

$PGV < 1.10 \text{ m/s}$ では兵庫県南部地震の被害率と同程度であるが、 $PGV \geq 1.10 \text{ m/s}$ では兵庫県南部地震の被害率と比較して**1/6から1/8程度**と低くなっている

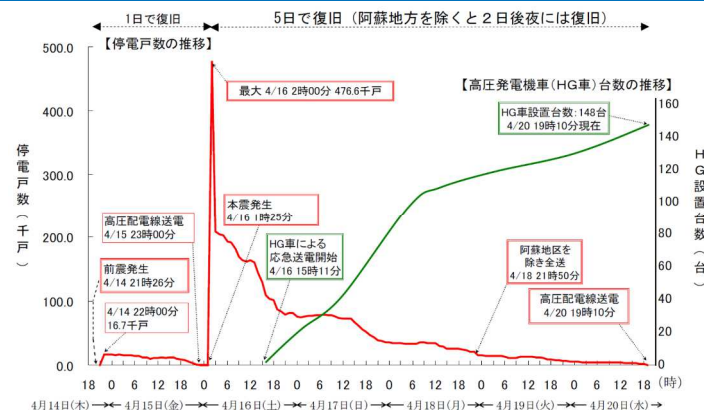
熊本地震における停電戸数の推移

- 送変電設備の被害が限定的であったこともあり、比較的狭い範囲で停電が発生
- 電力系統の切りかえにより、地震発生から3時間程度で停電戸数が半減
- 阿蘇地区については、6万ボルト黒川一の宮線の仮復旧まで停電が長期化すると判断し、重要負荷への148台の高圧発電機車によるスポット送電を順次実施

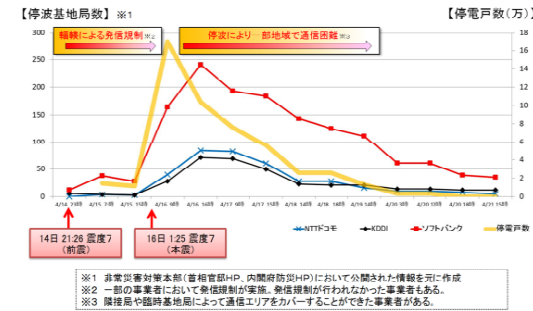
携帯電話基地局の停波の推移

- ・停電から半日程度の時間差で、停波した基地局数が増加しピーク
- ・停波原因は、基地局までの伝送路の断が25.5%、停電によるバッテリー枯渇が74.5%
- ・東日本大震災を教訓に停電対策、伝送路断対策、エリアカバー対策を実施してきた結果、影響は最小限に抑えられた

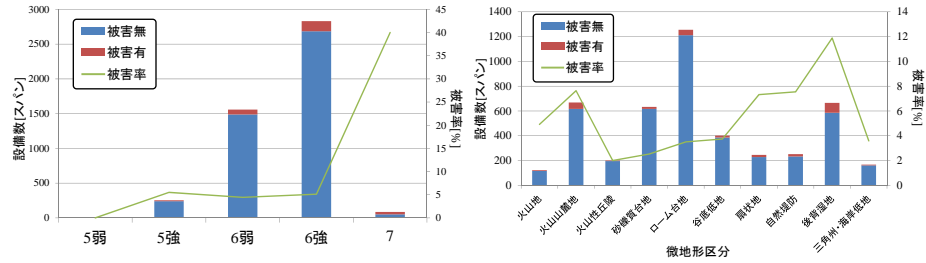
- ・震度7の領域の被害率が非常に高い
- ・計測震度6.3以上になると、被害率が高くなる。

- ・軟弱地盤と思われる後背湿地で被害率が高い。
- ・火山山麓地や扇状地、自然堤防でも被害率が高いが、これらは益城町、阿蘇地方で被害が多かったことが反映されている
