2016年2月6日台湾南部地震現地調査速報
Quick Report of Reconnaissance on Southern
Taiwan Earthquake, February 6, 2016

Southern Taiwan Earthquake of February 6, 2016

調査の概要 General Remarks of Reconnaissance

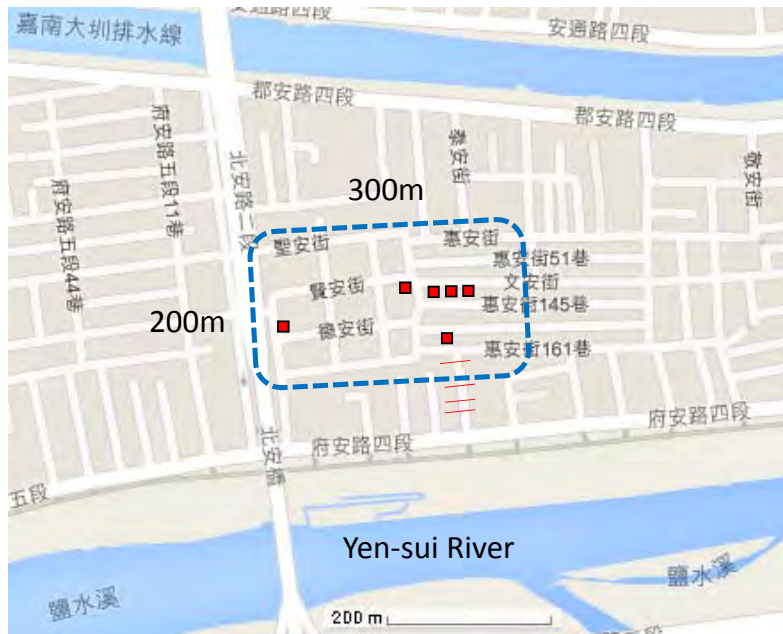
液状化被害 台南市安南区北安路: 街路を挟んで向かい合う建物が**近づくように傾斜**し、挟まれた街路の舗装が隆起した。

Liquefaction-induced tilting of two buildings resulted as heaving of pavement of the path between the two, Bei-an Road, An-nan District, Tainan City

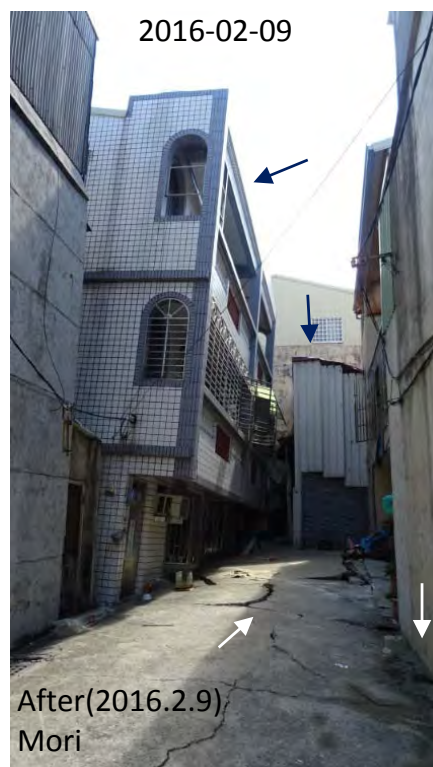
After(2016.2.9)
Mori

- ・3階建物傾斜・沈下
- ・倉庫ゆがみ
- ・舗装隆起・亀裂
- ・噴砂堆積

- Tilting and subsidence of a three-story building
- Deformation of a storage house
- Heaving of and fissures on path pavement
- Ejected soil

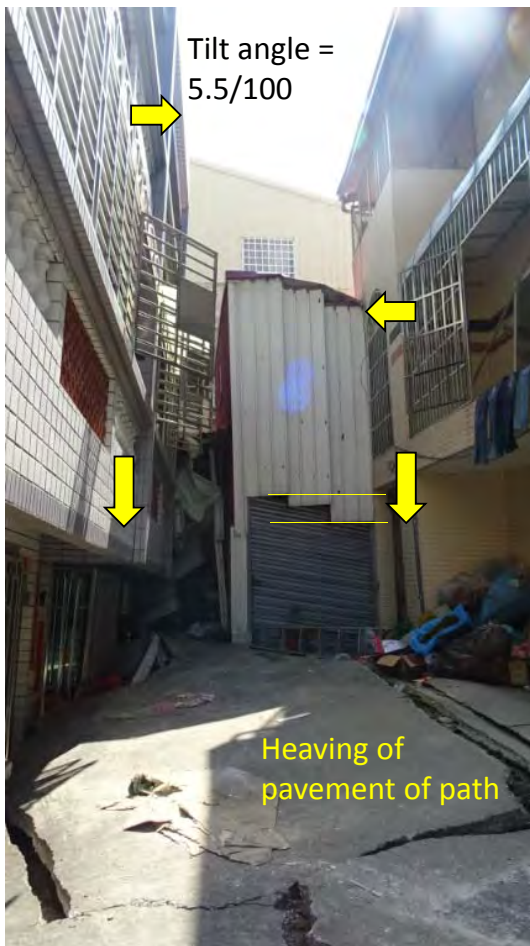
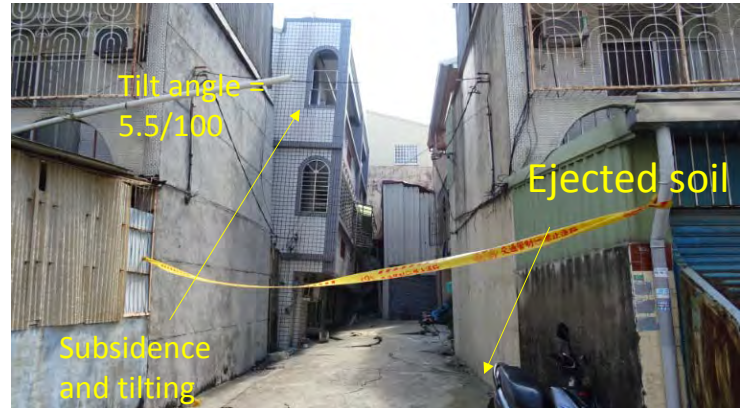
液状化による建物傾斜(1)

液状化被害 台南市安南區北安路惠安街: 街路を挟んで向かい合う建物が**近づくように傾斜**し、挟まれた街路の舗装が隆起した。

Liquefaction-induced tilting of two buildings resulted as heaving of pavement of the path between the two, Hui-an Street, Bei-an Road, An-nan District, Tainan City

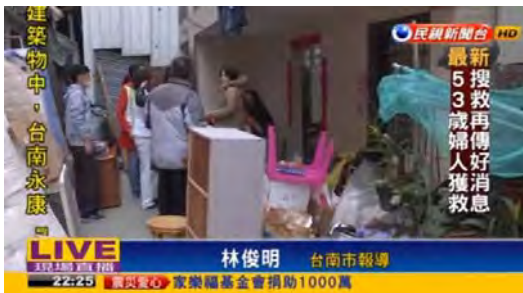
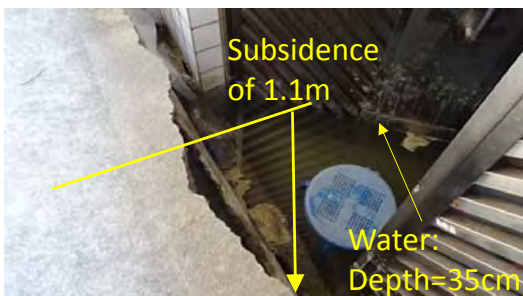
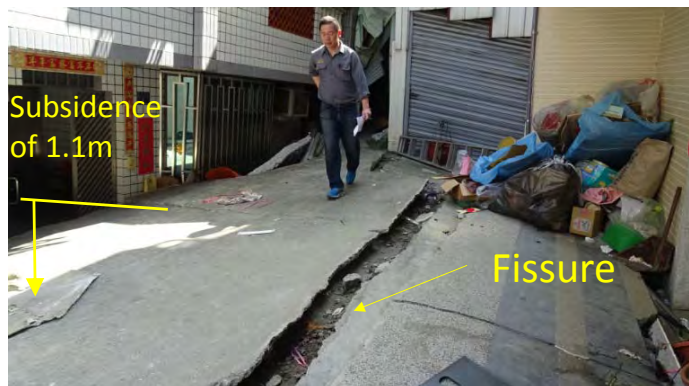
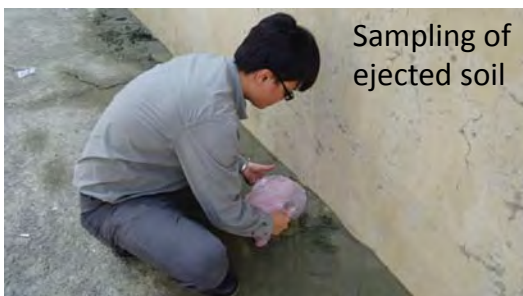
液状化による建物傾斜(1)

液状化被害 台南市安南區北安路: 街路を挟んで向かい合う建物が**近づくように傾斜**し、挟まれた街路の**舗装が隆起**した。

Liquefaction-induced tilting of two buildings resulted as heaving of pavement of the path between the two, Bei-an Road, An-nan District, Tainan City

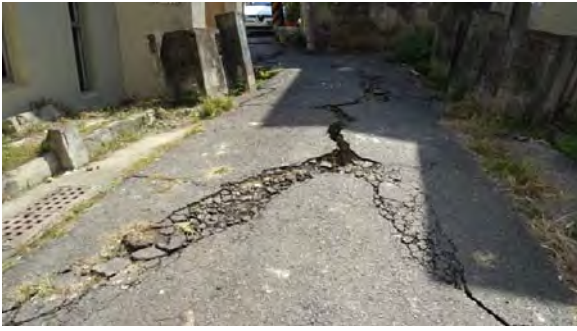
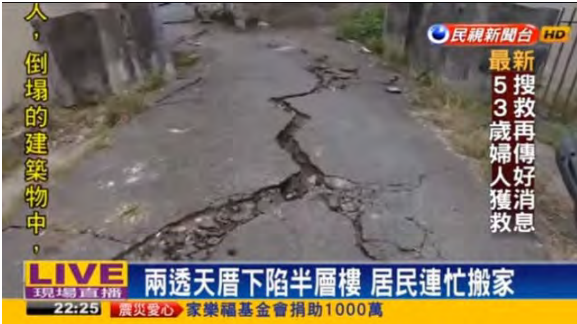
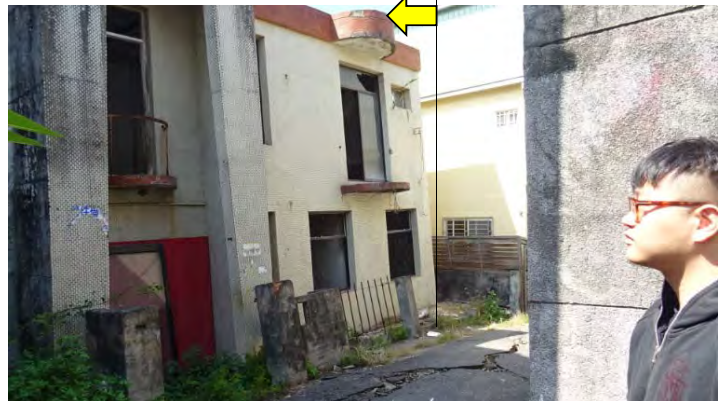
液状化による建物傾斜(2) Tilting of two buildings due to liquefaction (2)

Tilt=7.2/100

液状化被害 台南市安南區北安路:街路を挟んで向かい合う建物が遠ざかるように傾斜し、挟まれた街路の舗装が隆起した。

Liquefaction-induced tilting of two buildings resulted as heaving of pavement of the path between the two, Bei-an Road, An-nan District, Tainan City

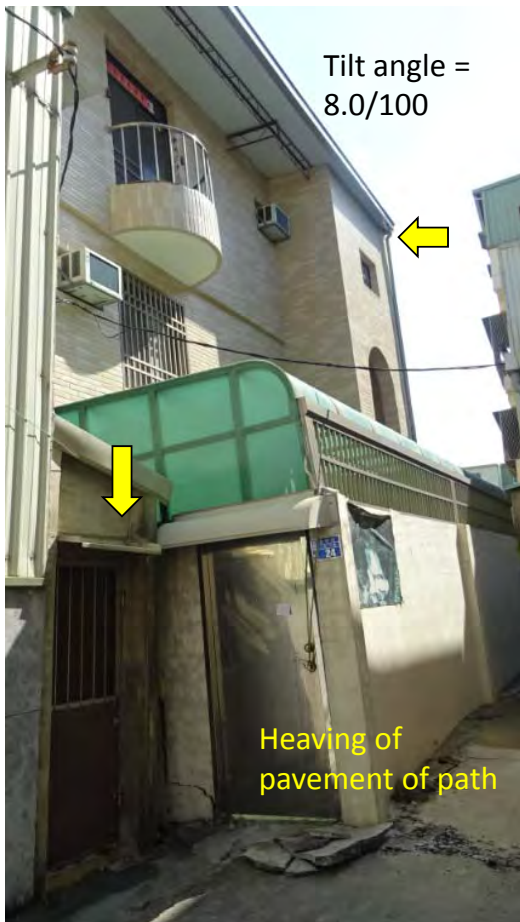
液状化による建物傾斜(3) Tilting of two buildings due to liquefaction (3)

Liquefaction-induced tilting of a building, and heaving of pavement of a path covered by ejected soil observed, Hui-an Street, Bei-an Road, An-nan District, Tainan City

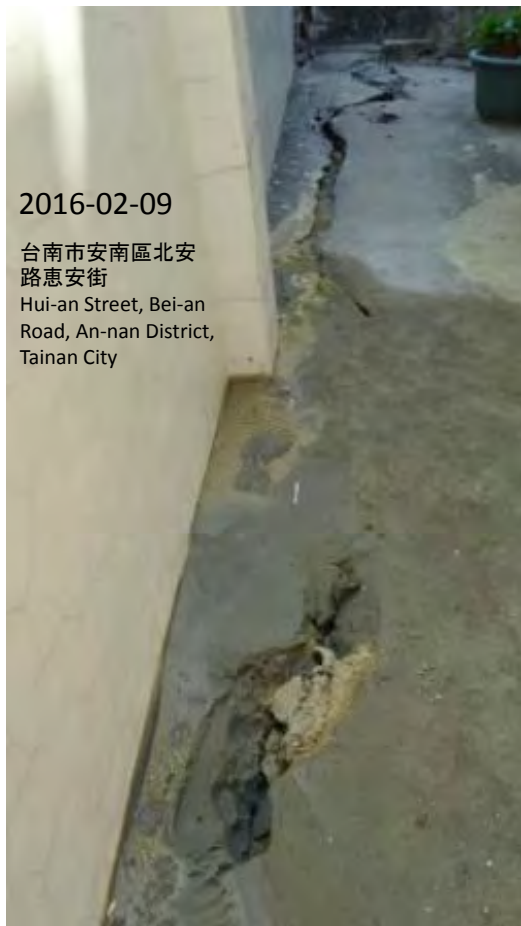
台南市安南區北安路
惠安街
Hui-an Street, Bei-an
Road, An-nan District,
Tainan City

建物端部に沿う亀裂より噴出した土

Soil ejected from fissures along the edge of a building.

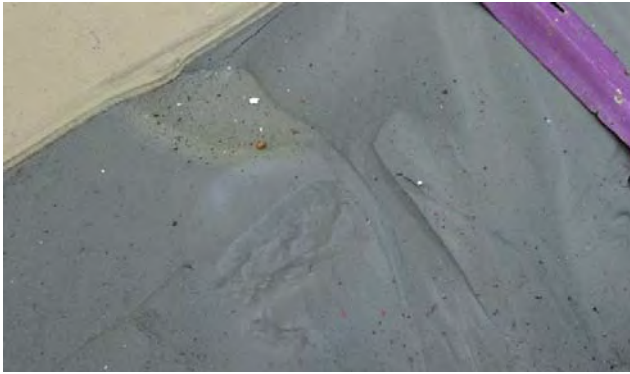
Liquefaction of low plastic silt

液状化被害 台南市安南区北安路
沈下傾斜した建物の周囲には液状化噴砂が見られ、噴砂は低塑性シルト質砂であった。細粒分の多い噴砂は保水性が高く、少しの手による振動で液状化状態となる。

Liquefaction and associated damage to buildings and houses, Bei-an Road, An-nan District, Tainan City

Soil eruption was observed around a house deformed by uneven subsidence due to liquefaction. Ejected soil is probably classified to low plastic silty sand, which can keep water inside and so is easy to liquefy by slight hand vibration.

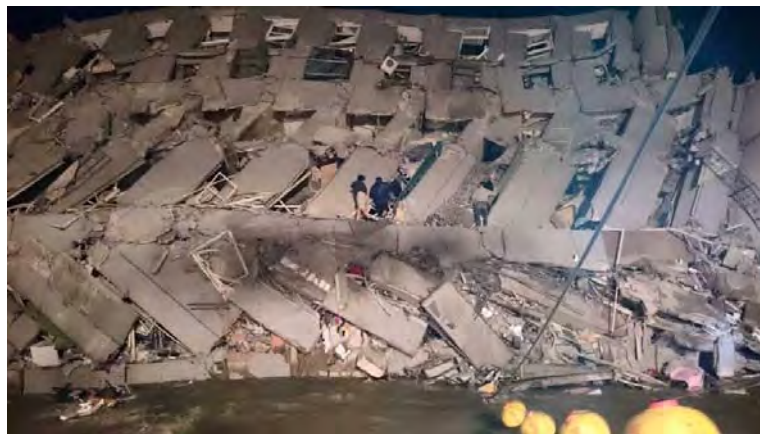
Collapse of a high-rise building, Weiguan Dalou

This pattern of collapse is so bad. This is very similar to the typical damage of high rise buildings. Shortage of stirrup and shortage of anchoring of main rebar in reinforced concrete in beams and columns.

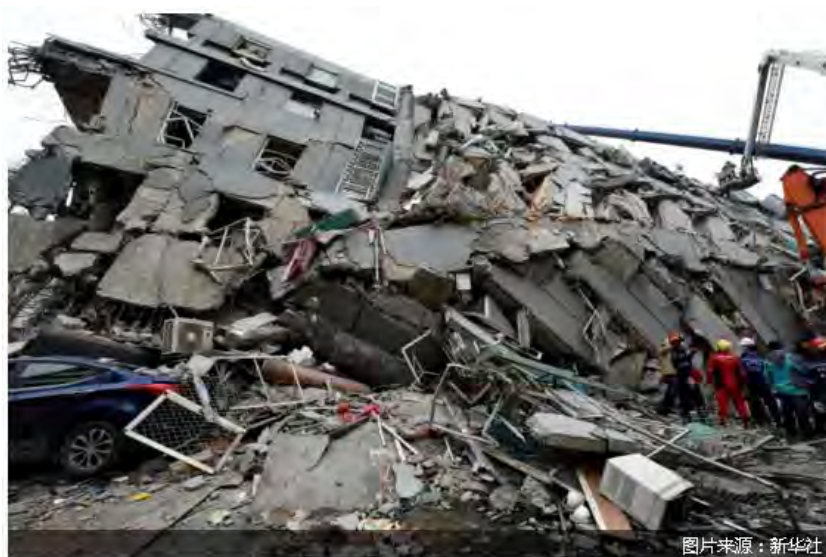
An example of typical collapsed high rise buildings 典型的な崩壊高層建物の一例

この崩れ方はひどい。1999トルコ・コジャエリ地震や1999台湾集集地震の際と同じ壊れ方です。せん断補強筋の不足と鉄筋の定着の不十分が原因と推察される。

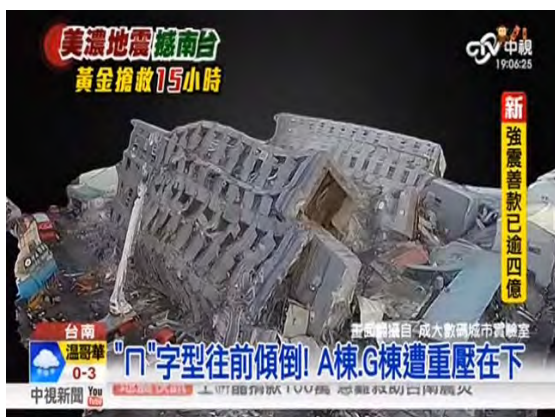
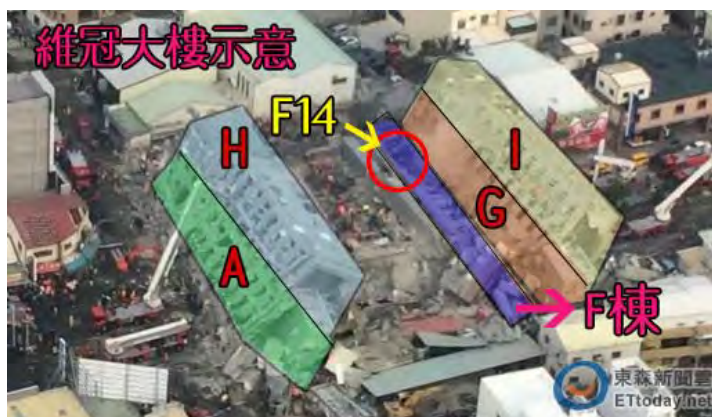
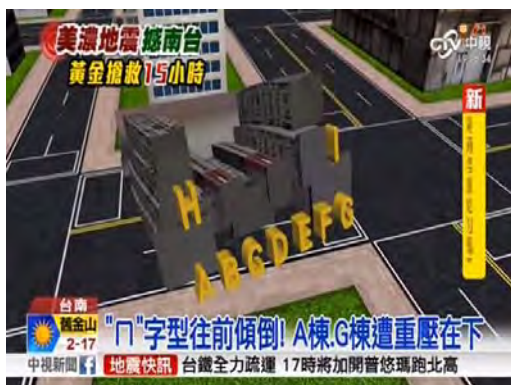
維冠金龍大樓 (Weiguan Jinlong Dalou) 棟配置

コ(こ)の字、または、ㄩ(ぱい)の字の形の棟配置 A~F棟が一行に並び、その列の両側に位置する A棟とG棟にそれぞれH棟とI棟が直角に配置されていた。A~F棟が一行になり、H棟・I棟が接続する方向と反対方向に転倒した。転倒方向のA~F棟の柱の破壊が転倒のトリガーになったと推察されるので、この実態を知る必要がある。

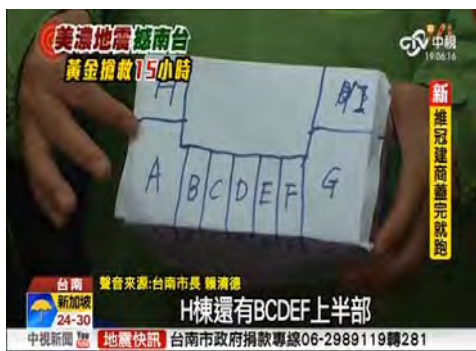
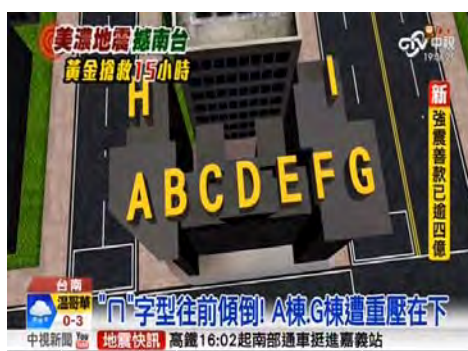
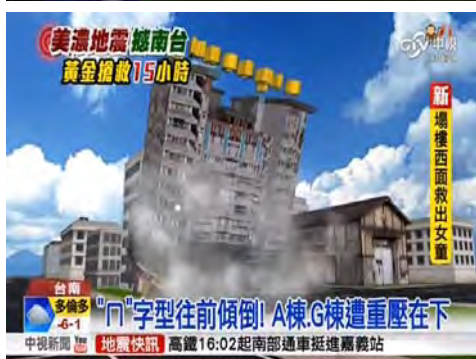
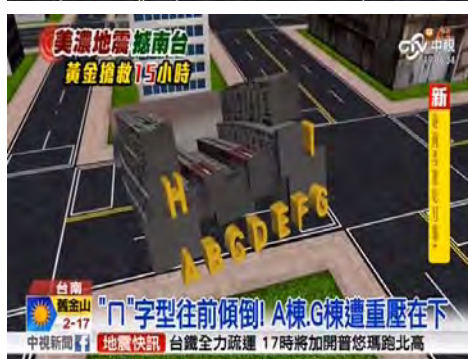
維冠金龍大樓 (Weiguan Jinlong Dalou) 転倒状況

16階集合住宅で「コ」の字型の平面形で、字の縦棒側に転倒。

字の2本の横棒には、H棟とA棟、I棟とG棟があり、A棟とG棟は、その上にH棟とI棟が倒れこんでおり、それらに押し潰されるようになっており、形を留めていない。

救出された人は、H棟とI棟および、B～F棟の上半分からであって、A棟は最も厳しい、と市当局は発表した。

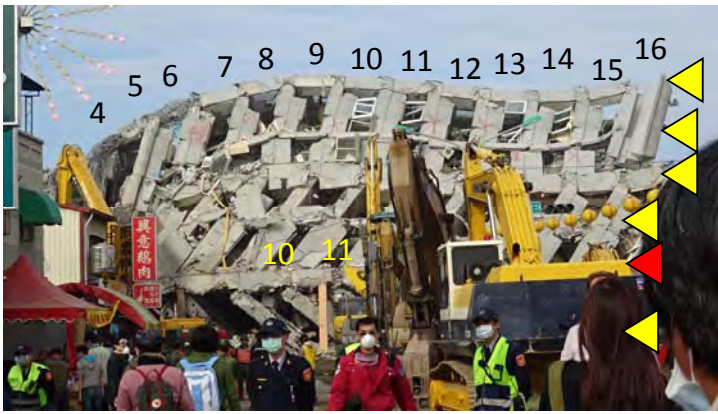
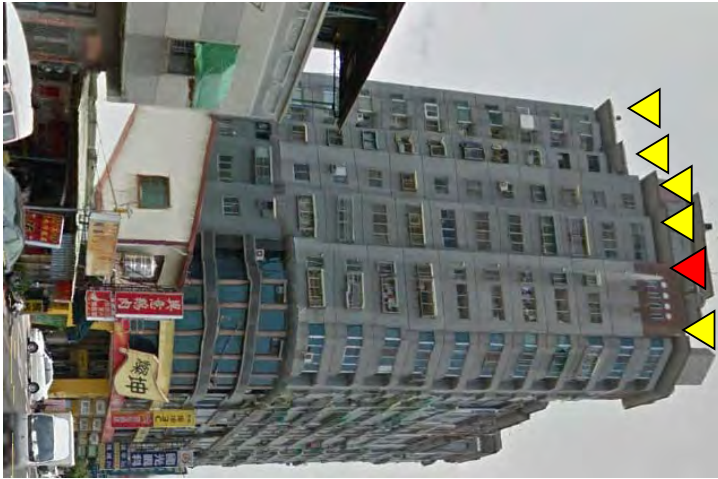
高層建築の崩壊 維冠大樓 A棟、H棟の識別 Collapse of a high-rise building, Weiguan Dalou Recognition of A and H portions

A棟の1階部分中間柱(▲)が先行して圧縮破壊もしくは座屈して崩壊したと推察される。

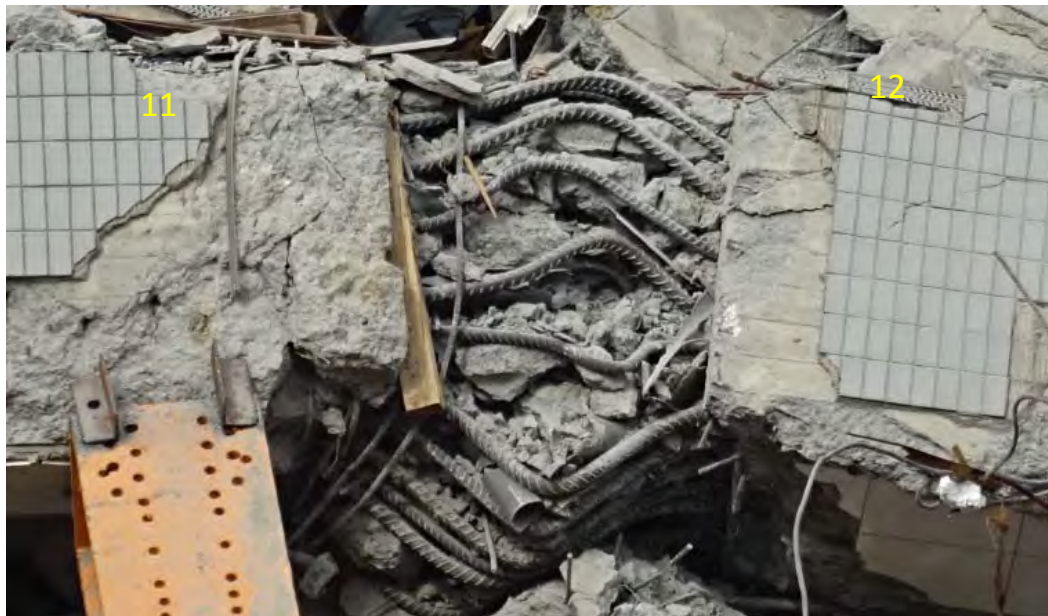
柱・梁接合部に帯鉄筋を見つけることができない。

No lateral tie bar can be found in the column-beam joint panel.

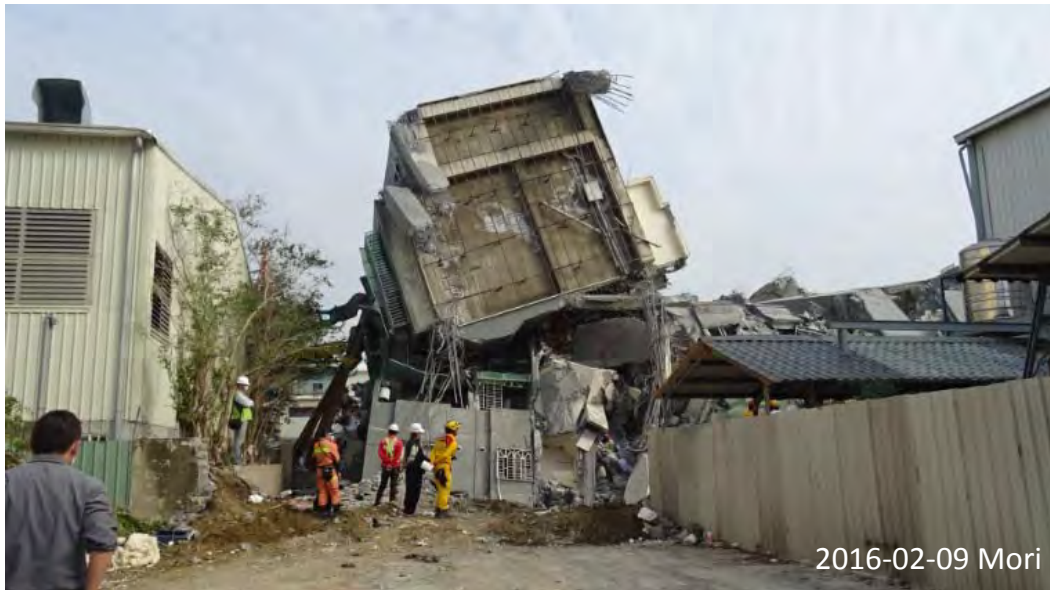
維冠金龍大樓の転倒により直立したI棟1階天井と1階の柱。下に見えるのはG棟。

The ceiling and columns of the first story of Tower I of Weiguan Jinlong Dalou can be seen due to overturning. Tower G can be seen below the Tower I.

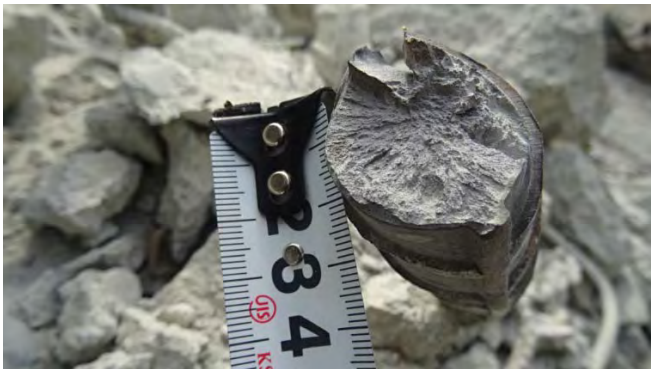
I棟1階柱の鉄筋 維冠大樓

1階柱の主筋はD29もしくはD32であった。1階柱の帯筋はD13であった。鉄筋に錆はない。

1階柱のネジ式継手は、1階床から30cm以内の位置にあった。

Main rebar of a column in the 1st floor is D29 or D32. Lateral tie rebar is D13. Rebar here has no rust.

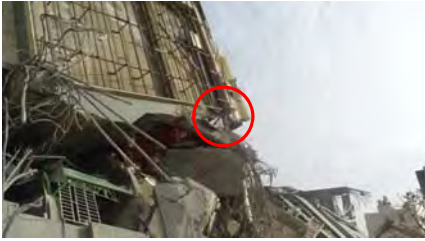
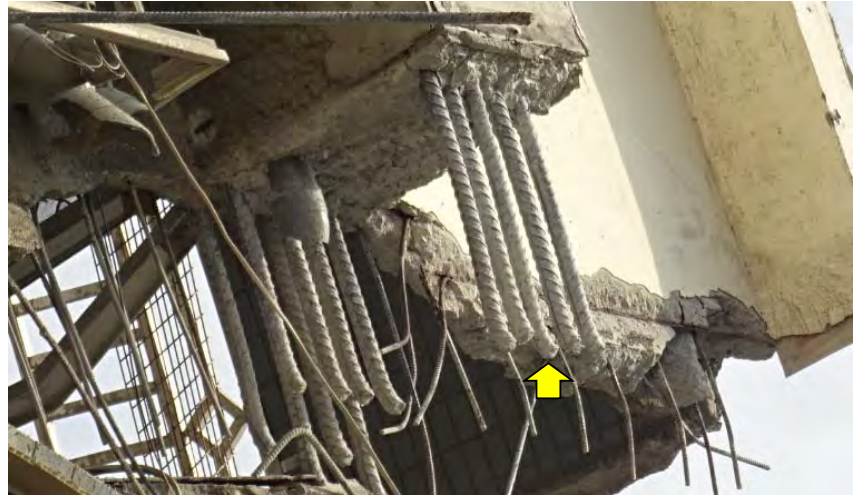
I棟1階梁の鉄筋定着の不適切性 維冠大樓

▲ 帯梁の主筋の端部は、柱梁接合部内に定着させ、最後は上端筋は下に、下端筋は上に90度曲げて定着させることが推奨されている。

▲ 90 degree bent long anchoring of beam's main rebar in a column-beam joint panel.

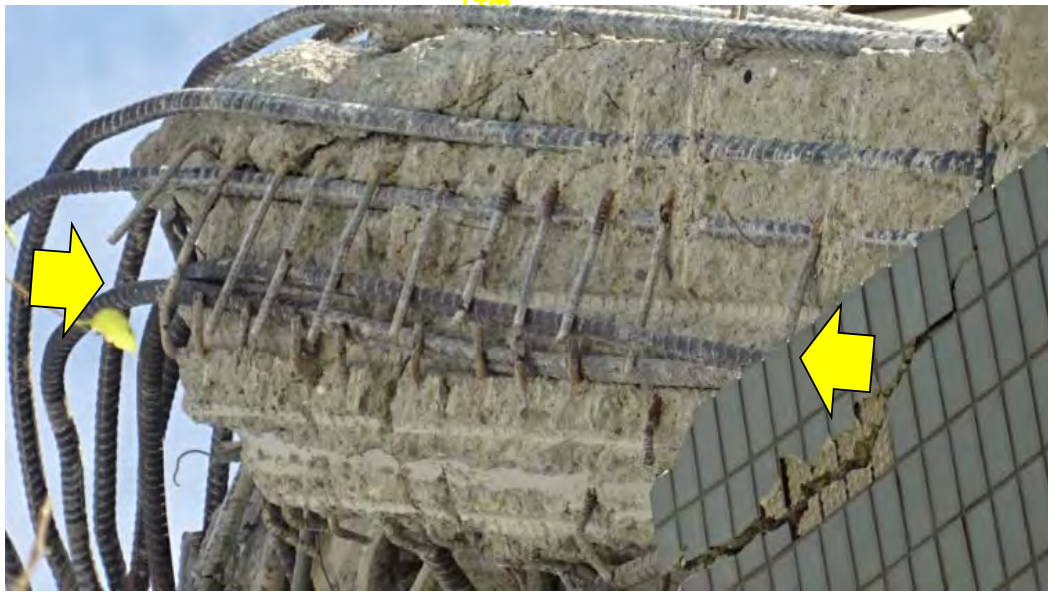
高層建築の崩壊 維冠大樓 G&I Towers Collapse of a high-rise building, Weiguan Dalou

完全に機能していない帯筋の90度フックの定着。この部分は、極めて細いが、帯筋の数は多い。
No function of anchoring by 90 degree hook of lateral ties in the column of Tower I.

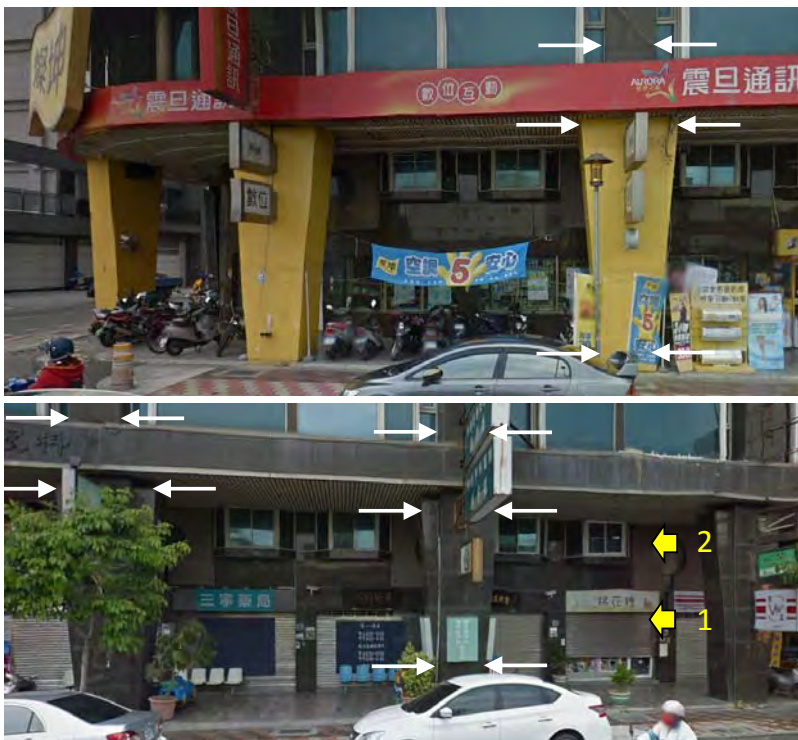
維冠大樓 1階東側側面

16階建てという建物の1階部分であるが、倒壊前のGoogle Street Viewの写真からは、「1階」には2層分の構造がありそうに推察される。

また、柱頭部に向かって柱幅がテーパを有し拡幅しているかのように見えるが、2階の柱との連続性に欠けている。

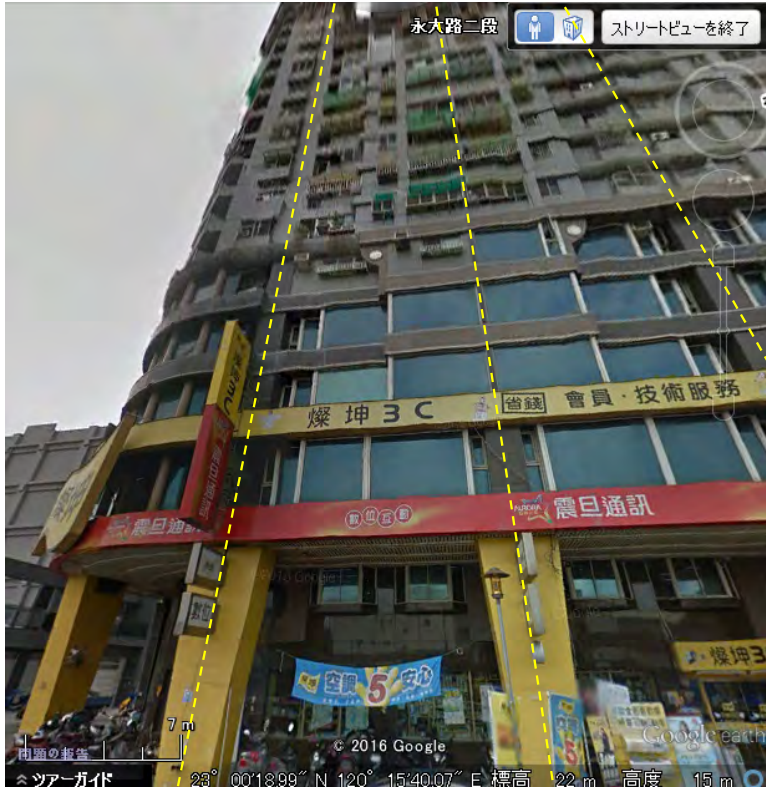
維冠大樓 1階東側側面

1～5 階の商業施設階と6～13・16階の住居階との間に柱の連続性が確認できない。

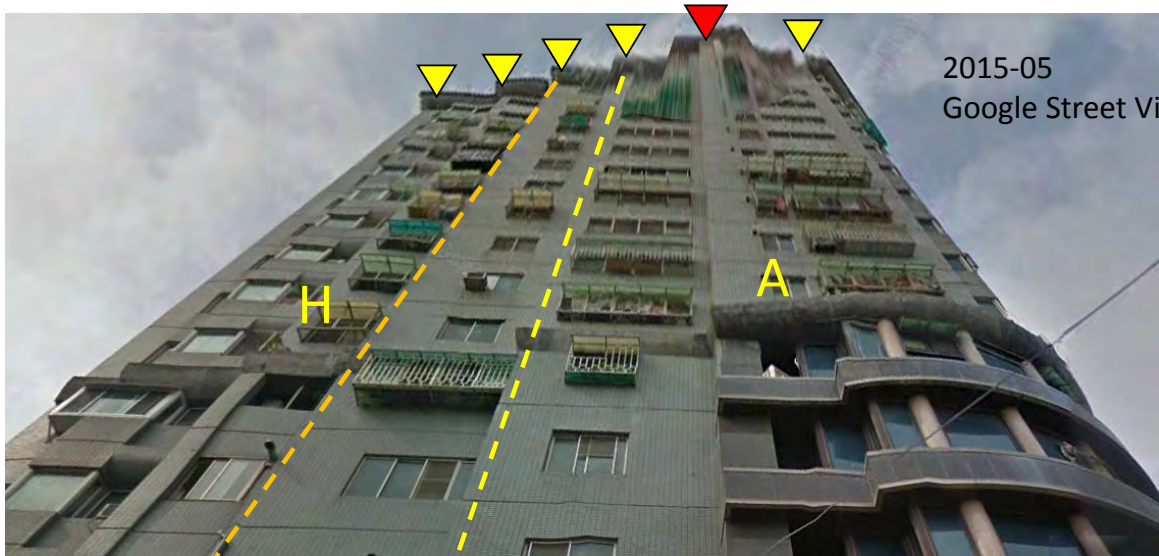
維冠大樓 南側側面 A棟とH棟 Southern side view of Weiguan Dalou, Towers A & H

屋上の三角形は柱軸線の上端を意味する。これは森の現地観察に基づく。赤い三角形は転倒後に柱が最も西側に位置していた柱である。転倒前に最初に座屈したのか、転倒後に梁が座屈したための二次的な形状か不明。

The boundary between Towers A and H is yellow broken line as per TV explanation. However it seems to be orange broken line based on my speculation from the structural point of view.

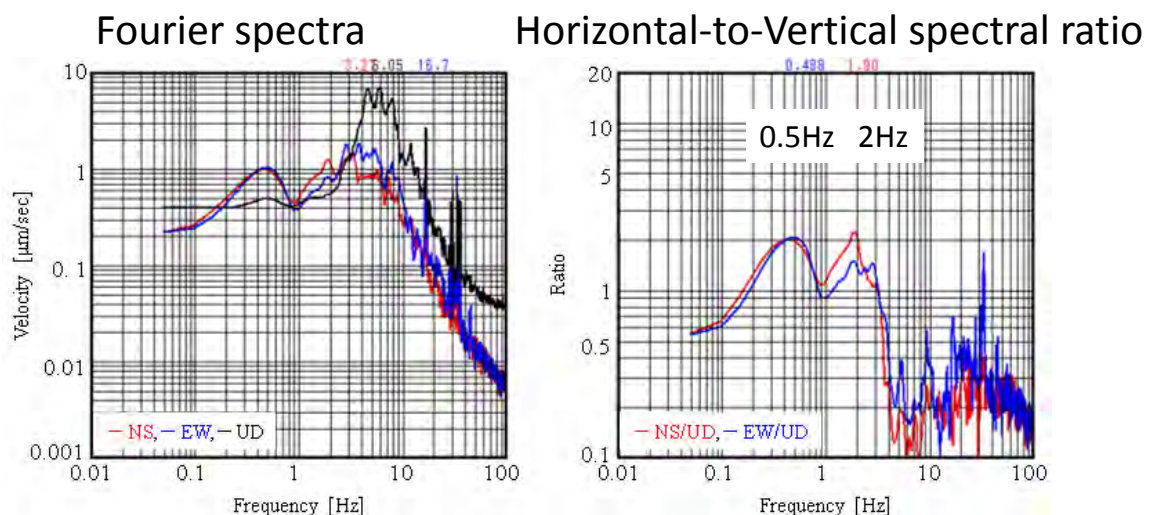
微動観測 維冠大樓

倒壊した維冠金龍大樓から15m離れたところで微動測定。卓越振動数は0.5Hzと2Hz。

Microtremor measurement was conducted 15 m far from Weiguan Jinlong building. 0.5Hz and 2Hz are the predominant frequencies.

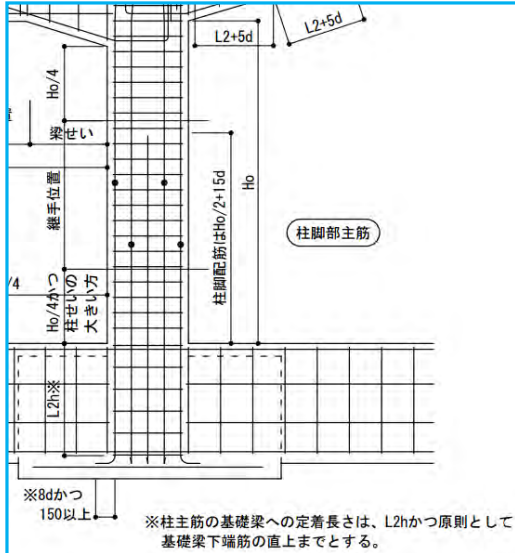
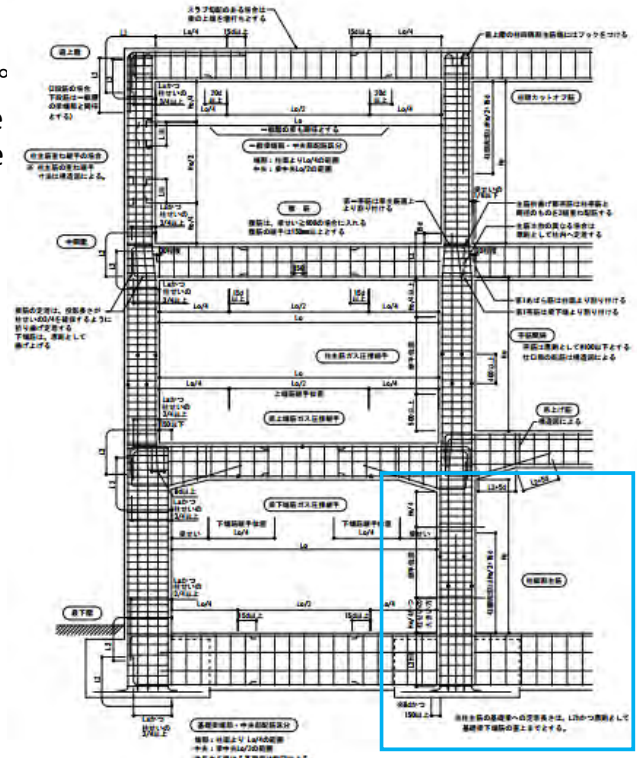
柱の主筋の継手位置

柱の主筋の継手位置は、柱端部より柱幅以内に来ないようにする。維冠では柱端部にあった。

Rebar joints in a column should avoid within the width of the column from its bottom. They were located at the bottom in Weiguan.

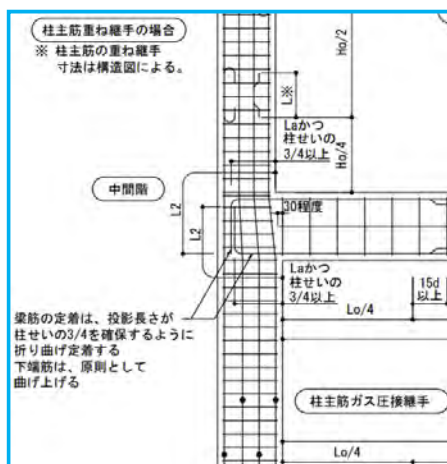
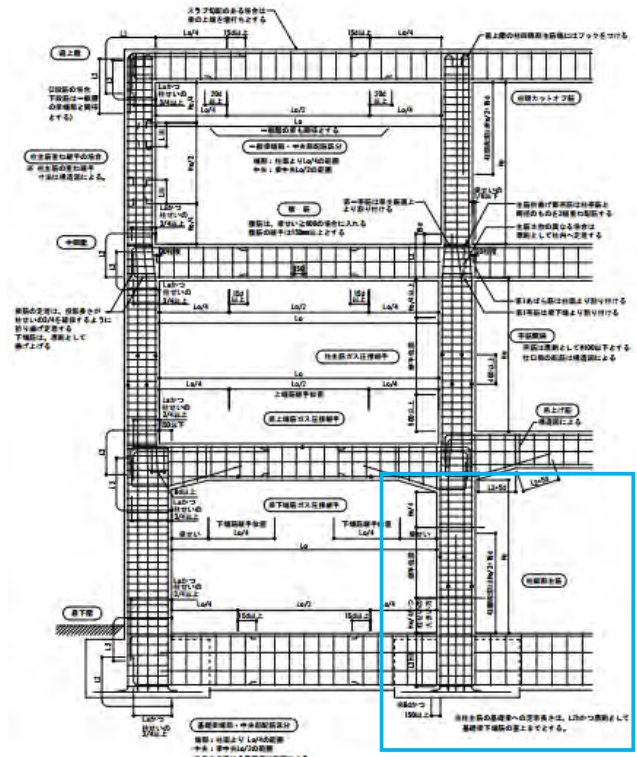
柱梁の接合部でも帯筋を配置する。接合部内には継手を設けない。梁筋の定着は接合部内に収める。維冠では柱端部にあった。

Lateral ties shall be arranged within a joint panel. Rebar joints in a column should avoid within the panel. The anchorage of rebars of a beam should be within the panel.

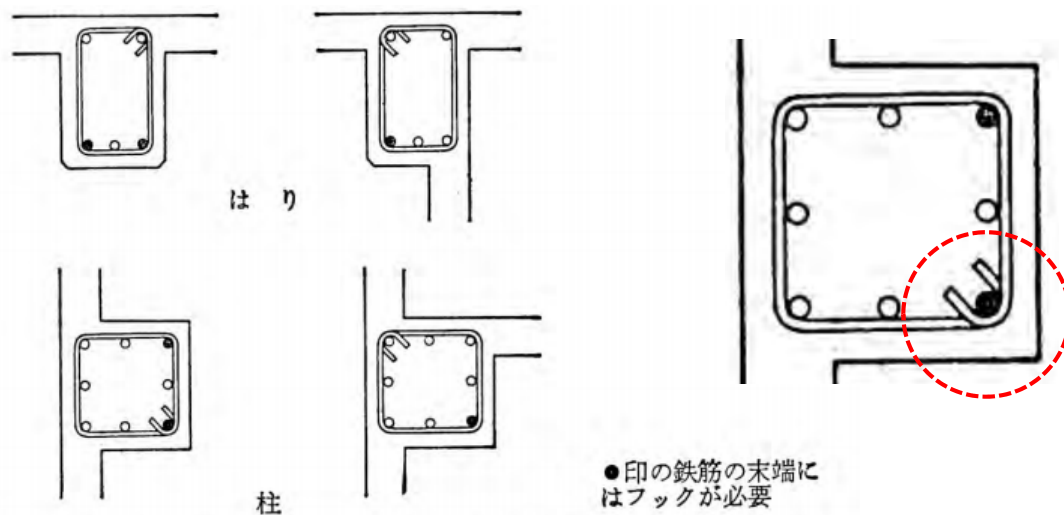
図 9.2 異形鉄筋でも建築基準法によって末端にフックを必要とする出すみ部の鉄筋

柱・梁ともにせん断補強筋の定着は、末端に**135度フック**を必要とする。**崩壊建物では、全てせん断補強筋の定着は、90度であった。**

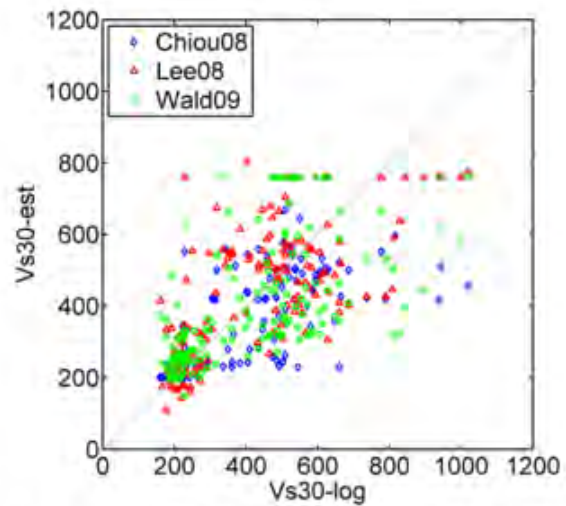
Fig. 2. (a) Estimated and logged Vs30 at stations.

強震観測点のVs30。推定というのはN値からの推定か？180-300m/s のVsは良いが、それより大きいと、ばらつきがちちょっと大きい。

Estimated and logged Vs30 are showing the estimating equation is good at the range varying from 180 to 300 m/s but not so good in the range of more than 300m/s

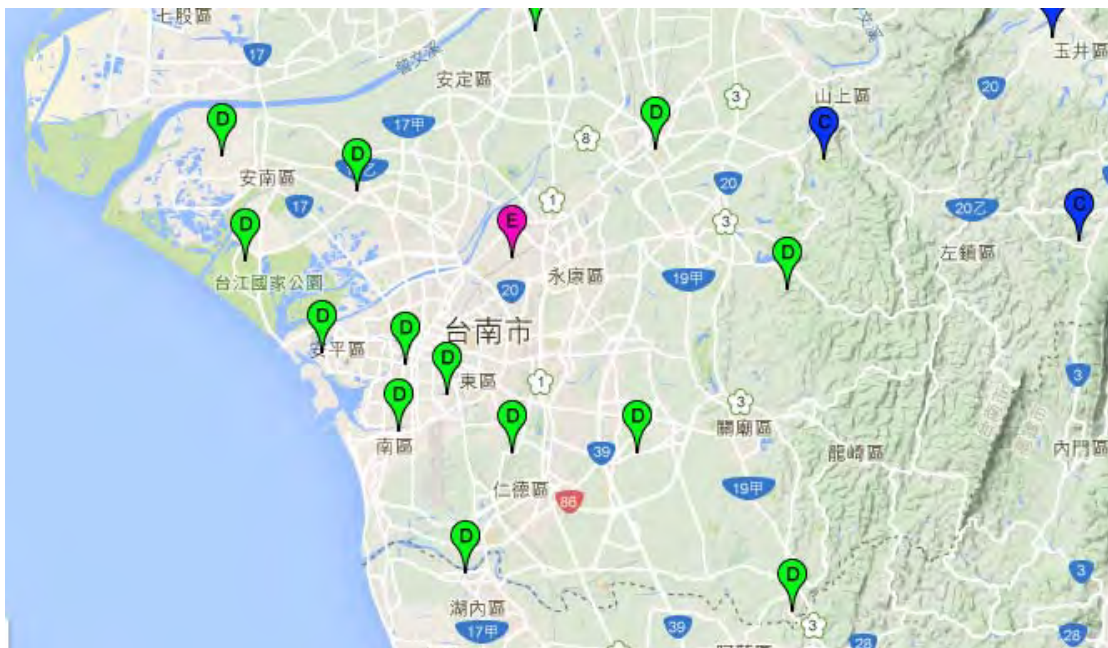
強震観測点と地盤分類

台南市の平野の多くは、D地盤(日本の2種地盤)、軟弱地盤に分類される3種地盤に相当するのは、E地盤である。したがって、台南の地盤はそれほど柔らかい地盤ではない。

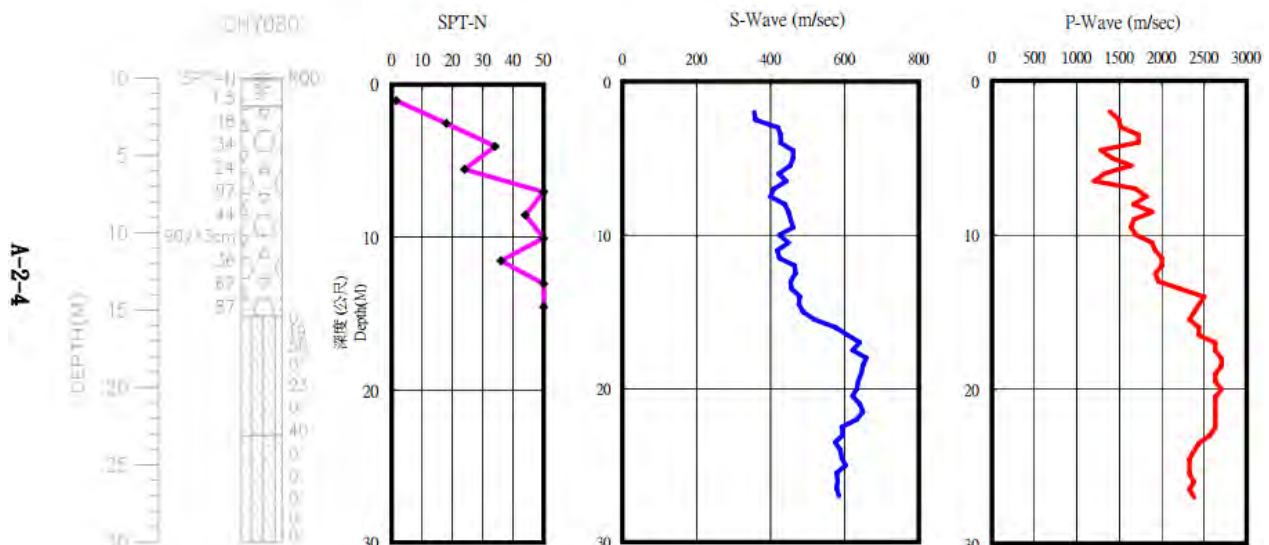
雲林縣草嶺(CHY080)

最大の震度を記録した地点。表層12mは砂礫層で、その下は風化岩

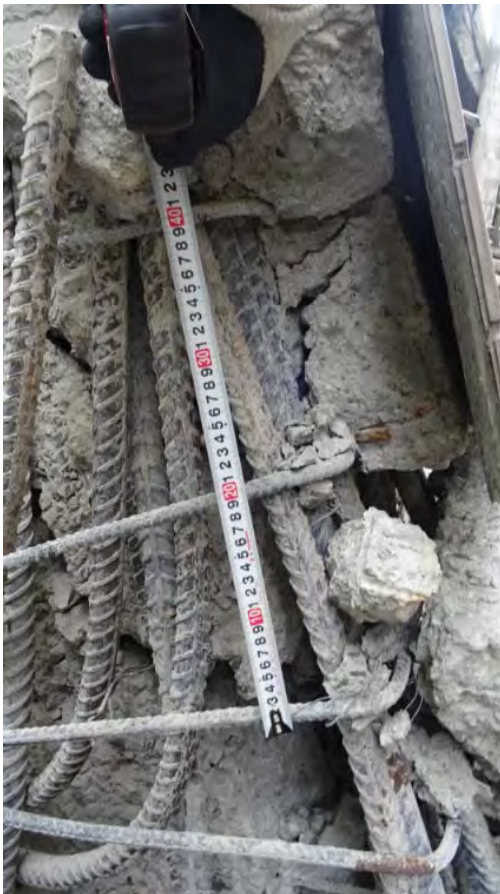
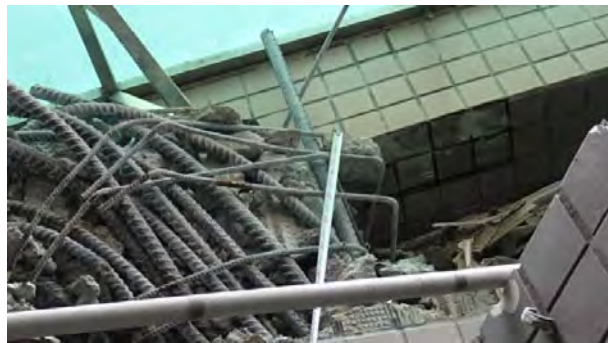
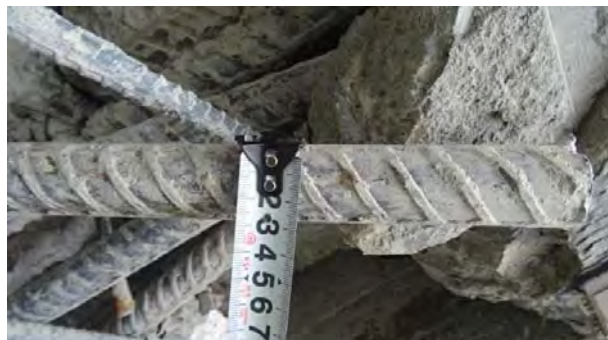
京城銀行

せん断補強筋(帯鉄筋)が少ない。鉄筋径が小さい、間隔が大きい。定着が135度でなく、90度。

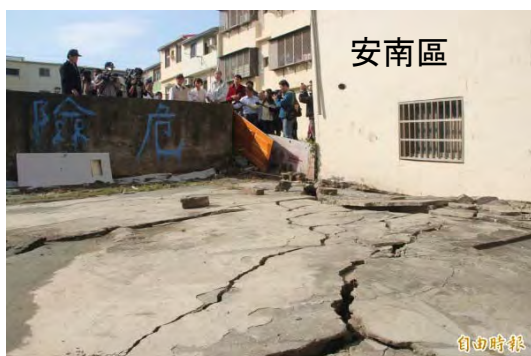
南市多處土壤液化釀屋損 市府將協助拆除 台南市多くで地盤液状化で家屋被害、市政府は解体補助 A lot of liquefaction and induced-damage to buildings in Tainan City

〔記者黃文錕／台南報導〕206強震造成台南市多處土壤液化，導致**建築物傾斜龜裂**，工務局統計，**全市有62件**紅單需拆除，市長賴清德一早就率同土木、結構、水利等專業人員前往多處災區巡視，其中**安南區、北區、中西區及新市區**等地，確定因土壤液化造成房屋傾斜、下陷，但具體液化範圍及嚴重情況，仍需進一步檢測才可確認。

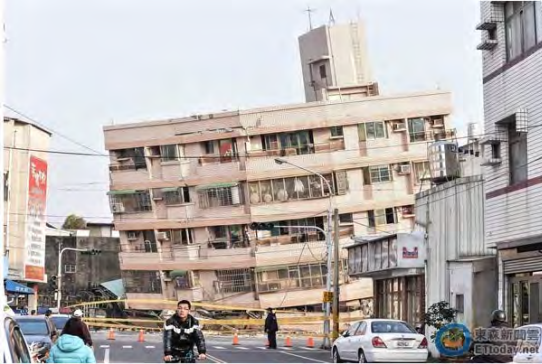
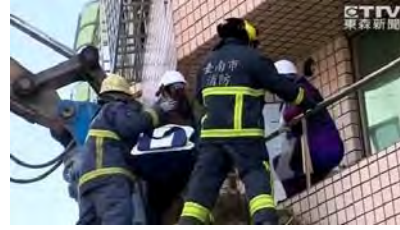
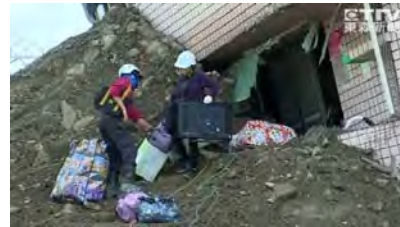
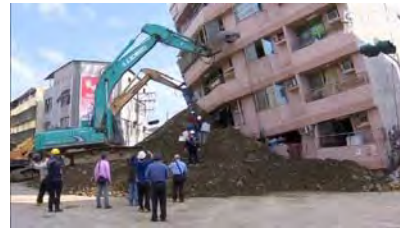
幸福大樓7層變4層 住戶返家救家當、神主牌 幸福ビル7階が4階になった。住民は所持品や神棚を搬出 Happiness building changes from 7 to 4 floors

台南市歸仁區大仁街與信義北路路口的幸福大樓，是1棟7樓高的住商混合大樓，地下室還有停車場，但在206大地震搖晃後，只剩下4層樓高，**1樓和2樓則整個塌陷被壓扁**。雖然住在大樓內的**11戶全數脫困**，但家沒了，家當也被毀了，現在擔憂未來日子該怎麼過。神主

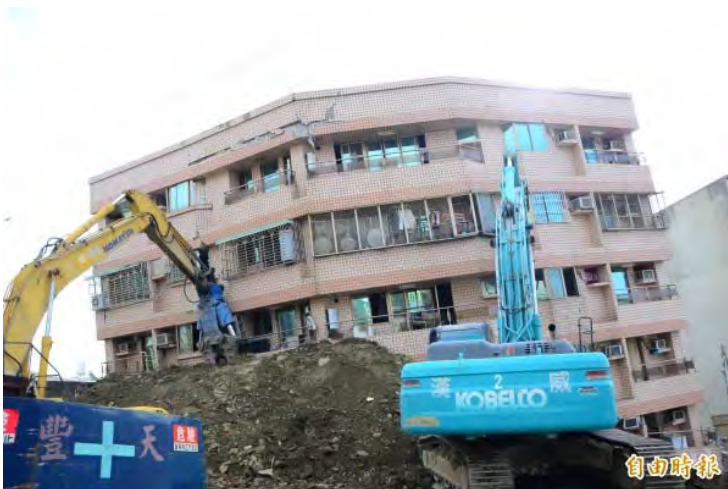
歸仁震災危樓將拆 居民搶救家當、神主牌 歸仁区の震災危険建物解体、住民は所持品や神棚を搬出 Before being demolished, residents rescue their belongings

〔記者吳俊鋒／台南報導〕206小年夜強震，台南市歸仁區信義北路幸福大樓結構破壞嚴重，造成傾斜，有倒塌之虞，拆除工作即將展開，在安全防護下，住戶今天上午陸續入內搶救隨身的財物、家當，甚至是先人神主牌，許多居民因有家歸不得，心酸、難過了起來。

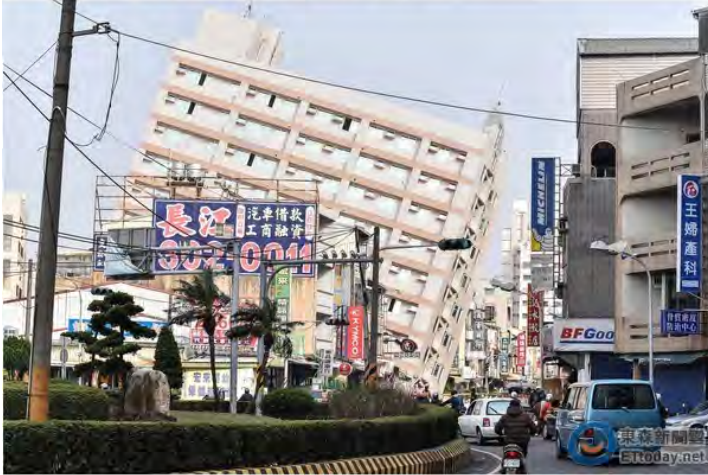
26大地震造成台南地區多棟大樓倒塌、傾斜，台南市長賴清德13日上午到新化區視察傾斜的京城銀行大樓，拆除工程預定30天才能完成，對此，他指示，加派各類機具，加快拆除速度，希望能在15天內完成。

京城銀行樓倒！賴清德指示「加速拆除」：15天內完成

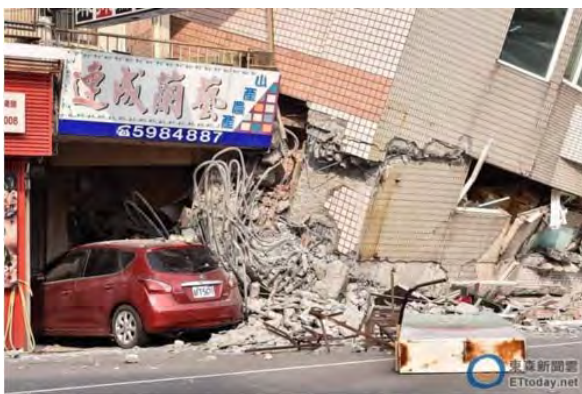
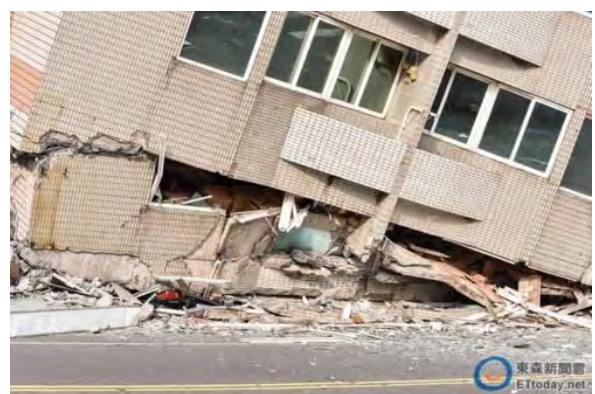
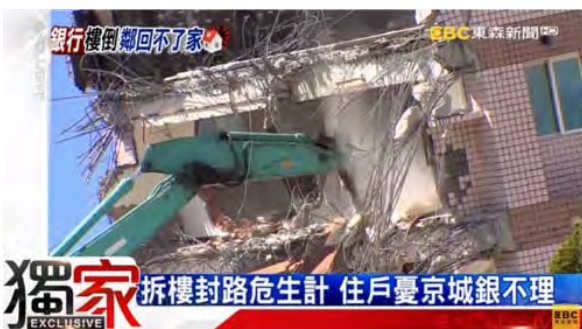
京城銀行樓倒！賴清德指示「加速拆除」：15天內完成 京城銀行倒壞！賴清德「解体を加速」と指示：15日以内に完了 Before being demolished, residents rescue their belongings
