城壁の耐震診断・補強に関する 研究小委員会

目的

- ▶ 熊本地震では、熊本城の全石垣面積の約7万9,000 平方メートルのうち、全体の約3割に当たる50カ所の約2万3,600平方メートルで石垣が崩落等を生じた。
- ▶ しかし、熊本城壁石垣の修復は、元の通りに復元することが重視されているため、修復箇所が地震により再崩落する恐れがある。今後の大地震が危惧される中、文化・歴史遺産である城壁の外観を損なわずに耐震性を向上させる補強を行うことが必要である。

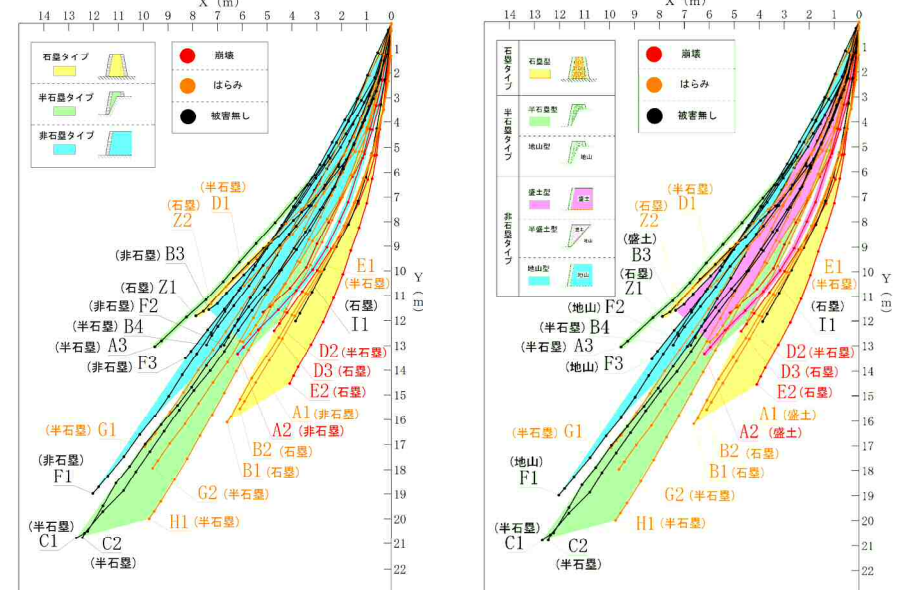
石垣の形状と被害程度・タイプの関係

- ✓ 電気探査で百間石垣付近の法面付近を境に断層があることが分かった。
- ✓ 表面波探査で旧河川敷があることが分かった。
- ✓ 3Dレーザースキャナで石垣の孕(はら)みや地盤の変状把握できることが明らかとなった。
- ✓ 赤外線探査で石垣の孕(はら)みや空隙の変状を把握できることが明らかとなった。
- ✓ 石垣の被害は、石罫型 > 半石罫型 > 非石罫型の順で崩壊する可能性が高い。ただし、非石罫型でも盛土の被害が多い。
- ✓ 支力線の解析でも被害の傾向を把握できた。
- ✓ 2次元の石垣モデルを用いた2D-DDA(不連続変形法)解析を行った結果、崩壊を再現できた。
- ✓ 石垣模型の振動台実験を行った結果、崩壊を再現できた。

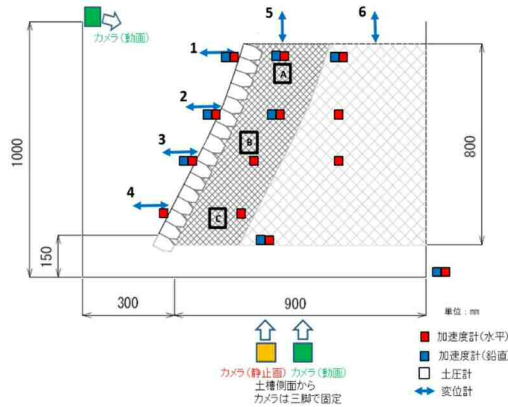
石垣模型の振動台実験の状況

(c)前震:無被害

(d)本震:上方部の崩壊
