2018年9月6日に発生した北海道胆振東部地震の被害調査速報会, 土木学会・地盤工学会 共催
東京電機大学 東京千住キャンパス 100周年ホール, 2018.9.21

平成30年(2018)北海道胆振東部地震 土木学会緊急調査団 インフラ・ライフラインチーム速報

清田区里塚地区のインフラ・ライフライン被害

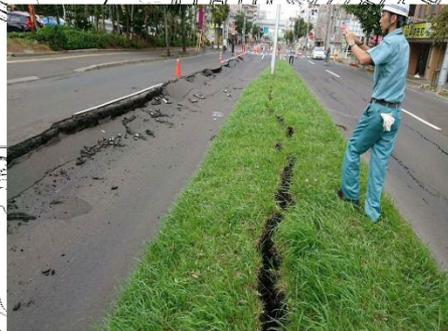
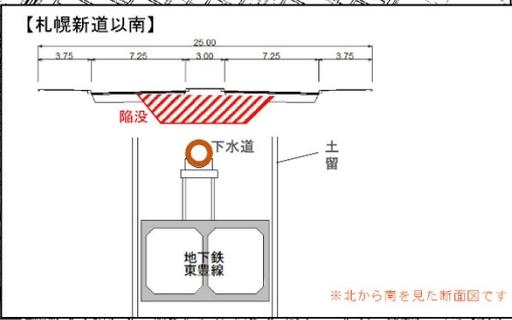
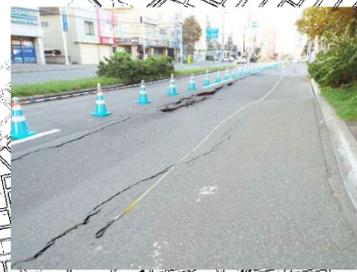
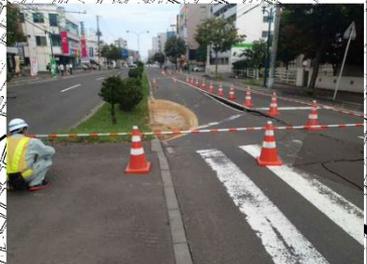
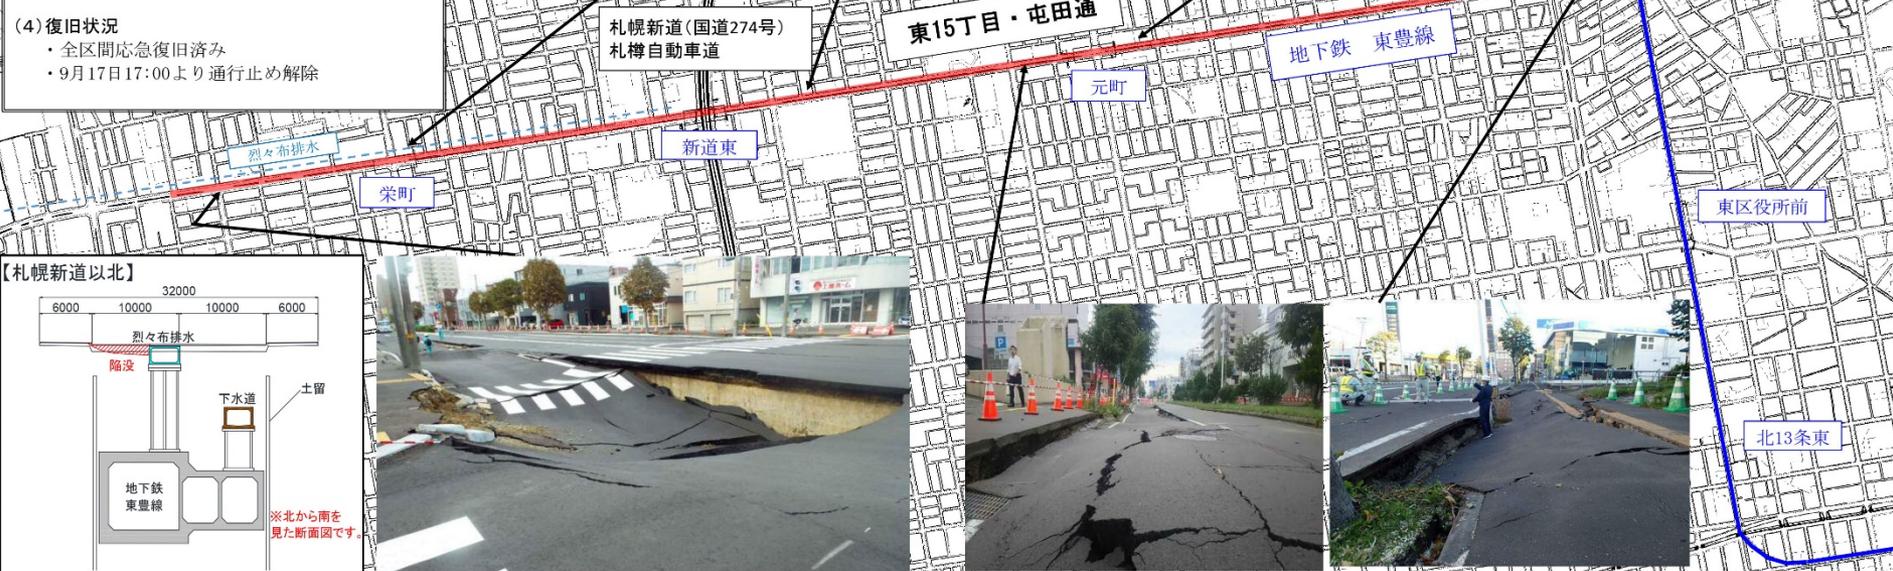
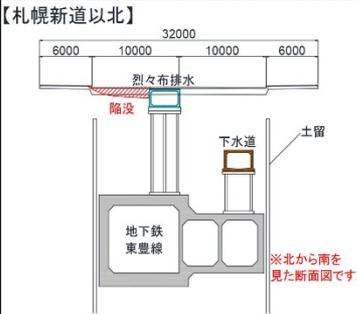
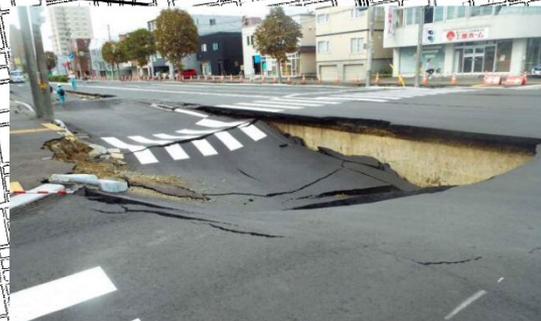
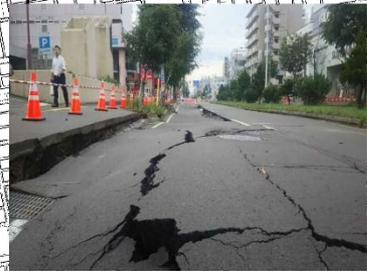
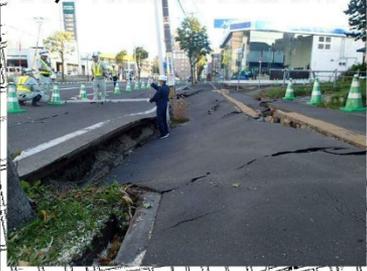
東区の道路被害: 東15丁目・屯田通

- 沈下, 陥没, 亀裂が面的に発生
 - ・深さ1.5m程度の大規模な陥没が多数発生
- 東15丁目・屯田通
 - ・北45東16/北46東15交差点より新道東駅交差点まで: 1,550m
 - ・新道東駅交差点より元町駅交差点まで : 1,100m
 - ・元町駅交差点から北12東15交差点まで : 1,650m
 - 計4,300m
- 9/17 17時より通行止め解除 全区間応急復旧済み
