地盤の被害：斜面の被害

鈴木 素之(山口大学)

第3章 地盤の被害

3.1 斜面の被害

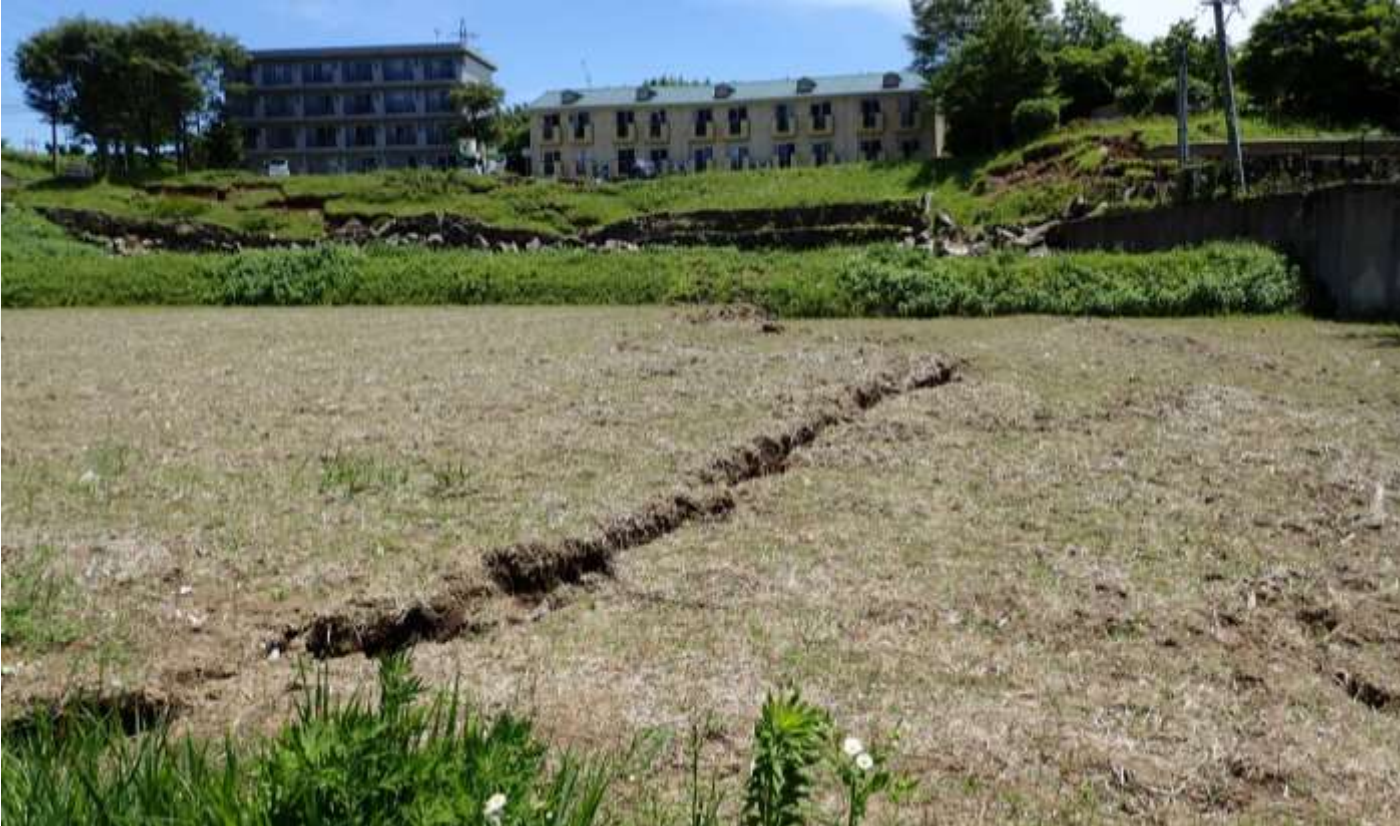
図3.1-12 河陽地区に認められた地表地震断層

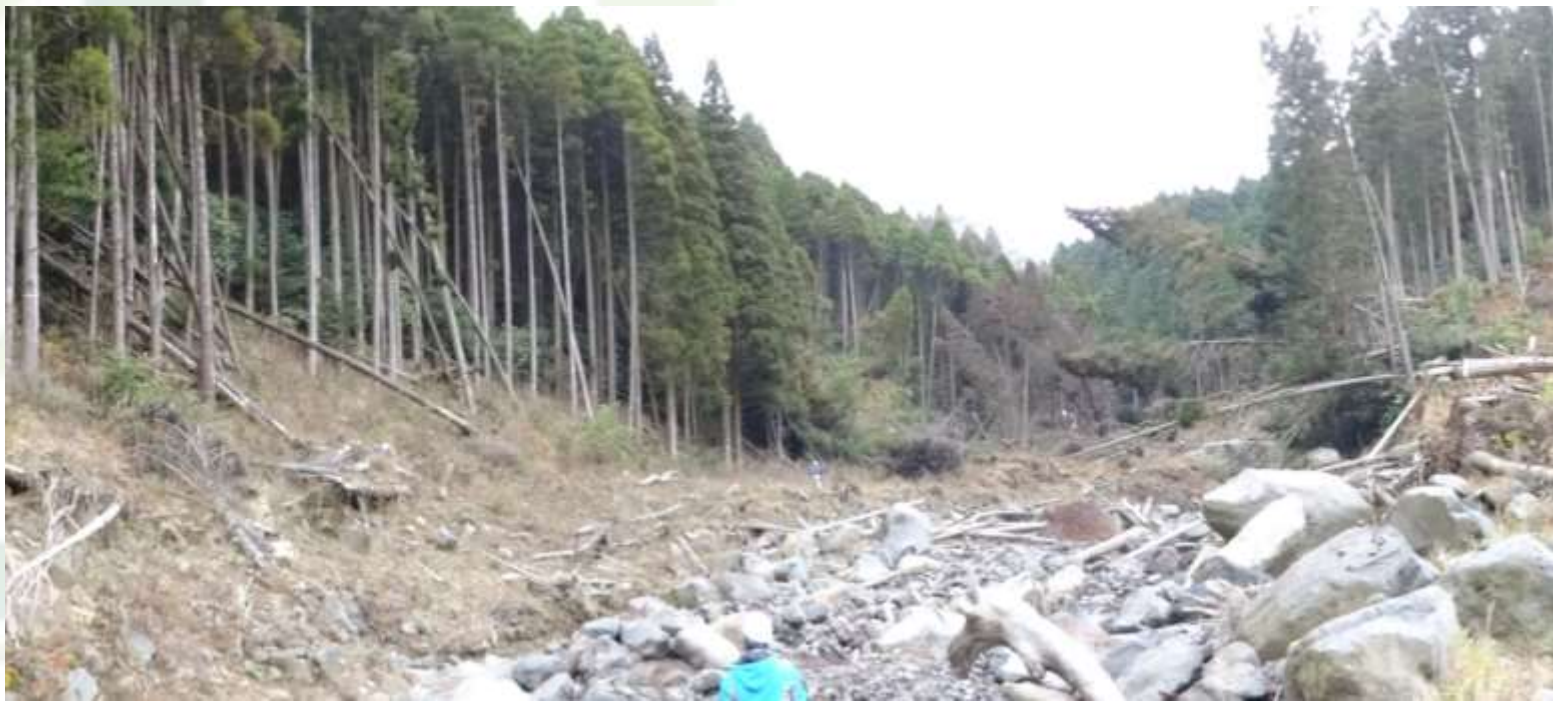
山王谷川砂防堰堤堆砂状況(2017/12/10撮影)
