2021年2月13日福島県沖の地震による  
**地盤災害と液状化**  
—3.11による被害との比較—

若松加寿江

(関東学院大学 工学総合研究所)

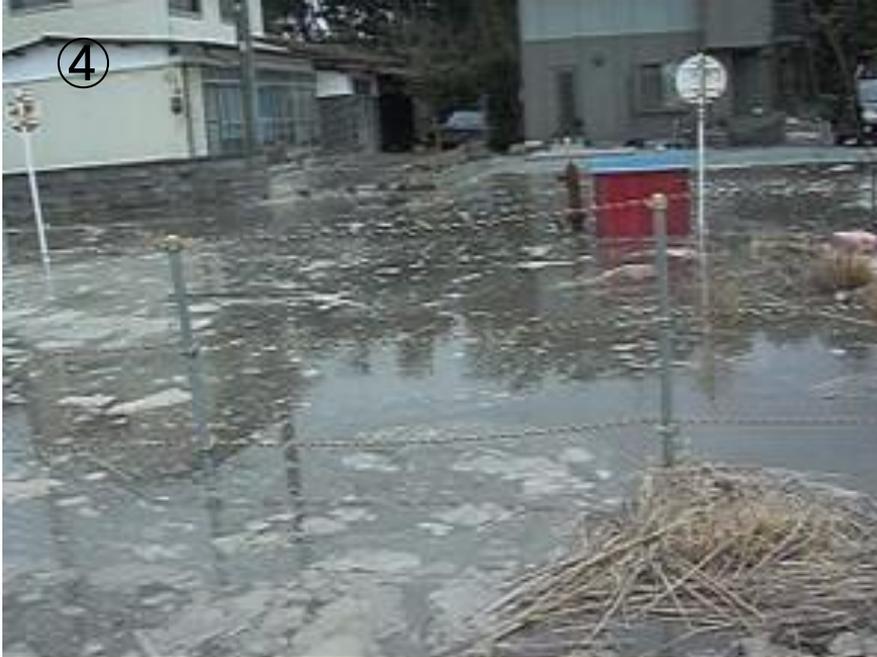
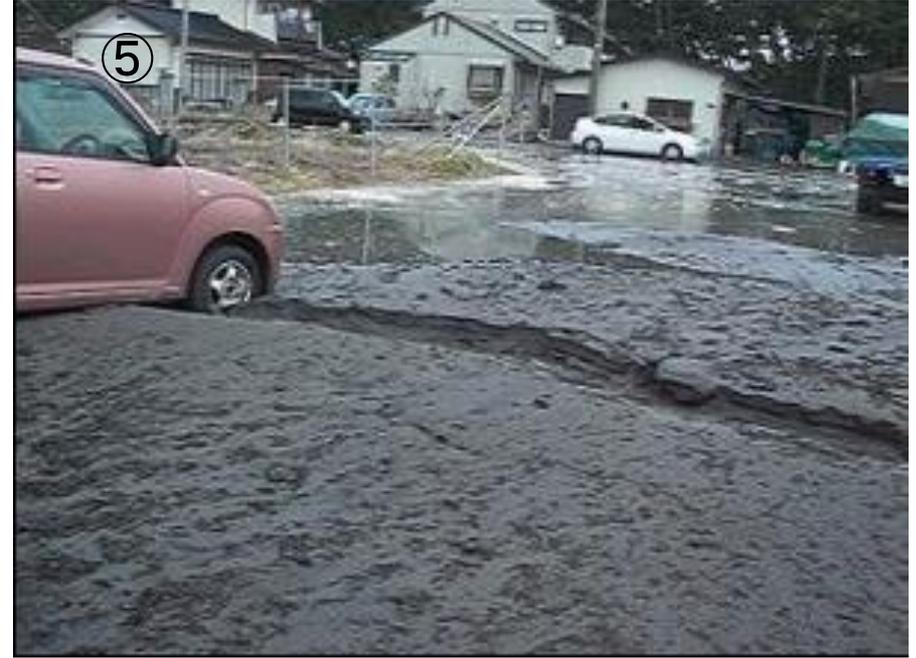
④2011年3月11日15時5分頃動画のスナップショット  
<http://www.youtube.com/watch?v=btA2KcPkX6M>

⑤2011年3月11日15時6分頃動画のスナップショット  
<http://www.youtube.com/watch?v=Baw7Pe6uEdg>

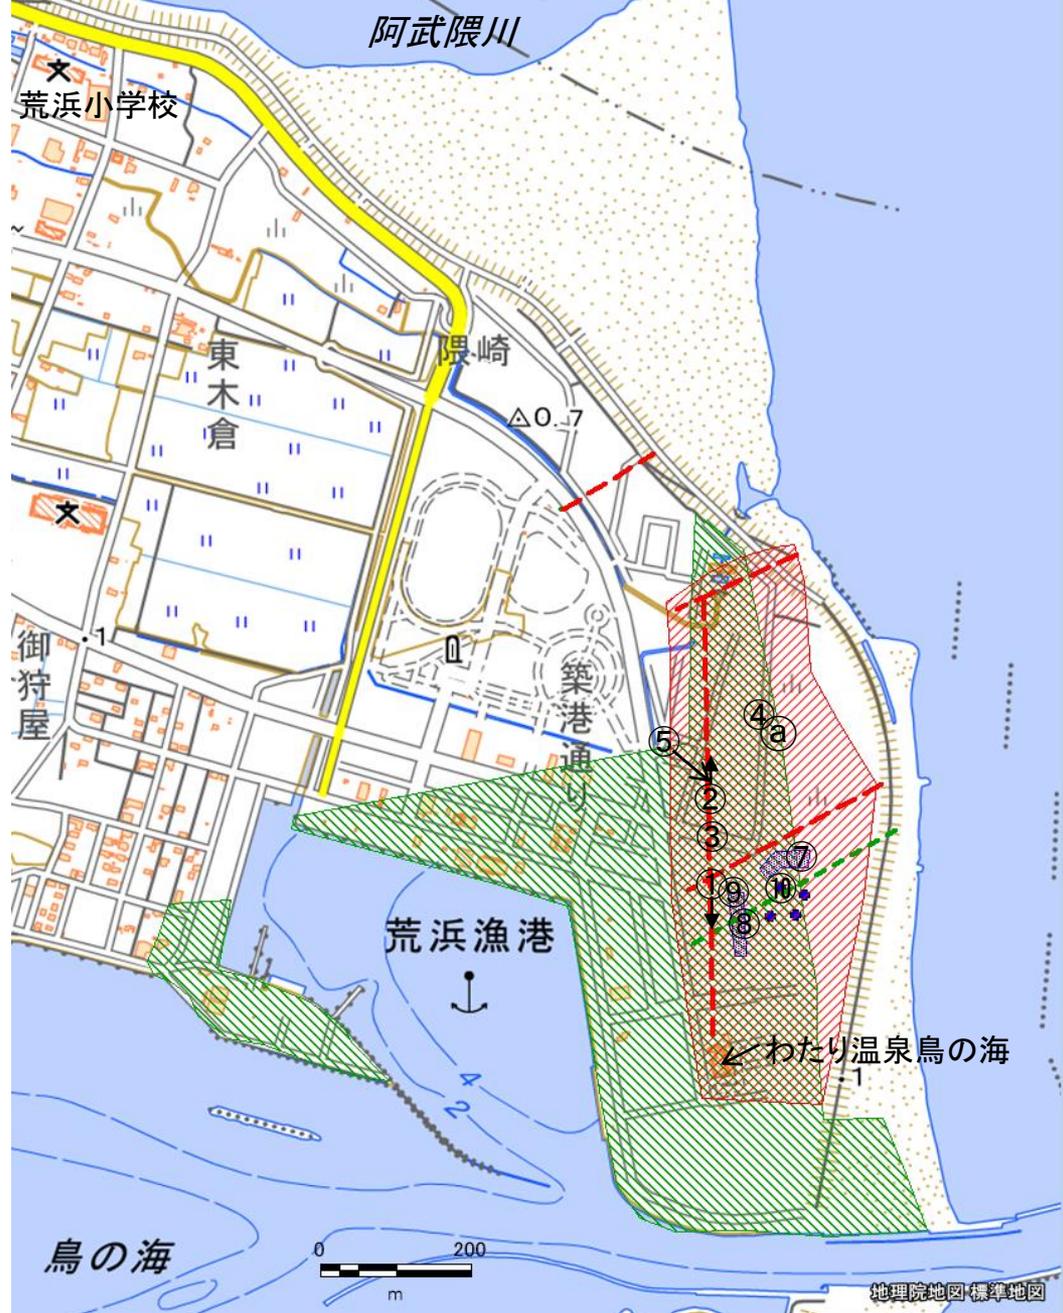
# 図1 亘理町荒浜における液状化履歴

若松ほか(2017)に加筆  
 ※背景図は、2021年現在の地理院標準地図。2005年と1978年で被害が報告されている陸上競技場と野球場は、2011年の地震の後に移転している。2011年以前は、図の⑨と⑩にそれぞれ位置していた。

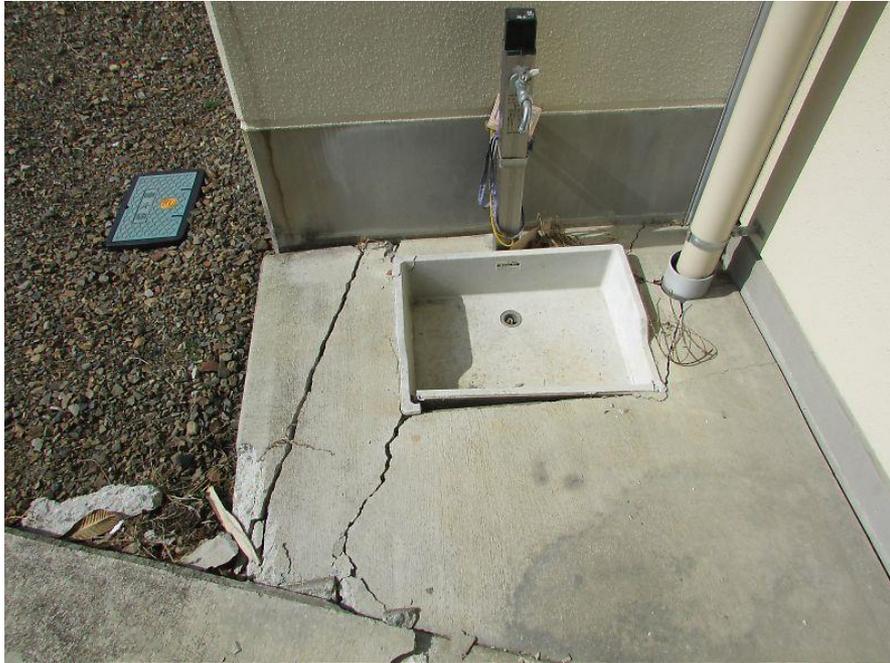
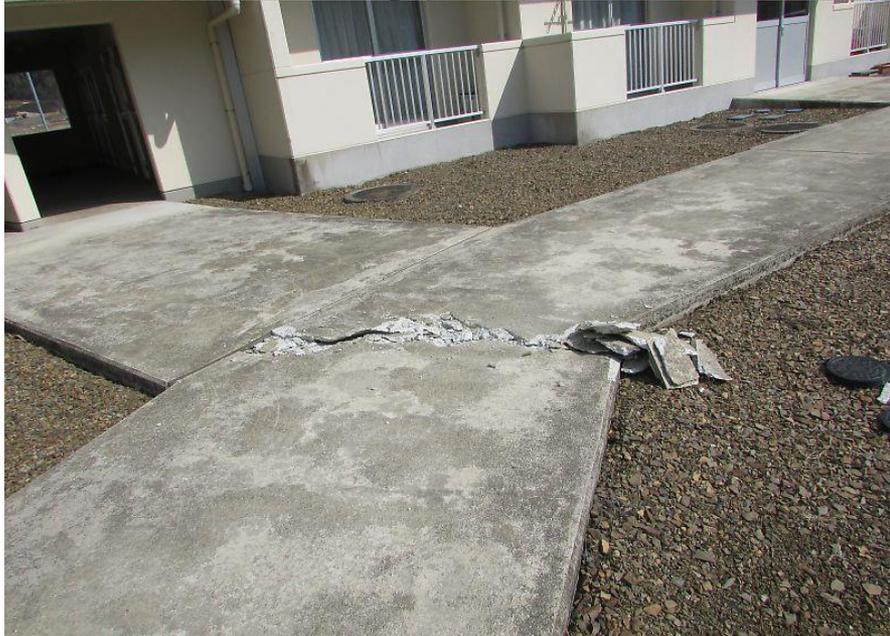
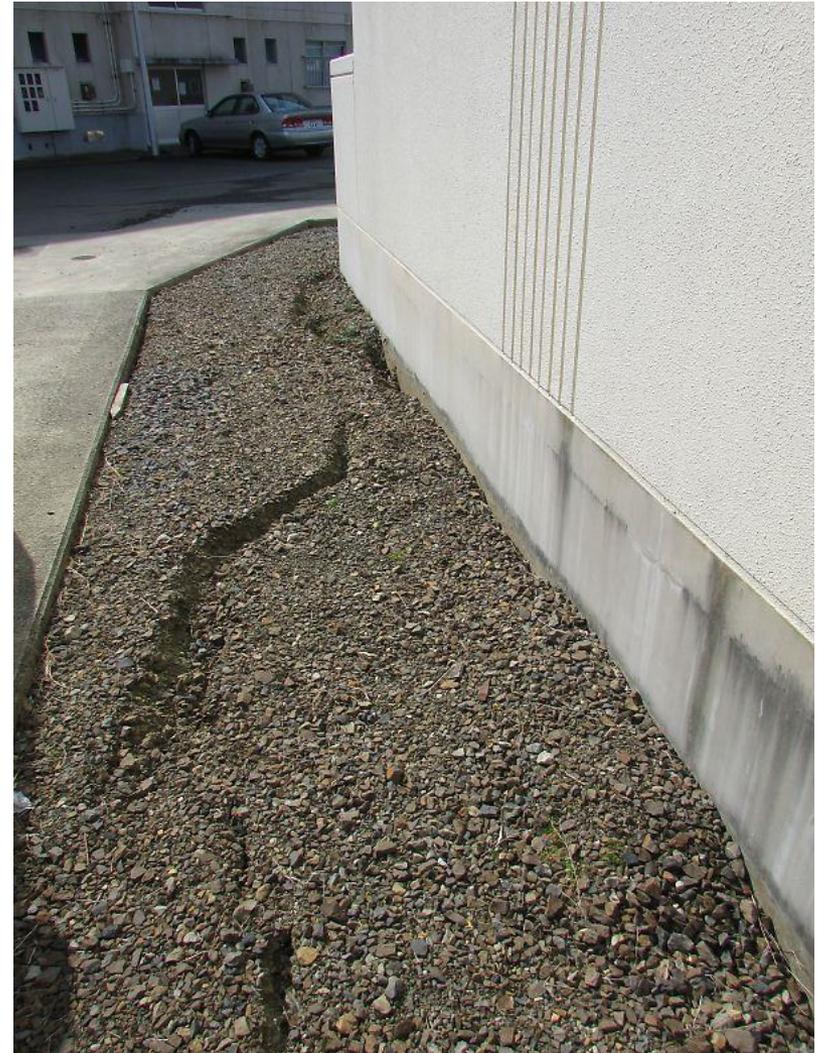
# 白河市鬼越 松風の里市営住宅

2011年の地震後に建て直された6号棟の基礎周囲に再び被害を生じていた(上の写真及び次頁)。建物自体の被害は報告されていないが、1号棟では給水管破損が報告されている(福島県、2021)。

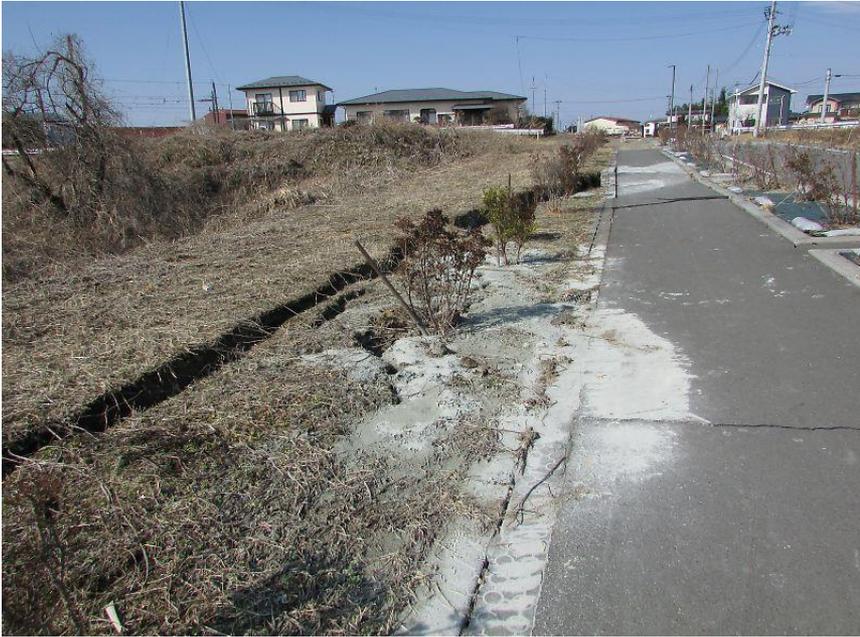
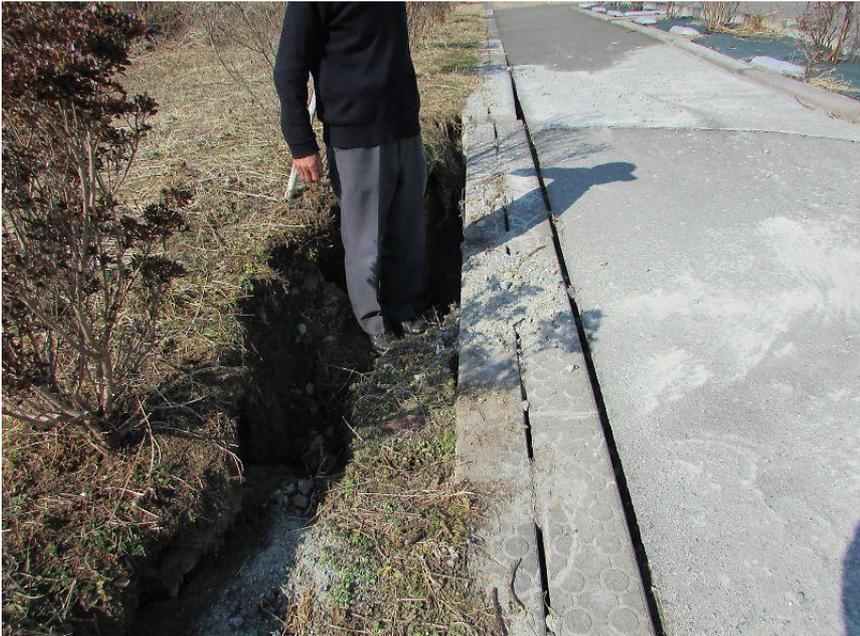
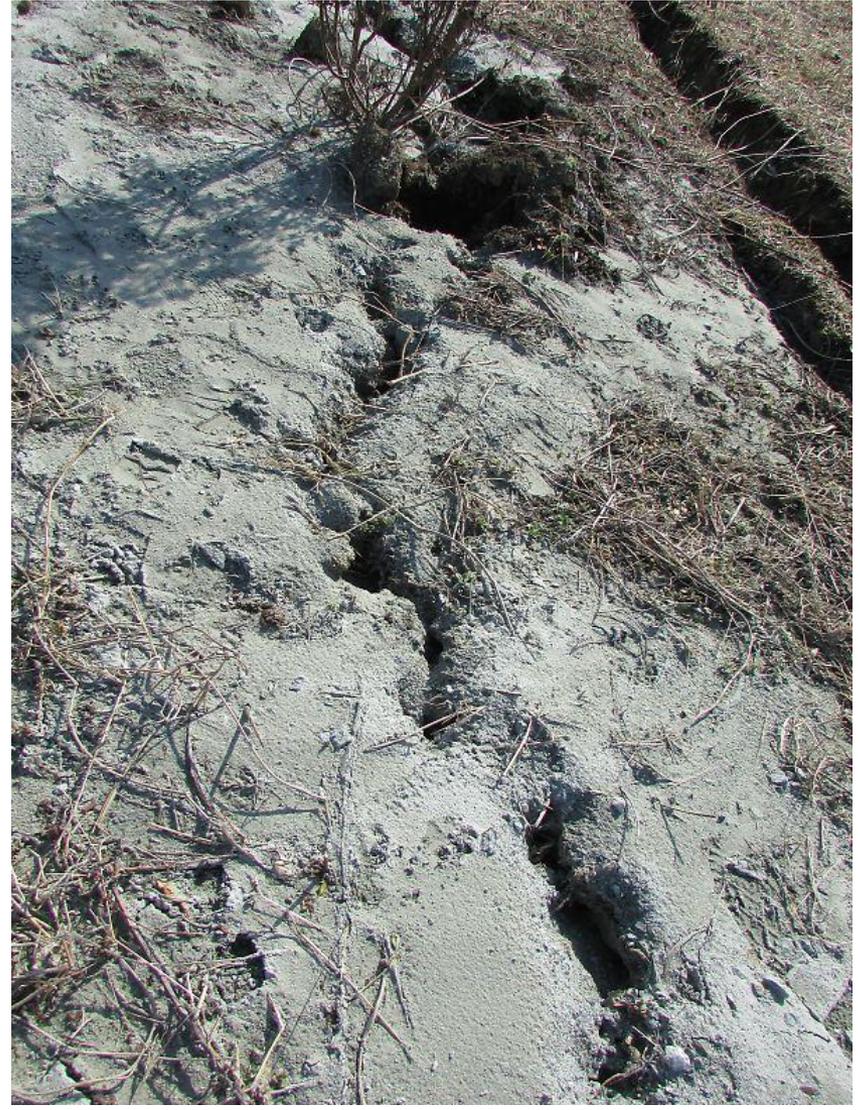
# 羽鳥矢吹導水路(矢吹町善郷内パイプライン敷設道路)

2011年地震後の復旧では、再液状化防止策として埋戻し土に砕石が用いられたにも関わらず、2021年の地震では、前回と同じ場所で同様な被害が見られた。ただし、被害程度は今回の方が軽微である。

3枚とも、2021年福島県沖の地震
