2016年熊本地震が突き付けた課題

九州大学大学院 梶田幸秀

熊本県内の地方公共団体管理橋の被害について 国が直轄代行した橋は除く

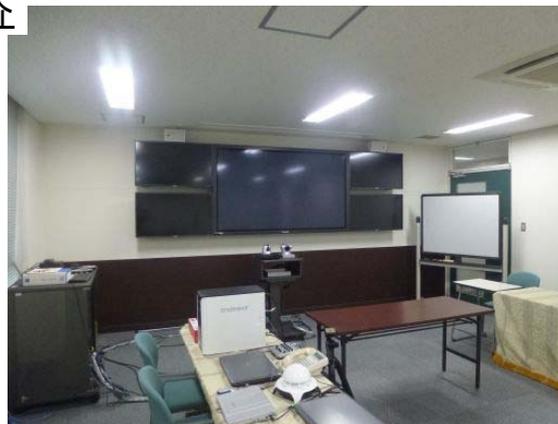
西部地区自然災害資料センター
モニター室

西部地区自然災害資料センターにて、
国土交通省九州地方整備局のヘリコプ
ターの映像を確認、被害状況の把握に
つとめる

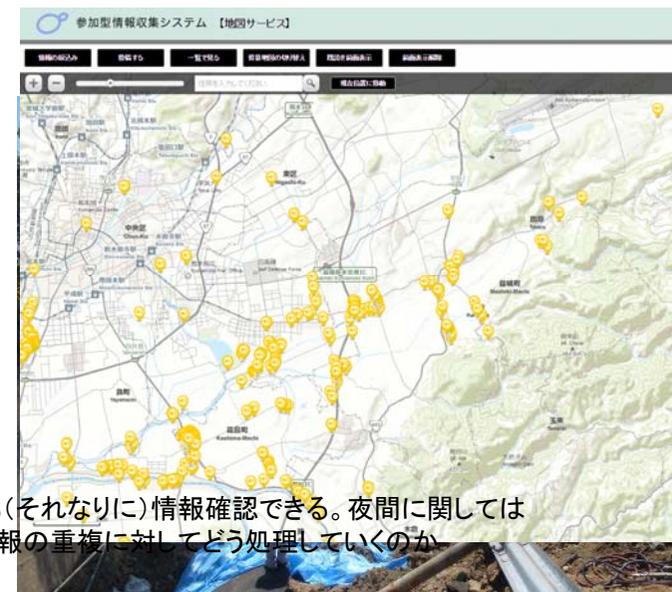
NEXCO西日本の協力の下、秋津川バスストップ
付近の道路陥没現場を見学し、スマートフォンを
使い西部地区自然災害
資料センターにライブ映
像を配信

IoT技術で現場に行かなくても(それなりに)情報確認できる。夜間に関しては
どうするのか。情報過多や情報の重複に対してどう処理していくのか

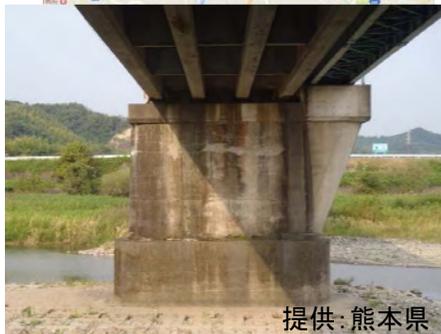
田口橋と乙女橋の概略

田口橋と乙女橋, 直線距離で約1.5km

乙女橋, 昭和40年完成
8径間ポストテンション方式T桁橋
橋長275.0m, 幅員6m

田口橋, 昭和43年完成
8径間ポストテンション方式T桁橋
橋長260.8m, 幅員5.2m

乙女橋には, 歩道橋がS55年側道橋として完成
鋼単純2主鉄桁橋(8連), 橋長275m, 幅員2m
下部工(橋脚, 橋台)は幅員を広げることで対応
