# メキシコシティにおける構造物被害報告

東京大学 京川 裕之

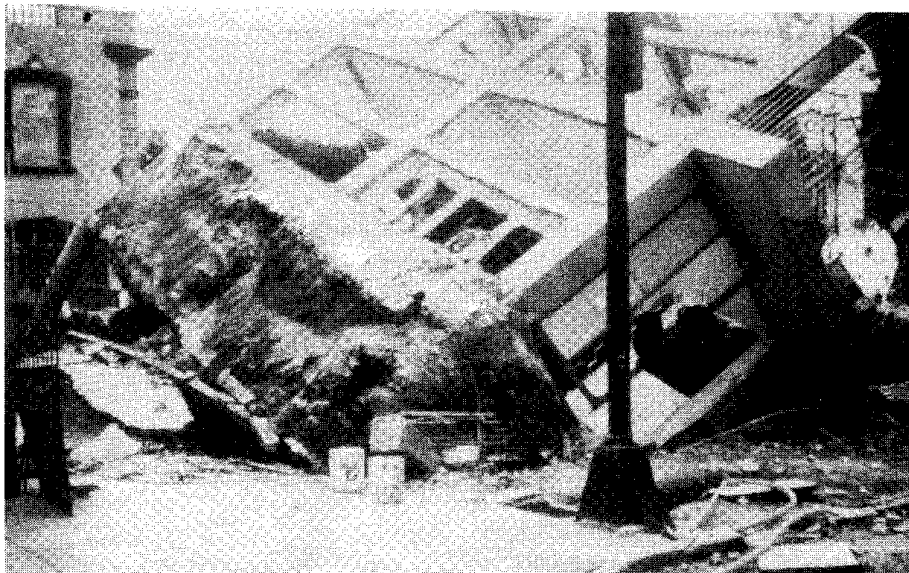
Figure 12 - View of collapsed Building V.
