2024/1/11  
2024/01/17ver2  
学会報告用

# 能登半島地震 現地調査速報

神戸大学 鋤田 泰子

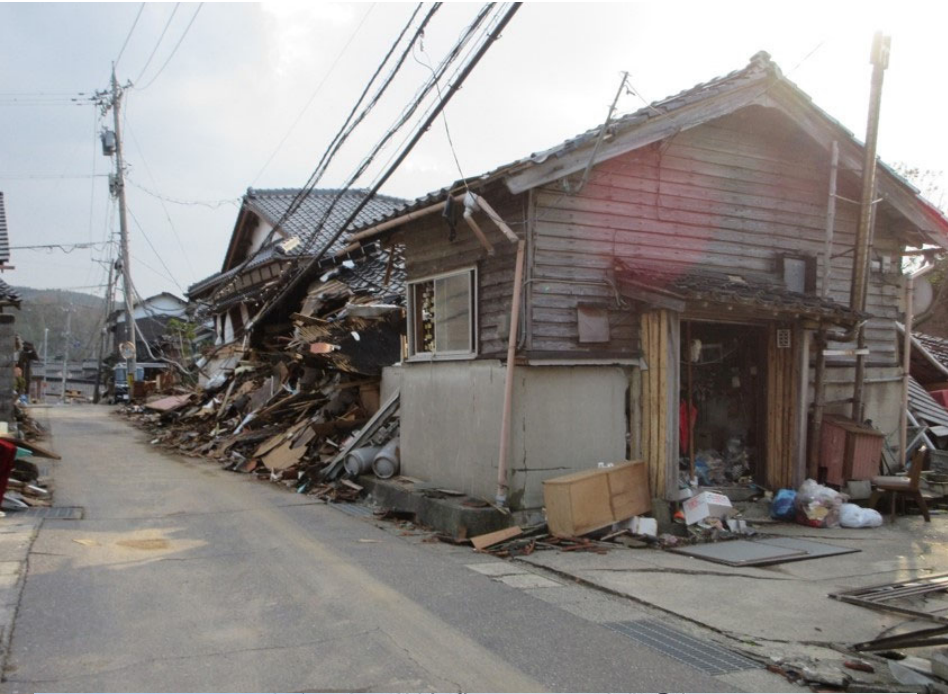
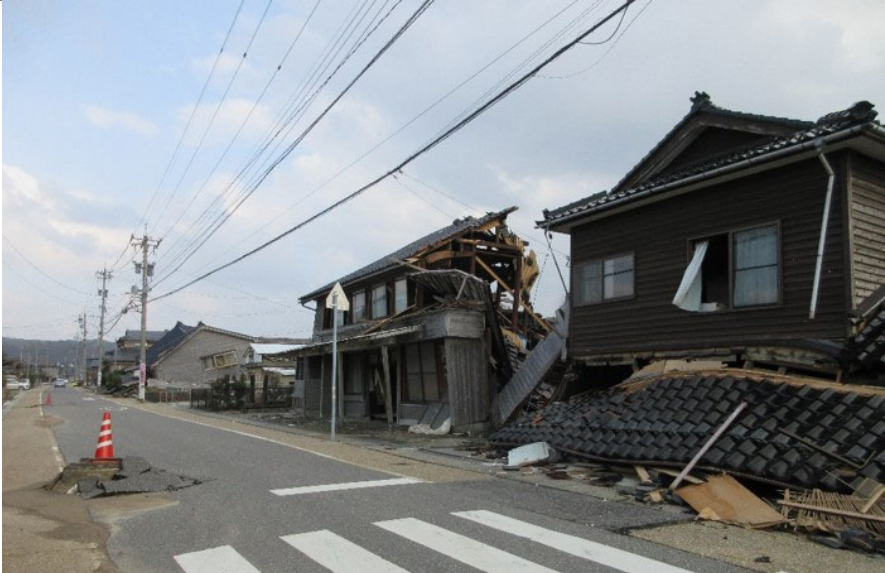
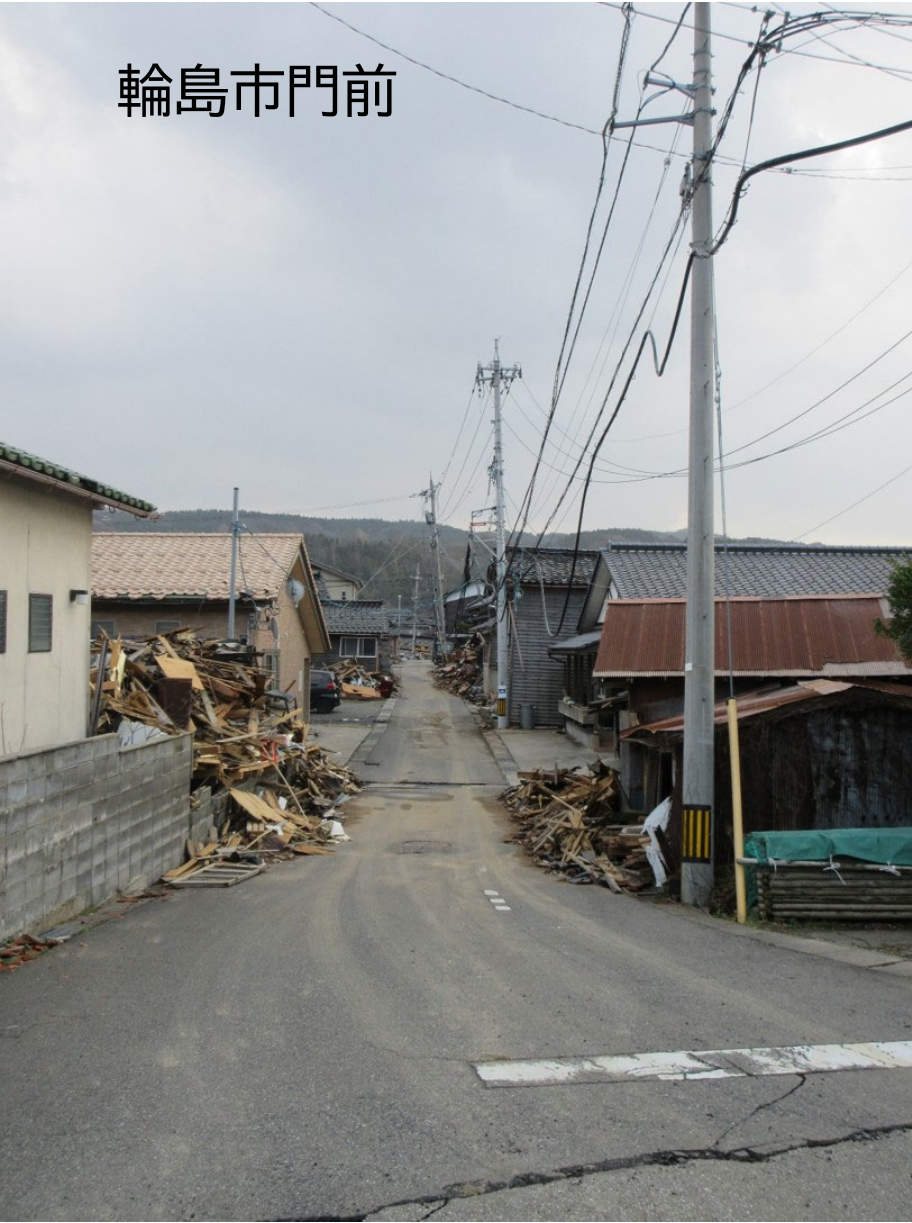
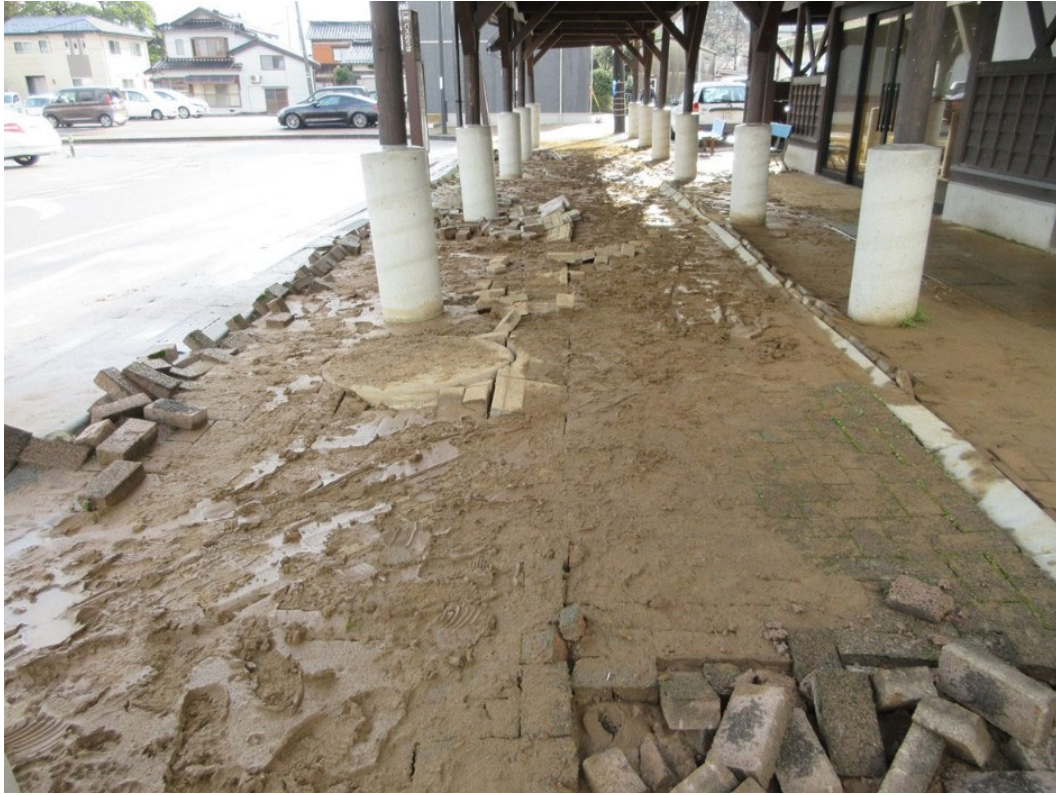
- 門前、穴水ともに、被害状況は神戸や益城のよう
- 2007年の能登半島地震での門前の被害とは桁違いの被害
- 門前
  - 2007年は傾いた家が多かったが、全壊の家が多い
  - 最近の住宅では見た目被害がなさそうなものもある
  - 黒瓦と屋根部材の間に防水シートなし。ブルーシート対応できない
- 穴水
  - 道路は液状化によって路面変状が大きい。
  - 住宅被害は液状化による傾きではなく、慣性力による倒壊パターン
  - 門前に比べて伝統的な住宅は少ないが、ここでも大崩壊の住宅多い
- 信号が停止、携帯も電波が弱い。
- コンビニ、ドラッグストア、ガソリンスタンドが再開し始める

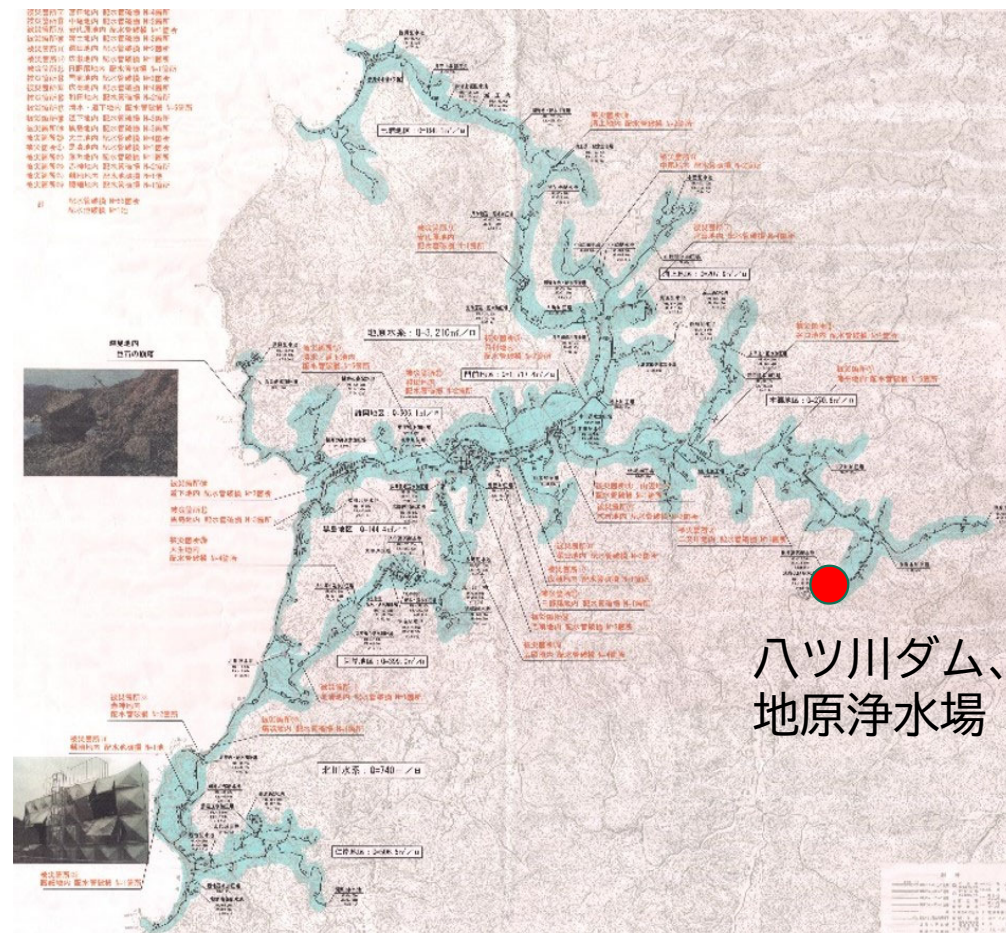
門前町の水道システム（2007年当時の管路網と被害点）

2007年当時は合併直後で旧輪島市、旧門前町にそれぞれ水道部署があったが、現在は門前には職員がおらず、輪島から遠隔管理。  
当時より職員1/3に減った。

門前の水道は八ツ川ダムができたことで、ダム近くの地原浄水場から門前地区に全て供給している。

1/7時点で、輪島の浄水場は2系統ある内の1系統で復旧の見込みが立った、と聞いた。

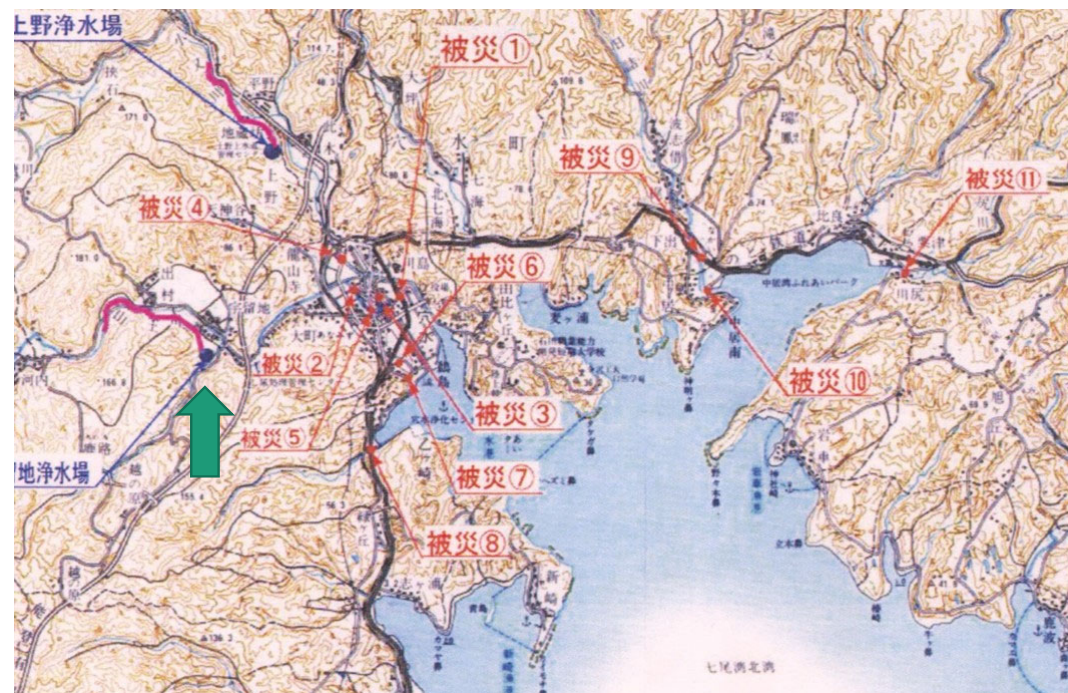
2007年当時の穴水の被害地図

2007年の地震では、取水口から宇留地浄水場にいく導水管（ヒューム管）が多数被害を受けた。
