# 4月13日淡路島を震源とする地震 地盤被害調査

液状化が発生したが、住宅への大きな被害は確認されなかった

調査日 4月15日(月)

東京大学生産技術研究所 清田研究室

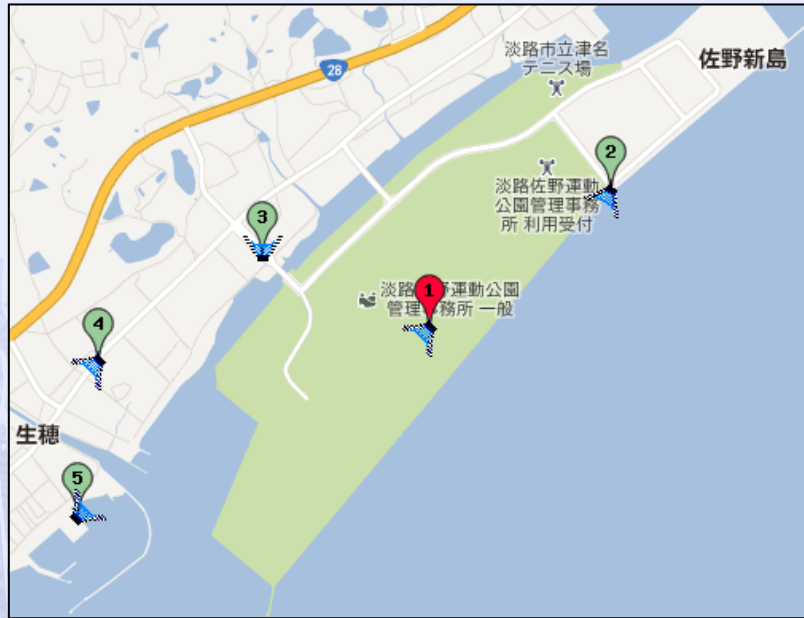
# ① 運動公園・生穂漁港周辺(淡路市)

- ①②:運動公園の埋立地では、堤防被害や液状化の痕跡はない(係員への聞き取りも実施)
- ③④:埋立地へのアクセス橋梁盛土(補強盛土)の変状もなし。また、生穂地区の家屋にも大きな被害は確認されず
- ⑤:生穂漁港では、護岸背後の地盤に亀裂と沈下が生じ、護岸が10cm程度はらむ

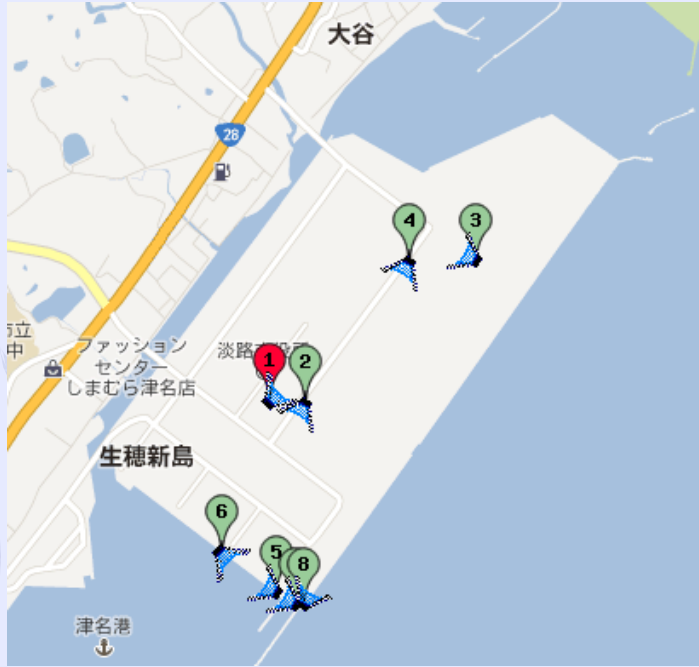
## ② 生穂新島(淡路市)

①: 淡路市役所。有意な被害や液状化は確認されず

②③④: 生穂新町の多くは空き地であり、液状化の痕跡が多くみられた。しかし、道路への影響は限定的。10cm程度の歩道の沈下、車道の亀裂、及びマンホールの浮上が確認されたが、使用に支障はない。液状化に伴う噴砂や変状の多くは歩道で生じ、東日本大震災時の東京湾の被害傾向と類似している。

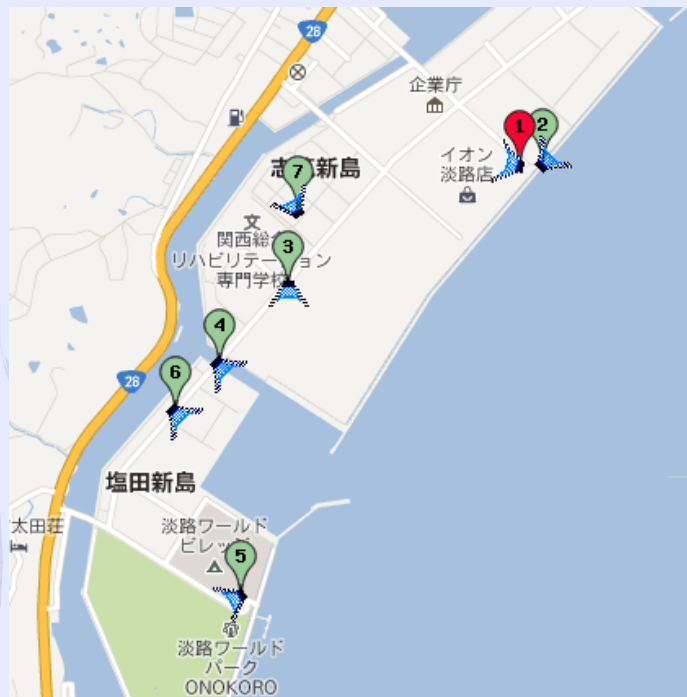
### ③ 志筑新島・塩田新島(淡路市)

①③⑦: 志築新島では液状化に伴う噴砂が多く発生した。志築新島はショッピングセンターや住宅地等による街並みが形成されているが、構造物に対する震動・液状化いずれについても、瓦以外の有意な被害は確認されなかった。

②: 志築新島東側護岸の一部は、地震前から護岸修繕工事が計画されていた。護岸道路に生じていた起伏が本地震によるものかどうか不明。堤防としての機能に問題は生じていない。

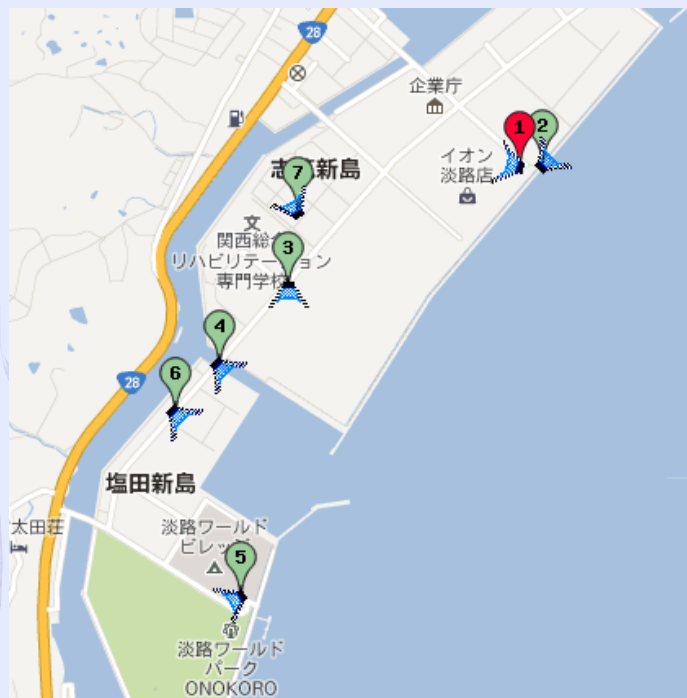
### ③ 志筑新島・塩田新島(淡路市)

④: 志筑新島と塩田新島の中の静海橋から撮影。塩田新島側の護岸は目地部で10~20cm程度のズレが多く生じている(本地震によるものかどうかは不明)。護岸から10m程度に位置するビル基礎部にクラックが生じていた。周辺地盤の液状化によるものと考えられる。

⑤⑥: 静海橋から遊園地周辺までの道路では、特に歩道部に液状化による噴砂跡が多くみられる。また、分譲中の空地でも噴砂が生じている。

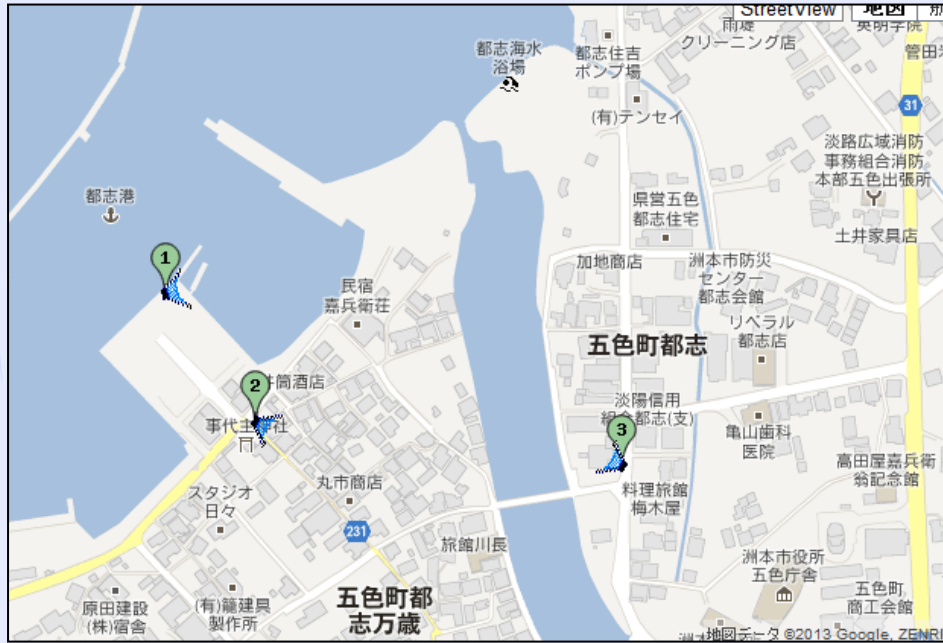
## ④ 郡志漁港周辺(洲本市)

①: 郡志漁港の施設には被害はない

②③: 最寄りのK-net(五色)では最大586 Galが記録されているが、周辺地域には震動による被害はほとんどない。数軒の家屋の瓦が落ちた(住民談)

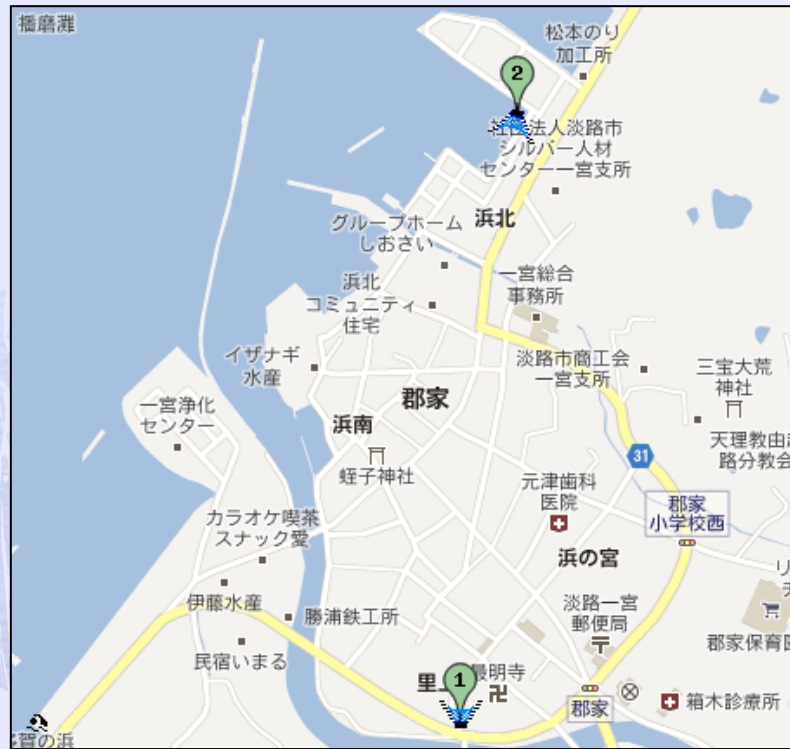
## ⑤ 郡家漁港周辺(淡路市)

- ①: 郡家は「震度6弱」が記録されたが、震動による被害はほとんどない。墓石の転倒も確認されなかった(調査前に修復された可能性はある)
- ②③: 郡家漁港でも大きな被害はないが、護岸の背後地盤が約10cm程度沈下した。護岸の使用に大きな支障は出ておらず、段差部に土を覆った程度で対応。
