# 令和8年熊本地震 地震被害調査一速報一

東京電機大学 石川敬祐  
[ishikawa@g.dendai.ac.jp](mailto:ishikawa@g.dendai.ac.jp)

熊本高等専門学校 脇中康太

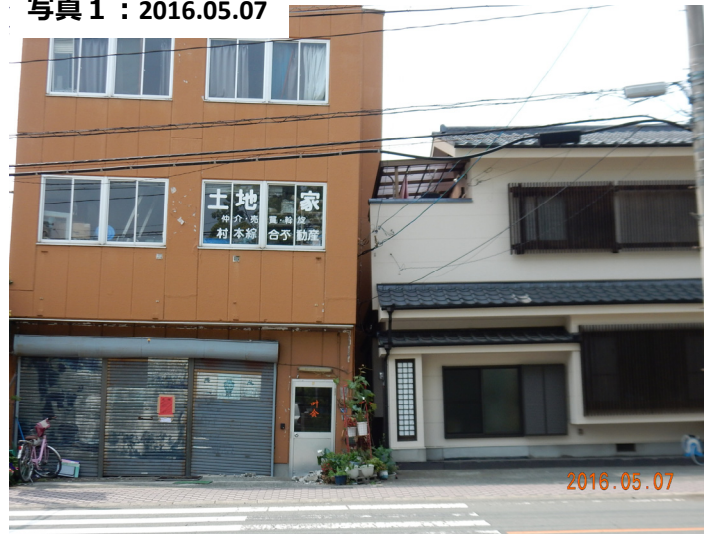
写真1：2016.05.07

- ✓ 2016年熊本地震では近見～南高江で液状化被害が発生。
- ✓ 被災後、市街地液状化対策として地下水位低下工法を実施。
- ✓ **今回調査した範囲では、液状化は確認されなかった。**
- ✓ 2016年と2026年の同一地点の比較  
(写真1：近見1丁目、写真2：刈草1丁目)

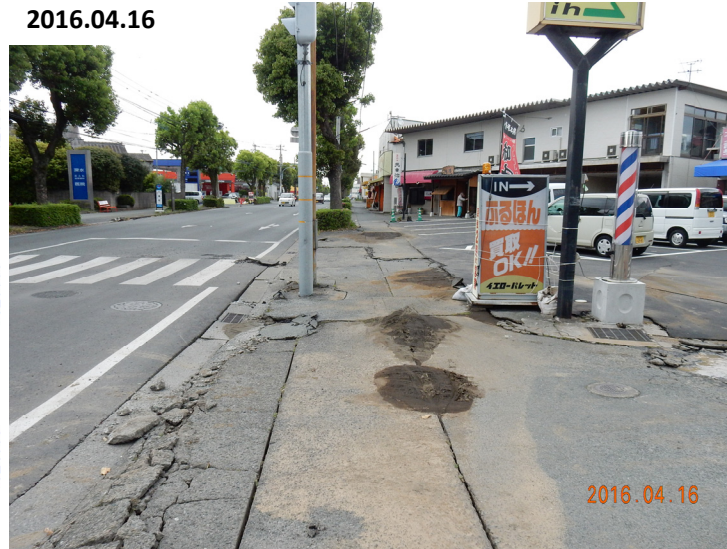
2016.04.16

- ✓ 2016年熊本地震では近見～南高江で液状化被害が発生。
- ✓ 被災後、市街地液状化対策として地下水位低下工法を実施。
- ✓ **今回調査した範囲では、液状化は確認されなかった。**
- ✓ 2016年と2026年の同一地点の比較

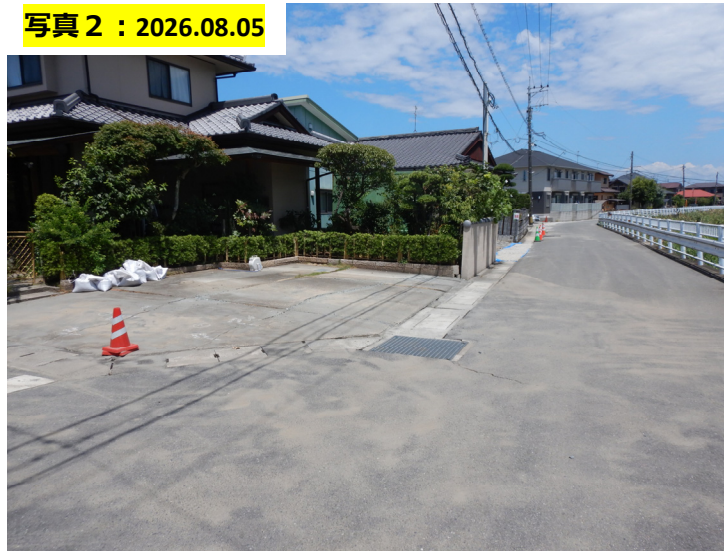
写真2：2026.08.05

- ✓ 2016年、2026年ともに液状化の発生を確認.
- ✓ 2026年の噴砂量は、2016年と比較して少ない.
- ✓ 河道沿いで噴砂痕跡を確認.
- ✓ 河道護岸の一部で若干のはらみ出しを確認.

写真2、3：河道沿いの噴砂痕跡

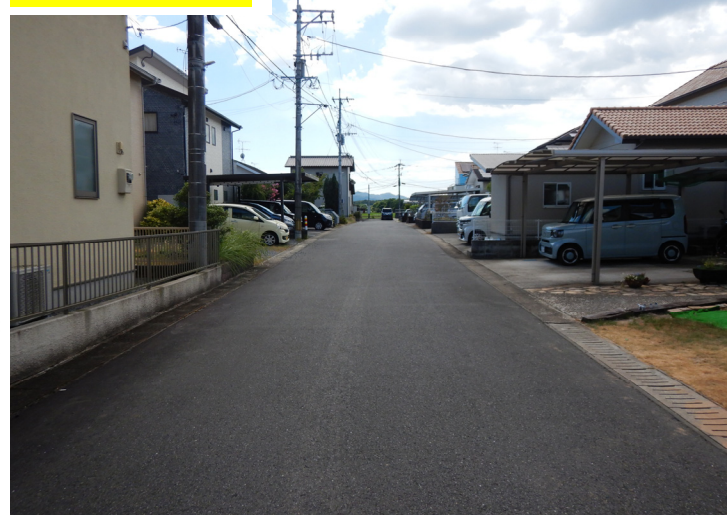
写真2：2026.08.05

- ✓ 2016年熊本地震では、砂礫採掘跡地の造成宅地で液状化被害が発生。被災後、市街地液状化対策として地下水位低下工法を実施。
- ✓ 住宅地南側では噴砂痕跡を確認(写真1：2016年，2026年比較)。目視では、液状化に伴うめり込み沈下の有無は判別できず。
- ✓ 団地中央部では、液状化の痕跡は確認されなかった(写真2)。
- ✓ 北側では、側溝付近に一部噴砂痕跡。
- ✓ 周辺農地では噴砂を確認(写真3)。

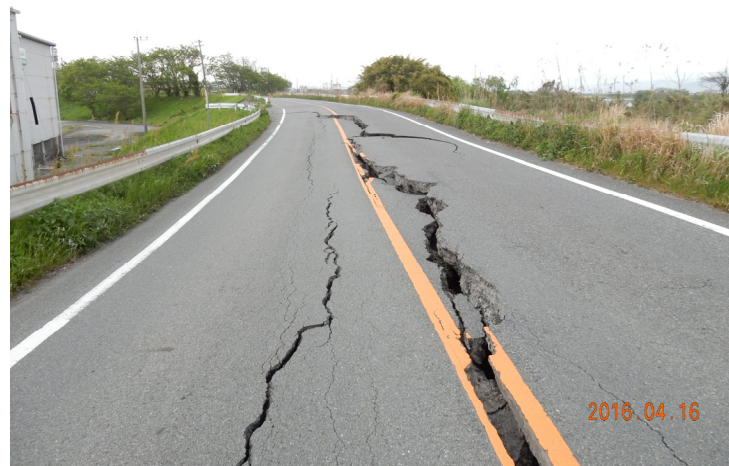
写真2 : 2016.04.16

- ✓ 2016年熊本地震では、堤内・堤外で噴砂を確認し、堤防道路に縦断亀裂や段差が発生。
- ✓ 2026年熊本地震でも、堤内・堤外で噴砂を確認。
- ✓ 堤防道路の変状は2016年と比較して軽微であり、復旧対策の効果も考えられる。
- ✓ 復旧対策の効果については、今後詳細な検証が必要。

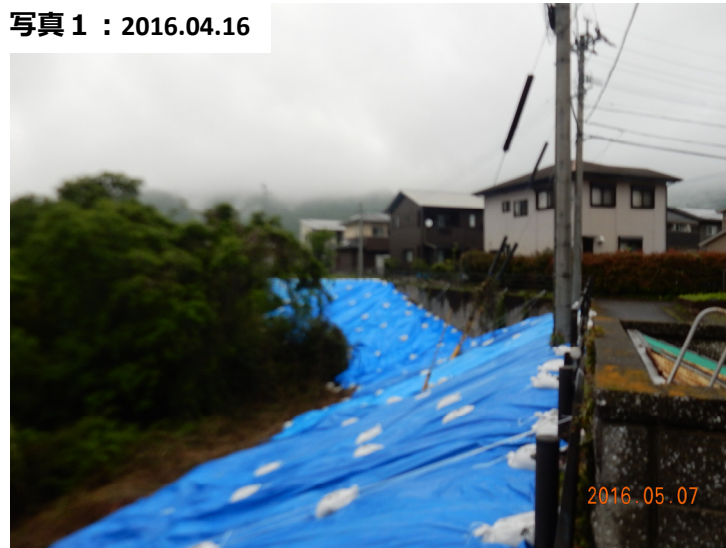
写真1 : 2016.04.16

- ✓ 2016年熊本地震では、造成宅地の斜面変状が生じ、住宅にも被害が及んだ。
- ✓ 2026年熊本地震後の目視調査では、住宅の傾斜や造成宅地の斜面の顕著な変状は確認されなかった。ただし、一部の宅地内で軽微なクラックを確認。

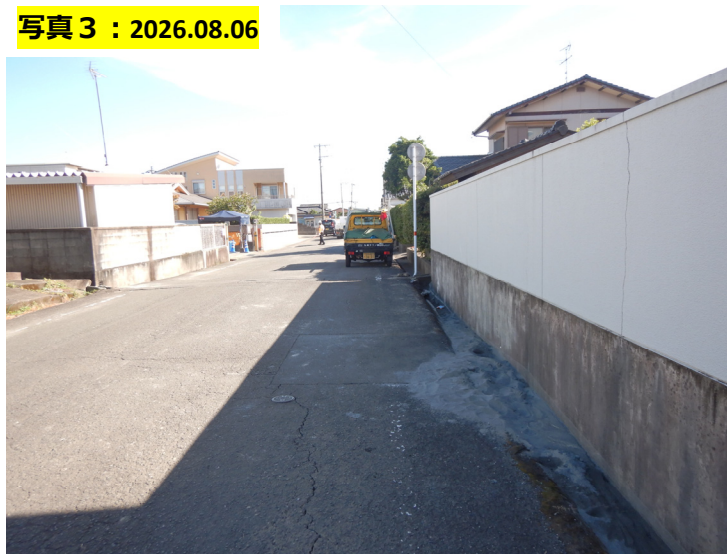
写真3 : 2026.08.06

- ✓ 旧河道周辺で、液状化による噴砂痕跡が確認される一方、木造住宅の顕著な沈下は確認されなかった。
- ✓ 歩道部では突上げ状の変状が目立つ(写真1, 2)
- ✓ 集合住宅では、周辺地盤に対して若干の抜け上がりを確認(写真4)
- ✓ 河口低地の旧河道周辺の砂質土層が液状化した可能性。
- ✓ 液状化層の深度・層厚については、地盤調査による確認が必要。

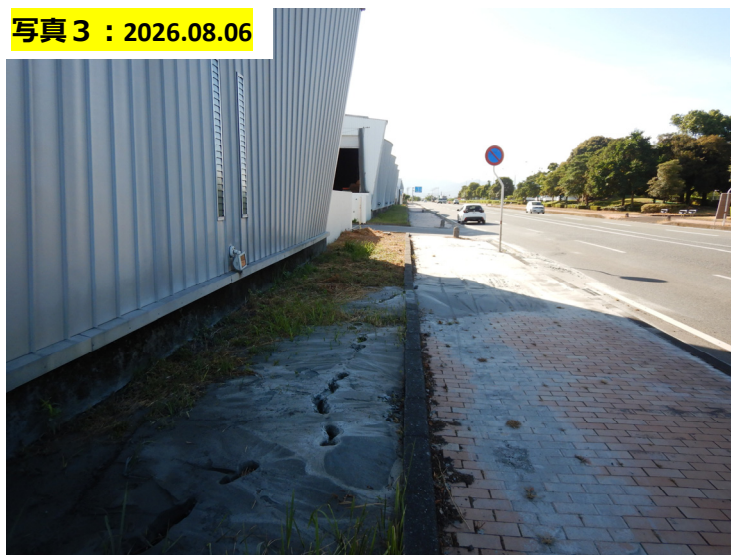
写真3 : 2026.08.06

- ✓ 新港町は、1960年代以降に段階的に造成された八代港の埋立地。
- ✓ 埋立地内では多数の噴砂痕跡あり、主に電柱付近で確認。
- ✓ 噴砂のマトリックスは、主に微細砂～細砂。
- ✓ 噴砂には、30mm程度の礫を含む箇所も確認(写真1,4)
- ✓ 歩道や側溝では、液状化に伴うと考えられる突上げ状の変状を確認(写真2)

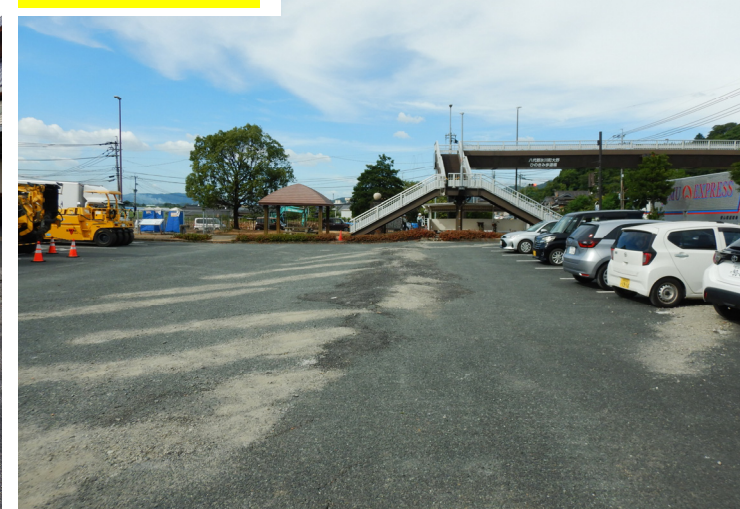
写真2 : 2026.08.06

- ✓ 道の駅竜北の駐車場では、断層変位による段差を確認。
- ✓ 歩道橋にずれを確認。
- ✓ 竜北公園では、上部構造を支持するRC柱が著しく損傷。
- ✓ 柱の著しい損傷に伴い、上部構造が沈下・変形。
- ✓ 公園西側には、地表面の亀裂や擁壁の変状を確認。
- ✓ 断層変位と各構造物被害の関係について、詳細な調査が必要。

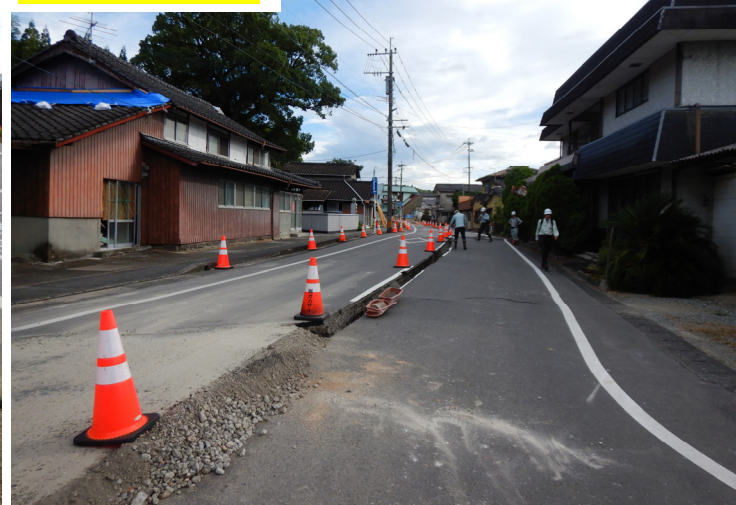
写真2 : 2026.08.06

- ✓ 地表地震断層に沿って、各種の地盤・構造物被害が集中.
- ✓ 道路では、段差や亀裂、歩道部の崩壊を確認.
- ✓ 用水路管路の損傷を確認.
- ✓ 宅地では、亀裂や沈下などの地盤変状を確認.
- ✓ 戸建住宅の不等沈下、お寺では1m程度の段差を確認.
- ✓ かるかや橋では、橋台と橋桁の間に約0.7mの開きを確認.
