第1編 橋梁等に対する水災害の概要および復旧・復興

第1章 橋梁等に対する水災害の概要

1.2. 洪水被害

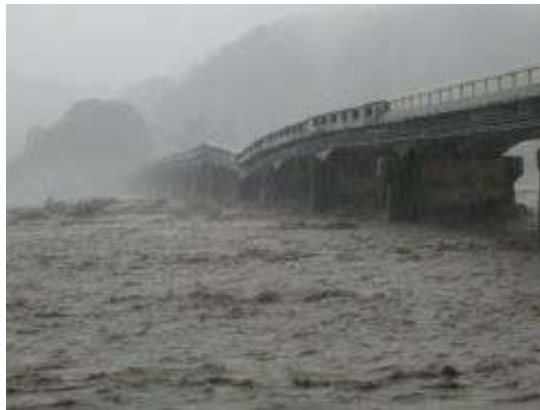
本台風により竜西橋(安倍川 静岡県静岡市)の橋梁中央部の橋脚が沈下した。

図-1.2.4 竜西橋 陥没

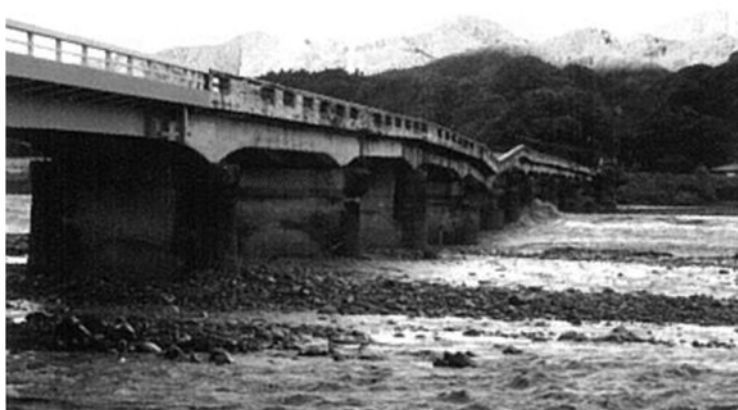
2) 滝西橋 (安倍川 静岡県静岡市)

図-1.2.7 滝西橋 河床の洗掘により橋脚沈下

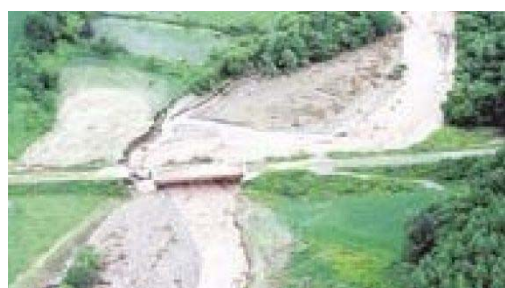
2) 栄進橋 (沙流川支川貫気別川 北海道沙流郡平取町)

図-1.2.9 栄進橋 橋台洗掘, 護岸

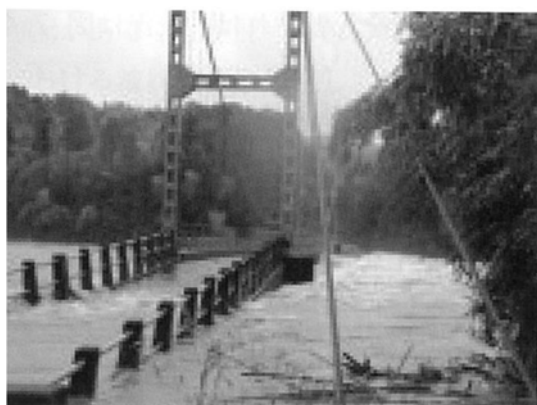
図-1.2.25 久住橋 崩壊直前

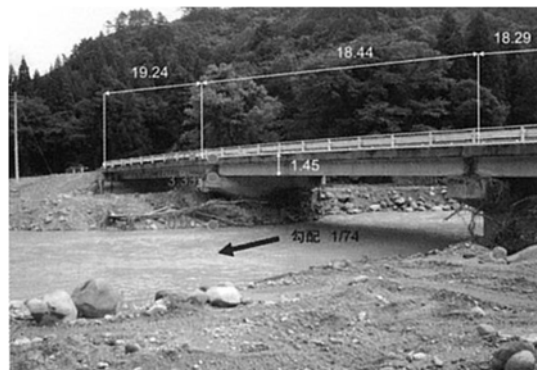
図-1.2.40 中ノ平橋（蒲生川 滝ダム上流 南会津群只見町）
洗掘による取り付け道路の流出

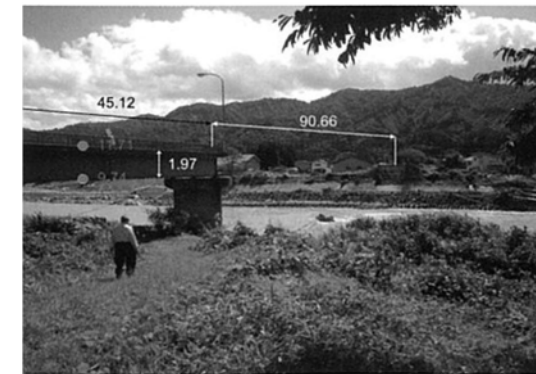
図-1.2.46 小川橋（伊南川 滝ダム上流 南会津群只見町）橋脚の倒壊による流失

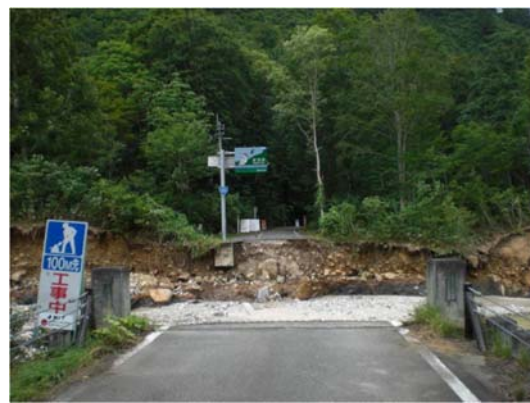
図-1.2.49 金泉橋（只見川 魚沼市）流失

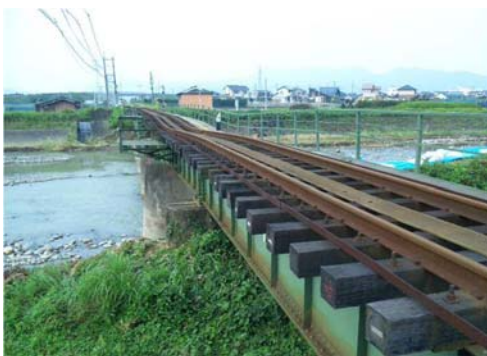
図-1.2.57 隈上川橋梁(JR九州久大線) 橋脚沈下

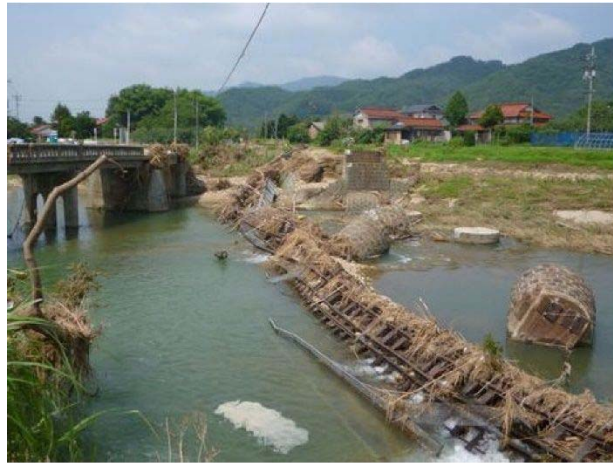
本豪雨により、山口県の阿武川にかかる鉄道橋の多くが流出した。流出した橋梁の多くは柱の中間部(おそらく打ち継ぎ目)からせん断破壊しており、その損傷面からわかるように無筋コンクリートであった。一方、南河内橋や高岩橋は橋台が流出することで上部構造が落橋した。橋台付近は護岸も損傷および流出しており、非常に激しい流れが橋台周辺部に作用したと考えられる。

図-1.2.60 第6阿武川橋梁 流失

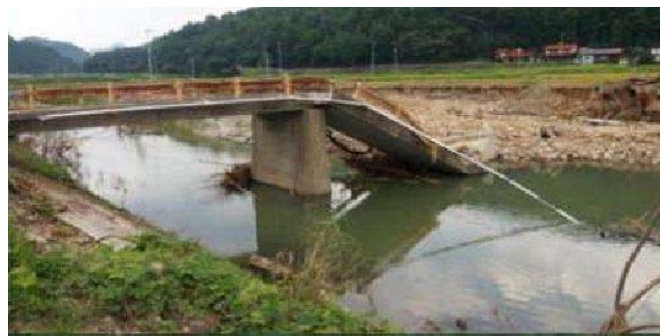
図-1.2.61 南河内橋 橋台の転倒および桁の落下

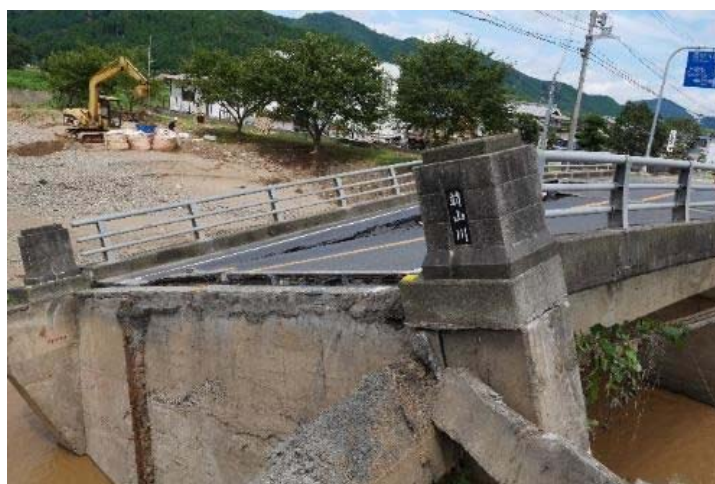
本豪雨により前山川にかかる国道175号の八日市橋(前山川 兵庫県丹波市)で、橋台背面土の流出および洗掘により橋台が傾斜する被害が生じた。橋台背面は川上側から背面土が流出し橋台側面川上側が大きく沈下していることから、洪水が橋台に作用した流れが持続的に作用することで、橋台下面が洗掘されたと考えられる。上流側で川が大きく湾曲していることが、片側の橋台背面土を押し流す要因になったものと考えられる。

図-1.2.69 八日市橋(国道175号線) 橋台洗掘により橋が傾く [出典：伊津野]

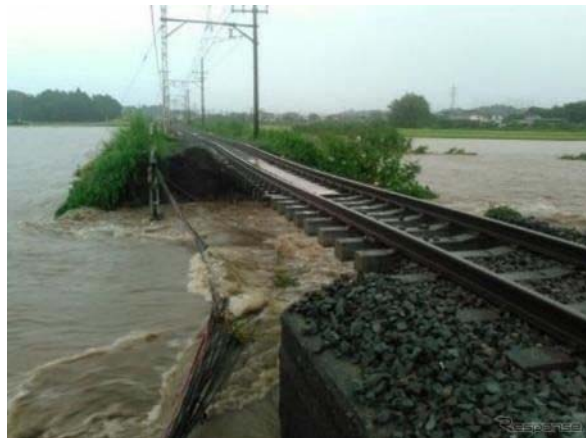
この豪雨で東武鉄道宇都宮線 姿川第二避溢橋梁(姿川 栃木県下都賀郡壬生町)の橋台と橋脚が流出した。本橋は用水路を跨ぐ橋梁であったようであり、流出後の写真からもわかるように、線路をまたいで両側の田畑が完全に浸水していることから、線路が堤防のような役割となり狭隘な橋梁部に水流が流れ込んで橋梁が流出したと考えられる。

図-1.2.70 姿川第二避溢橋梁 橋台と橋桁流失

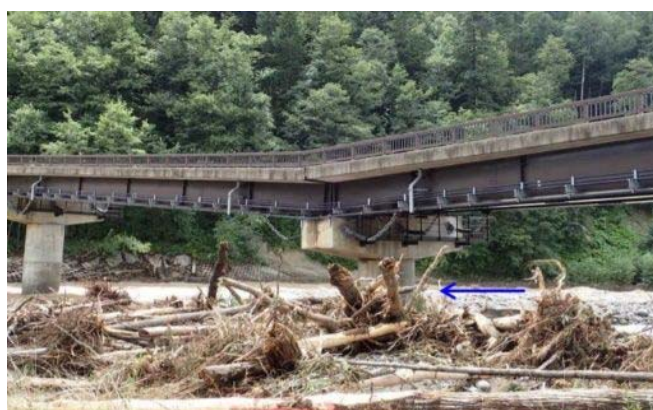
以降に代表的な被害事例を示す。被害の特徴としては、橋台の流出に伴い側径間の上部構造が落橋した事例が多くみられる。比較的山間部の橋梁では橋梁上部構造橋面位置と護岸の高さがほぼ同じであることから、増水した水の流れば護岸を越流することなく橋梁に作用する。橋台部については上部構造や橋脚により主流が阻害されることで橋台側面に流れ込み、橋台周辺護岸や土砂を侵食し続け、最終的には基礎底面の地盤が侵食され基礎の安定性を失うことで流出したと考えられる。また、太平洋橋や清見橋のように上部構造の流出を免れたにも関わらず、橋台背面土が流出してしまい道路としての機能を失ってしまう事例も多く見られた。

図-1.2.72 高原大橋(国道273号線) 洗掘による傾斜・沈下

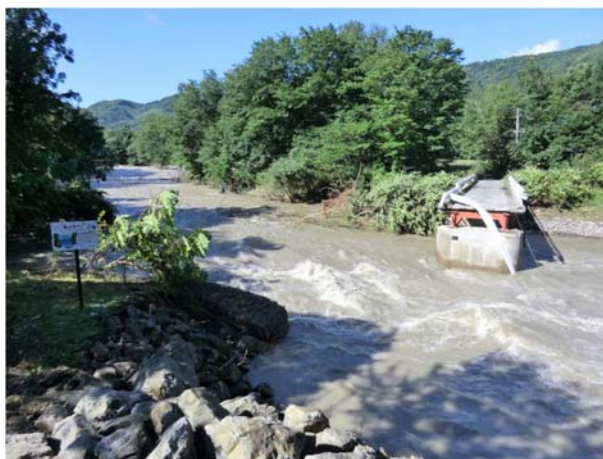
図-1.2.73 武利橋(町道) 落橋

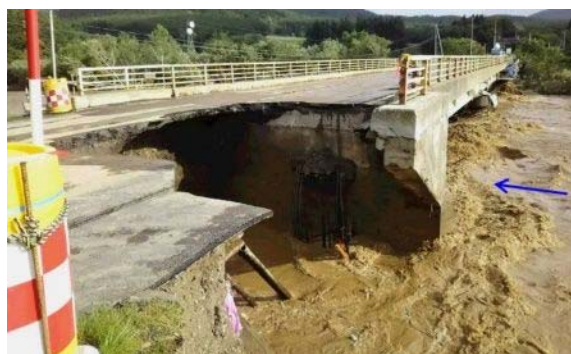
図-1.2.74 太平橋(国道38号線) 橋台背面の洗掘

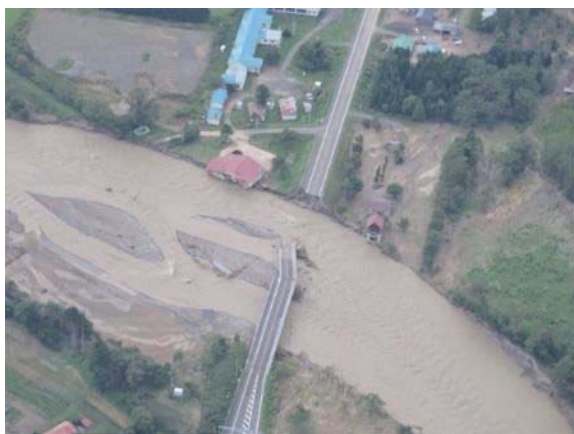
図-1.2.75 千呂露橋 落橋

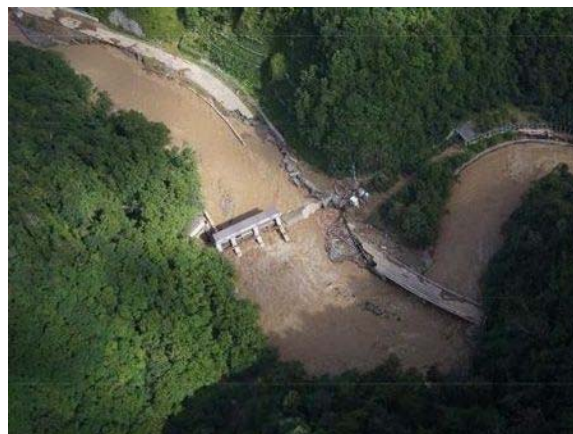
図-1.2.76 ニセクシュマナイ橋 橋台背面の洗掘

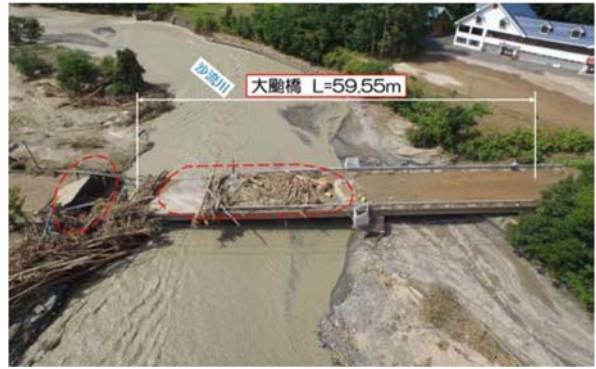
図-1.2.78 大鮎橋 落橋

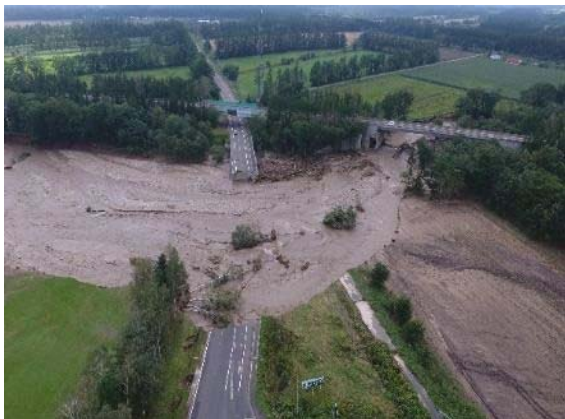
図-1.2.79 小林橋(小林川) 落橋

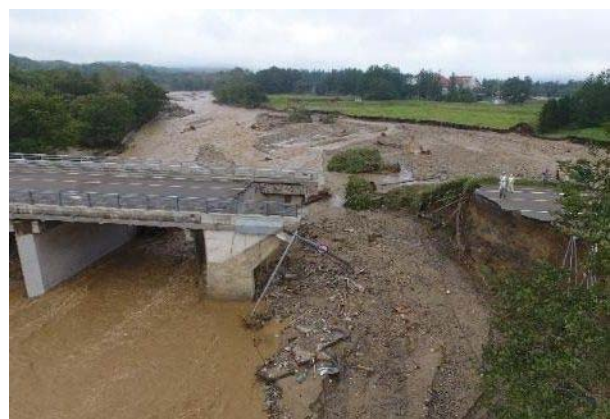
図-1.2.80 清見橋(ペケレベツ川) 洗掘による傾斜, 沈下

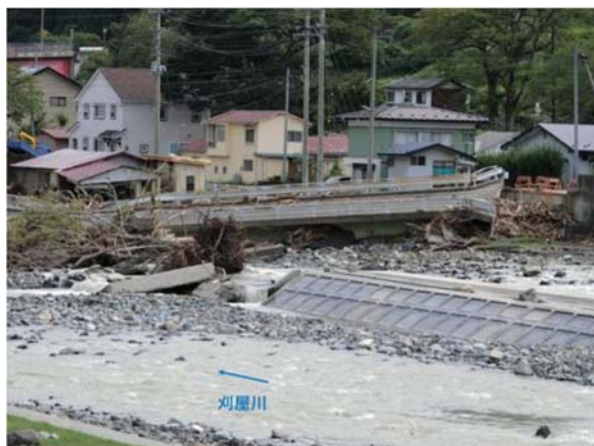
図-1.2.81 日陰橋 落橋

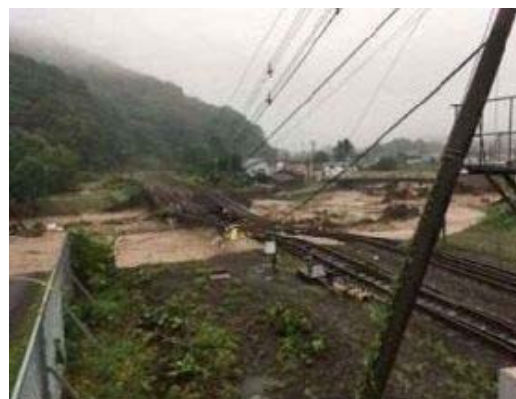
根室線 下新得川橋梁 橋梁流失

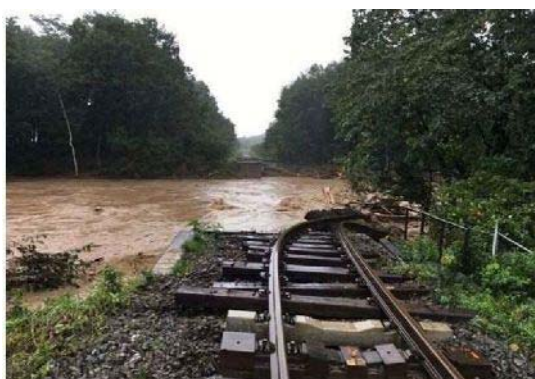
根室線 第1佐幌川橋梁 橋梁流失

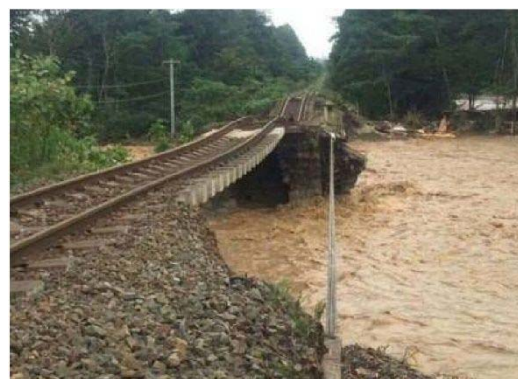
根室線 清水川橋梁 橋梁流失

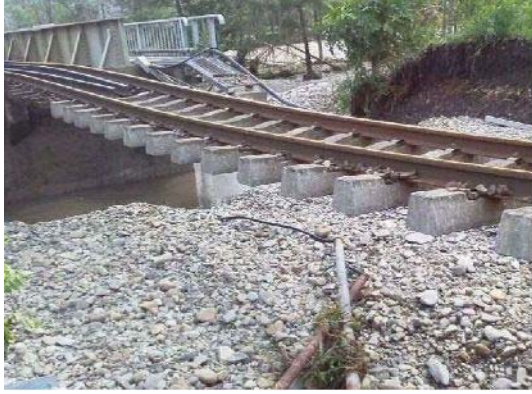
根室線 芽室川橋梁 路盤流失

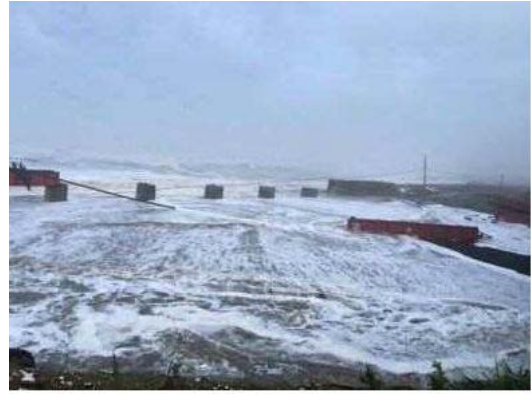
図-1.2.82 JR北海道の橋梁被害

日高線 慶能舞橋梁 橋梁流失

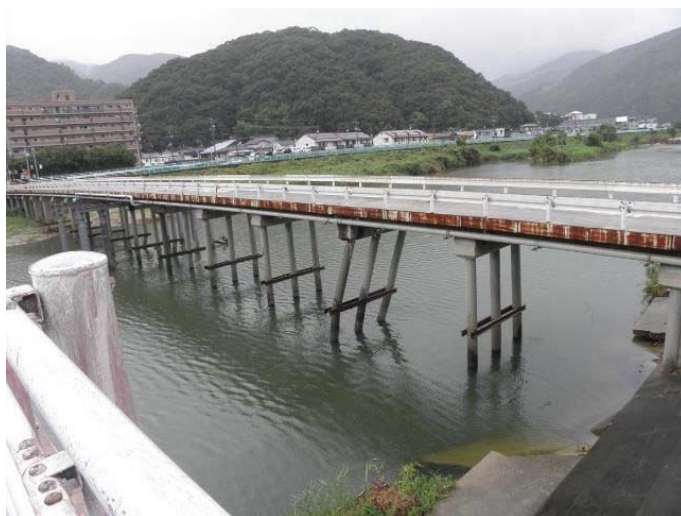
6) 大広橋 (広島県呉市)

図-1.2.97 大広橋 橋脚傾斜 [出典：幸左]

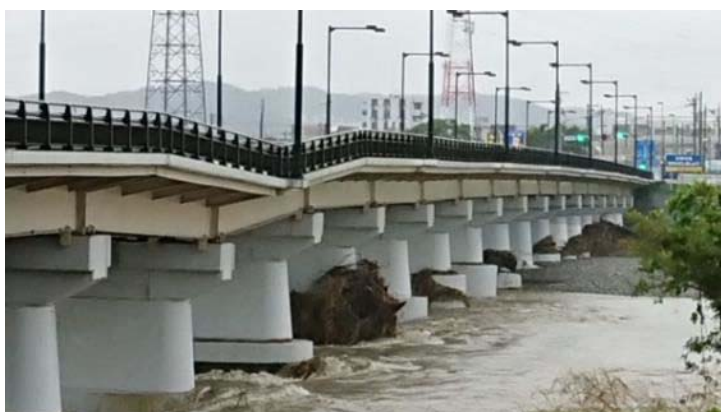
図-1.2.103 日野橋 橋脚の沈下

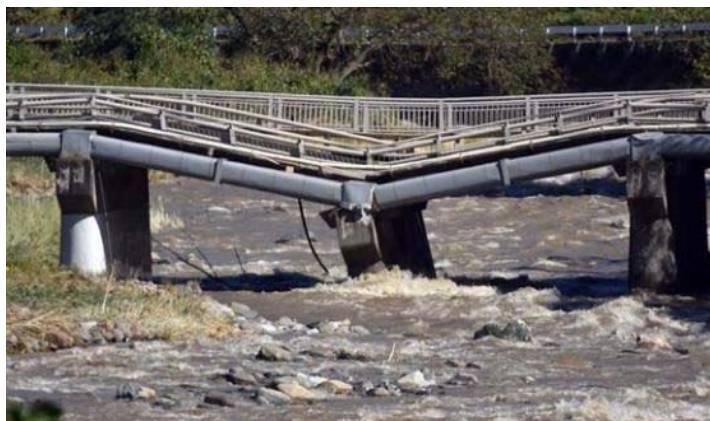
図-1.2.104 法雲寺橋(国道20号線) 橋脚沈下

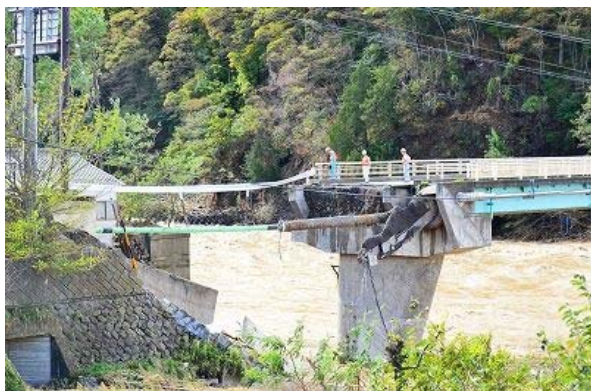
図-1.2.106 田中橋 一部落橋

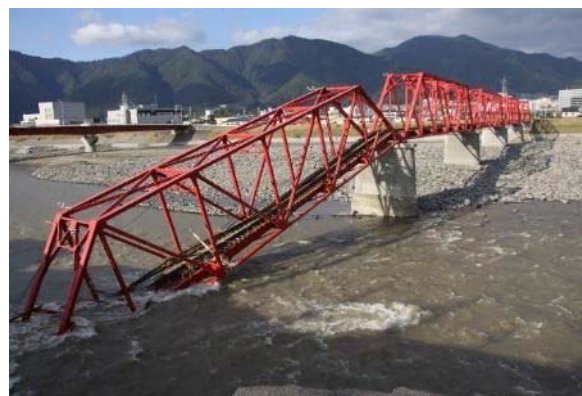
図-1.2.109 千曲川橋(上田電鉄別所線) 一部落橋

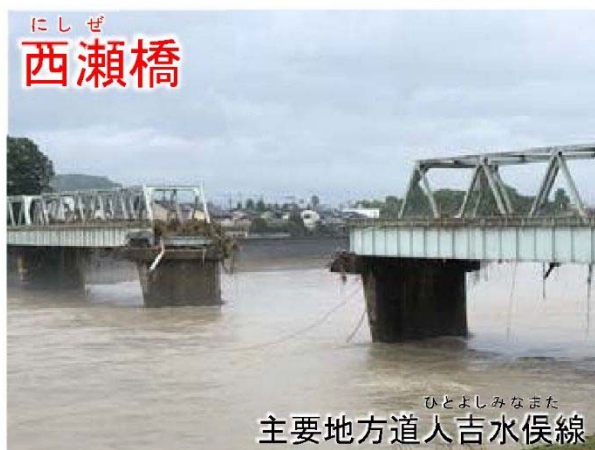
図-1.2.111 上部構造が流出した橋梁

被害状況は速報ではあるもの10橋以上の橋梁が被災し、熊本県や山形県などで落橋や流出も見られた。橋台背面土など護岸の被災にともなう落橋と、桁に作用した流木を含む流体力による流出とがあったが、特に後者が複数あったということは、水位がかなり高かったことが推察される。鉄道橋では、JR九州肥薩線の球磨川第一・第二・第四橋梁、第二野上川橋梁など、歴史的な価値のある橋梁が流出した。道路橋では、深水橋、西瀬橋など、熊本県と大分県で橋の流出が10橋以上報告されている。橋梁に添架されていた水道管が流出したことによる断水も数カ所で報告されており、落橋による交通寸断のみならず、被災者の生活に及ぼす影響は大きい。被災した橋は、1960年代までに架設された橋が多いことも特徴である。耐震補強による支承部強化は、地震のみならず洪水対策としても一定の効果が見込めるのではないかと考えられる。

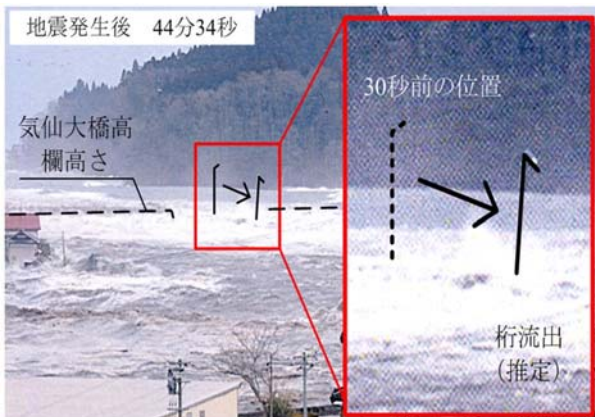
図-2.2.47 気仙大橋が流出したと推定される瞬間

さらに同写真の撮影時刻から推定すると、気仙大橋が流出したのは地震発生から44分34秒後であり、この時刻は図-2.2.46に前述した流出危険域の時間帯に該当する。
