東日本大震災における
エネルギー施設(火力・水力・送変配電・ガス)
の被害状況と今後への展開について

報告書（最終報告）

平成26年8月

土木学会 エネルギー委員会 新技術・エネルギー小委員会

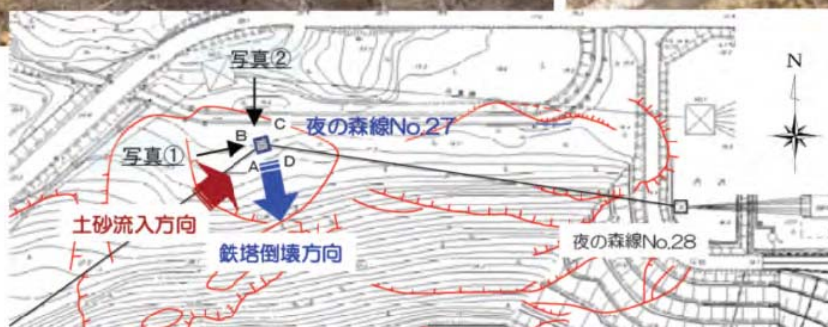
鉄塔の倒壊状況

- ・崩壊した盛土は、沢を埋め、高さ約 30m、斜面の勾配約 18 度で昭和 40 年代前半に造成されたものであり、被害発生状況は以下のとおり。
- ・盛土の土砂の流入により、鉄塔は電線に引っ張られる形で盛土方向に倒壊。
- ・夜の森線の送電停止時刻と地震動の観測波形等を考慮すると、地震動の最大加速度が発生した時点で盛土は崩壊せず、20 秒以上後に崩壊したと推定。

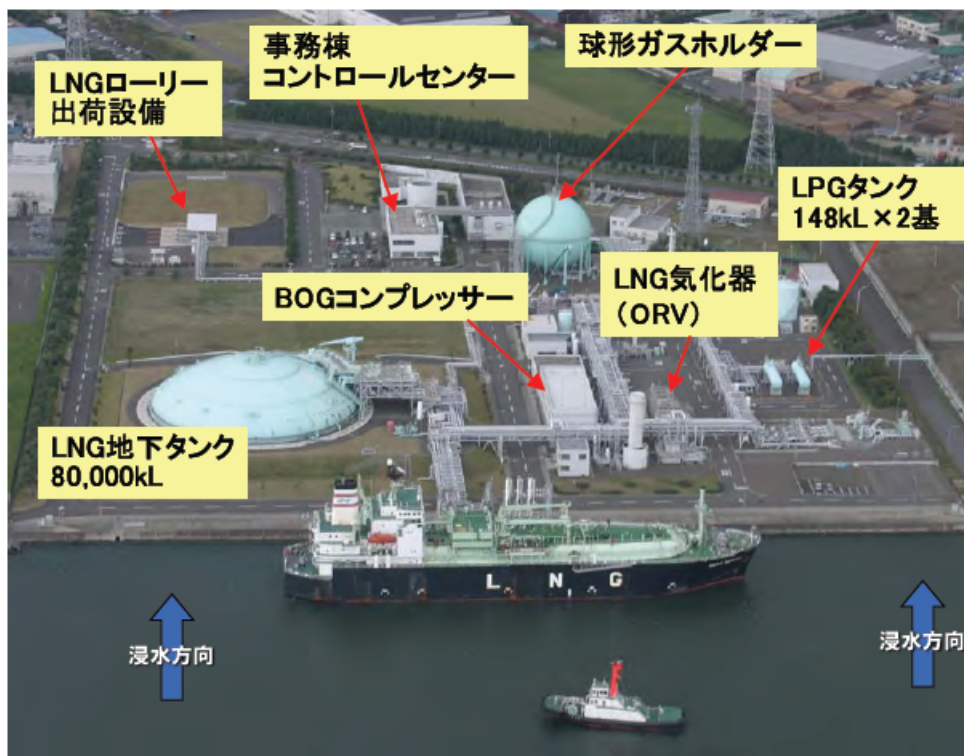
図-2.5.3 仙台市ガス局港工場の津波被害

- ・配管・架構類について、杭基礎のある配管・架構類には被害がなかったが、杭基礎以外の基礎の配管・架構類の一部が損傷した。
- ・小形の鉄骨造の建造物は、基礎のみを残し流失した。
- ・海水取水路は隣接事業者の防液堤の影響で津波流れが集中し、洗掘被害が大きかった。
- ・他所からの漂流物が衝突しての被害はなかった。
- ・構内全域において洗掘がみられた。設備・建屋の基礎周囲で洗掘が認められた。
- ・津波流れが集中する箇所は、洗掘被害が大きい。
- ・洗掘により直接基礎は倒壊したものが認められたが、杭基礎設備は健全であった。
- ・地上から地中への配管は、周囲が洗掘されたものの配管は健全であった。
- ・基礎周囲が未舗装（砕石敷き等）だと洗掘されやすい。
- ・海水取水路に土砂が堆積し、取水不能となった。

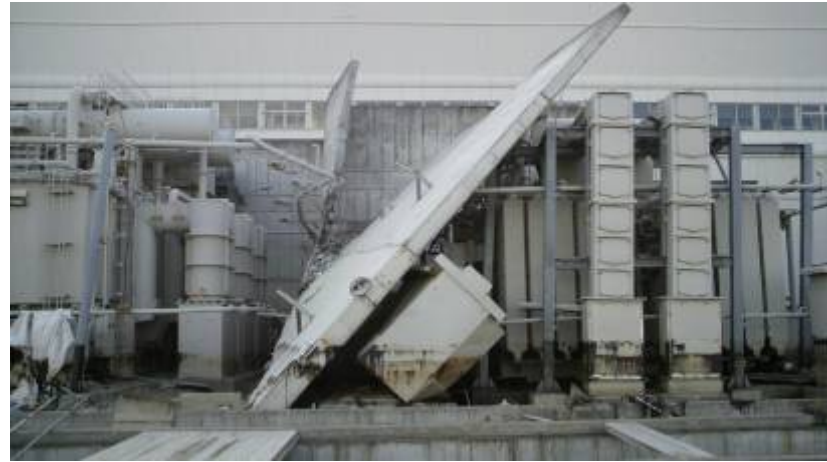
写真-1 1号機側 防火壁倒壊状況

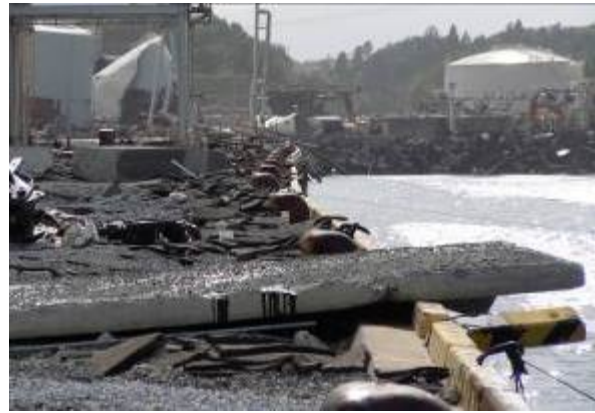
写真-3 荷役岸壁被災状況

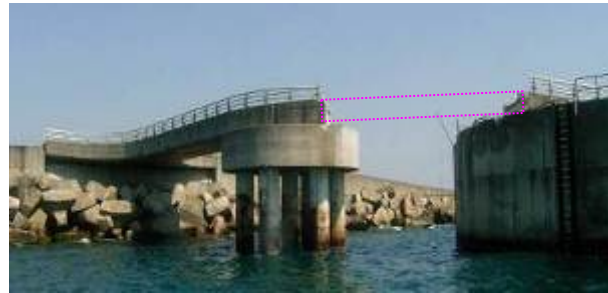
写真-4 放水口連絡橋被災状況

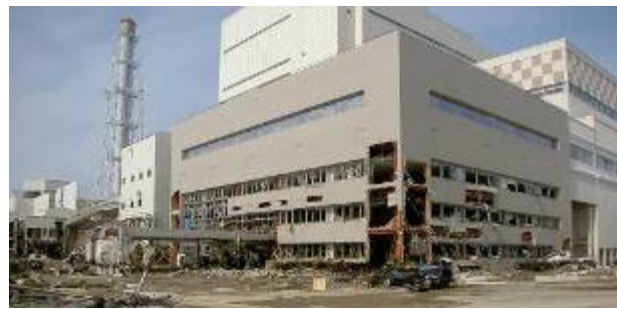
写真-5 サービスビル被災状況

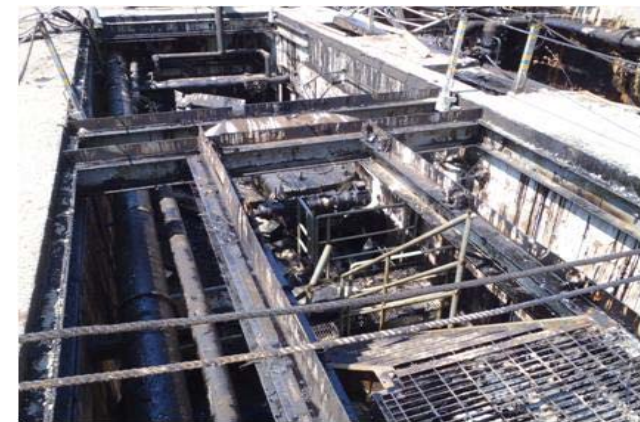
写真-6 取水口ポンプ室被災状況

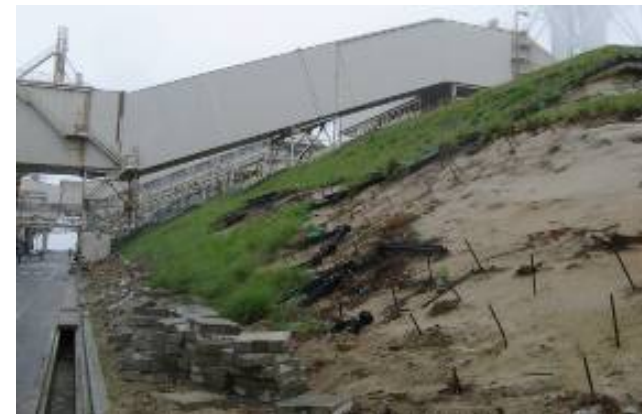
写真-8 構内法面被災状況

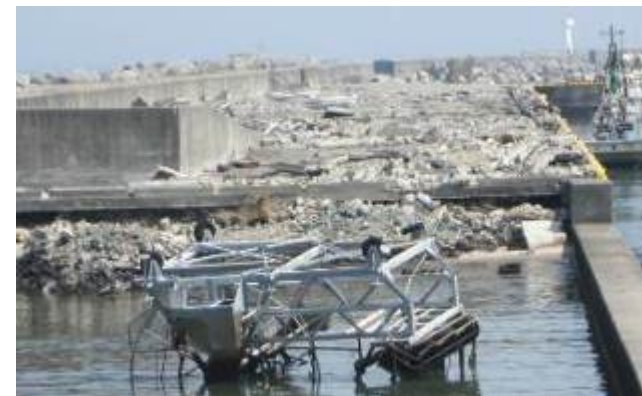
写真-9 タグボート岸壁被災状況

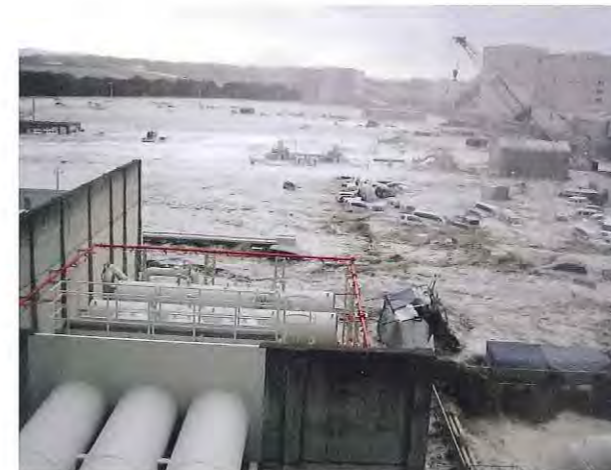
避難したタービン建屋から見た津波到来時（16:10撮影）

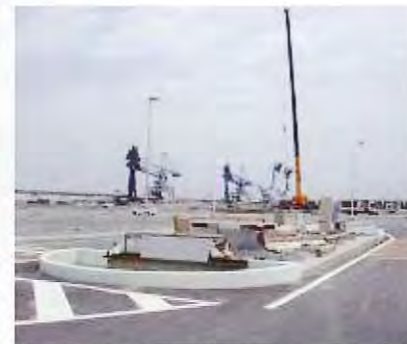
全壊した5号埠頭警備室

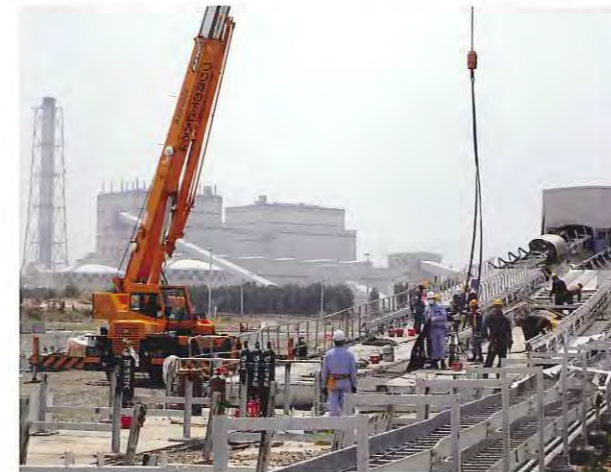
5号埠頭 ベルトコンベア周辺 復旧作業

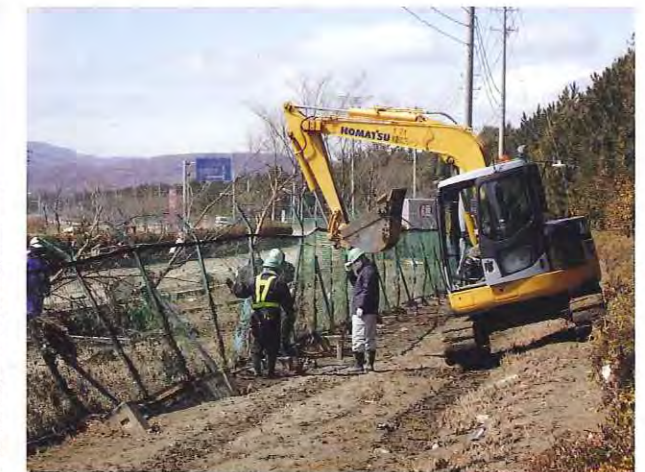
発電所外周のフェンス復旧作業

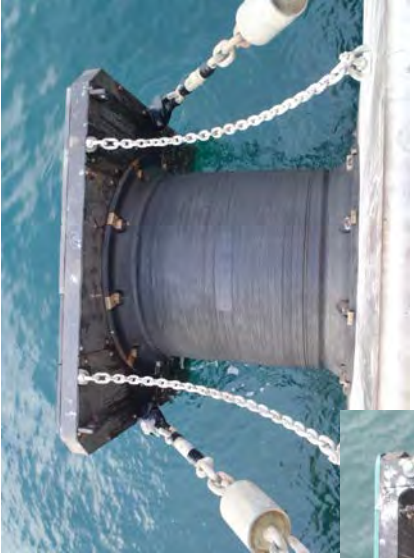
(BL12防舷材を取り外して設置した)

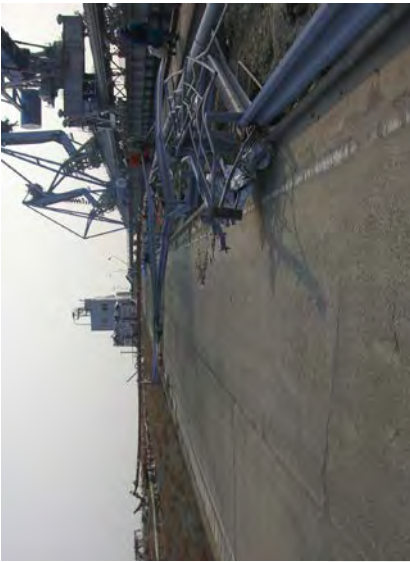
ex) No.1～No.2連絡橋進入路

護岸際に位置する「揚炭バース管理用道路」は液状化等の影響によって沈下しており、舗装や用排水工が破壊されて土砂の流出などが生じていた。これらに対して全面的な復旧を行っている。(現況：下層路盤施工中)

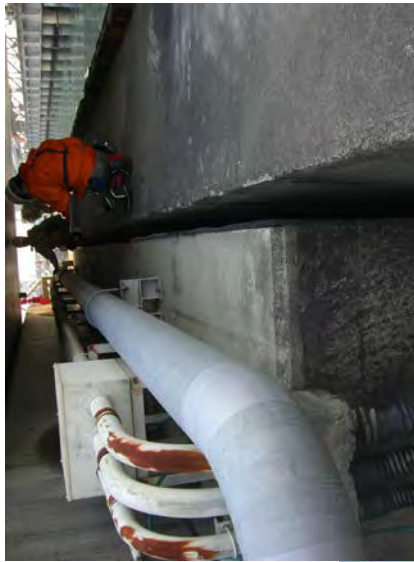
ex) No.1連絡橋橋台部

5号埠頭の埋め立て地盤は震災による液状化等の影響によって沈下しており、連絡橋や鋼管矢板護岸などの杭構造物と大きな高低差が生じている。そのため、杭構造物の下部を始めとして構造物と地盤との間に空洞が多く生じていた。また、杭構造物同士が接する部分についても揺れによる相互の干渉によるものと考えられる隙間が生じていた。
そこで当工事では連絡橋橋台部分等の対策措置としてエアモルタルによる「空隙充填」を行った。

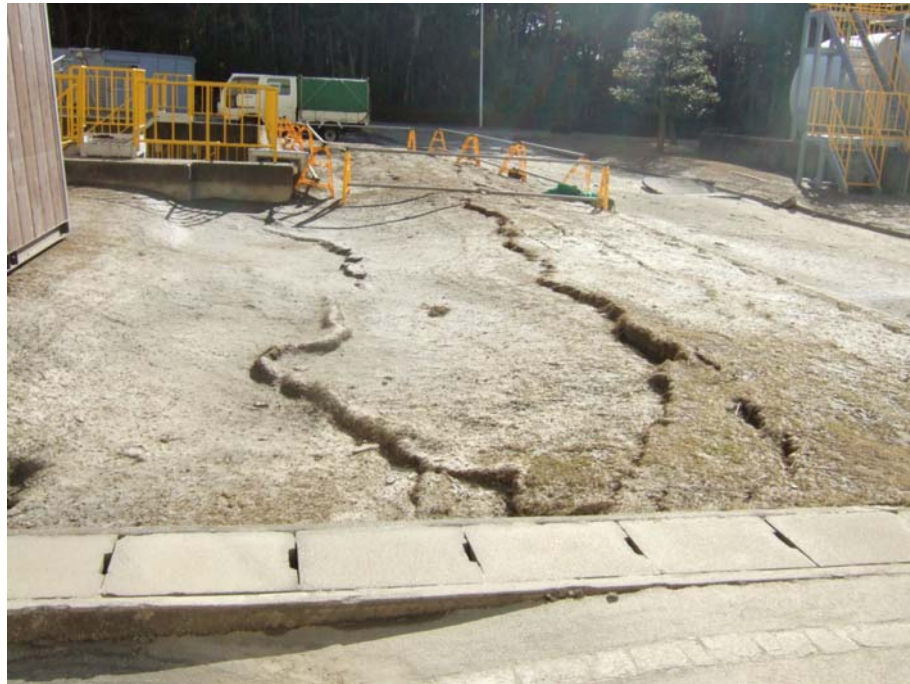
P09-01 (灰流水調整池〔海側〕の北側の緑地)
地震による地割れ発生 液状化も発生している

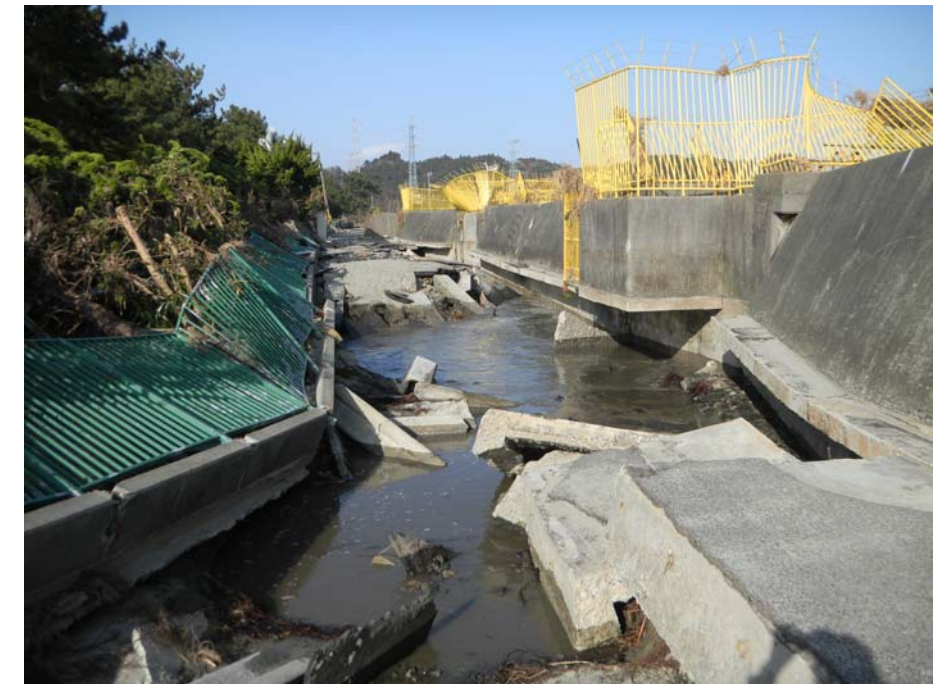
P11-01 (第1分水池南側付近 写真右側が海)
防潮堤背面道路の路面陥没と防潮堤倒壊、
防潮堤下部は基礎の手当が不十分であった模様

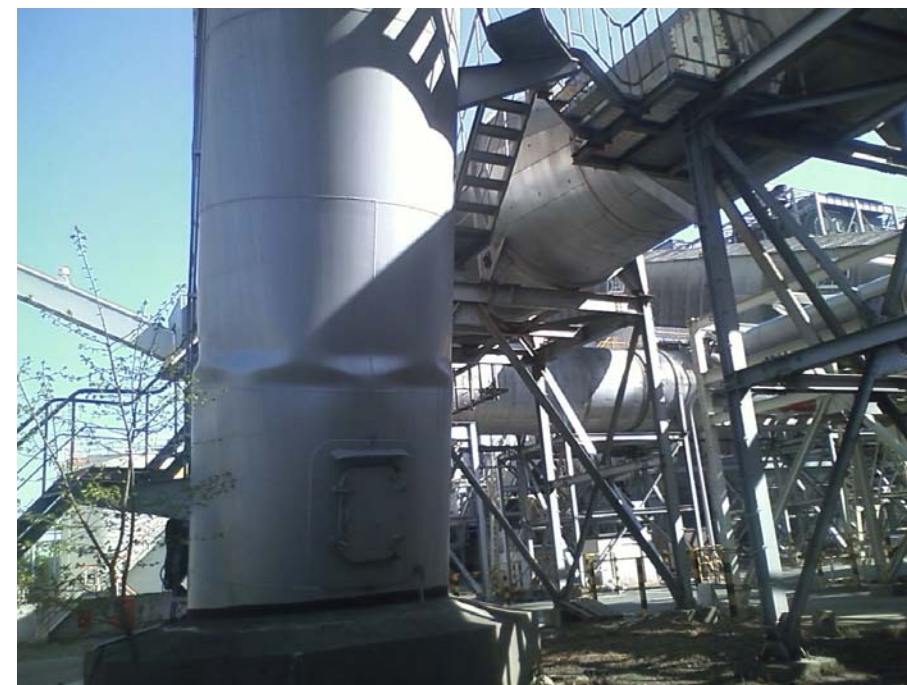
P15-01 (6号煙突脚部座屈)
3脚のうちの1脚

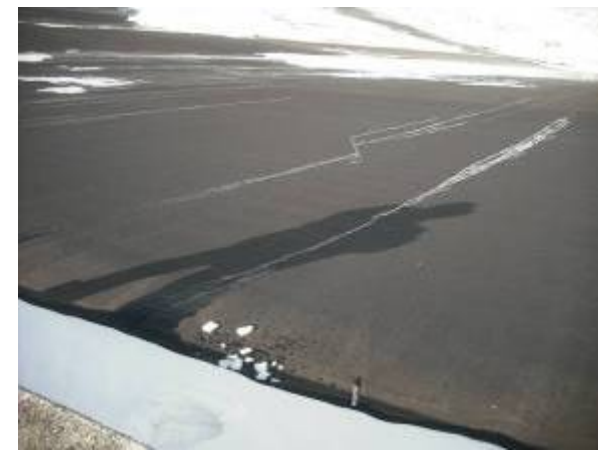
◆クラック発生状況 (補修前)

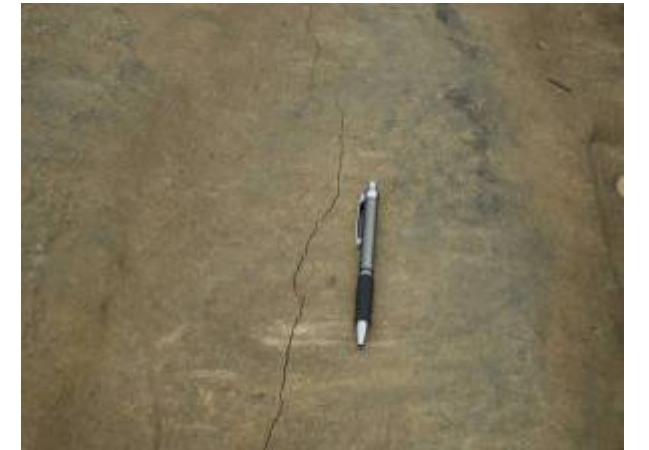
◆クラック詳細 (補修前)

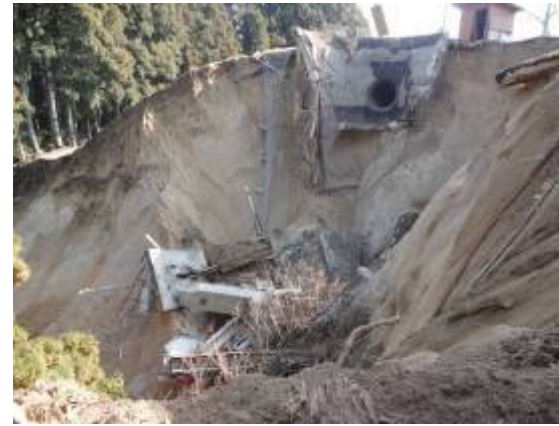
②水槽状況（下流より）

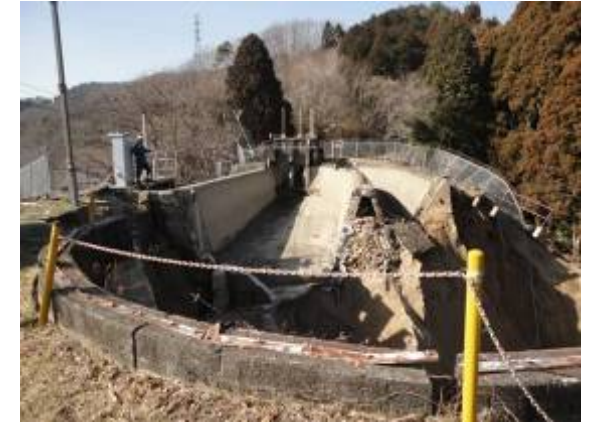
③水槽石積崩壊

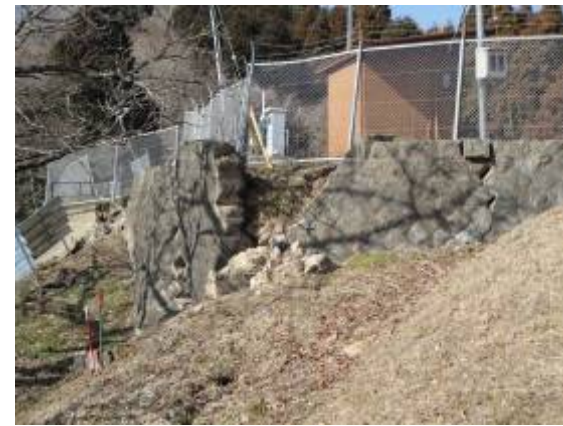
④サイフォン管盛土割れ

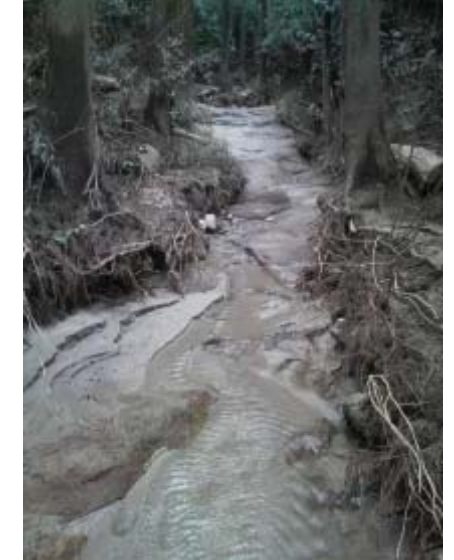
石岡第一発電所水槽付近崩壊状況

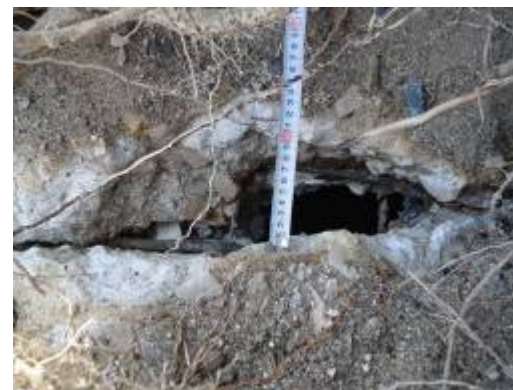
⑤左記水路管試掘後ハツった状況
