令和元年台風第**19**号 千曲川災害の概要

土木学会水工学委員会 令和元年台風**19**号豪雨災害調査団 中部・北陸地区団長

土木学会水工学委員会

「令和元年台風19号豪雨災害調査団中部・北陸地区」 2019-12-06現在

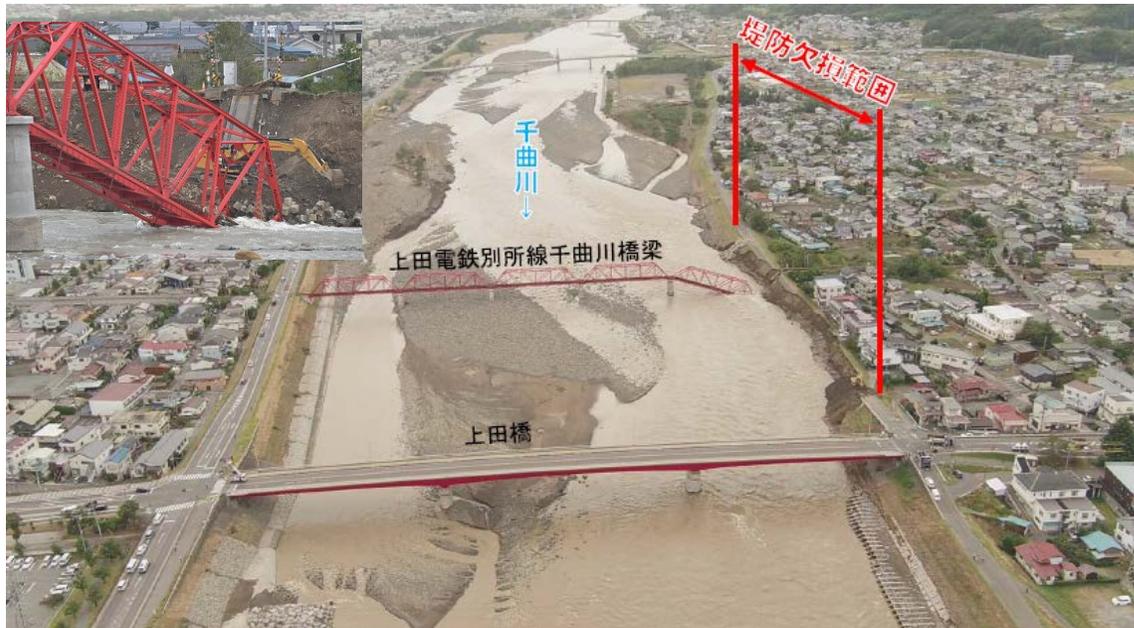
② 上田諏訪形の堤防欠損

上田市諏訪形での堤防欠損

- 千曲川左岸104k付近堤防欠損地点周辺は、今回の出水を受け砂州の移動など河道が大きく変化した。
- 特に、滞筋は位相が左右岸で逆転するような大きな変化となり、平成年代で水衝部ではなかった箇所が現在水衝部となっている。

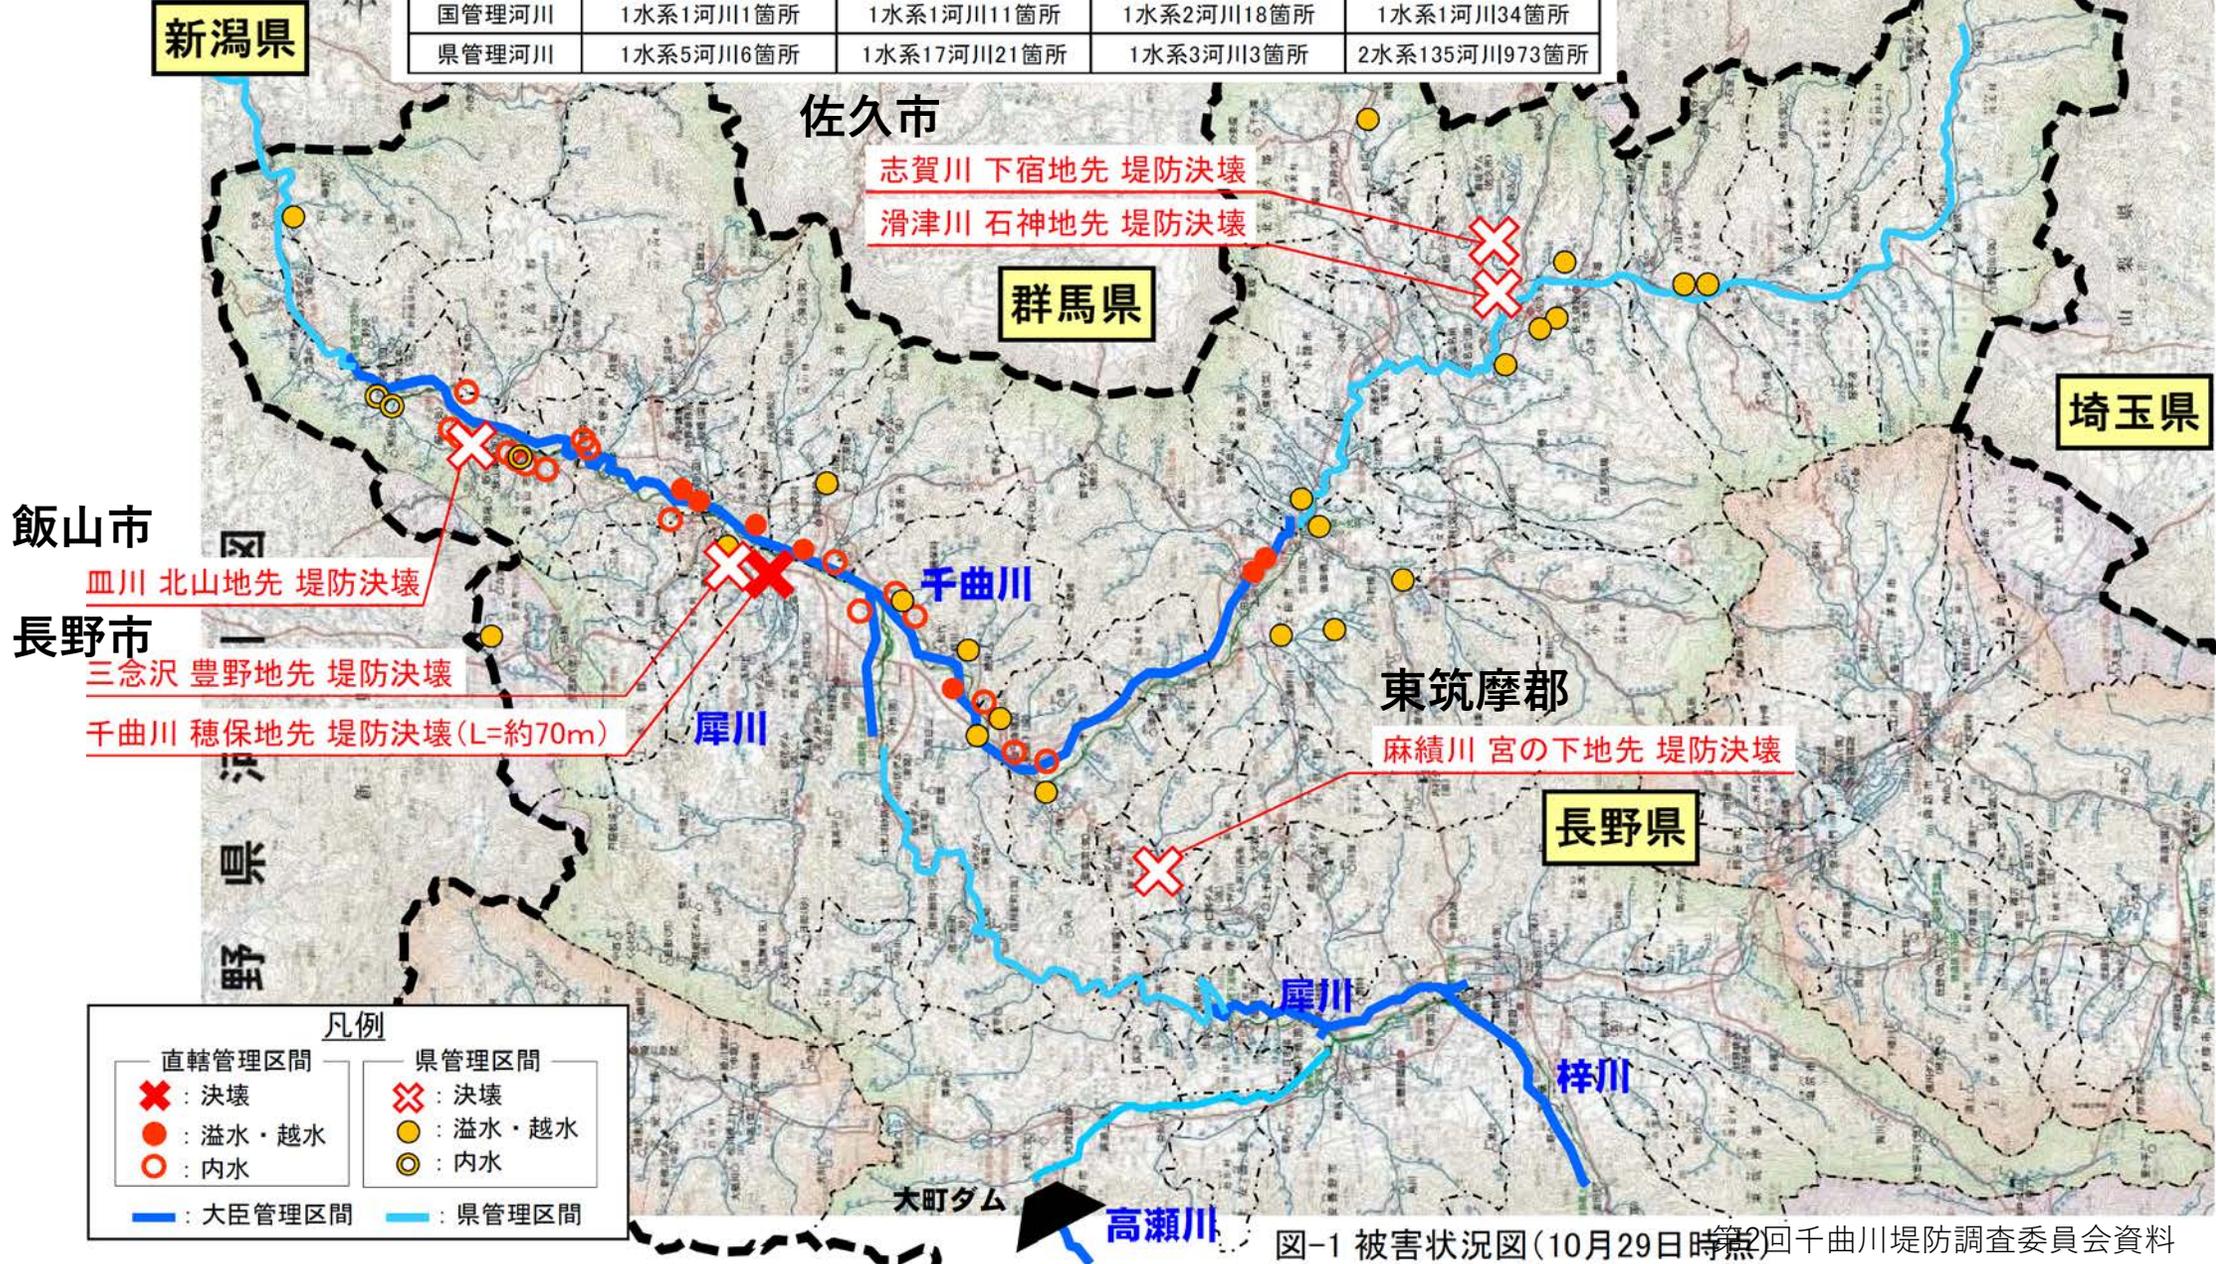
図-1 被害状況図(10月29日時点) 第2回千曲川堤防調査委員会資料

長野県	堤防決壊	越水・溢水	内水被害	河川管理施設被害
国管理河川	1水系1河川1箇所	1水系1河川11箇所	1水系2河川18箇所	1水系1河川34箇所
県管理河川	1水系5河川6箇所	1水系17河川21箇所	1水系3河川3箇所	2水系135河川973箇所

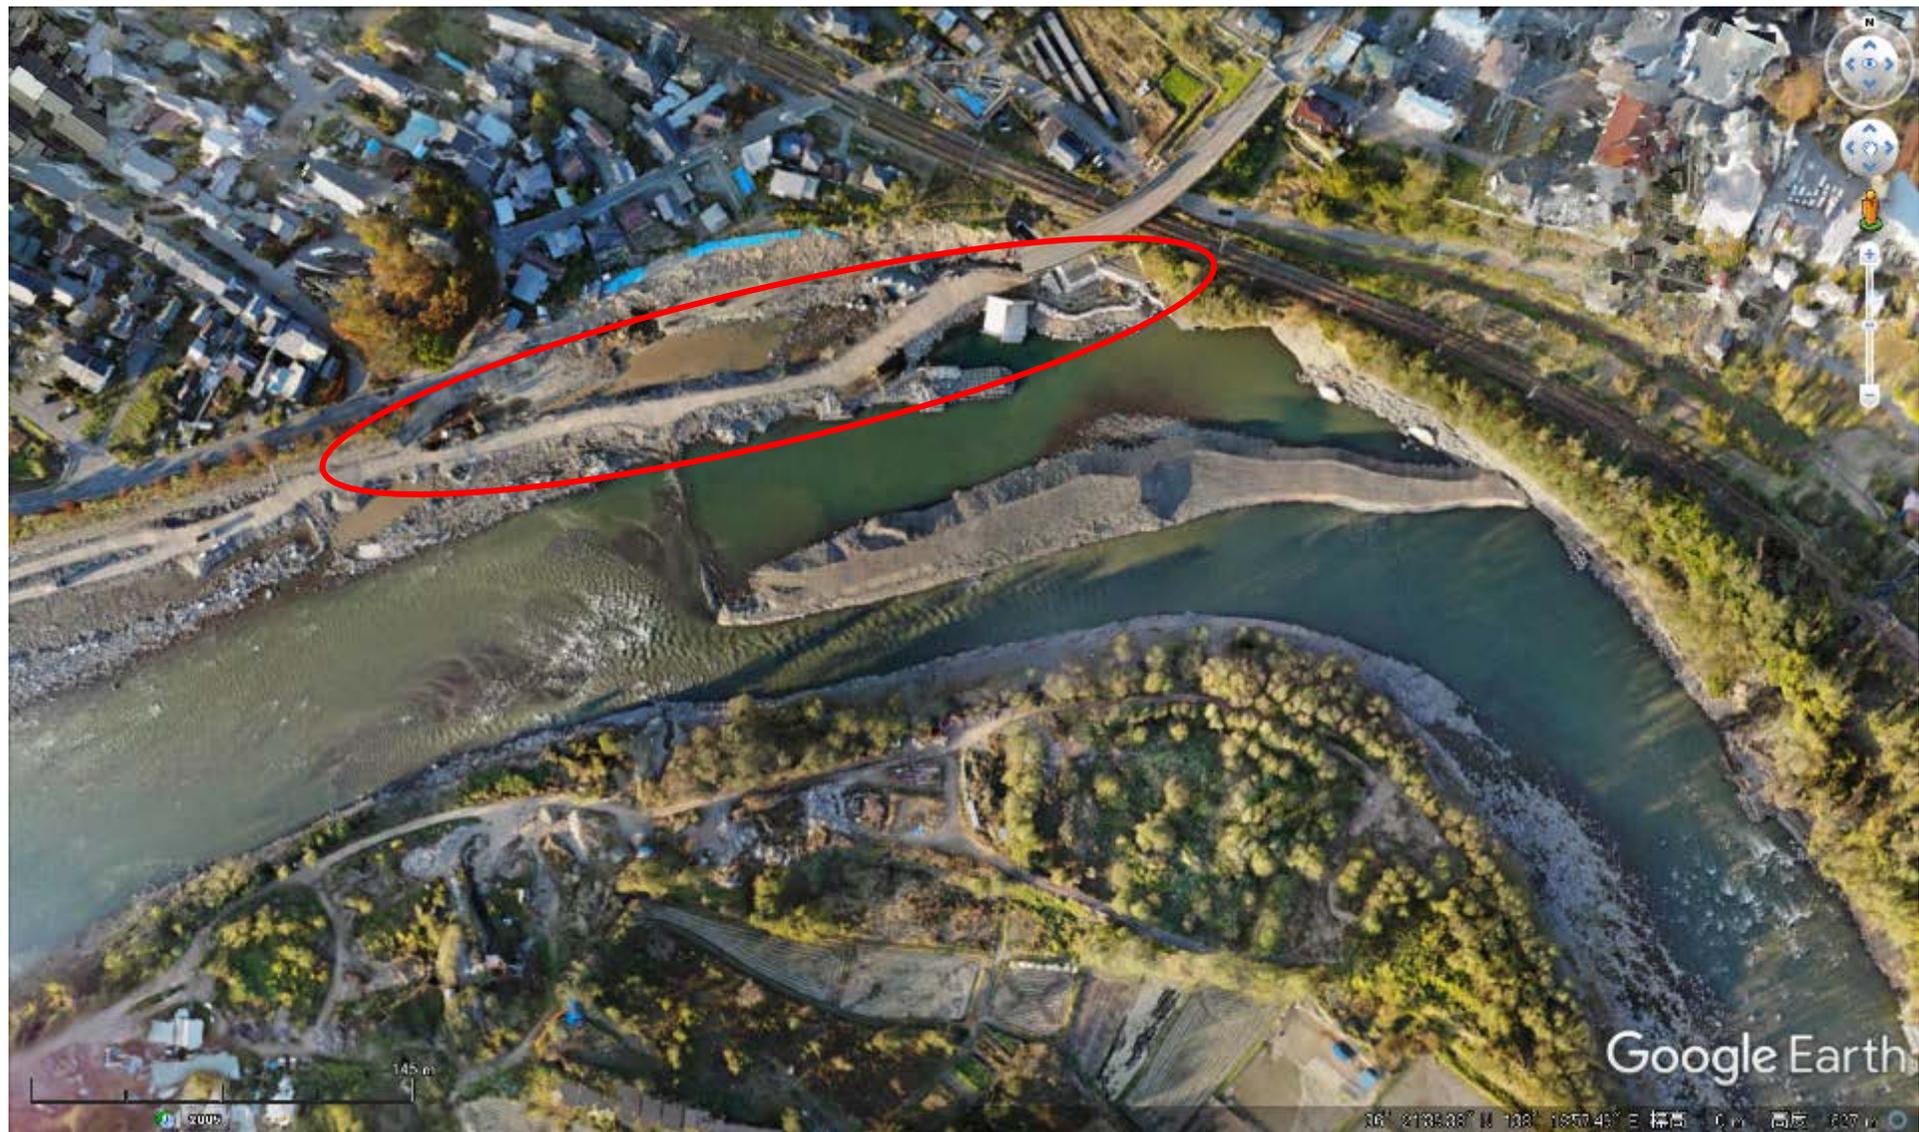
蛇行部外岸の浸食で橋脚基部が落下、それに伴って橋桁も破断し落下

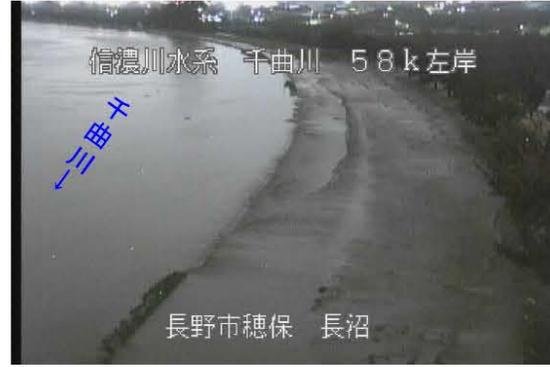
②2019.10.13 1:10

- 堤防決壊箇所を設置されたCCTVカメラにより、10月13日0:55頃越水が始まったことを職員が確認した。
- 同日の2:15以降、CCTVカメラが倒壊し監視不能となった。

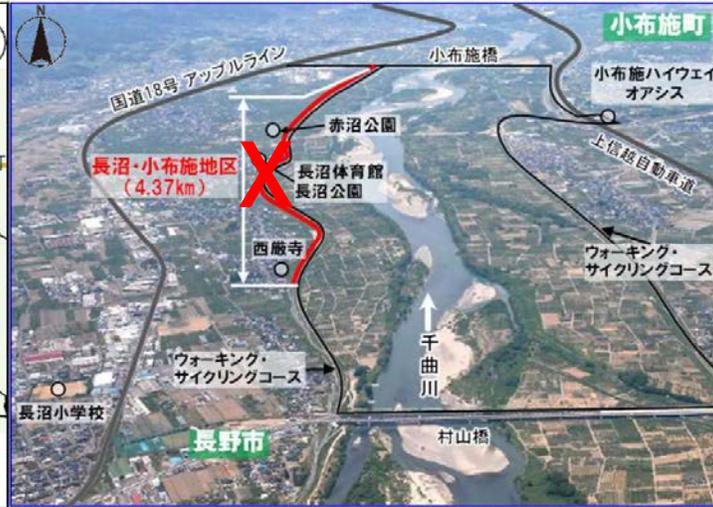
【整備箇所】

事業断面図

- 地元住民は堤防が強化され破堤はしないと信じていた(NHKクロージアアップ現代記者取材)

堤防ではない（堤防に木を植えるのは厳禁）。
緊急時用土砂備蓄でもある。
“粘り強さ”は期待できる。
