# 青森県坪毛沢にある約 60 年から 100 年 経過した木堰堤の部材劣化調査

## DETERIORATION INSPECTION OF ABOUT 60-TO-100YEAR-OLD WOODEN CHECK DAM'S MEMBERS IN TSUBOKESAWA, AOMORI

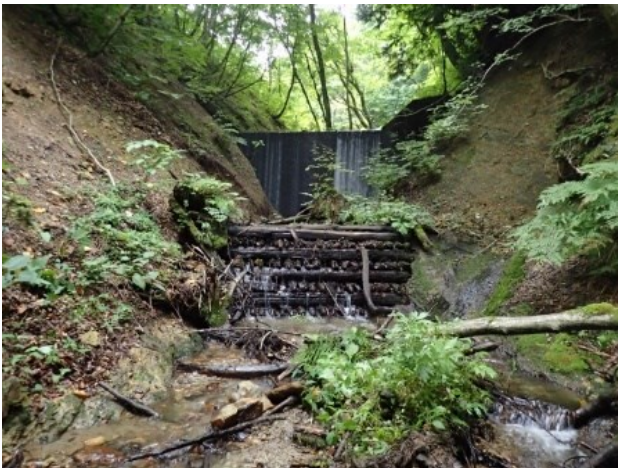
写真-3 3号木堰堤（1957年施工）

木堰堤は1916（大正5）年に6基、1953（昭和28）年から1958（昭和33）年にかけて6基の計12基が設置された。現存するのは1916（大正5）年の1基を除く11基とされ、今回はこのうち上流側6基（1～6号木堰堤、**写真-1～6**）を調査対象とした。2号木堰堤は上流側の土砂を横木1本で留めている状態であったが、1, 3, 4, 6号木堰堤は上流側に十分な土砂が留められており、堰

堤の機能を十分に満たしていた<sup>4)</sup>。なお、5号木堰堤はすでに流亡していたため施設の劣化調査は行っていない。

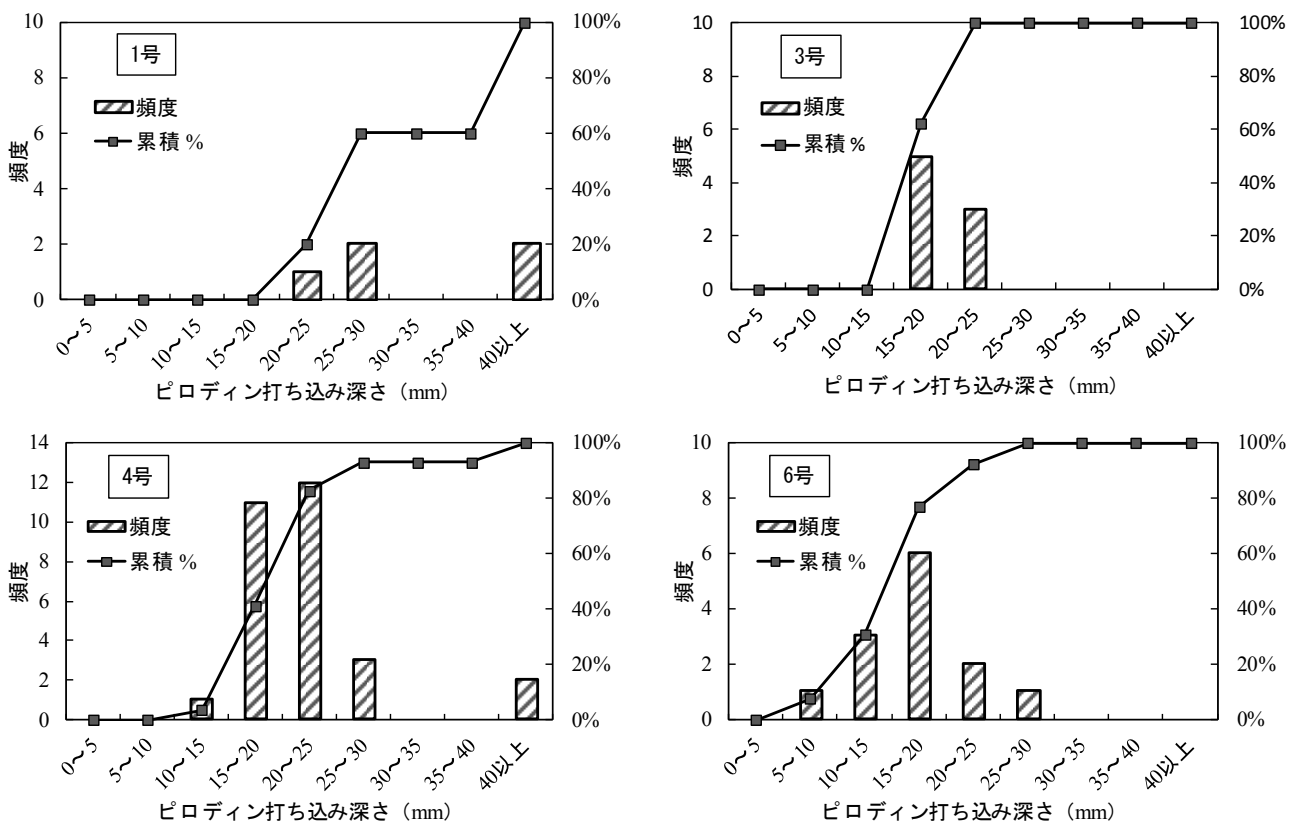
図-4 ピロディン打ち込み深さ

全堰堤の最大値は40mm以上、最小値は10mmとなり、ばらつきがあることが分かる。この原因として、値が小さい箇所では概して腐朽していない箇所にピロディンを打ち込んでいることが挙げられる。つまり、腐朽が進行するにつれ材表層部は劣化していくが、流水に接する箇所では表層部の劣化と流水による表層部の剥離・摩耗・流出が繰り返される。そのため、材表面には常に健全部が露出する環境下であり(写真-10)、ピロディンはその健全部に打ち込むため、打ち込み深さは小さくなっていると考えられる。

各堰堤について、ピロディン打ち込み深さのヒストグラムを図-4に示す。なお、袖部のデータは含めていない。全体の傾向として、30mm未満と40mm以上の2グループに分けられる。先に述べたように、腐朽部が材表層部に残っている箇所と、腐朽部が剥離・摩耗・流出し、材表面に露出した健全部もしくは腐朽の進行が少ない箇所
