# RC 造 4 階建物の基礎に用いられていた 木杭の健全度調査

地球温暖化緩和策として木材の長期大量使用が有効であるため、軟弱地盤対策への木材利用が提案されている。木材の長期利用には耐久性が重要であり、地下水位や地盤特性と木杭の腐朽との関係はある程度明らかにされているが、建物基礎底面との関係は未解明な部分が多い。今回、約 60 年前に完成した同規模の 2 棟の RC 造 4 階建物の解体撤去に伴い、これらの木杭基礎に対して健全度調査を実施した。2 棟の内 1 棟はわずかな傾斜が生じ、もう一方は目立った変状は認められていない。調査の結果、建物の傾斜方向と頭部に腐朽が生じていた木杭の位置が一致し、木杭頭部の腐朽が建物の傾斜の要因と推察された。また、周囲地盤が暗青灰色を示した木杭は健全であり、地盤により空気が遮断されていれば木杭は腐朽しないことが確認された。

## INVESTIGATION OF SOUNDNESS OF WOODEN PILES USED AS FOUNDATIONS FOR 4-STORY REINFORCED CONCRETE BUILDINGS

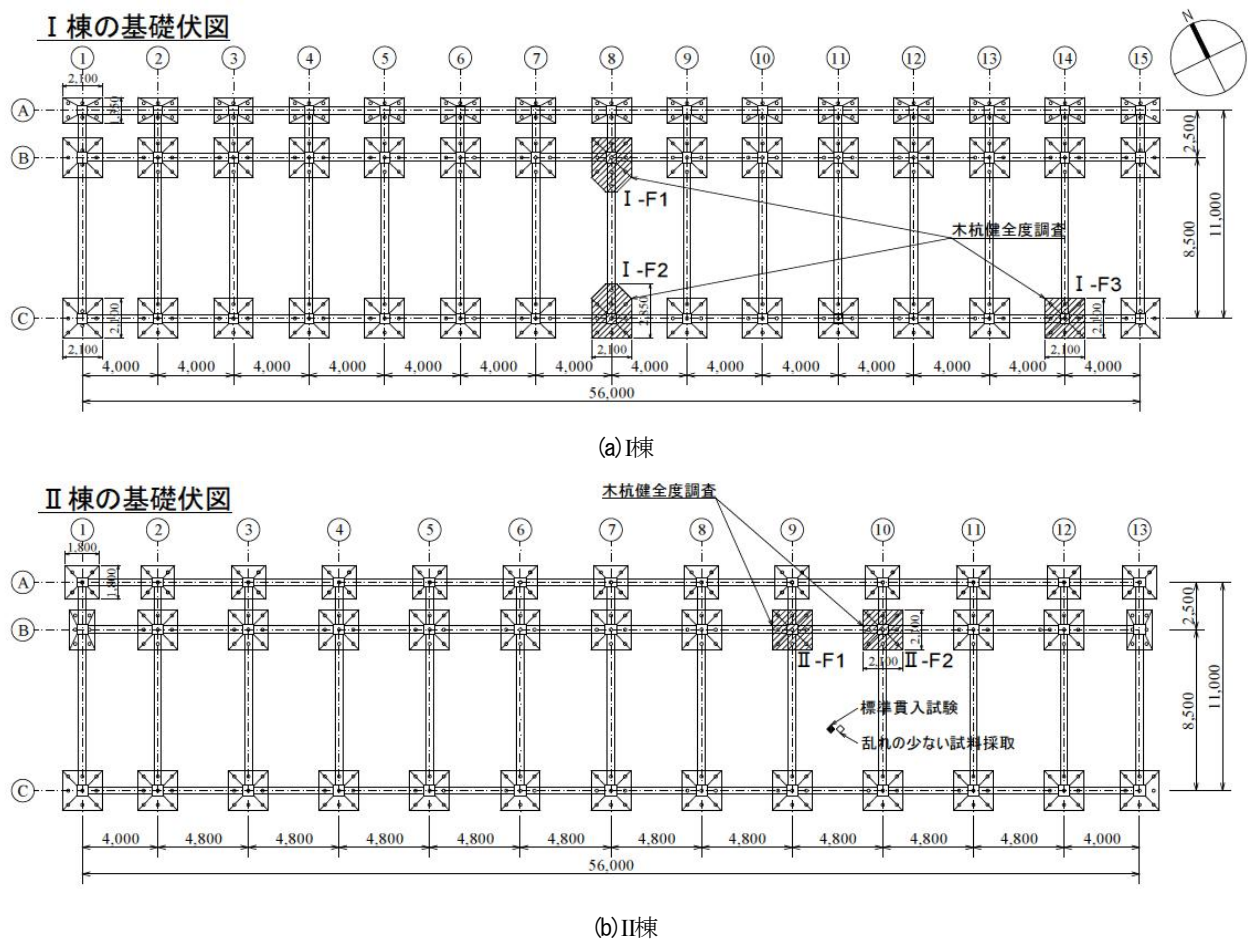
図-1 基礎伏図

図-1に基礎伏図を示す。基礎形式は、基礎梁で連結されたフーチングをそれぞれ6～10本の木杭で支持する杭基礎で、基礎断面図によると木杭の直径は180mm、杭長は9.0mであった。建築面積はいずれも616m<sup>2</sup>(56.0m×11.0m)であるが、フーチングは、I棟で45基、II棟で39基で構成される。

木杭の健全度調査は, 建物および基礎梁の解体撤去が行われた後に実施した. 調査を実施したフーチングおよび木杭は, 図-1 に示すように, I棟については, I-F1(B 通り 8 列目)と, わずかに傾斜していた南側の I-F1 (C 通り 8 列目)および I-F3(C 通り 14 列目), II棟については, II-F1(B 通り 8 列目)と, II-F2(C 通り 8 列目)である. これらの調査位置は, 調査に必要な位置を選んだのではなく, 解体撤去工事の工程に合わせて, 実施可能な位置を選定したものである.

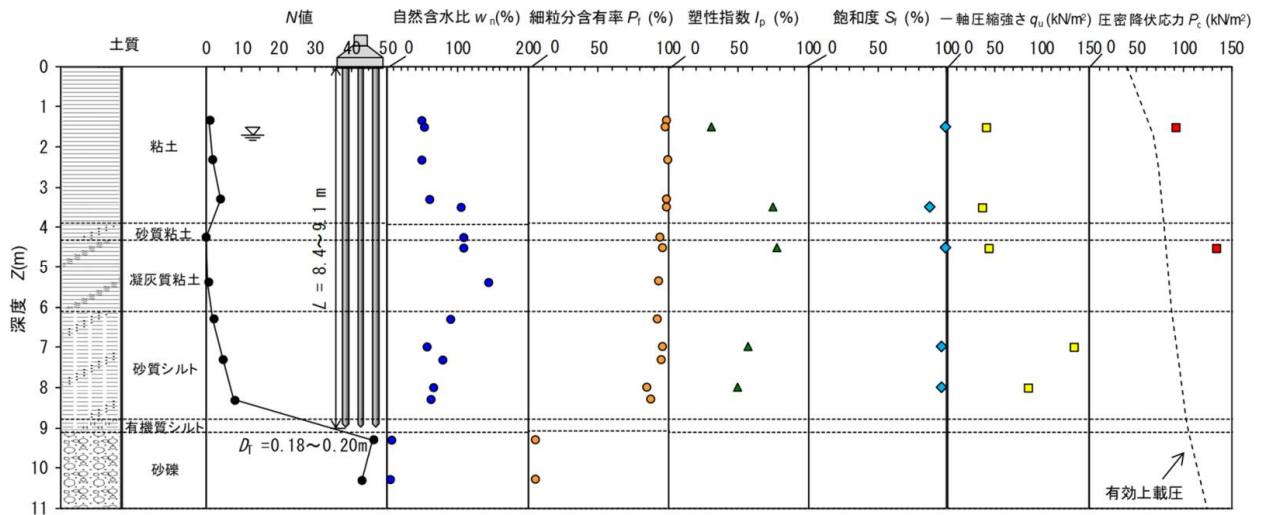
図-2 土質試験結果の深度分布

現基盤面からGLの地盤は、建設時に造成したと考えられる埋土であり、GLは自然堆積の粘土に達している。図-2に、土質試験結果の深度分布を示す。GLからGL-9m付近まで細粒分含有率が100%近い粘土またはシルト層で、GL-9.1m以深にはN値40以上の砂礫層がある。上部の粘土またはシルト層は、GL-3.5～-6mの間で含水比と塑性指数がやや大きく、GL-6m以深ではN値がそれより浅より大きくなり、一軸圧縮強さもGL-4m付近より浅より大きくなる。圧密降伏応力は有効上載圧より大きく、地盤は過圧密状態である。木杭の先端は、GL-9.1mの砂礫層上端面の数十cm上のやや硬いシルト層付近に位置すると考えられる。地下水位は、ボーリング調査では

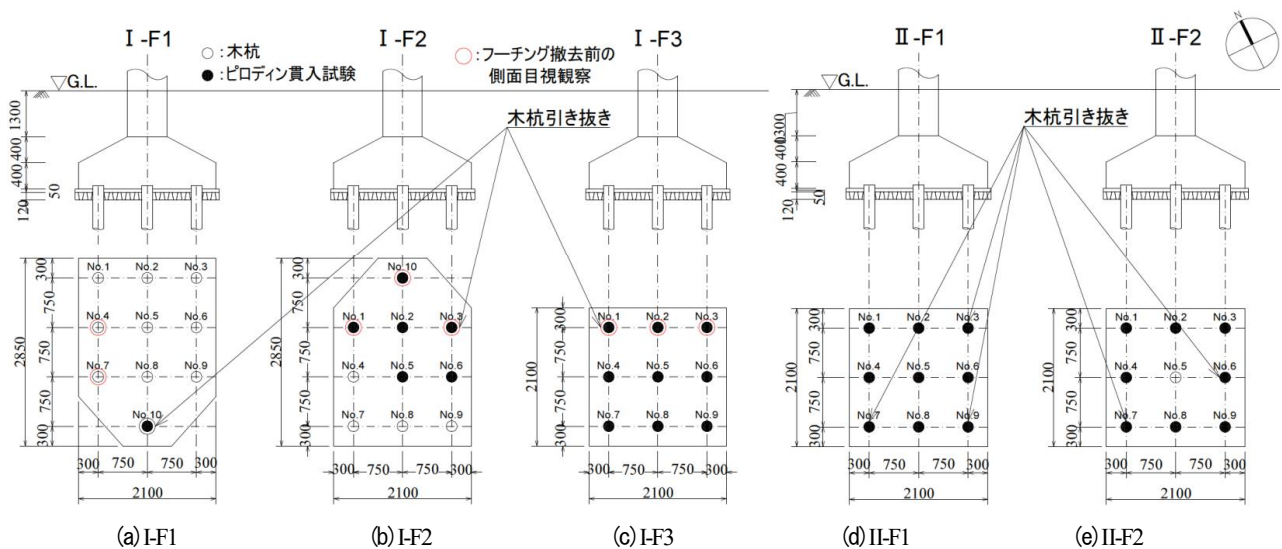
図-4 フーチング断面図および木杭健全度調査位置

図-4 にフーチング断面図および木杭健全度調査位置を示す。表-2 に目視観察状況、図-5 にピロディン貫入試験結果を示す。なお、図-5 下部の表は、各木杭の試験値の凡例を示したものである。

I-F2 および I-F3 は、埋め戻し土がフーチング底面以深まで存在し、その下位に前述の粘性土が確認された。フーチング撤去前に側面から観察した木杭側面は、腐朽による断面減少が確認され、目視による被害度判定はいずれも被害度 4 程度であった。なお、ここで示す被害度 4 とは、JISK1571:2010 の野外試験とは厳密に言えば異なるかもしれないが、木杭の側面について「全面的に激しい腐朽は又はぎ害」が生じていたという意味である。また、写真-1 に示すように、I-F2 の No.3 の木杭頭部で圧壊したと思われる損傷が認められた。
