経年による木製アーチ道路橋（かじか橋）の 構造性能と健全度調査

及川 大輔¹・故 菅沼 源二郎²・本田 秀行³・後藤 文彦⁴

STRUCTURAL PERFORMANCE AND SOUNDNESS EVALUATION OF AGING TIMBER ARCH HIGHWAY BRIDGE

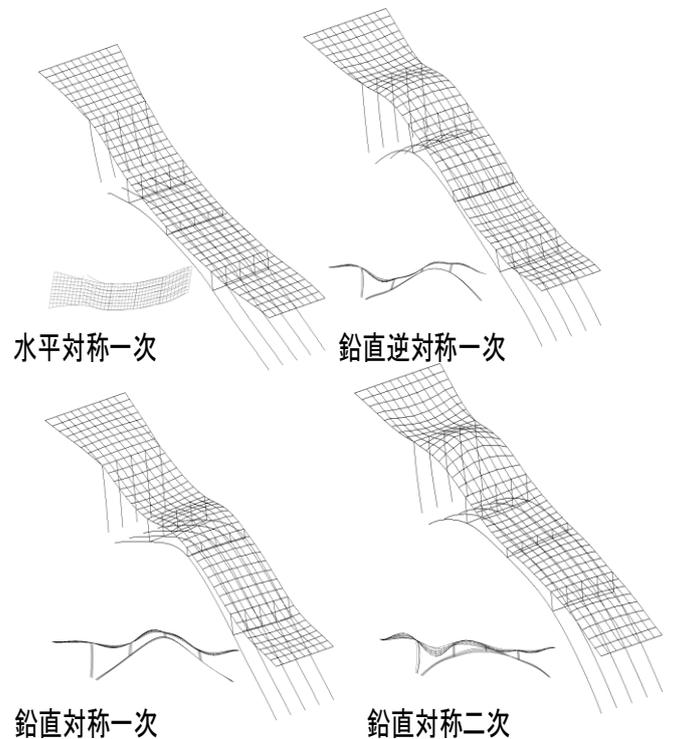
図-11 各振動モード図

表-3 から経年によって固有振動数が低減していることがわかる。固有振動数の低減は、部材毎の劣化が橋全体の構造性能の低減を表しているものと考えられる。また調査を開始した2004年のデータでは実験値と解析値がほぼ一致している。このことは、適切にヤング係数を推測した3次元骨組モデルが本橋の状態をよく再現したものと考えられる。振動モード図を図-11に示す。

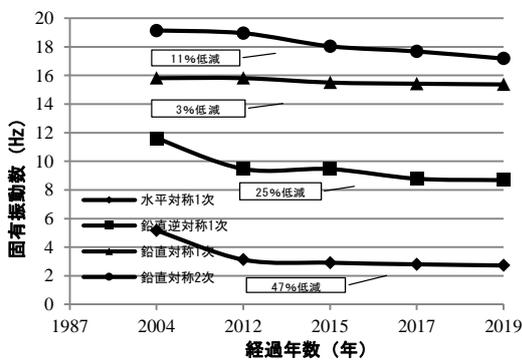
図-13 経年による固有振動数の低減率

低減率で比べると鉛直方向は25%であるのに対して、水平方向の低減率は47%と2倍近く低減していることがわかる。振動モード毎の固有振動数の低減率が一定でないことから低減率の差によって腐朽箇所が特定できるのではないかと考えた。本橋の場合は水平方向低減率が大きいため、アーチ端部の腐朽が考えられる。今回は健全度調査も実施しているので、目視試験の結果も踏まえて、低減に影響している腐朽部がどこであるのかを考察する。

また鉛直対称一次振動、鉛直対称二次振動の低減率が鉛直逆対称一次振動などに比べて比較的少ないが、これは本橋が上落式アーチ橋で鉛直方向に振動しにくい構造であるためと考えられる。表-4に各部材の推定ヤング係数、図-12に経年による構造剛性と推定ヤング係数の低減、図-13に経年による固有振動数の低減を示す。

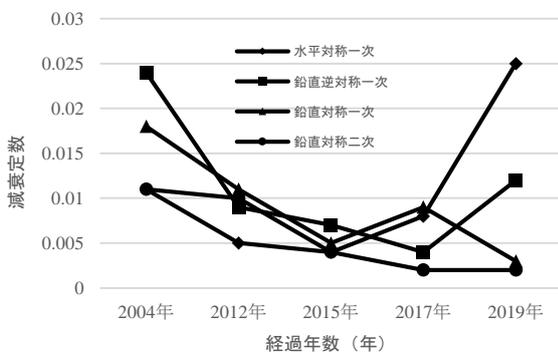
図-14 経年による減衰定数の低減

表-5の減衰定数は含水率などの関係から天候が関係していることも考えられるため、天候も同時に示す。図-14に示したグラフから経年による変化傾向が読み取れる。全体的に減少傾向になっているが2019年は増加している。減衰定数が低下すれば橋の振動がおさまりにくなるため剛性が弱まっていることが関係していると考えられる。しかし現時点では減衰定数の変化傾向がつかめないため今後もデータの蓄積が必要である。
