# 木橋「鶴の舞橋」の形状測定と 経年変化

「鶴の舞橋」は青森県鶴田町に平成 6 年に建設された全長 300m の木製歩道橋である。橋脚を含めた全ての部材で耐久性に優れた青森県産のヒバ材を用いており、40～50 年の耐用年数が期待されているが、経年劣化により太鼓落としの主桁等の構造部材に腐朽や欠損が認められるようになった。本研究では、橋の維持管理を目的として毎年実施している健全度調査の結果を用いて、本橋梁の長期的な形状変化の解析を行った。その結果、一部の区間で床板上面の標高が低下する傾向が認められた。また、全長に亘り床板上面の左右の傾斜が増加する傾向が認められたが、基礎の不同沈下は 1 箇所を除き確認されず、構造部材の腐朽が進行していることが示唆された。

**Key Words:** timber bridge, shape measurement, aged deterioration, maintenance, health inspection

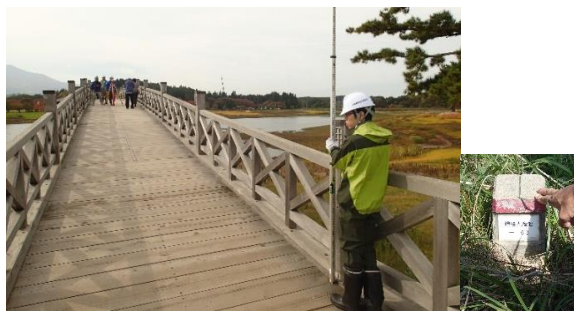
写真-1 床板上面の水準測量と基準点

図-2 に橋脚と橋脚番号の対応を示す。No.0～60 の左右の橋脚上の床板上面における標高を水準測量により測定した。観測地付近の陸上に設置されたコンクリート柱を基準点とし、この高さが不明なため 100m と仮定して測定を行った。各測定位置では、写真-1 に示すように高欄支柱の側面に沿ってスタッフを立てて測定を行った。各測定位置に測量鉾等は打っていないため、測量結果には毎年僅かに異なる点の標高を測定することによる誤差が含まれる。床板上は高低差が大きいため、適切な位置で

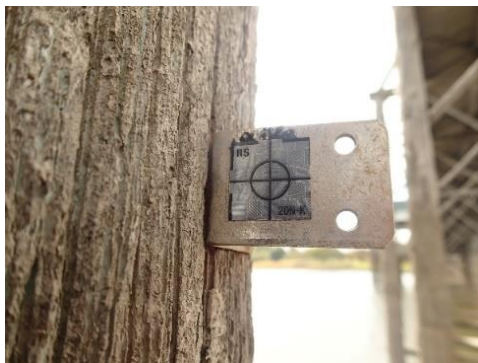
写真-2 橋脚ターゲット

トータルステーションを用いて橋脚の橋軸直角方向水平変位を測定した。平成 28 年度以前は橋脚基部と橋脚頂部の測角により、橋脚基部の中心点に対する橋脚頂部の中心点の水平変位を求めていたが、この方法では経年変化を調べるのが困難であったため、平成 29 年度より橋脚側面に L 字金物を設置し、これをターゲットとして視準する測定方法に変更した。図-7 はこの測定法を図示したものである。写真-2 にターゲットの設置状況を示す。橋脚番号 54～31 の橋脚を測定するときは、トータルステーションを No.55 のコンクリート基礎中央部に設置した測量鉾の直上に据え付ける。No.54 のコンクリート

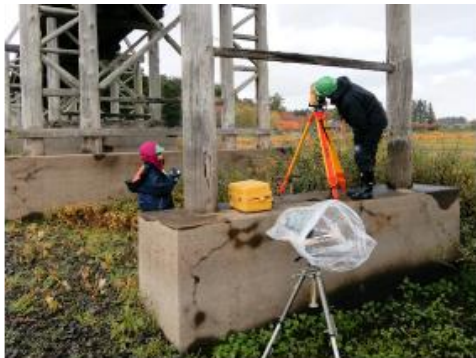
写真-3 橋脚の水平角測量

基礎にも測量鉾が設置してあり、これを基準点とする。次に各橋脚の側面に取り付けたターゲットを視準し、角度を測定する。橋脚番号 30～8 の橋脚を測定するときは、トータルステーションを No.11 のコンクリート基礎上に据え付ける。写真-3 は No.11 の基礎上にトータルステーションを据え付け、No.10 を測定している状況を示している。なお、本論文では測定方法変更後の平成 29 年度以降の結果について報告する。

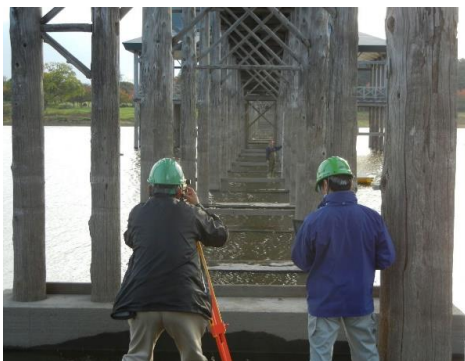
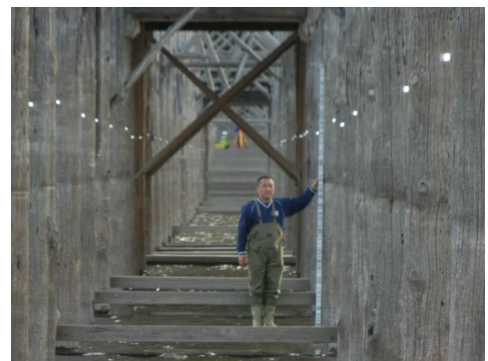
写真-4 橋脚基礎の測量

写真-5 橋脚基礎の測量

橋脚の根元位置での基礎の傾きを測定した。写真-4、写真-5に測量の様子を示す。コンクリート基礎の多くは水面下にあるため、ボートで橋脚付近まで接近し、左右の橋脚の側面にスタッフを立てて水準測量を行った。本測定では基準点を設けておらず、左右で読み取った値の差から高低差のみを算出している。そのため、基礎上面の標高は測定しておらず、基礎の沈下・隆起の状況は不明である。
