橋本道路垂井高架橋 供用後モニタリング
(2007.8.1 ~ 2008.9.30)

委 員 会 資 料

2008年10月23日

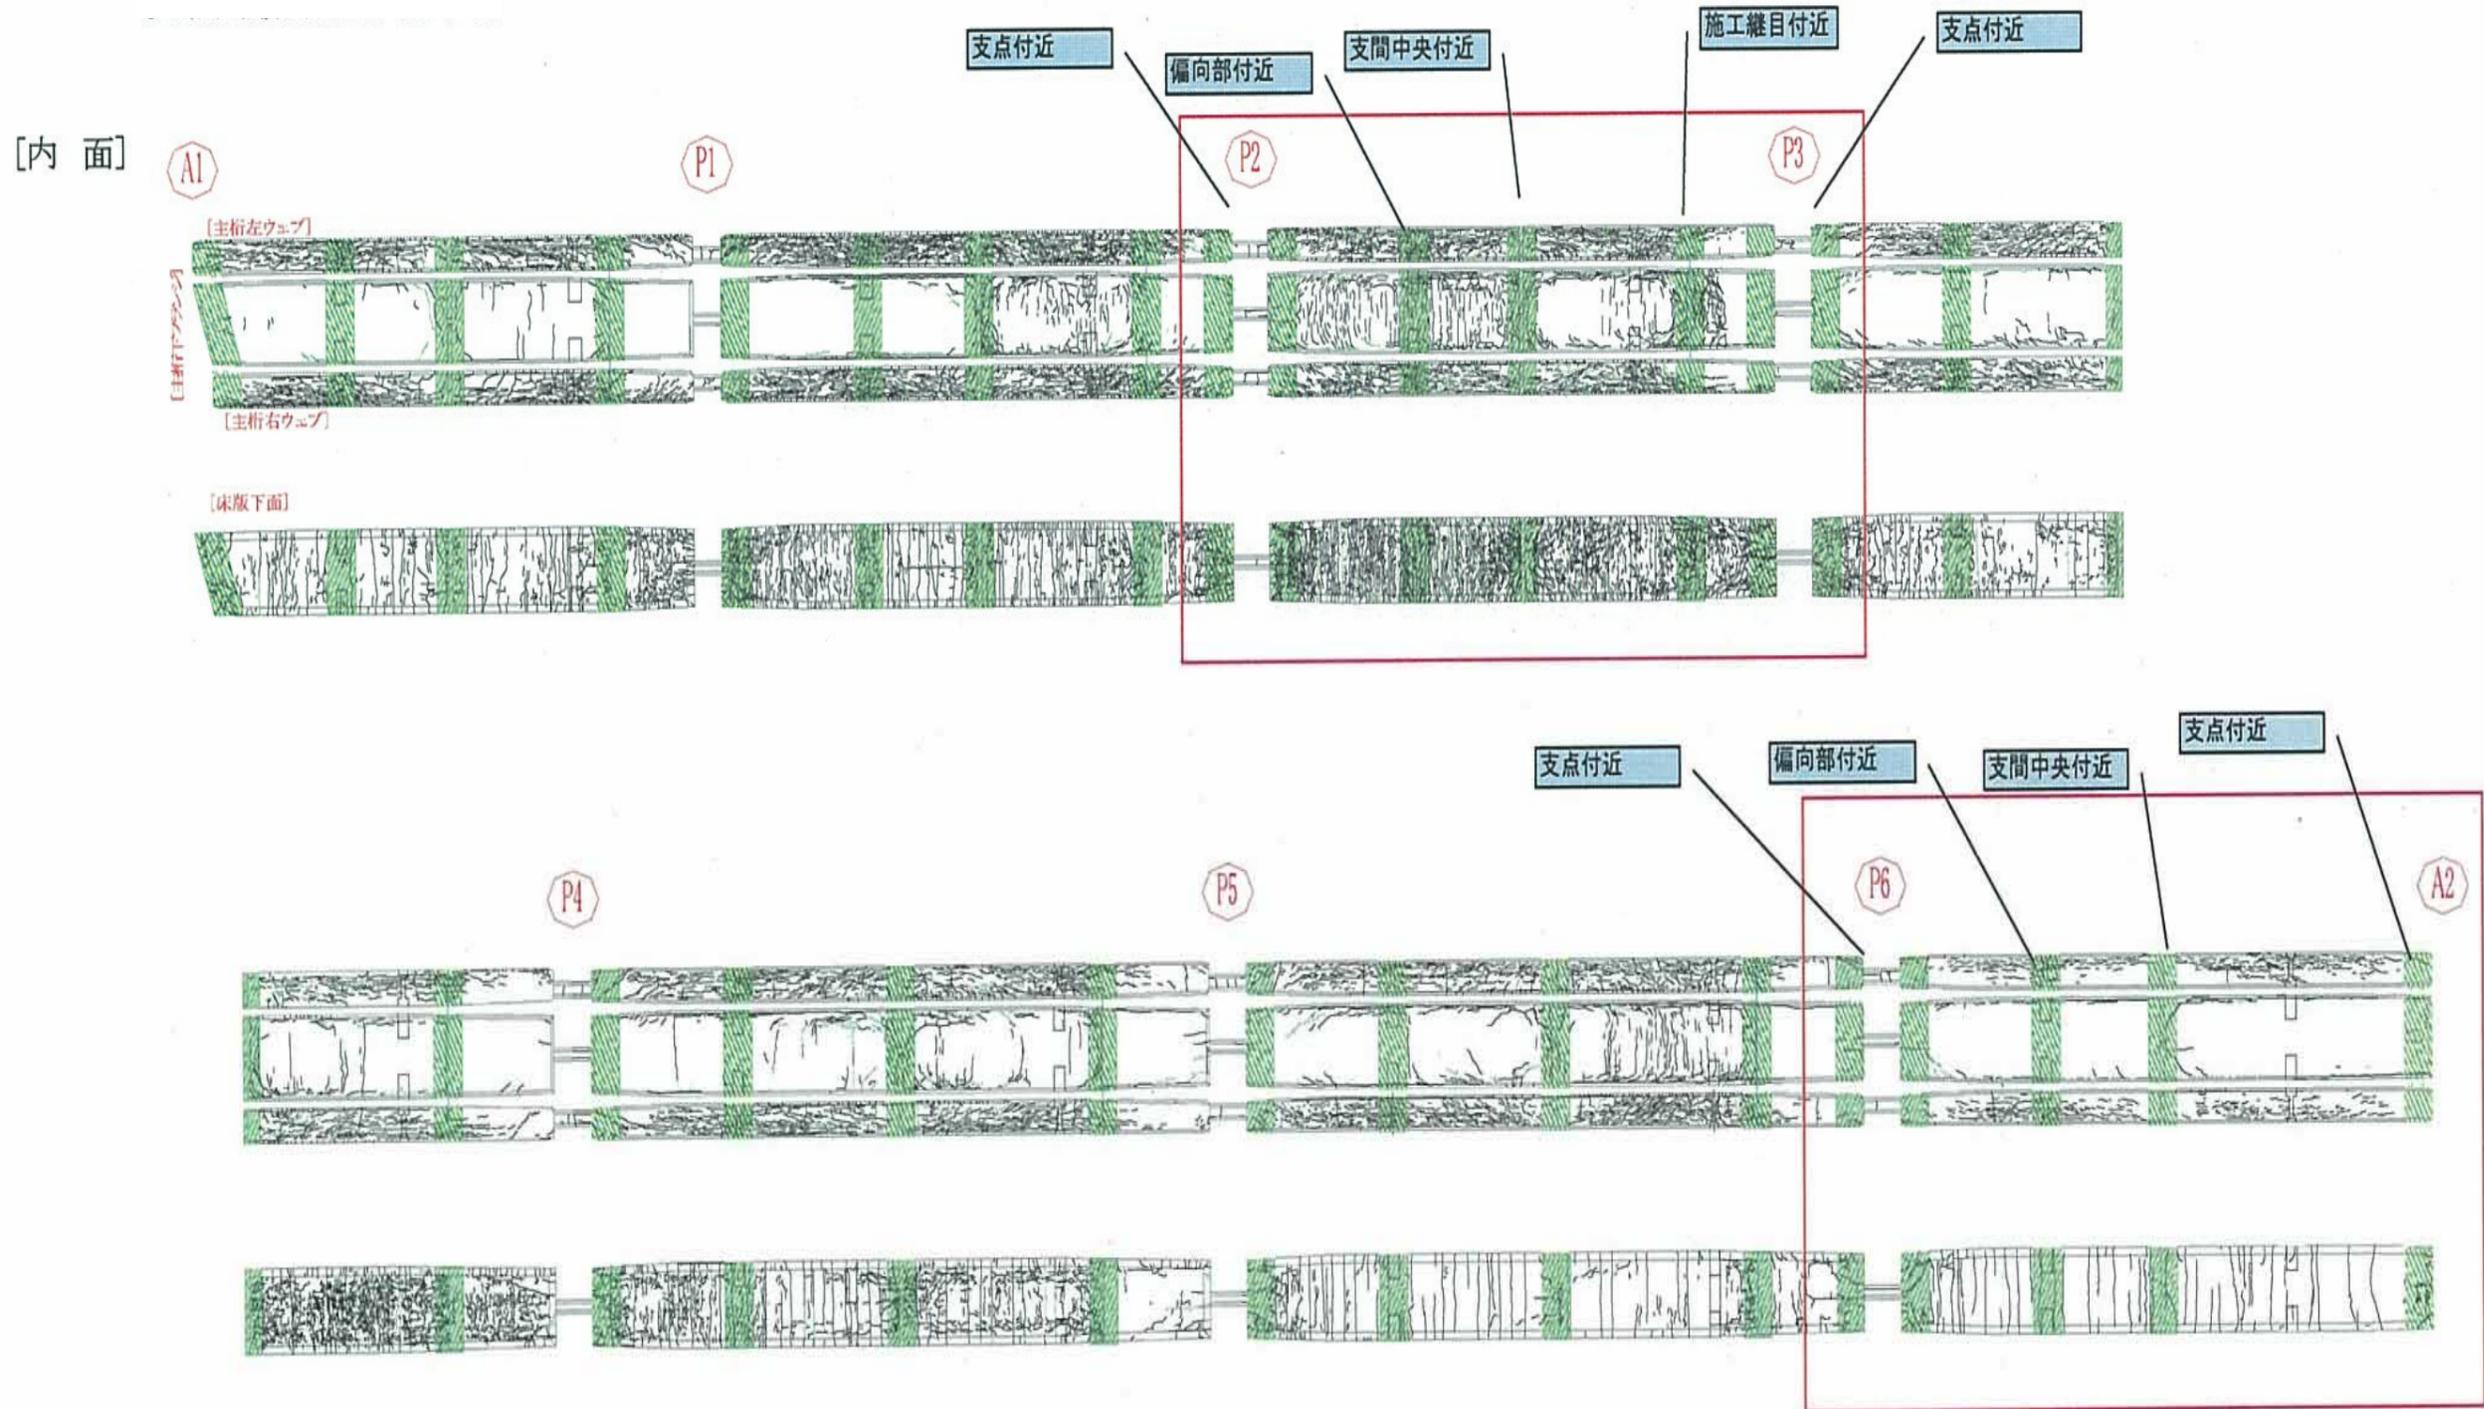
図-2 重点点検箇所図

初期のひび割れ点検・定期点検においては、下図の赤囲み径間→P2-P3・P6-A2を全体の代表径間としてひび割れ幅・上床版下面の変状を点検する。
点検に際しては、下図緑色ハッチング部(2m区間)においては、0.1mm以上のひび割れを記録し、ハッチング以外の部分においては、0.2mm以上のひび割れを記録する。

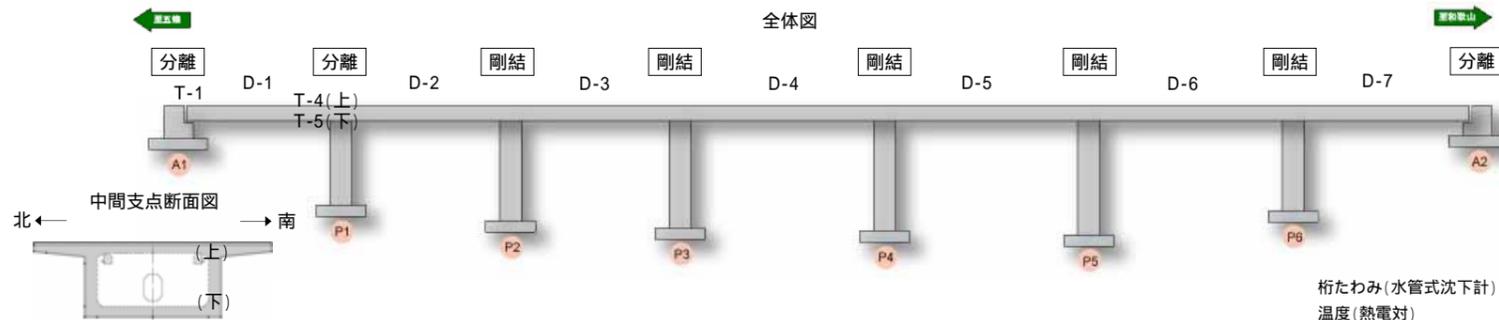
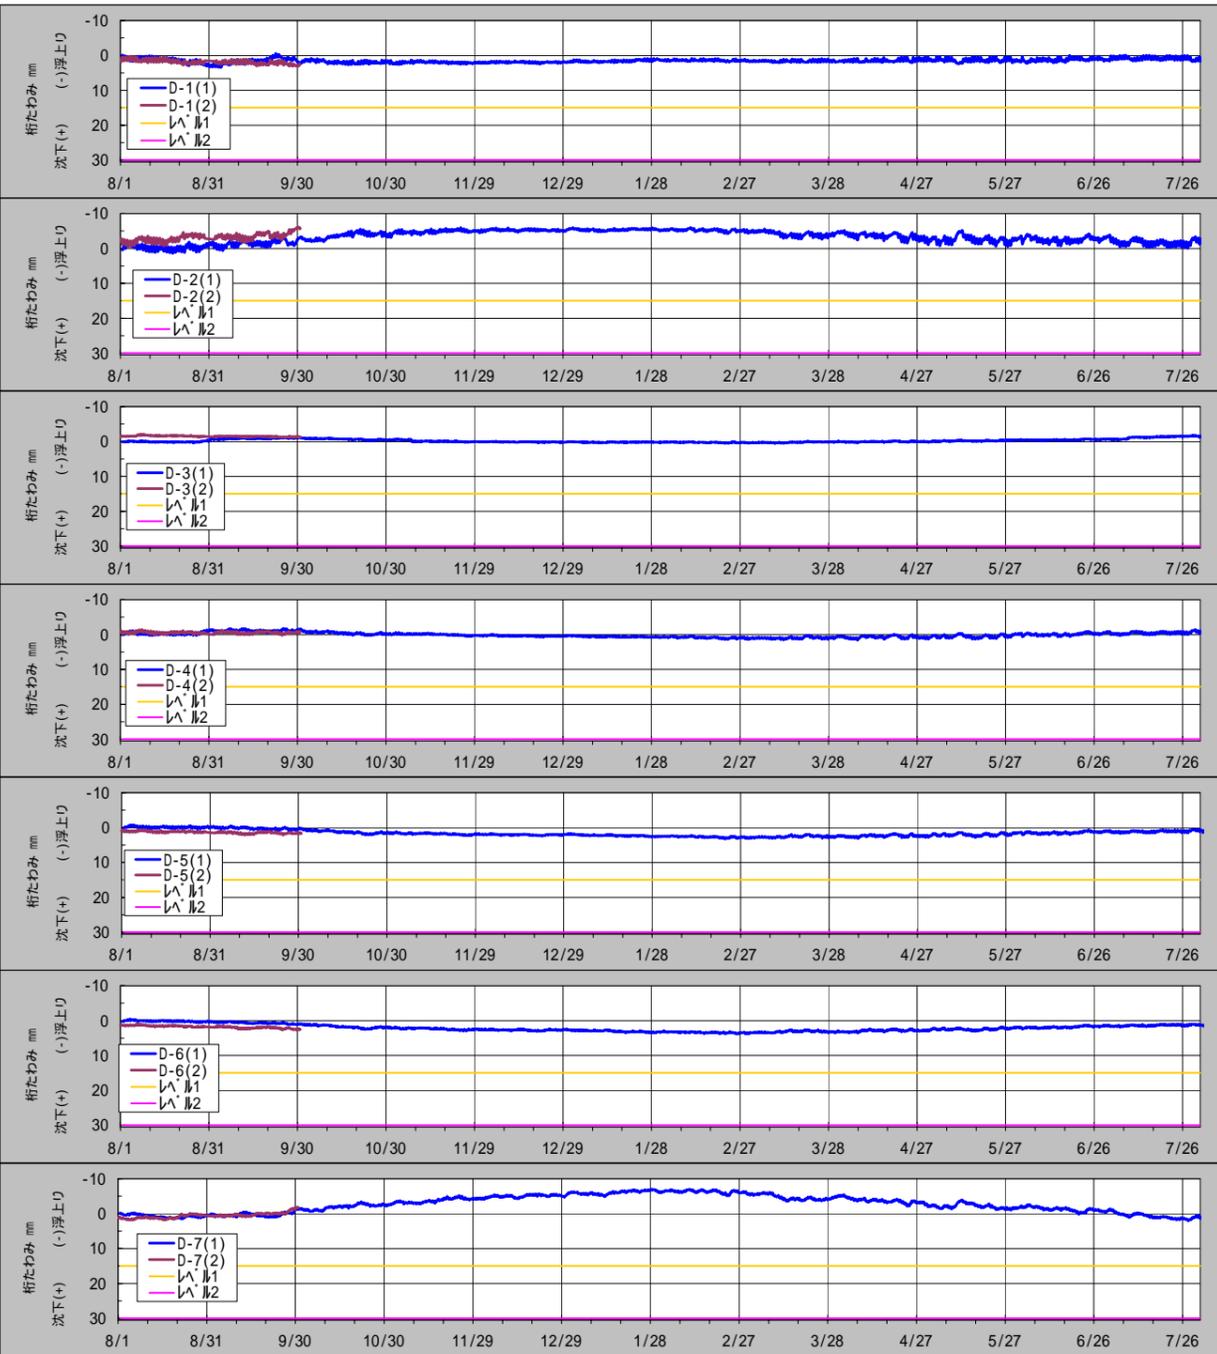
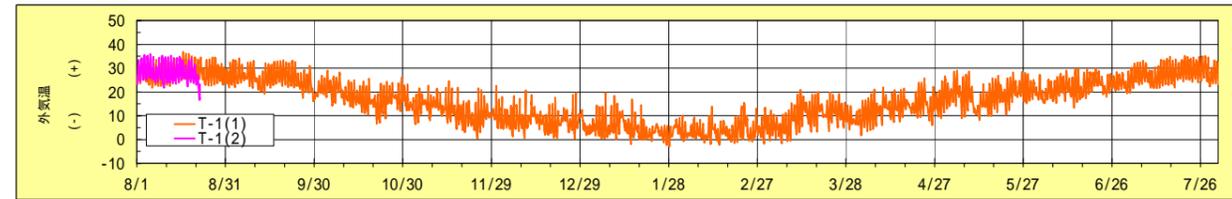
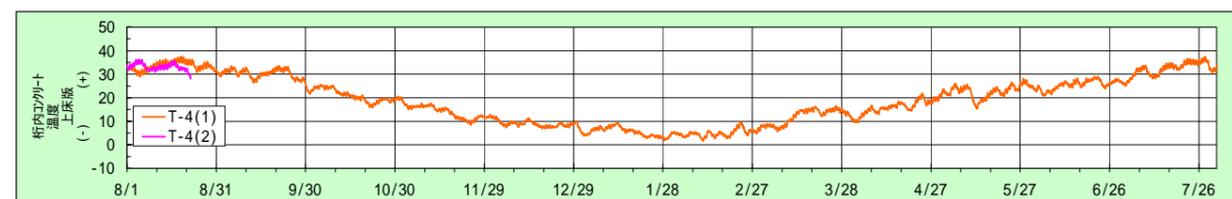
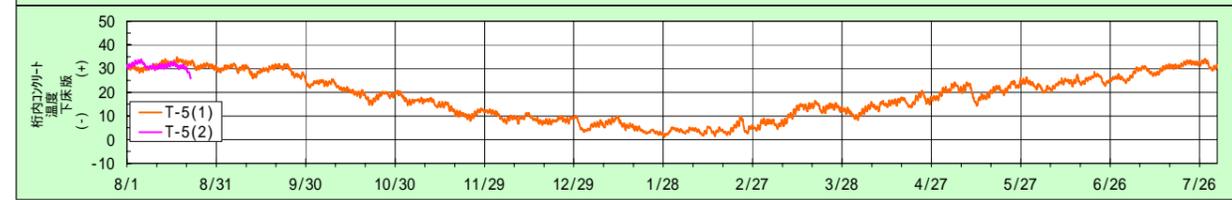
計測データ	計測データ			管理値		備考
	最終計測値	最小値	最大値	レベル1	レベル2	
桁たわみ(mm) (水管式沈下計)	D-1	2.6	-0.6	3.5	15 30	
	D-2	-5.7	-5.9	1.4		
	D-3	-1.3	-1.7	0.5		
	D-4	-0.7	-1.7	1.5		
	D-5	1.6	-0.7	3.2		
	D-6	2.5	-0.4	3.8		
	D-7	-1.8	-7.0	1.9

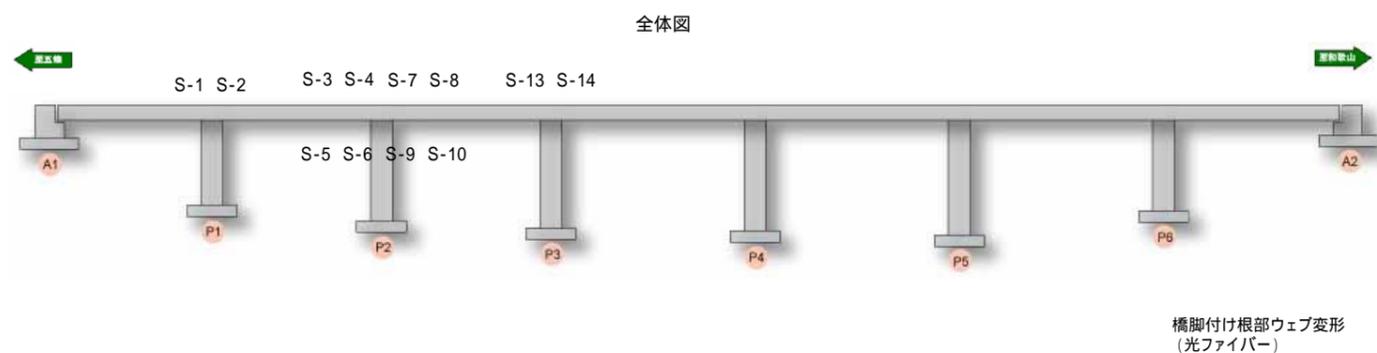
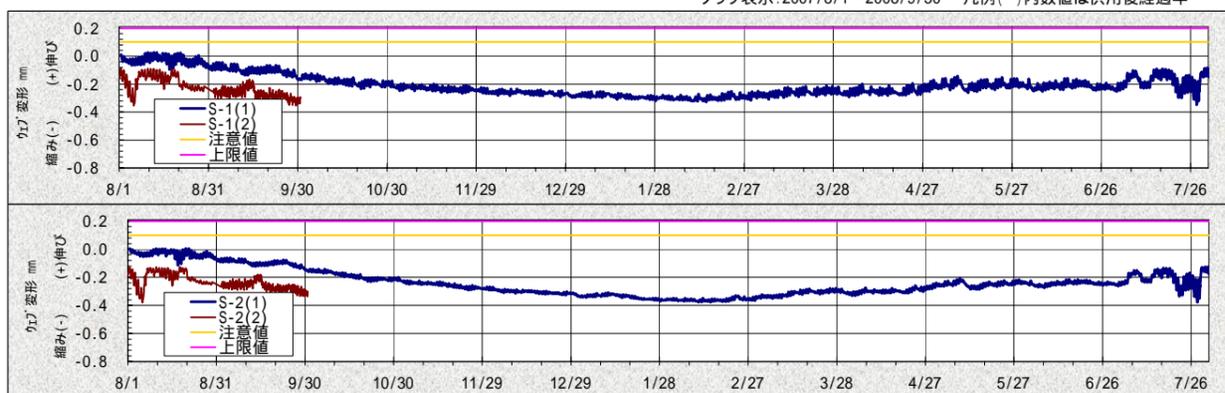
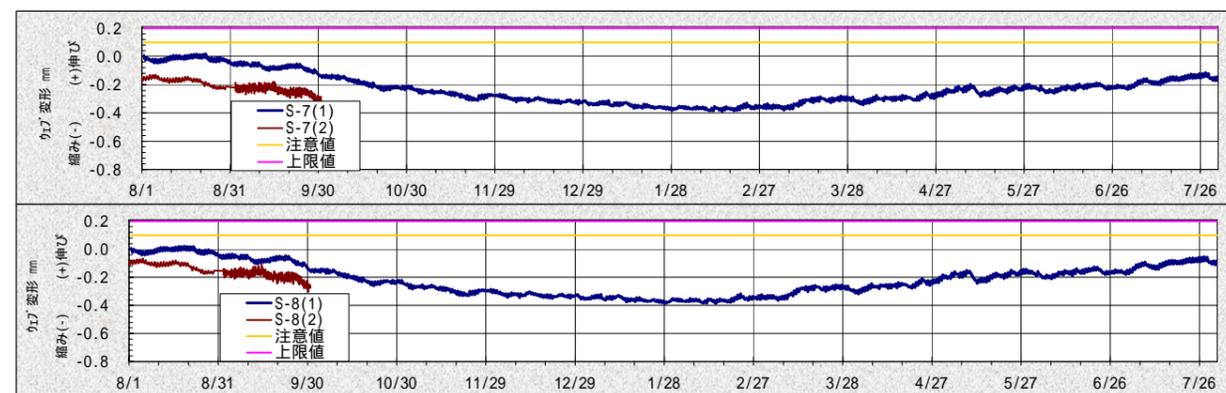
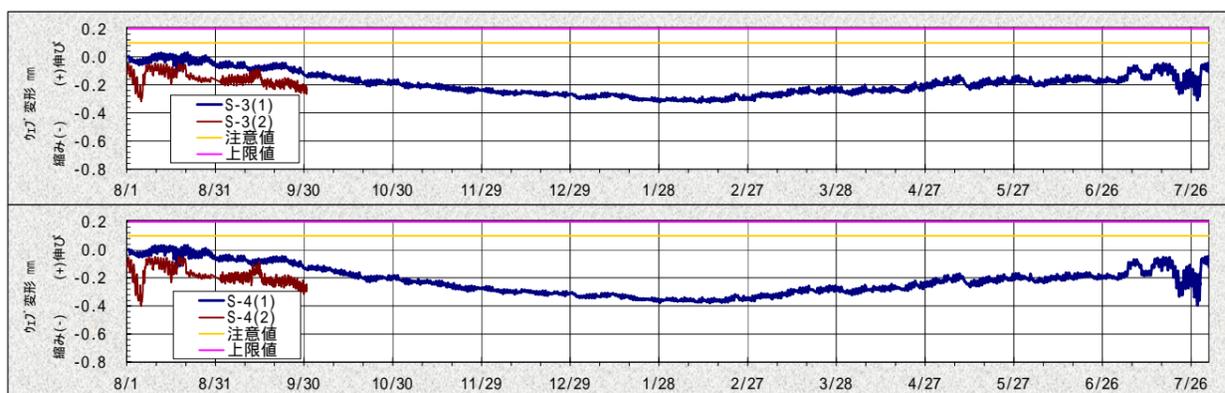
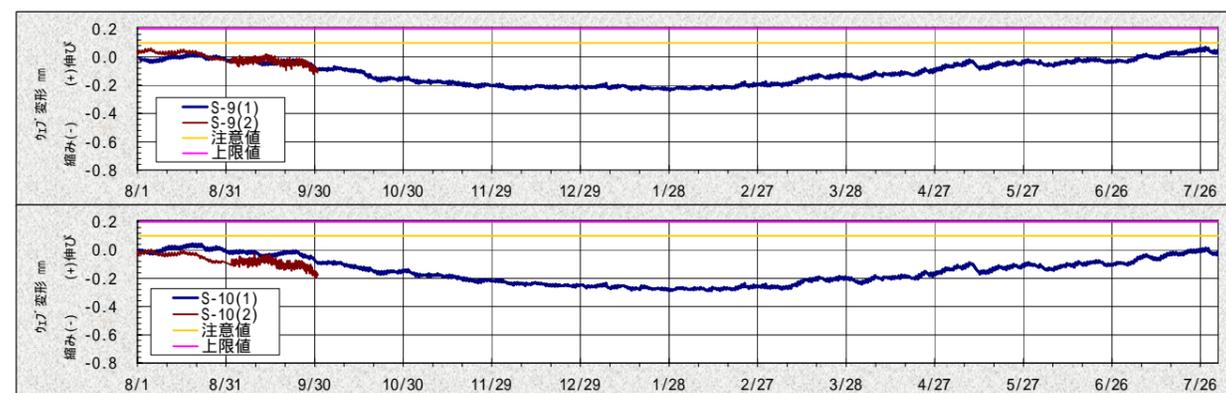
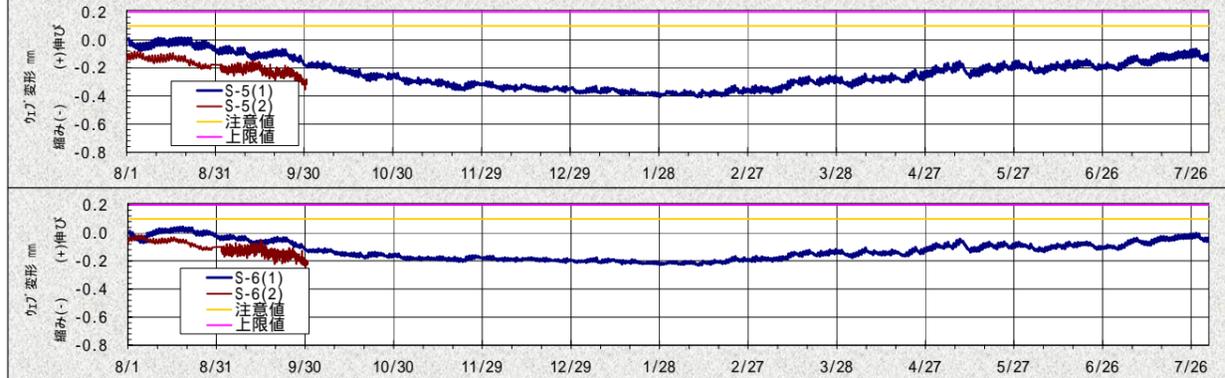
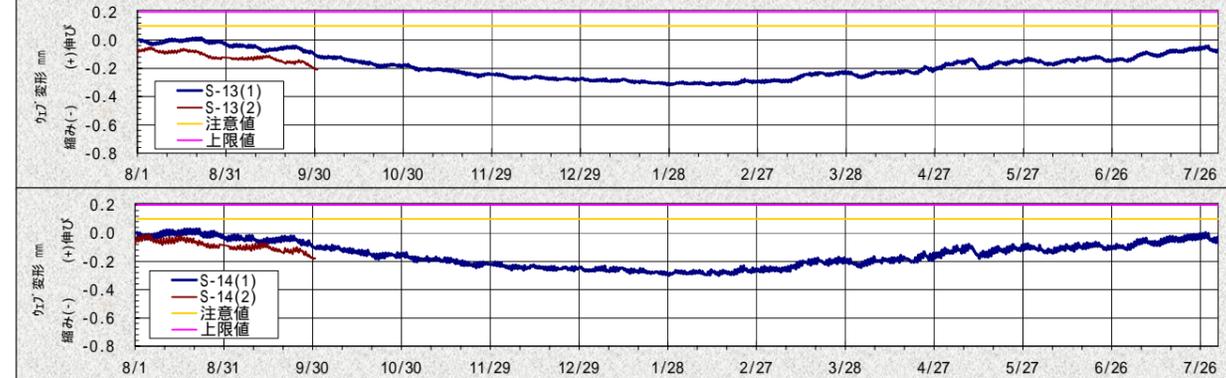
垂井高架橋 橋脚付け根部ウェブ変形 計測結果

橋脚付け根部ウェブ変形(mm) (光ファイバー)	計測データ	計測データ			管理値		備考
		最終計測値	最小値	最大値	注意値	上限値	
P1	S-1	-0.294	-0.349	0.027	0.10	0.20	
	S-2	-0.317	-0.377	0.006			
	S-3	-0.232	-0.325	0.031			
	S-4	-0.269	-0.396	0.033			
	S-5	-0.314	-0.406	0.017			
	S-6	-0.212	-0.230	0.042			
	S-7	-0.318	-0.388	0.016			
	S-8	-0.275	-0.388	0.022			
	S-9	-0.112	-0.236	0.070			
	S-10	-0.174	-0.289	0.044			
P3	S-13	-0.210	-0.318	0.017			
	S-14	-0.181	-0.301	0.031

2008.7.5~2008.8.21期間、S-1~S-4の測定器一時故障
2008.8.29~2008.9.1期間、全測点欠測

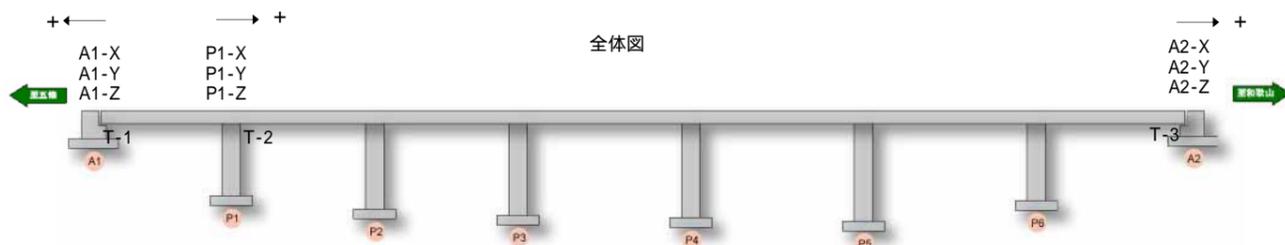
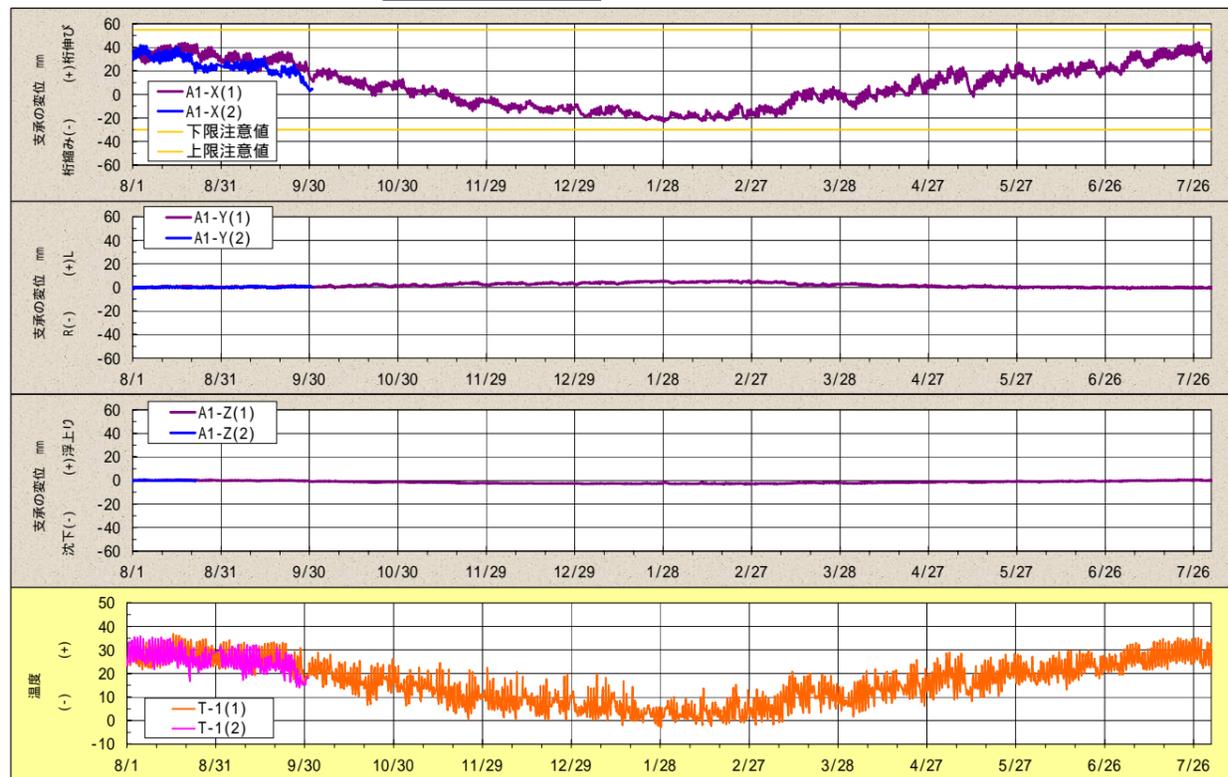
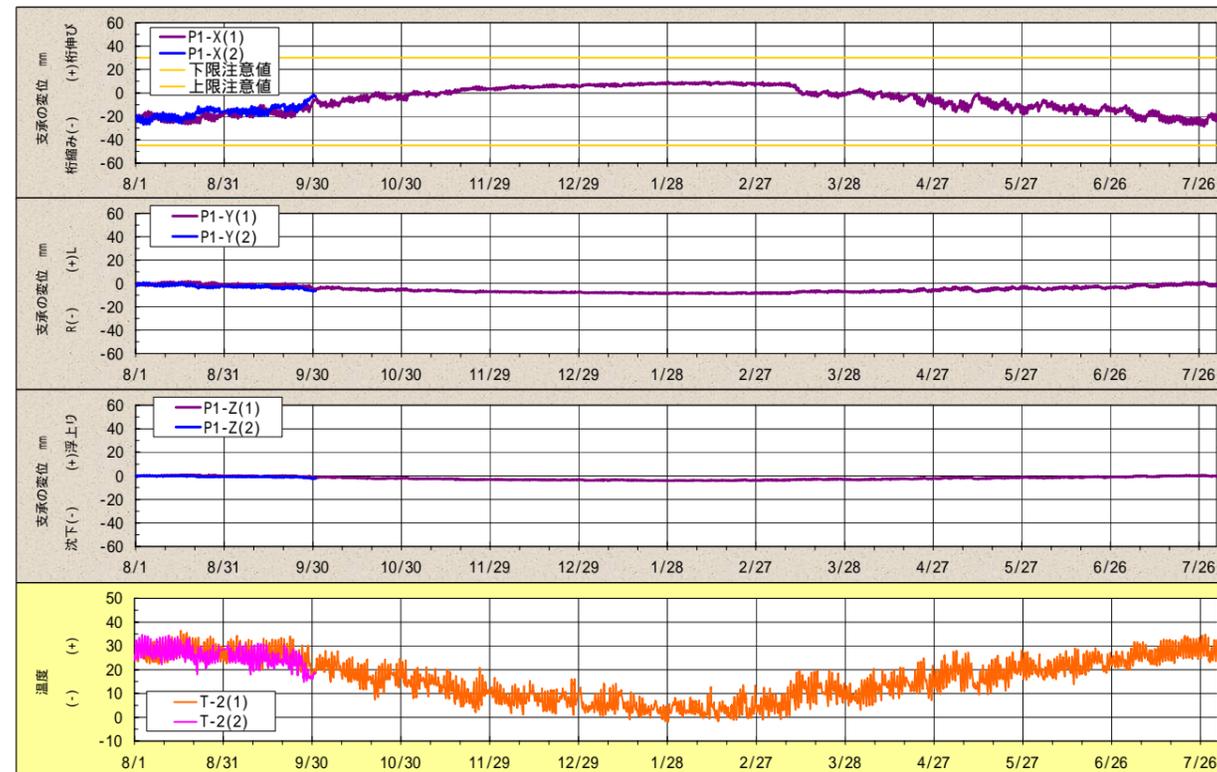
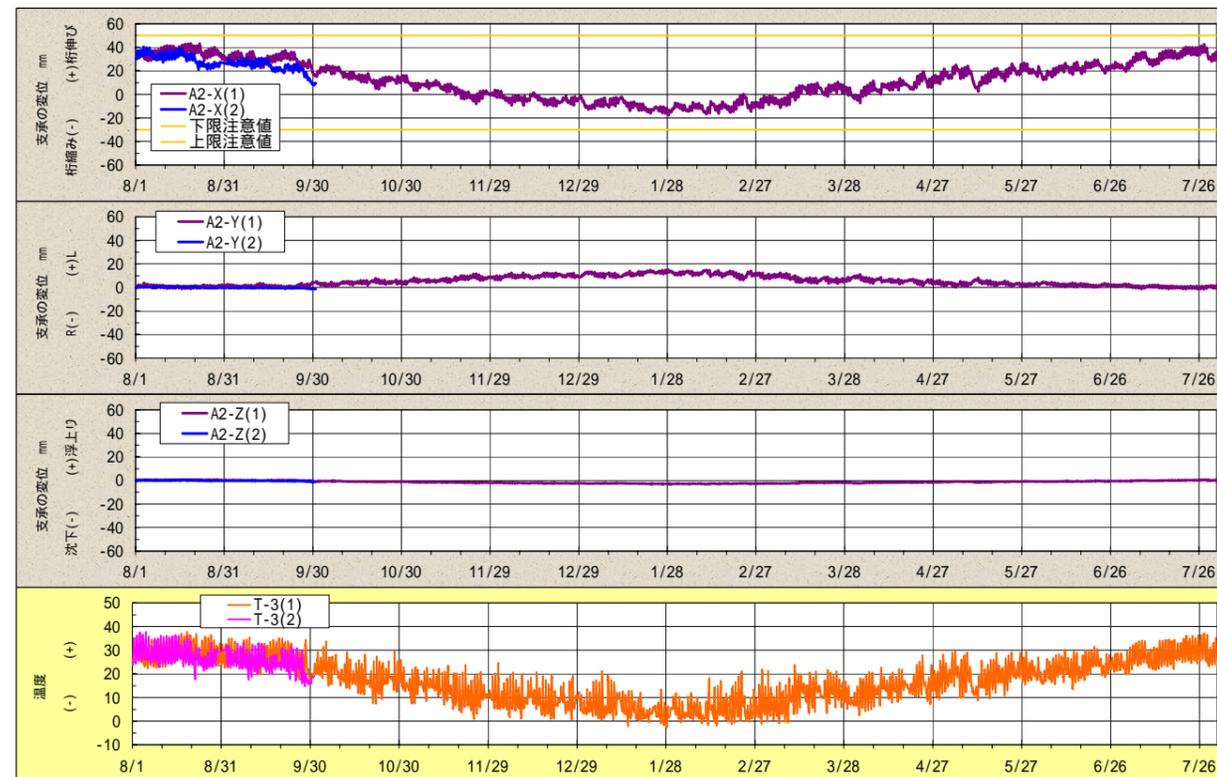
垂井高架橋 支承の変位 計測結果

支承の変位 (変位計)	計測データ	管理値		備考		
		最終計測値	最小値		最大値	
A1	橋軸(X)	4.6	-23.3	44.0	桁が伸びる方向を+	
	直角(Y)	0.6	-1.0	5.9		
	鉛直(Z)	-1.3	-3.0	0.6		
	P1	橋軸(X)	-3.0	-28.6	9.2	A2方向を+
		直角(Y)	-6.3	-8.8	1.7	
		鉛直(Z)	-2.2	-4.2	0.8	
A2	橋軸(X)	9.5	-17.7	43.1	桁が伸びる方向を+	
	直角(Y)	5.3	-1.4	15.3		
	鉛直(Z)	-1.2	-3.0	0.7

2008.8.29~2008.9.1期間、全測点欠測

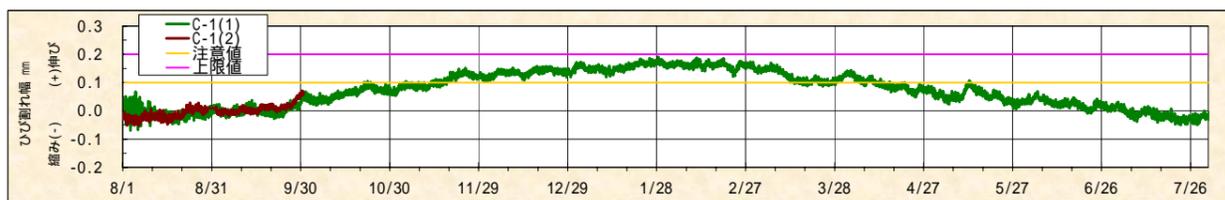
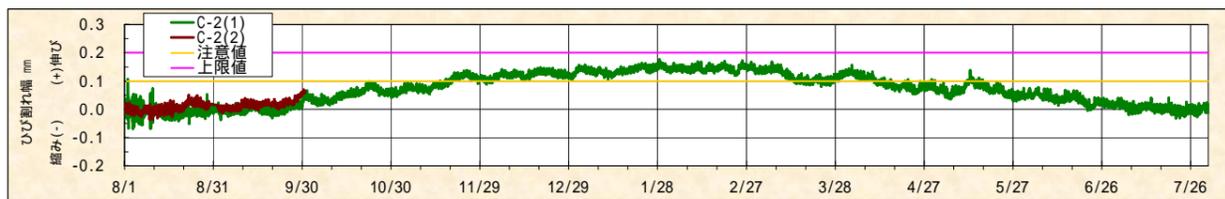
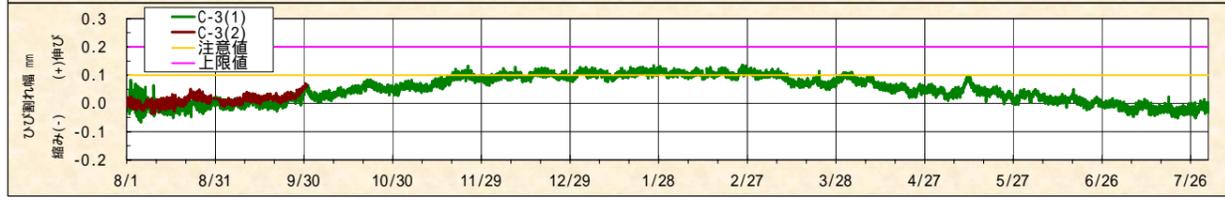
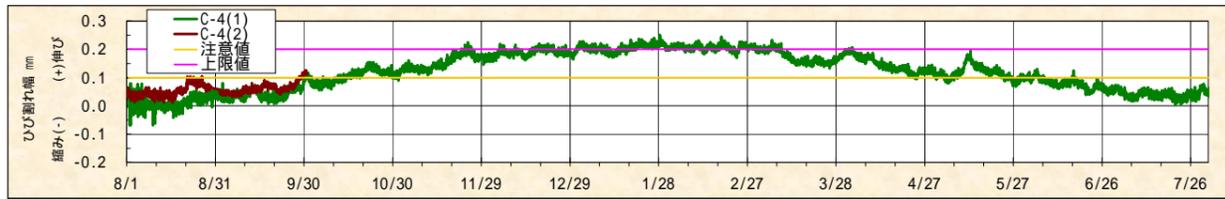
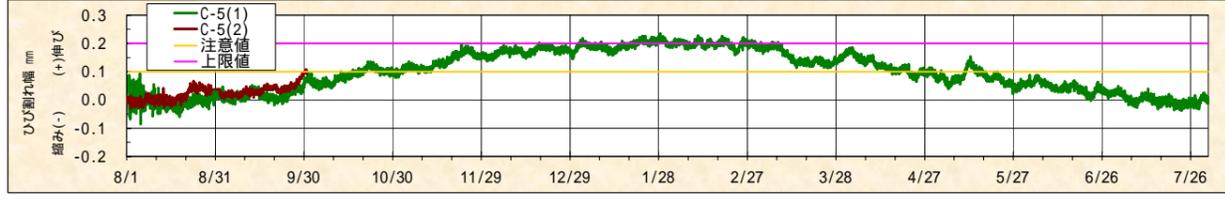
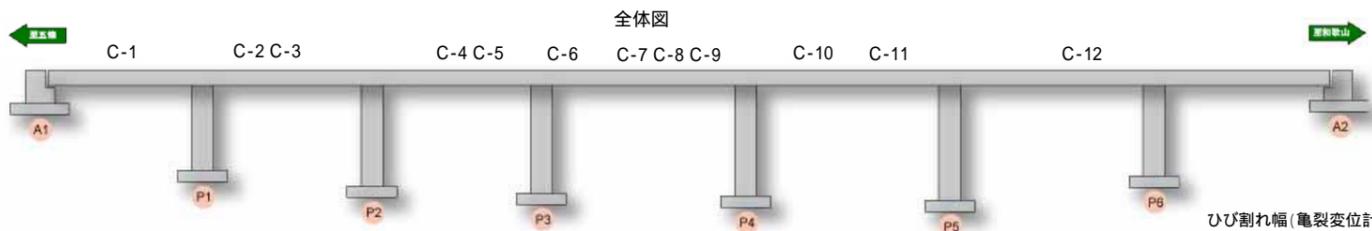
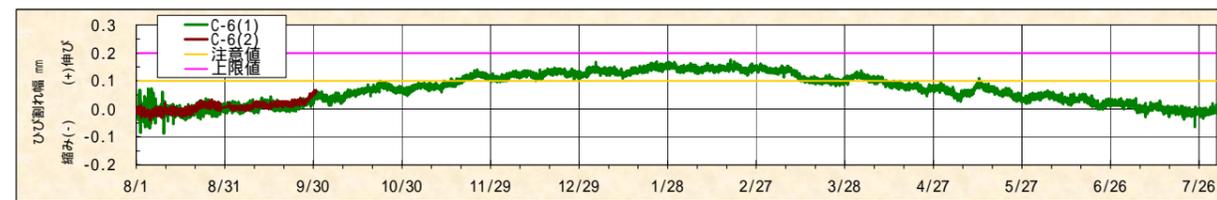
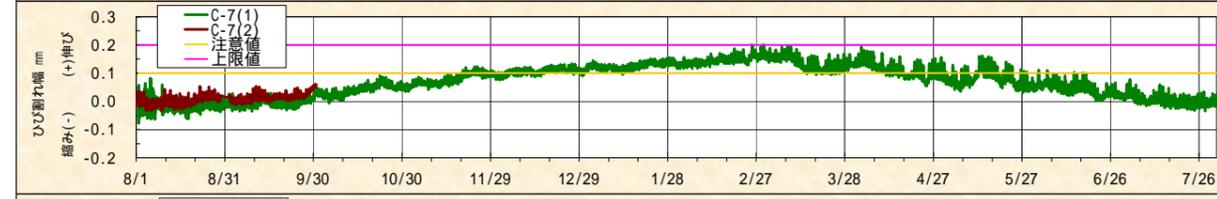
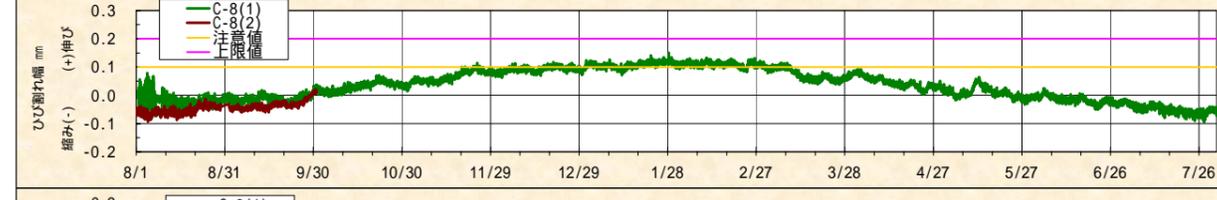
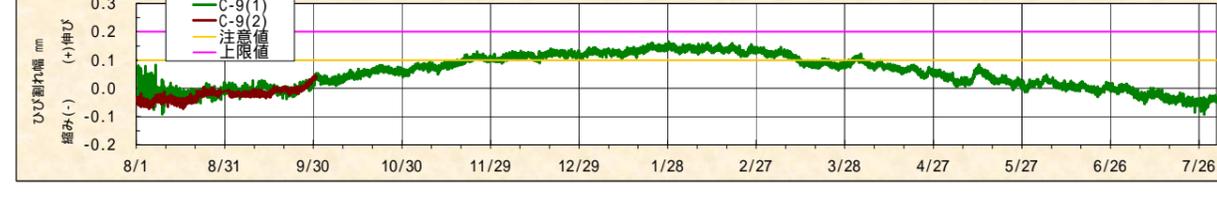
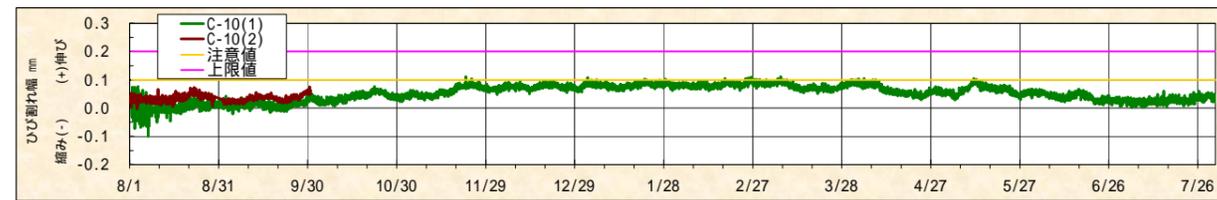
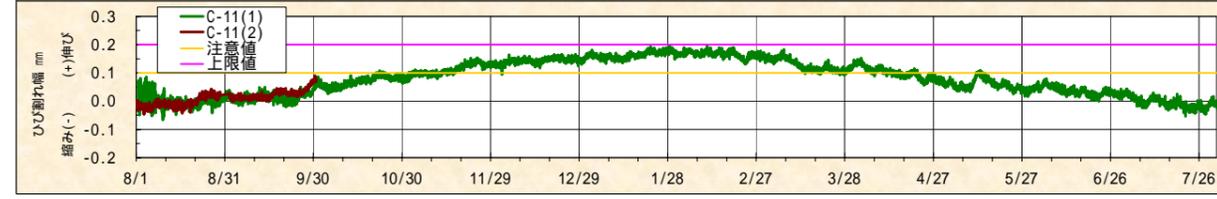
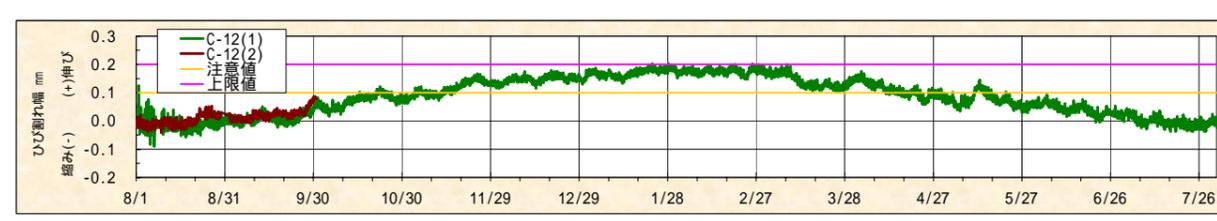
垂井高架橋 ひび割れ幅 計測結果

ひび割れ幅は、冬期にかけての気温の低下により、管理値を上回ったが、その後、気温の上昇に伴いデータは管理値内にもどった。温度との相関があり、変位は主に温度の影響と考えられる。また、目視によるひび割れ点検においても、注入施工後の新たな損傷は認められなかった。なお、8月以降のデータは前年とほぼ同様の変動傾向を示しており、今後は管理値の変更も検討する必要があると思われる。

年間の全12測点のひび割れ幅は-0.101mm～0.251mmであり、管理値を上回った。

ひび割れ幅 (mm) (亀裂変位計)	計測データ	計測データ			管理値		備考	
		最終計測値	最小値	最大値	注意値	上限値		
ひび割れ幅 (mm) (亀裂変位計)	A1P1	C-1	左ウェブ	0.067	-0.069	0.191	0.10 0.20	
	P1P2	C-2	左ウェブ	0.063	-0.070	0.177		
		C-3	下床版	0.033	-0.068	0.135		
	P2P3	C-4	下床版	0.112	-0.070	0.251		
		C-5	右ウェブ	0.102	-0.086	0.235		
	P3P4	C-6	左ウェブ	0.065	-0.087	0.176		
		C-7	左ウェブ	0.058	-0.078	0.201		
	P4P5	C-8	下床版	0.009	-0.094	0.150		
		C-9	右ウェブ	0.038	-0.092	0.166		
	P5P6	C-10	下床版	0.050	-0.101	0.112		
		C-11	右ウェブ	0.076	-0.067	0.198		
		P6P6	C-12	左ウェブ	0.077	-0.091

2007.7.30~2007.8.10期間、全測点落雷(7/30)によるノイズ
2008.8.29~2008.9.1期間、全測点欠測

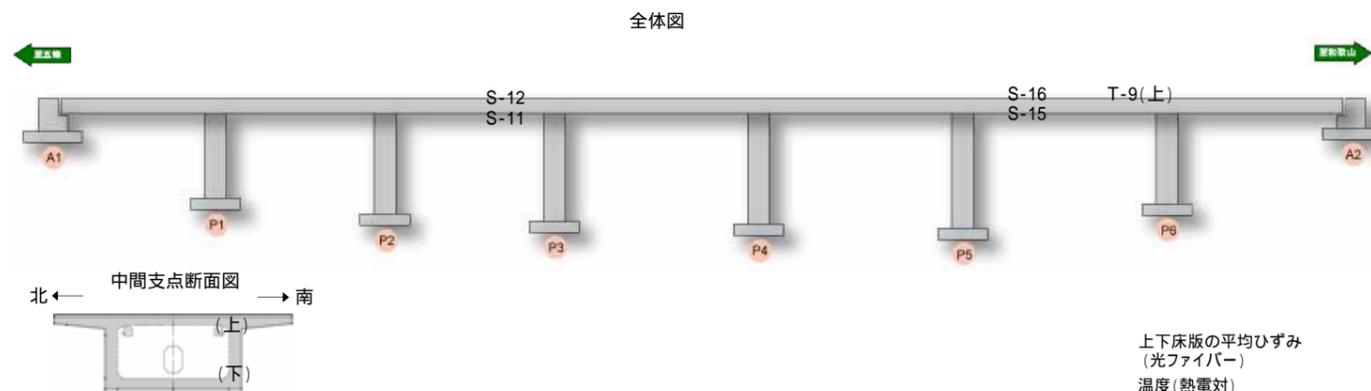
垂井高架橋 上下床版平均ひずみ 計測結果

桁内温度の年間の変動量は 35.8 であり、コンクリートの線膨張係数を 10μ とすると、温度による影響は 358μ となる。(S-12は計測間に複数のひび割れあり)

床版のひずみ (μ) (光ファイバー)	P2P3	S-11	下床版上面	計測データ			管理値		備考
				最終計測値	最小値	最大値	注意値	上限値	
	P2P3	S-11	下床版上面	-167.6	-257.7	66.6	50	100	
		S-12	上床版下面	-286.7	-458.0	78.1			
	P5P6	S-15	下床版上面	-182.9	-267.2	48.7			
		S-16	上床版下面	-184.6	-289.9	37.0

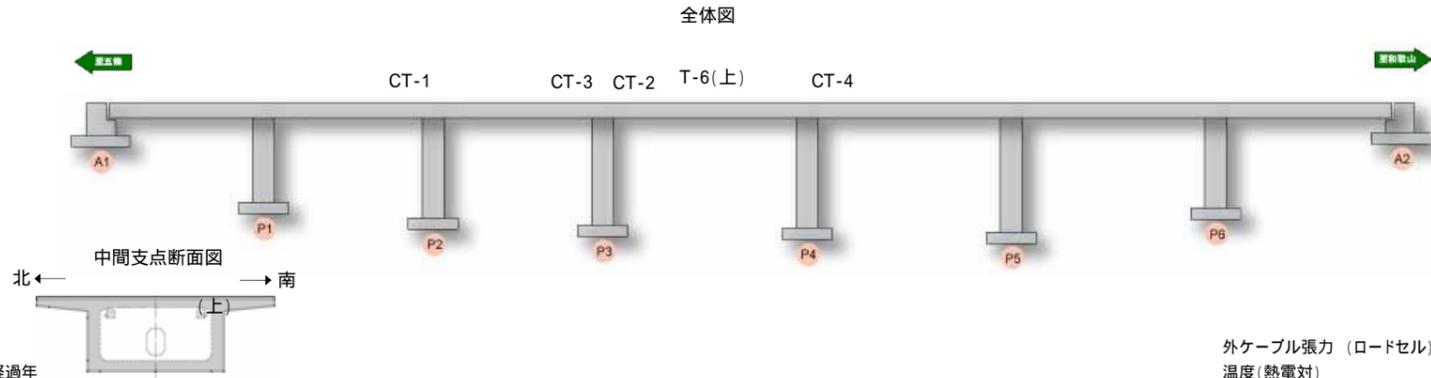
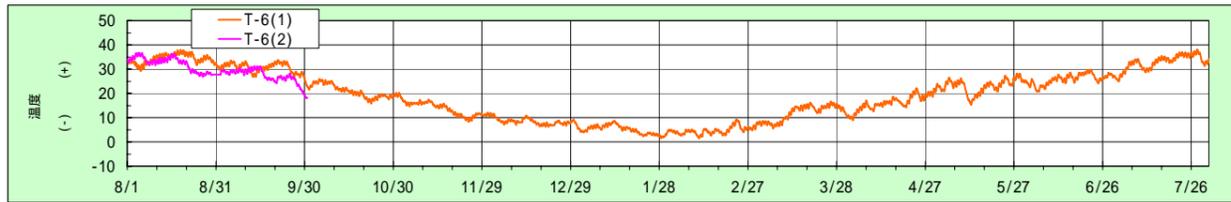
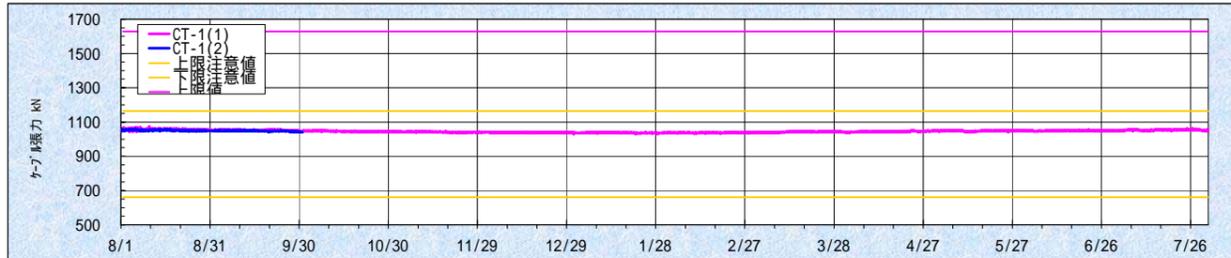
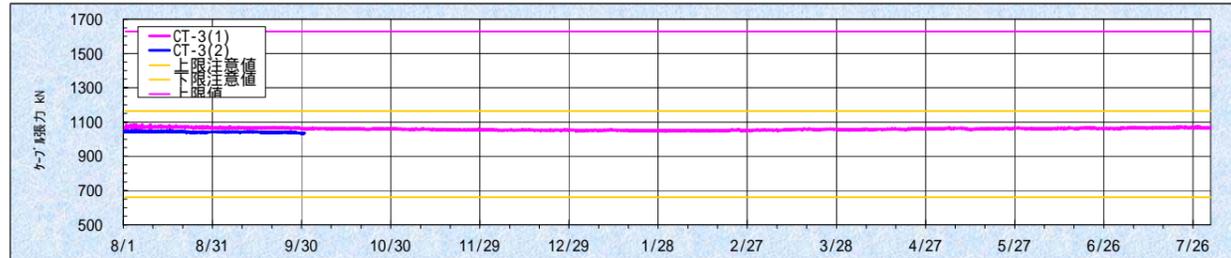
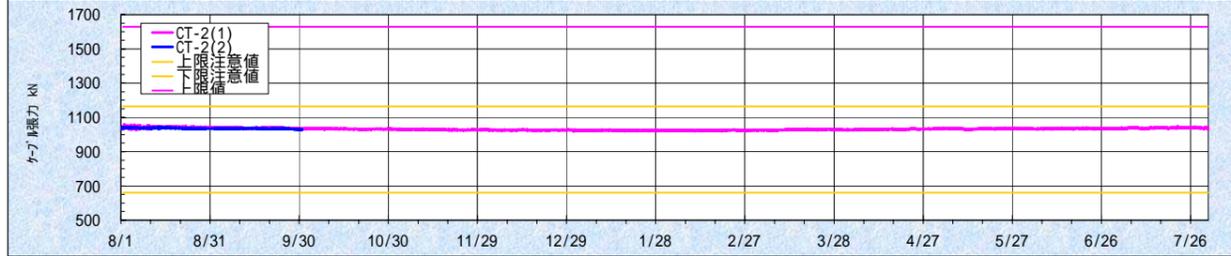
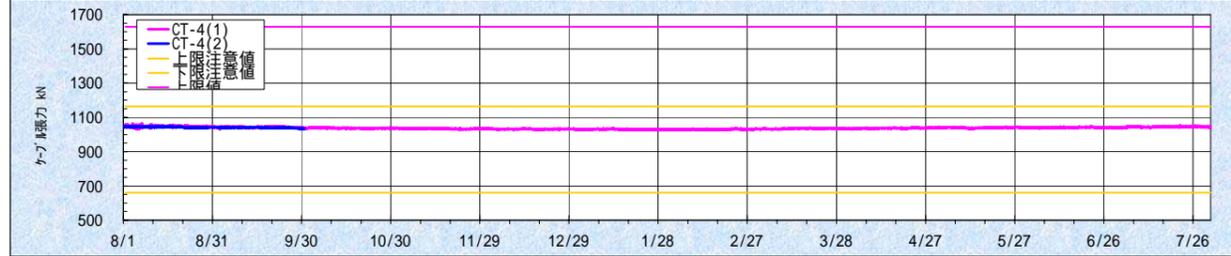
垂井高架橋 外ケーブル張力 計測結果

外ケーブル張力 (kN) (ロードセル)	P3P4	CT-1	計測データ			管理値			備考
			最終計測値	最小値	最大値	下限 注意値	上限 注意値	上限値	
	P3P4	CT-1	1041	1027	1074	660	1163	1628	
		CT-2	1028	1017	1058				
	P4P5	CT-3	1056	1043	1087				
		CT-4	1034	1025	1066

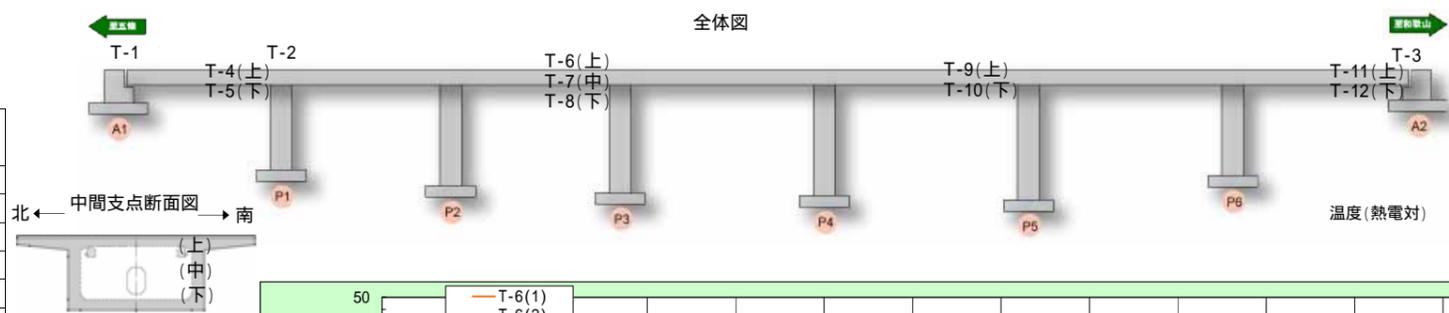
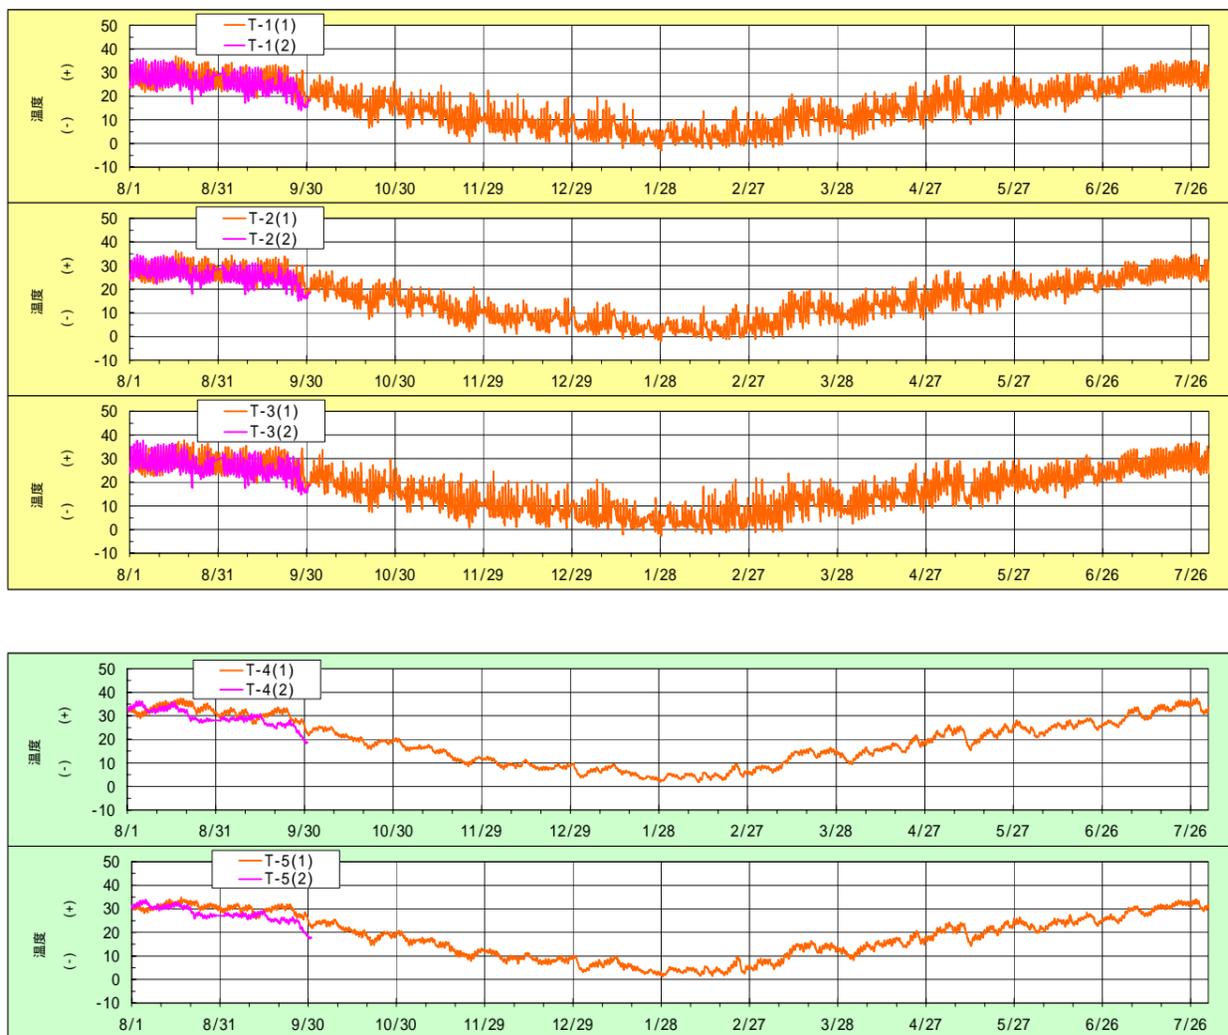
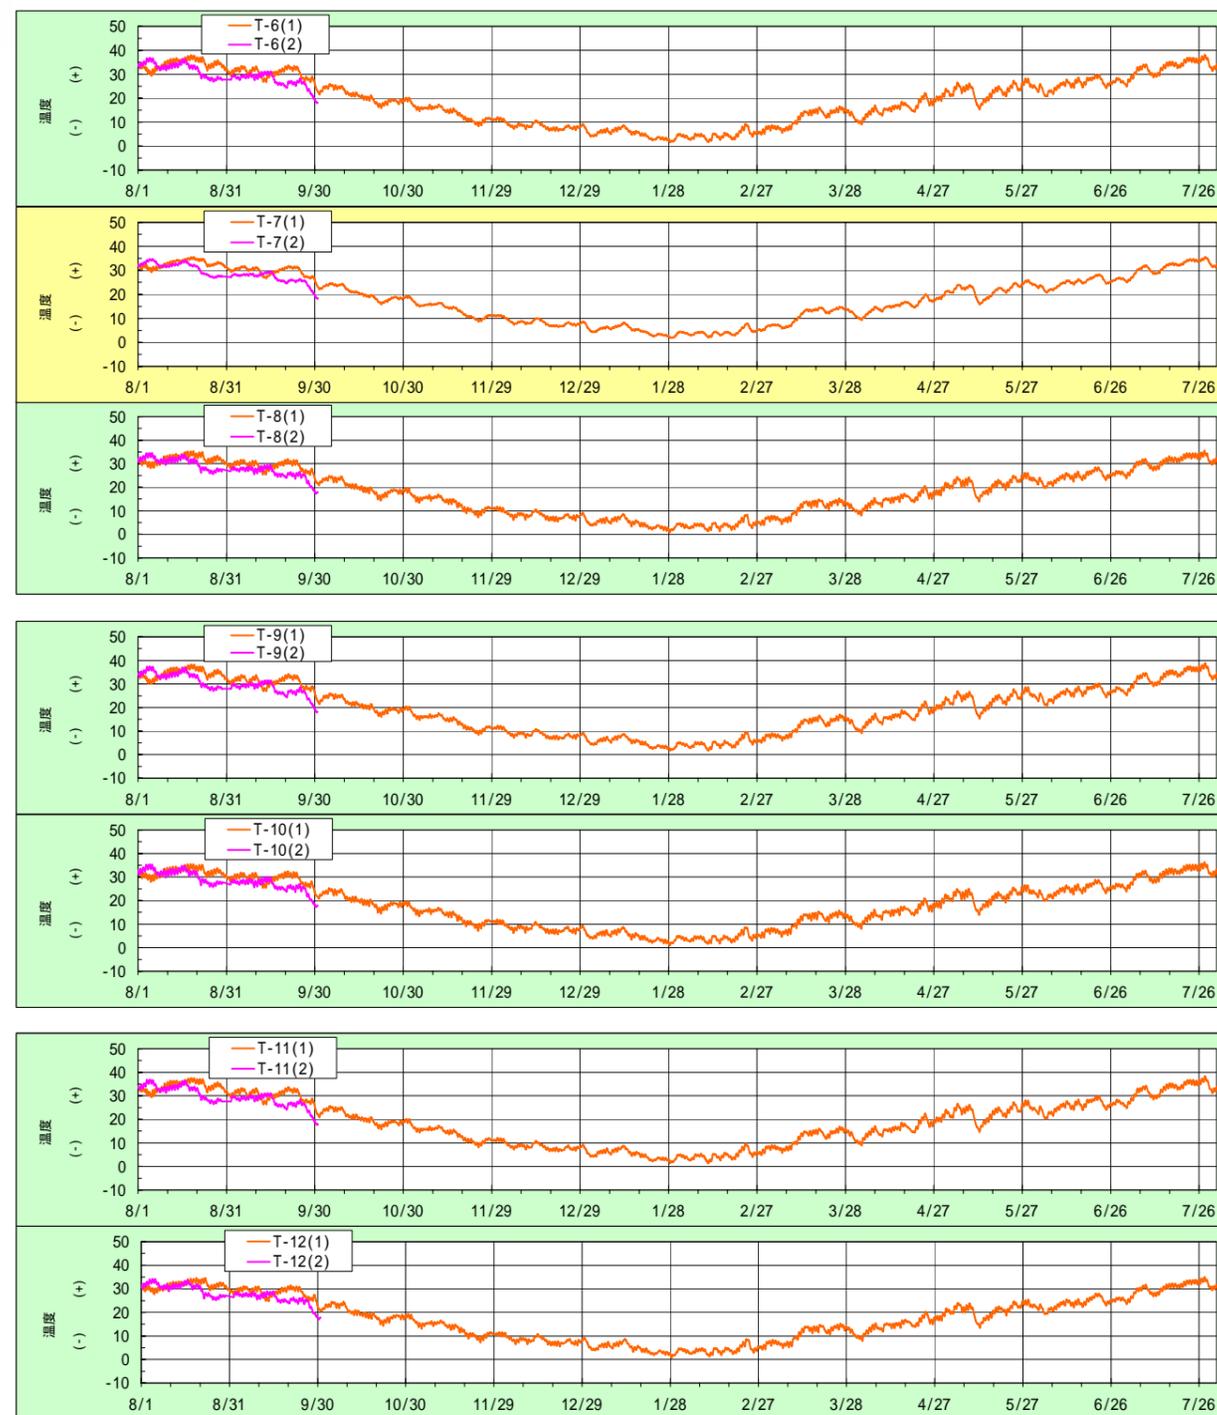
垂井高架橋 桁内外の温度 計測結果

計測データ	計測データ			備考	
		最終計測値	最小値	最大値		
桁内外の温度 ()	支承温度	T-1 A1	18.0	-2.9	36.9	外気温
		T-2 P1	18.3	-2.0	36.4	外気温
		T-3 A2	18.3	-2.7	37.8	外気温
	桁内温度	T-4 上床版下面	18.6	1.7	37.5	桁内温度
		T-5 下床版上面	17.9	1.2	34.9	
		T-6 上床版下面	18.1	1.5	38.2	
		T-7 中間隔壁	18.3	1.9	35.6	
		T-8 下床版上面	17.8	0.8	35.5	
		T-9 上床版下面	18.1	1.6	38.9	
		T-10 下床版上面	17.9	1.0	36.5	
		T-11 上床版下面	18.1	1.3	38.4	
		T-12 下床版上面	17.8	0.8	35.0
