橋本道路垂井高架橋 供用後モニタリング
(2007.8.1 ~ 2008.9.30)

委 員 会 資 料

2008年10月23日

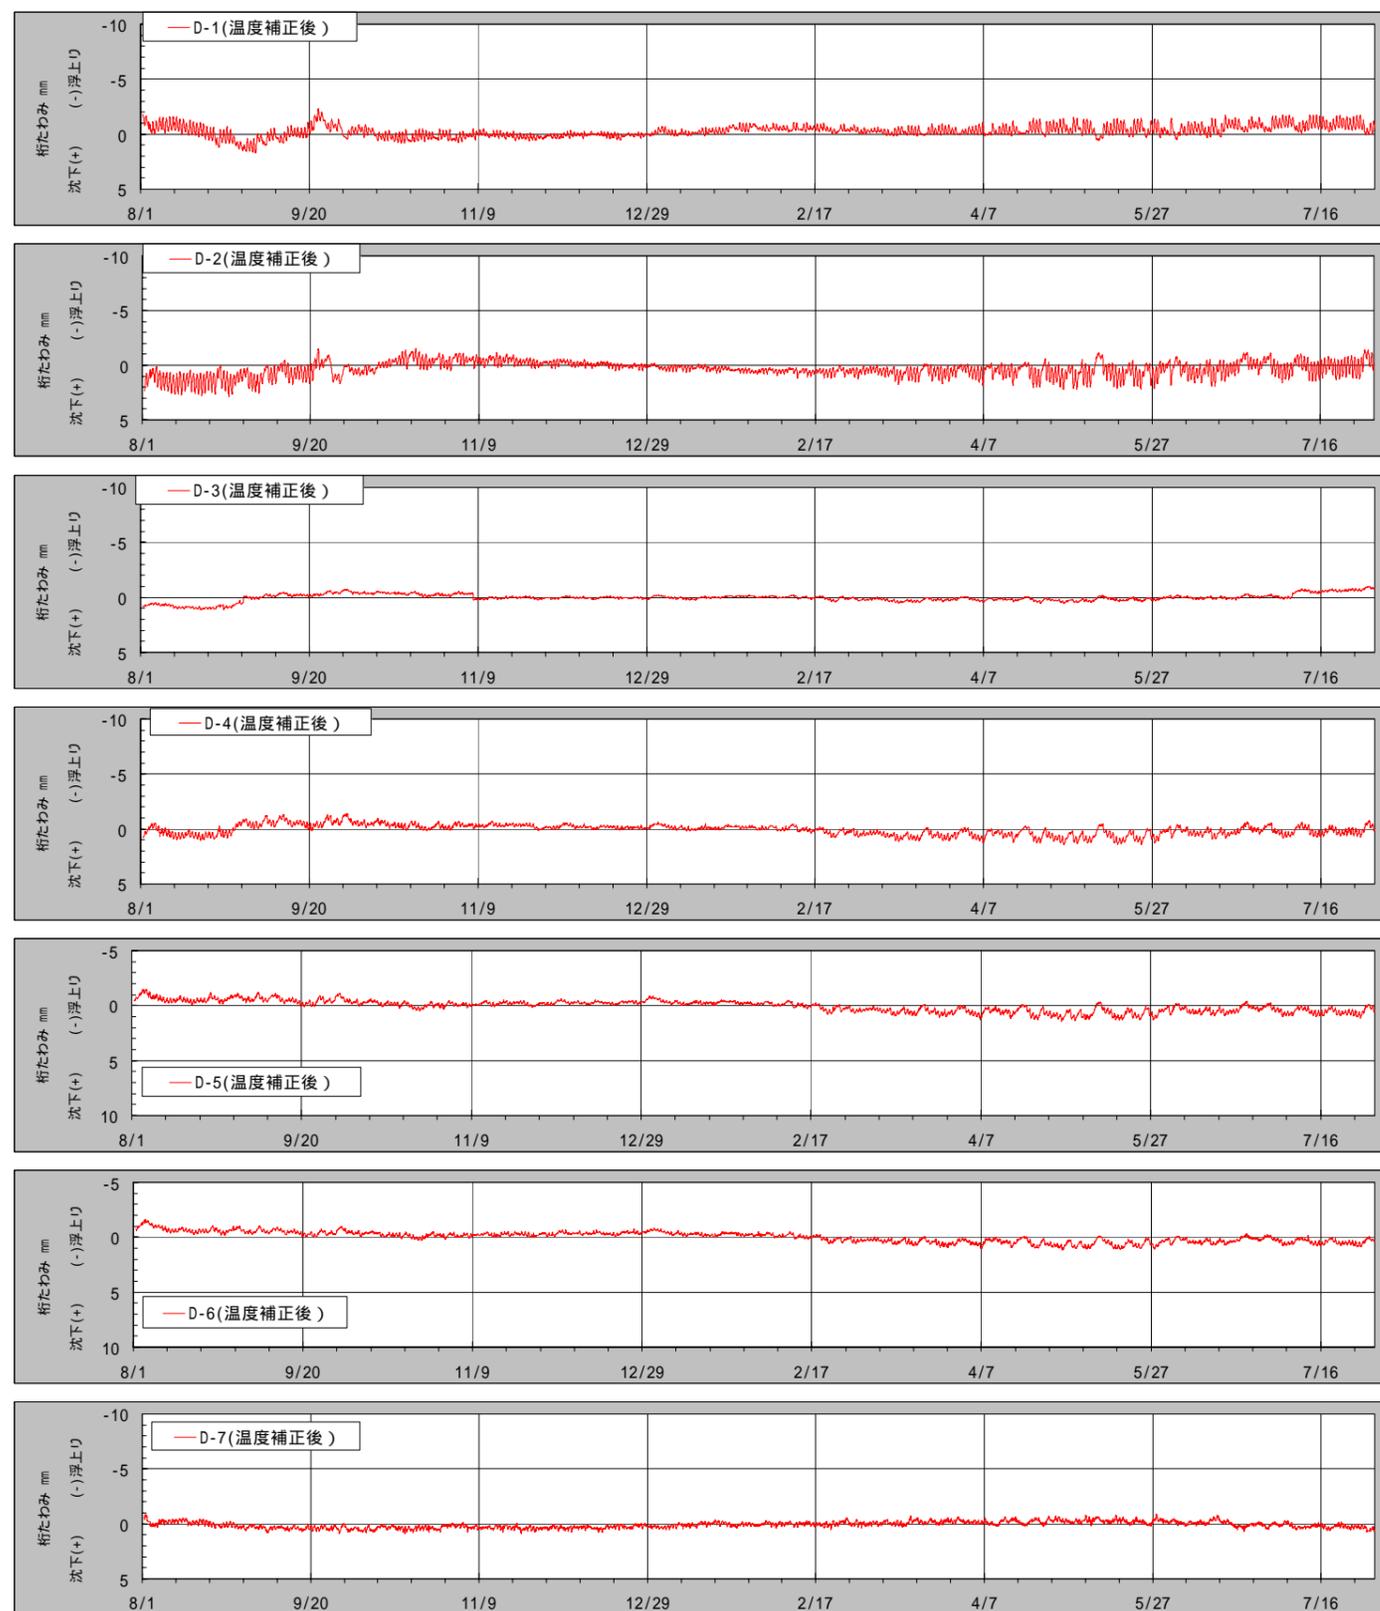
桁たわみ (温度補正後) 経時変化図

D-1	D-2	D-3	D-4	D-5	D-6	D-7
最小値	-0.3	0.4	0.0	0.1	0.1	0.0	0.1
最大値	2.0	2.8	1.1	1.4	1.4	1.1	0.9

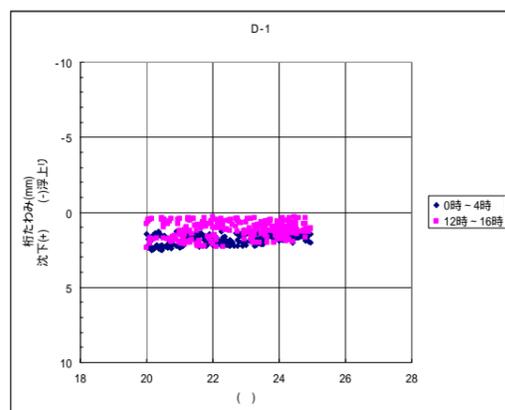
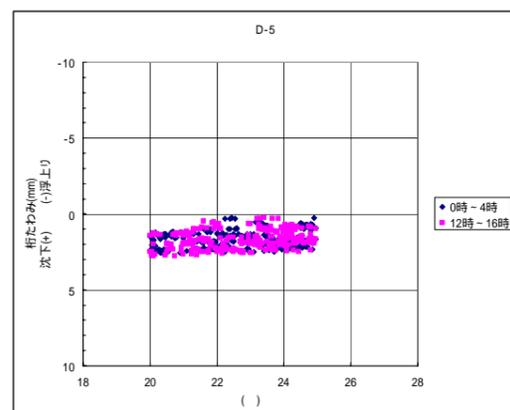
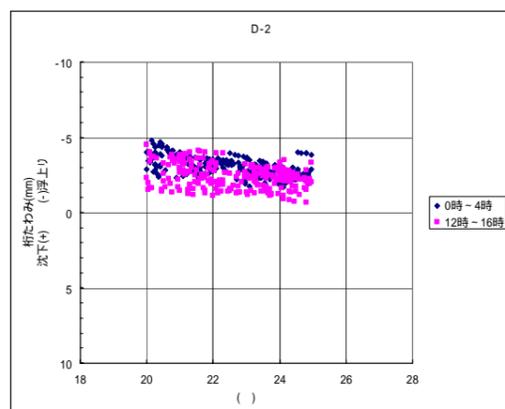
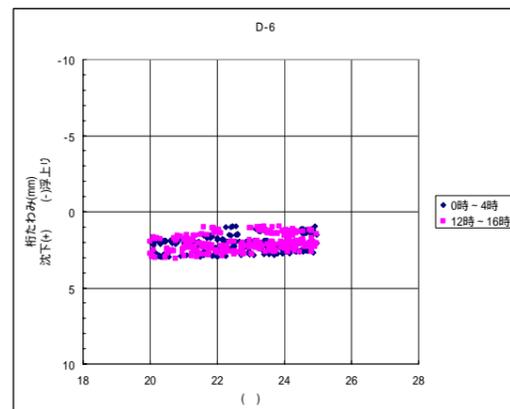
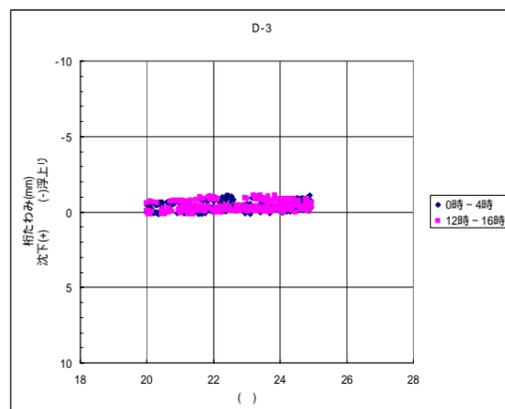
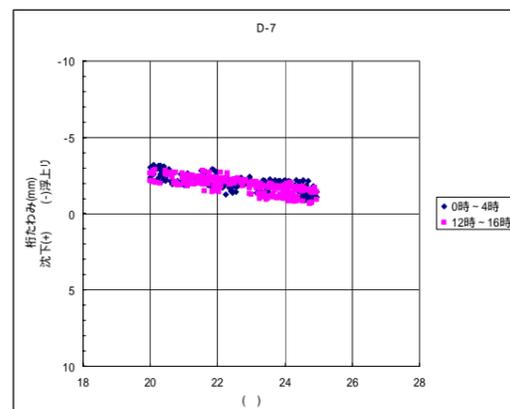
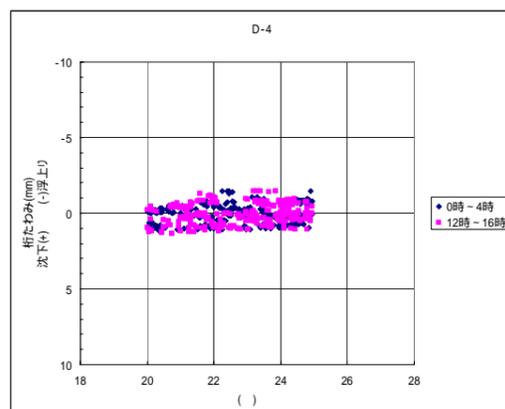
温度 (20 ~ 25) - 桁たわみ分布図

D-1	D-2	D-3	D-4	D-5	D-6	D-7
0時~4時	1.8	-3.1	-0.4	0.0	1.6	2.1	-2.0
12時~16時	1.2	-2.4	-0.4	0.1	1.7	2.0	-1.8
-	-0.6	0.6	0.0	0.0	0.1	-0.1	0.1

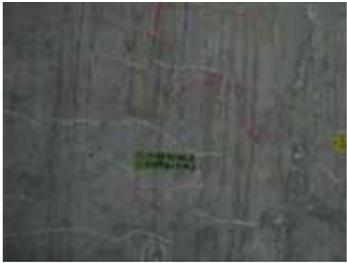
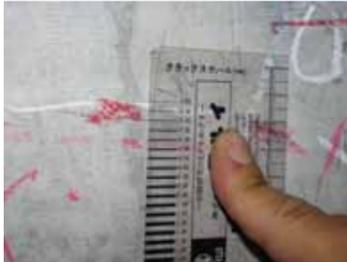
測定箇所No.	ひび割れ長(mm)	幅(mm)
初期値 (H19.7.20)	516	0.10
2回目 (H19.8.30)	516	0.10
3回目 (H19.11.7)	516	0.10
4回目 (H20.7.7)	516	0.10

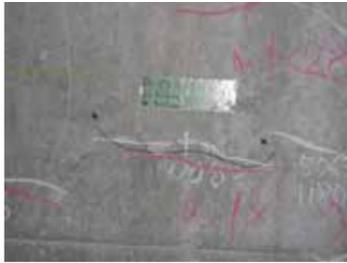
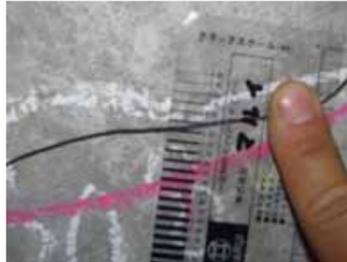
測定箇所No.	ひび割れ長(mm)	幅(mm)
初期値 (H19.7.20)	310	0.10
2回目 (H19.8.30)	310	0.10
3回目 (H19.11.7)	310	0.10
4回目 (H20.7.7)	310	0.10

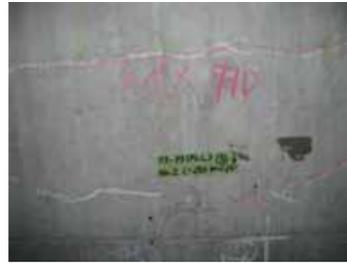
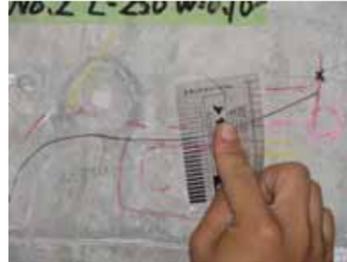
測定箇所No.	ひび割れ長(mm)	幅(mm)
初期値 (H19.7.20)	250	0.10
2回目 (H19.8.30)	250	0.10
3回目 (H19.11.7)	250	0.10
4回目 (H20.7.7)	250	0.10

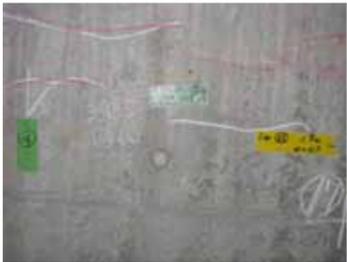
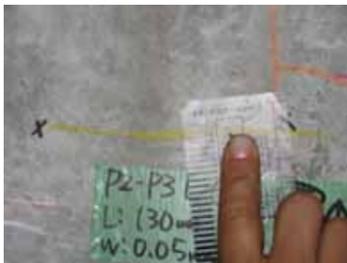
測定箇所No.	ひび割れ長(mm)	幅(mm)
初期値 (H19.7.20)	130	0.05
2回目 (H19.8.30)	130	0.05
3回目 (H19.11.7)	130	0.05
4回目 (H20.7.7)	130	0.05

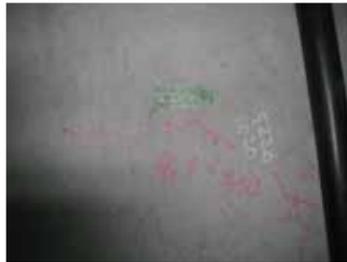
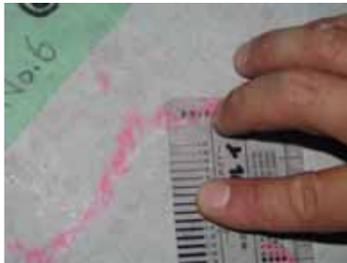
測定箇所No.	ひび割れ長(mm)	幅(mm)
初期値 (H19.7.20)	380	0.10
2回目 (H19.8.30)	380	0.10
3回目 (H19.11.7)	380	0.10
4回目 (H20.7.7)	380	0.10

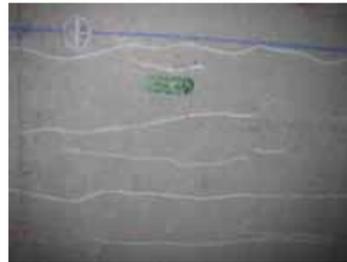
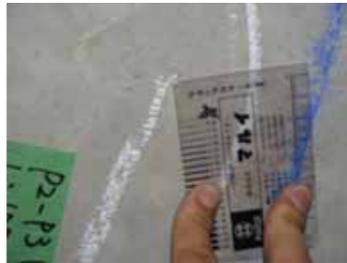
測定箇所No.	ひび割れ長(mm)	幅(mm)
初期値 (H19.7.20)	155	0.05
2回目 (H19.8.30)	155	0.05
3回目 (H19.11.7)	155	0.05
4回目 (H20.7.7)	155	0.05

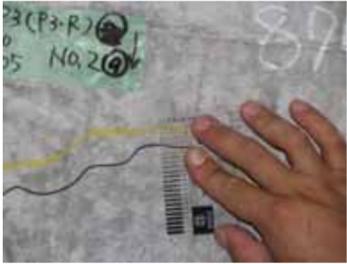
測定箇所No.	ひび割れ長(mm)	幅(mm)
初期値 (H19.7.20)	450	0.05
2回目 (H19.8.30)	450	0.05
3回目 (H19.11.7)	450	0.05
4回目 (H20.7.7)	450	0.05

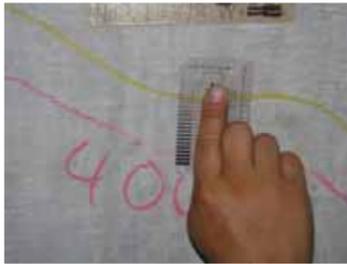
測定箇所No.	ひび割れ長(mm)	幅(mm)
初期値 (H19.7.20)	378	0.05
2回目 (H19.8.30)	378	0.05
3回目 (H19.11.7)	378	0.05
4回目 (H20.7.7)	378	0.05

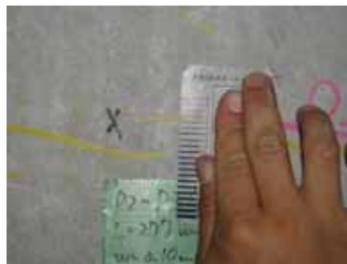
測定箇所No.	ひび割れ長(mm)	幅(mm)
初期値 (H19.7.20)	277	0.10
2回目 (H19.8.30)	277	0.10
3回目 (H19.11.7)	277	0.10
4回目 (H20.7.7)	277	0.10

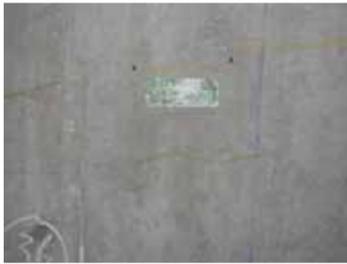
測定箇所No.	ひび割れ長(mm)	幅(mm)
初期値 (H19.7.20)	165	0.05
2回目 (H19.8.30)	165	0.05
3回目 (H19.11.7)	165	0.05
4回目 (H20.7.7)	165	0.05

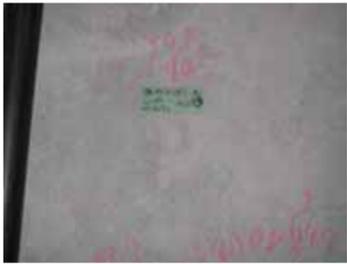
測定箇所No.	ひび割れ長(mm)	幅(mm)
初期値 (H19.7.20)	145	0.15
2回目 (H19.8.30)	145	0.15
3回目 (H19.11.7)	145	0.15
4回目 (H20.7.7)	145	0.15

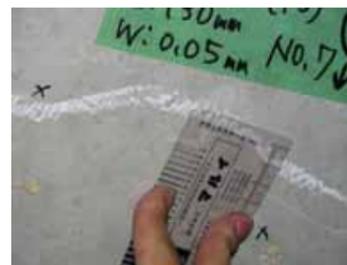
測定箇所No.	ひび割れ長(mm)	幅(mm)
初期値 (H19.7.20)	130	0.05
2回目 (H19.8.30)	130	0.05
3回目 (H19.11.7)	130	0.05
4回目 (H20.7.7)	130	0.05

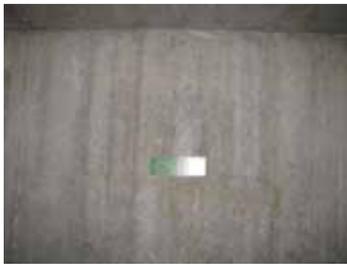
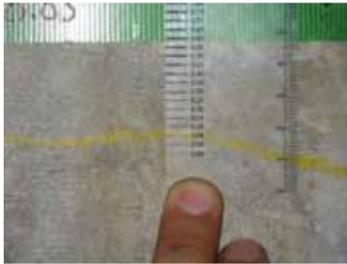
測定箇所No.	ひび割れ長(mm)	幅(mm)
初期値 (H19.7.20)	580	0.05
2回目 (H19.8.30)	580	0.05
3回目 (H19.11.7)	580	0.05
4回目 (H20.7.7)	580	0.05

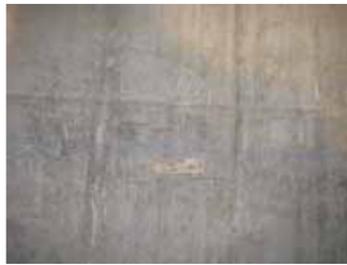
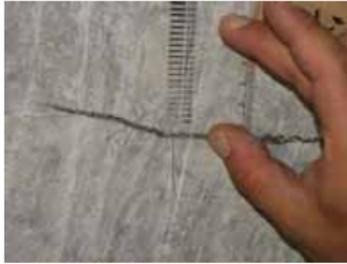
測定箇所No.	ひび割れ長(mm)	幅(mm)
初期値 (H19.7.20)	290	0.05
2回目 (H19.8.30)	290	0.05
3回目 (H19.11.7)	290	0.05
4回目 (H20.7.7)	290	0.05

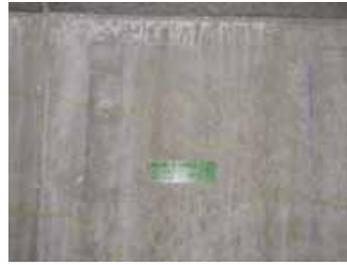
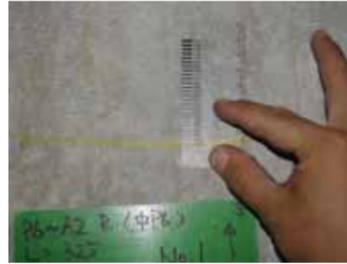
測定箇所No.	ひび割れ長(mm)	幅(mm)
初期値 (H19.7.20)	345	0.05
2回目 (H19.8.30)	345	0.05
3回目 (H19.11.7)	345	0.05
4回目 (H20.7.7)	345	0.05

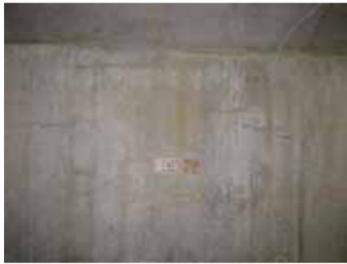
測定箇所No.	ひび割れ長(mm)	幅(mm)
初期値 (H19.7.20)	310	0.05
2回目 (H19.8.30)	310	0.05
3回目 (H19.11.7)	310	0.05
4回目 (H20.7.7)	310	0.05

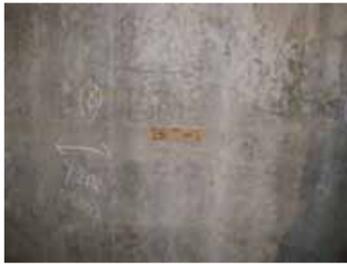
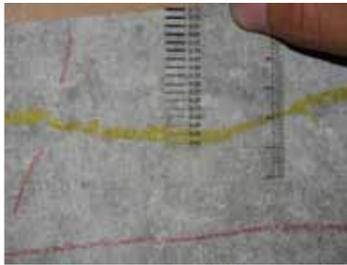
状況写真

測定箇所No.	ひび割れ長(mm)	幅(mm)
初期値 (H19.7.20)	540	0.05
2回目 (H19.8.30)	540	0.05
3回目 (H19.11.7)	540	0.05
4回目 (H20.7.7)	540	0.05

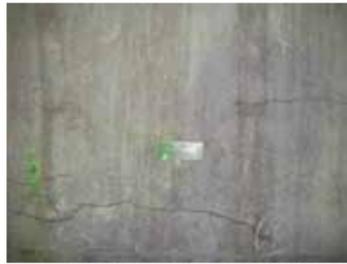
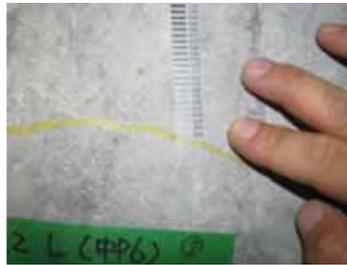
状況写真

測定箇所No.	ひび割れ長(mm)	幅(mm)
初期値 (H19.7.20)	430	0.05
2回目 (H19.8.30)	430	0.05
3回目 (H19.11.7)	430	0.05
4回目 (H20.7.7)	430	0.05

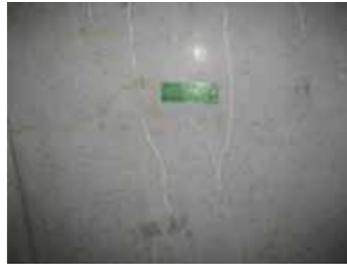
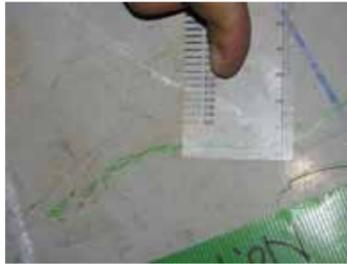
状況写真

測定箇所No.	ひび割れ長(mm)	幅(mm)
初期値 (H19.7.20)	235	0.05
2回目 (H19.8.30)	235	0.05
3回目 (H19.11.7)	235	0.05
4回目 (H20.7.7)	235	0.05

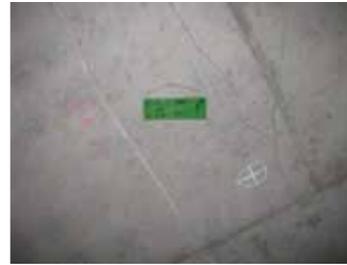
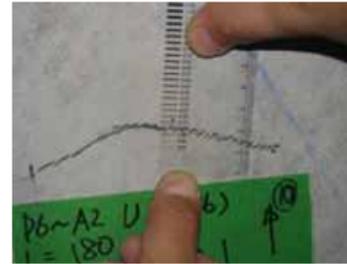
状況写真

測定箇所No.	ひび割れ長(mm)	幅(mm)
初期値 (H19.7.20)	180	0.05
2回目 (H19.8.30)	180	0.05
3回目 (H19.11.7)	180	0.05
4回目 (H20.7.7)	180	0.05

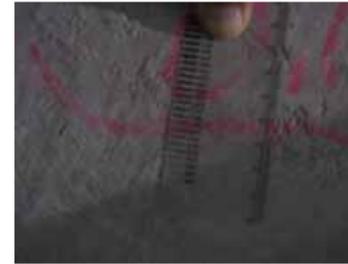
接写

測定箇所No.	ひび割れ長(mm)	幅(mm)
初期値 (H19.7.20)	140	0.15
2回目 (H19.8.30)	140	0.15
3回目 (H19.11.7)	140	0.15
4回目 (H20.7.7)	140	0.15

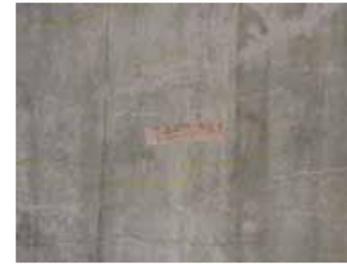
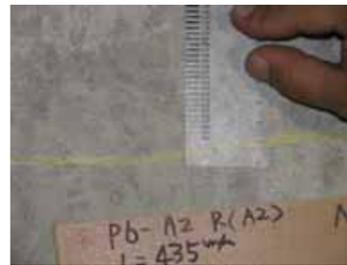
状況写真

測定箇所No.	ひび割れ長(mm)	幅(mm)
初期値 (H19.7.20)	435	0.05
2回目 (H19.8.30)	435	0.05
3回目 (H19.11.7)	435	0.05
4回目 (H20.7.7)	435	0.05

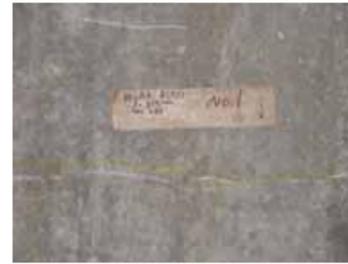
状況写真

測定箇所No.	ひび割れ長(mm)	幅(mm)
初期値 (H19.7.20)	515	0.05
2回目 (H19.8.30)	515	0.05
3回目 (H19.11.7)	515	0.05
4回目 (H20.7.7)	515	0.05

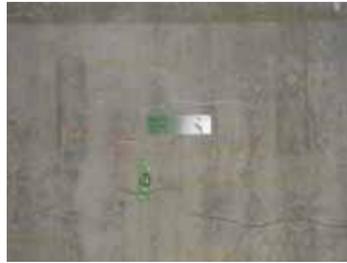
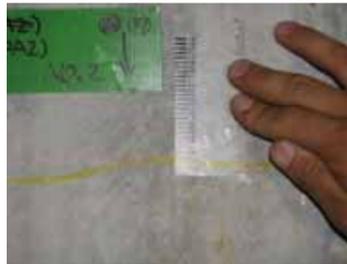
状況写真

測定箇所No.	ひび割れ長(mm)	幅(mm)
初期値 (H19.7.20)	485	0.10
2回目 (H19.8.30)	485	0.10
3回目 (H19.11.7)	485	0.10
4回目 (H20.7.7)	485	0.10

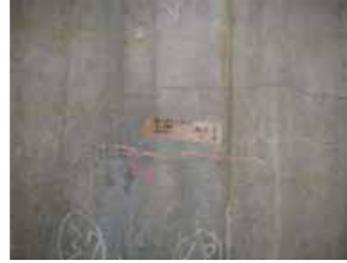
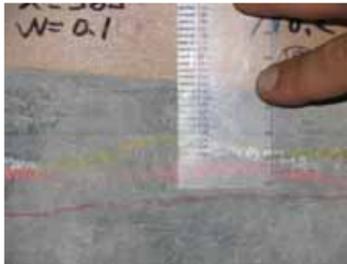
状況写真

測定箇所No.	ひび割れ長(mm)	幅(mm)
初期値 (H19.7.20)	385	0.10
2回目 (H19.8.30)	385	0.10
3回目 (H19.11.7)	385	0.10
4回目 (H20.7.7)	385	0.10

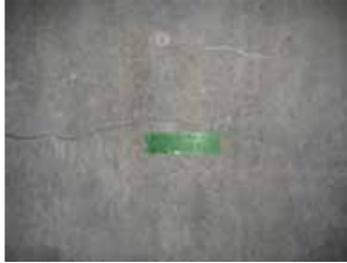
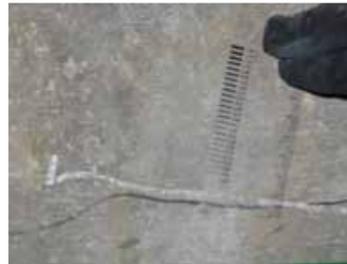
状況写真

測定箇所No.	ひび割れ長(mm)	幅(mm)
初期値 (H19.7.20)	215	0.05
2回目 (H19.8.30)	215	0.05
3回目 (H19.11.7)	215	0.05
4回目 (H20.7.7)	215	0.05

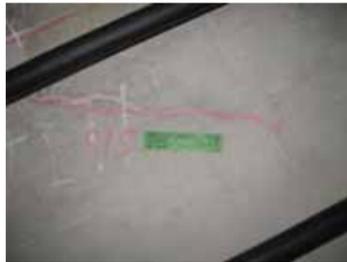
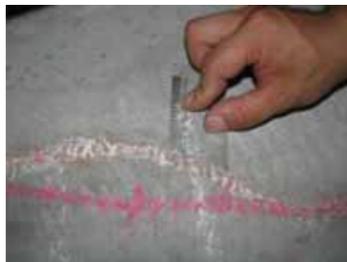
状況写真

測定箇所No.21	ひび割れ長(mm)	幅(mm)
初期値 (H19.7.20)	845	0.15
2回目 (H19.8.30)	845	0.15
3回目 (H19.11.7)	845	0.15
4回目 (H20.7.7)	845	0.15
