橋 本 道 路 垂 井 高 架 橋 供用後モニタリング  
(2007. 8. 1～2011. 5. 31)

委 員 会 資 料

2011年9月14日

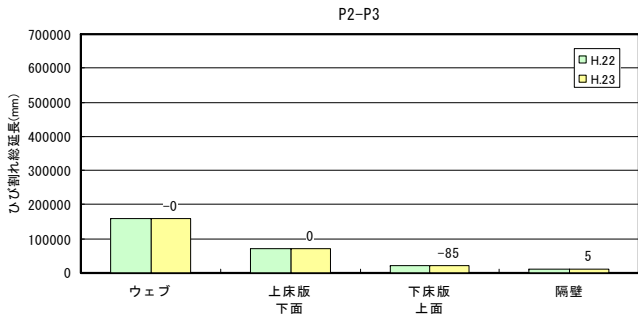
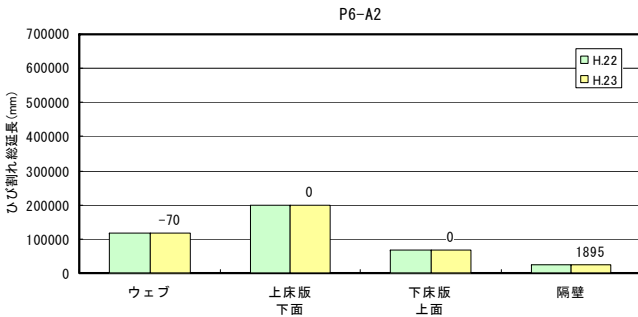
図-2.1 ひび割れ長さ比較(代表区間)

図-2.1よりH22からH23においてトータルでのひび割れ長さは、ほとんど進展していない。ひび割れ幅については隔壁部で若干の進展が見られる。

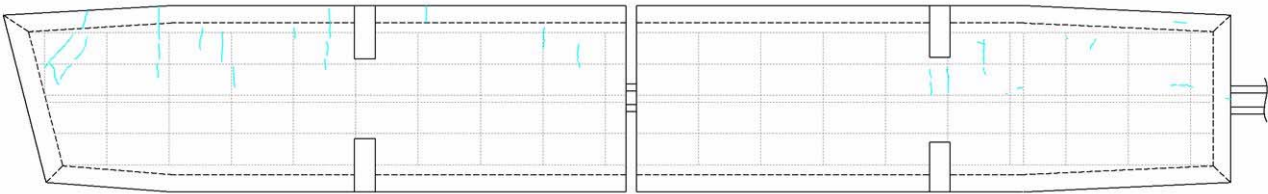
図-3. 2 上床版下面ひび割れ図

新たなひび割れ、進展したひび割れ、その他変状は特に見られなかった。

| A1-P1 | 最大ひび割れ幅 (mm) |
|---|---|
| 上床版下面 | 0. 10 |

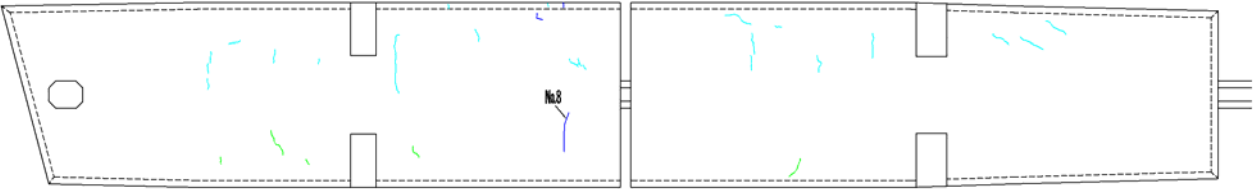
図-3. 3 下床版上面ひび割れ図

新たなひび割れ、進展したひび割れ、その他変状は特に見られなかった。

| A1-P1 | 最大ひび割れ幅 (mm) |
|---|---|
| 下床版上面 | 0. 20 |

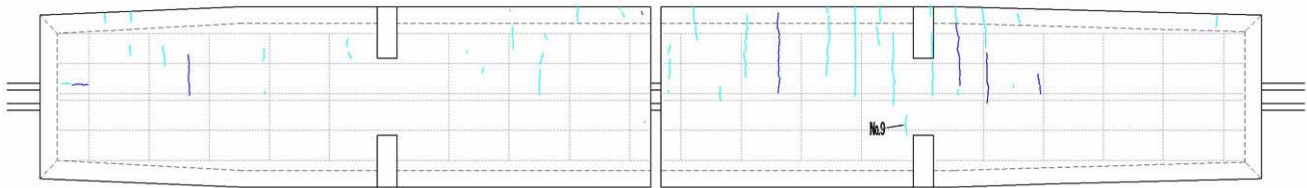
図-3.6 上床版下面ひび割れ

新たなひび割れ、進展したひび割れ、その他変状は特に見られなかった。

| P1-P2 | 最大ひび割れ幅 (mm) |
|---|---|
| 上床版下面 | 0.15 |

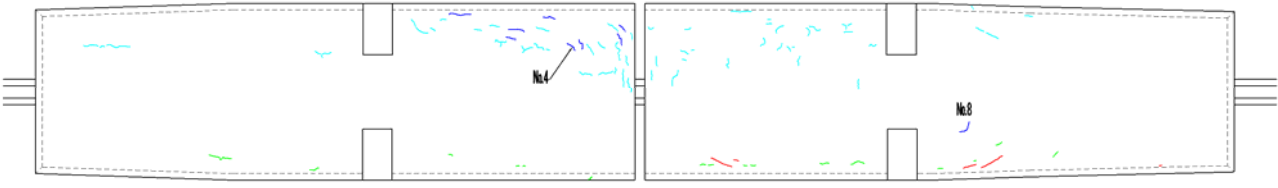
図-3.7 下床版上面ひび割れ図

新たなひび割れ、進展したひび割れ、その他変状は特に見られなかった。

| P1-P2 | 最大ひび割れ幅 (mm) |
|---|---|
| 下床版上面 | 0.30 |

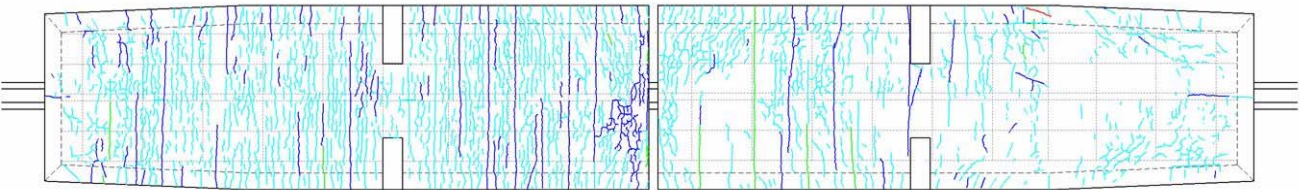
図-3.10 上床版下面ひび割れ

新たなひび割れ、進展したひび割れ、その他変状は特に見られなかった。

| 上床版下面 | 0.25 |

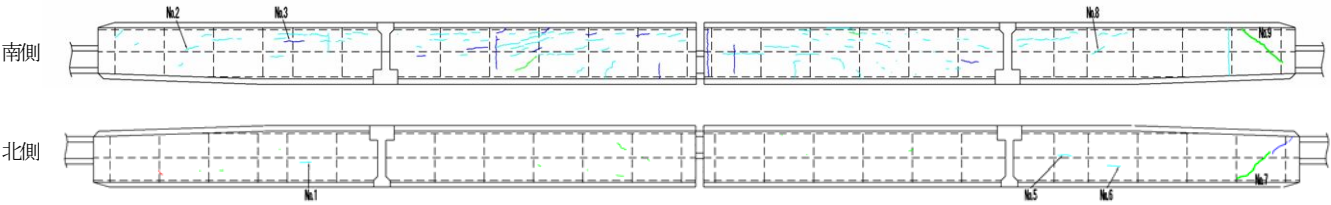
図-3. 21 ウェブひび割れ図

新たなひび割れ、進展したひび割れ、その他変状は特に見られなかった。

| P5-P6 | 最大ひび割れ幅 (mm) |
|---|---|
| ウェブ | 0. 25 |

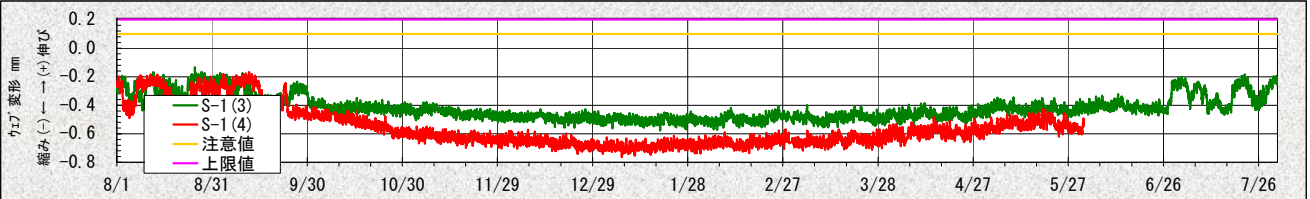
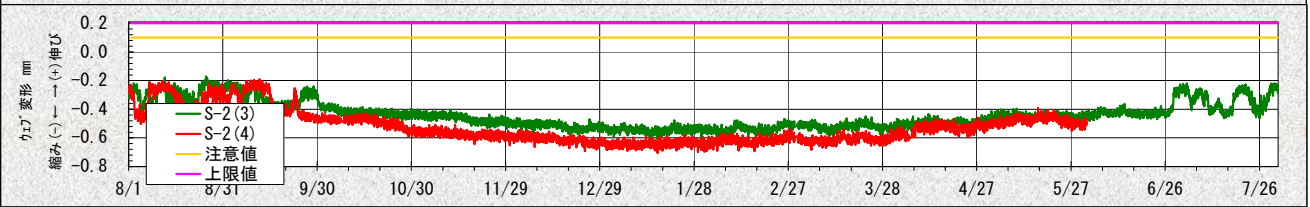
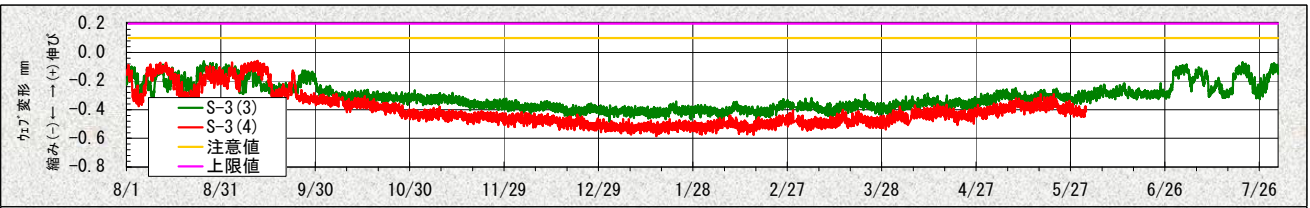
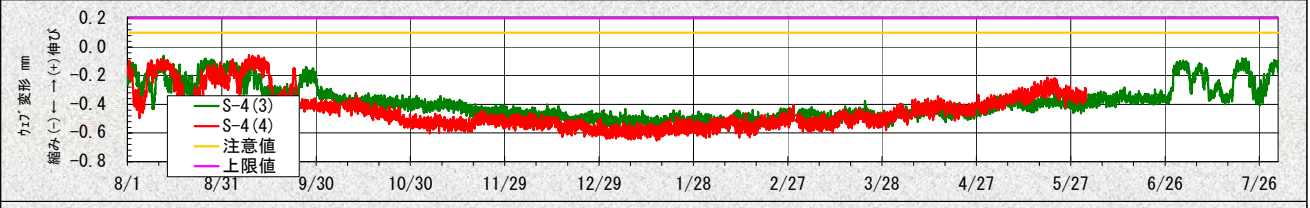
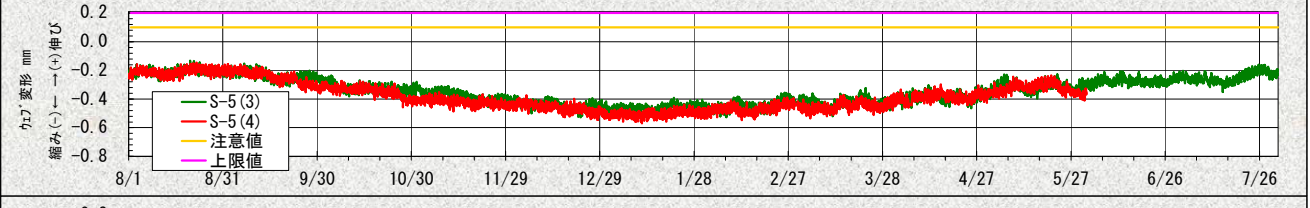
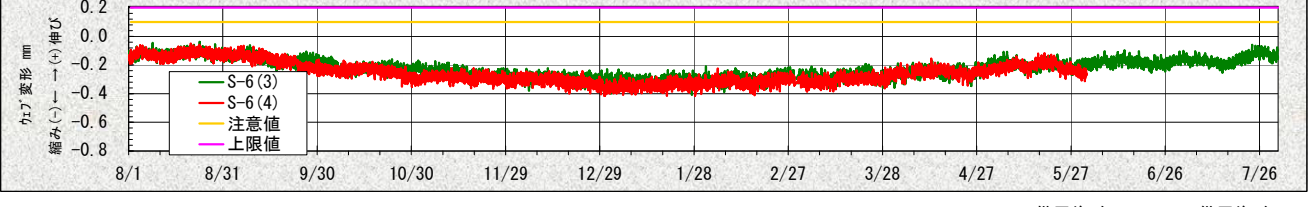
② 垂井高架橋 橋脚付け根部ウェブ変形 計測結果

・S-1～S-4は同じオプトボックス(光-電気変換機)と繋がれており、温度が上がる夏期になると大きな上下変動が見られたため、2010.10.7～8期間でオプトボックスの取替えを行った。

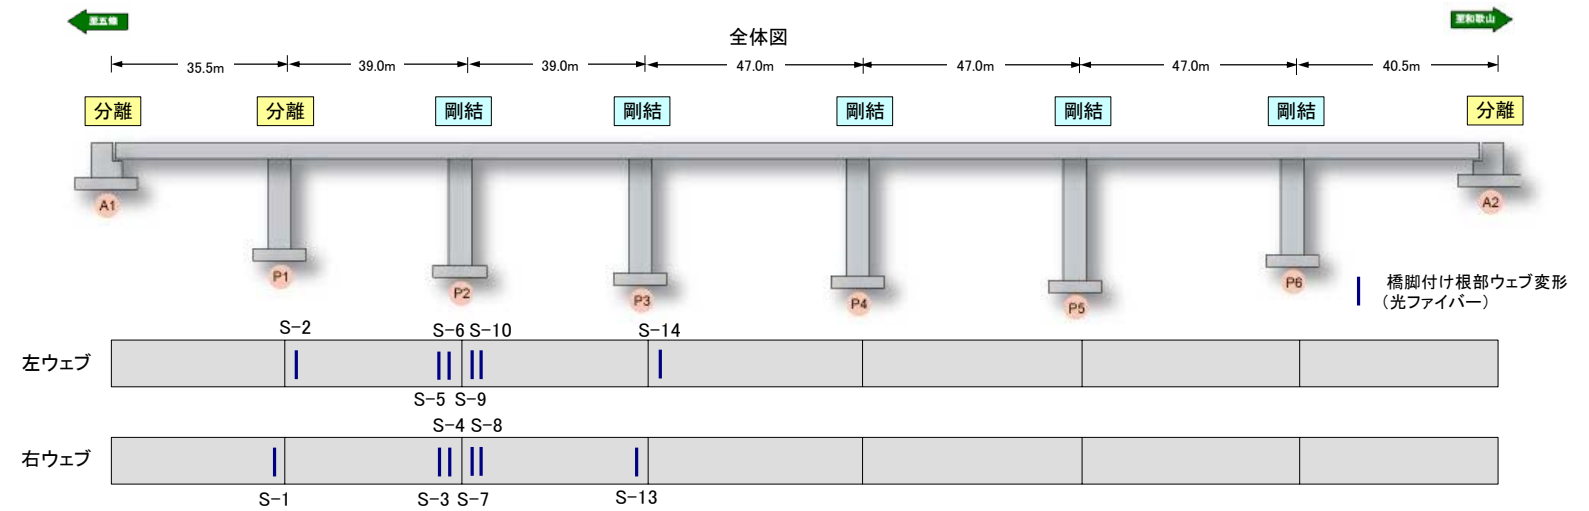
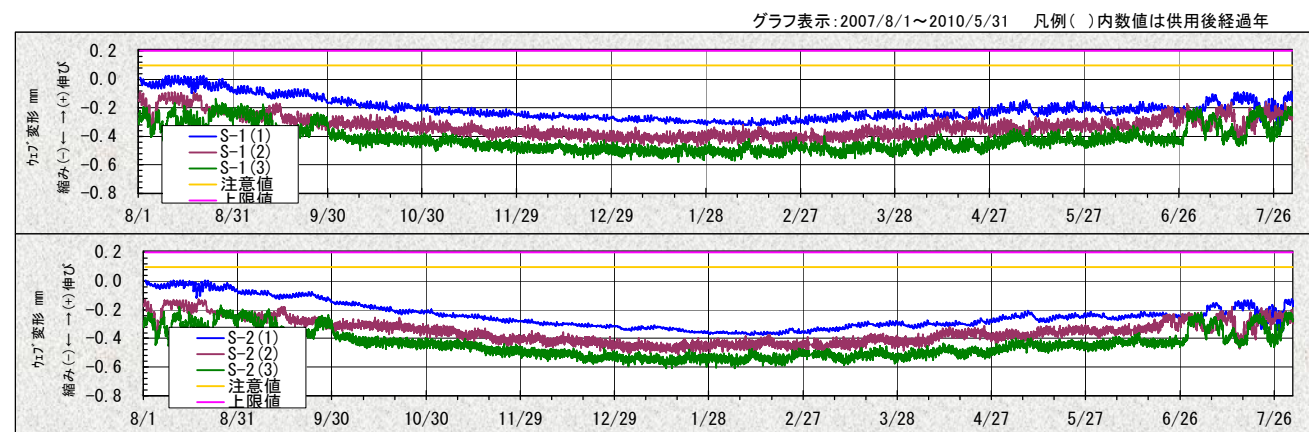
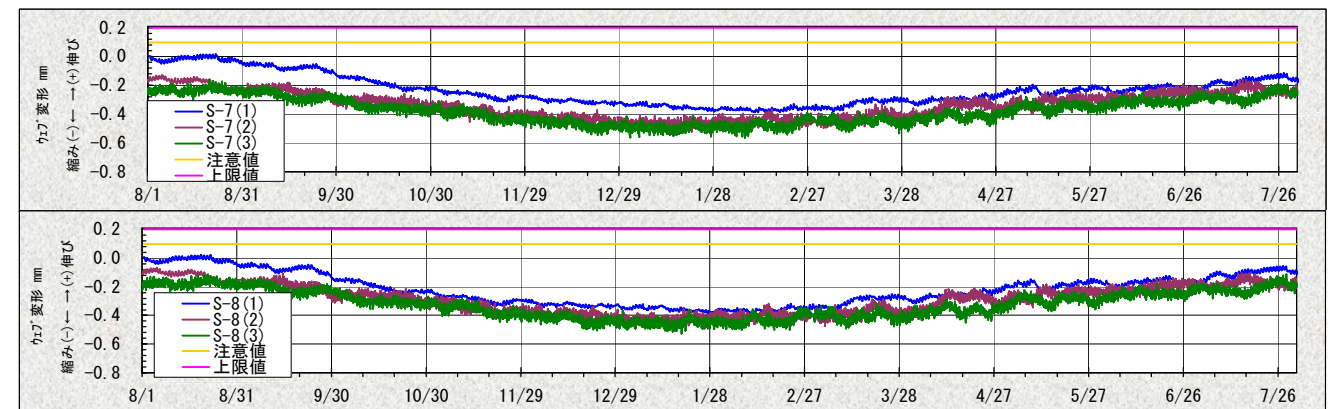
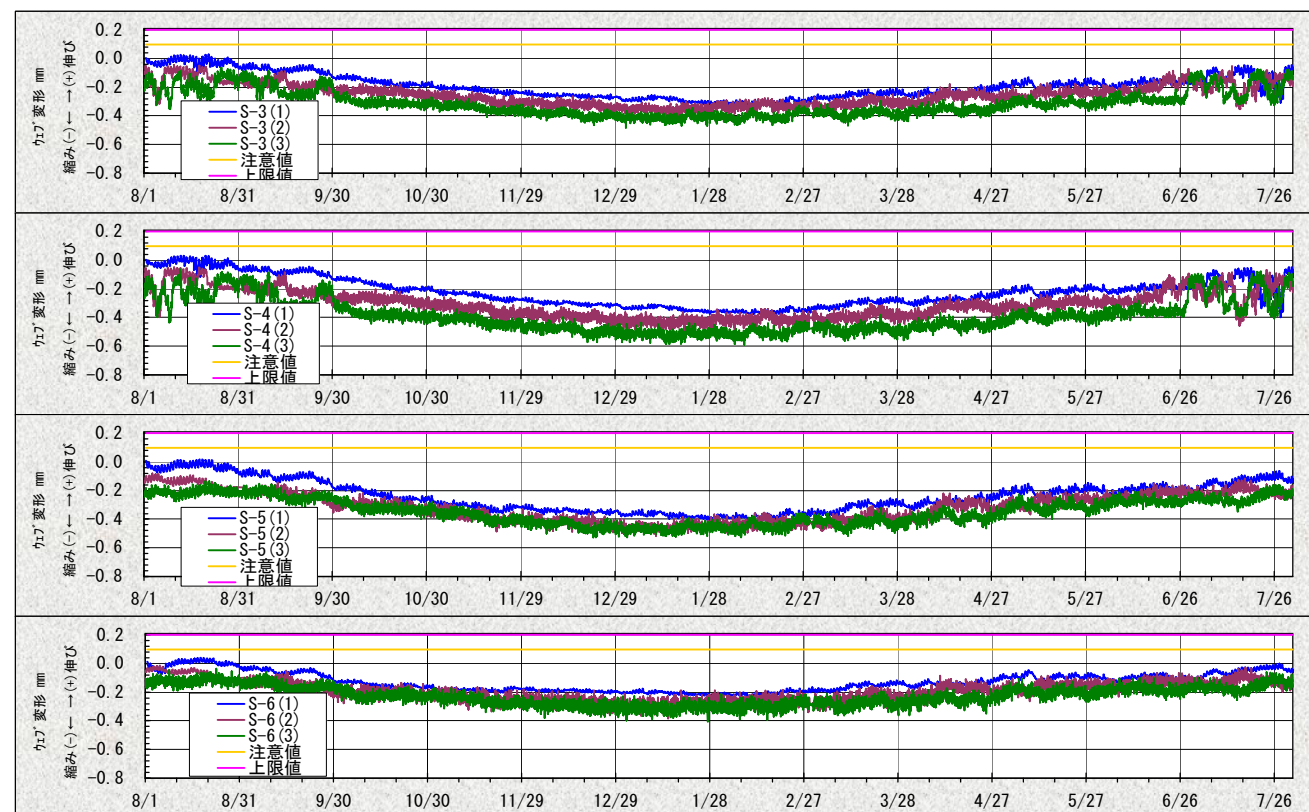
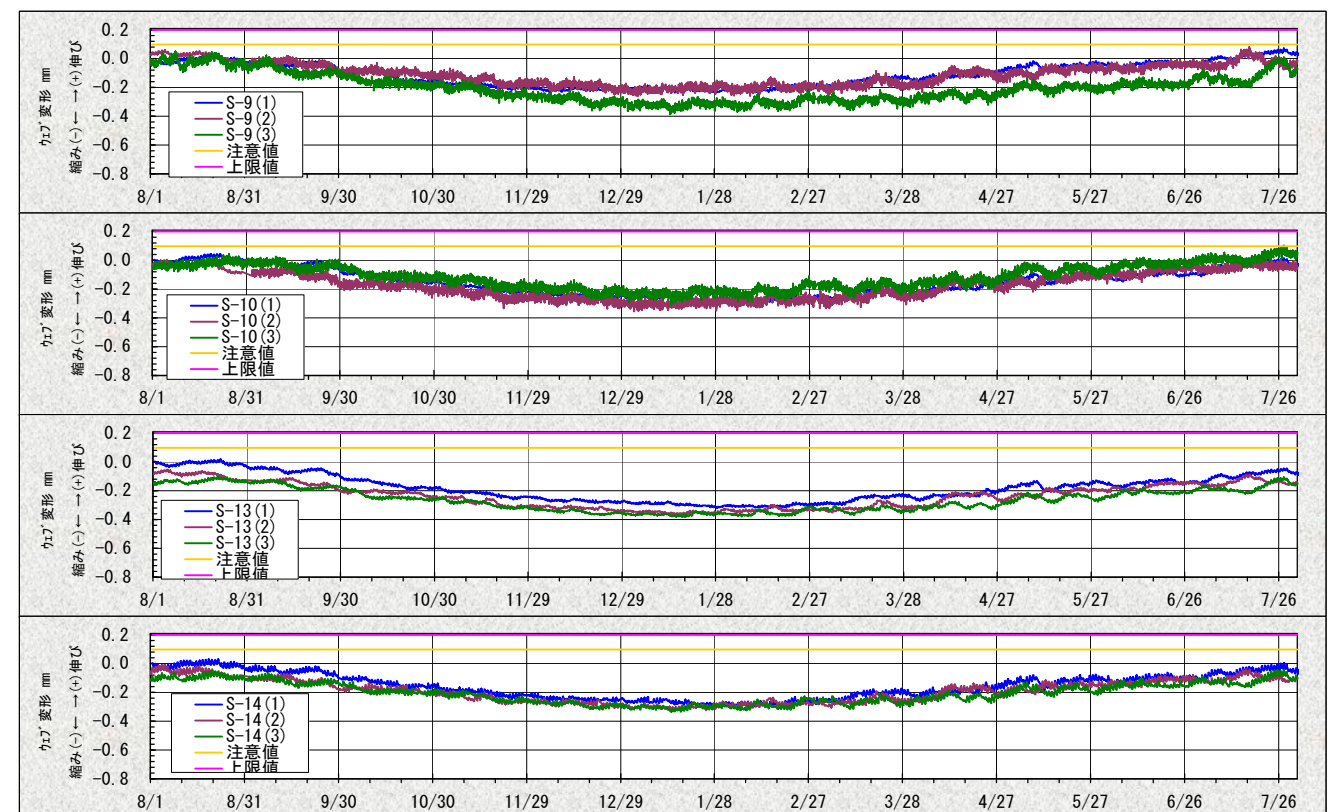
## ② 垂井高架橋 橋脚付け根部ウェブ変形 計測結果

2008.7.5~2008.8.21期間、S-1~S-4の測定器一時故障  
2008.8.29~2008.9.1期間、全測点欠測

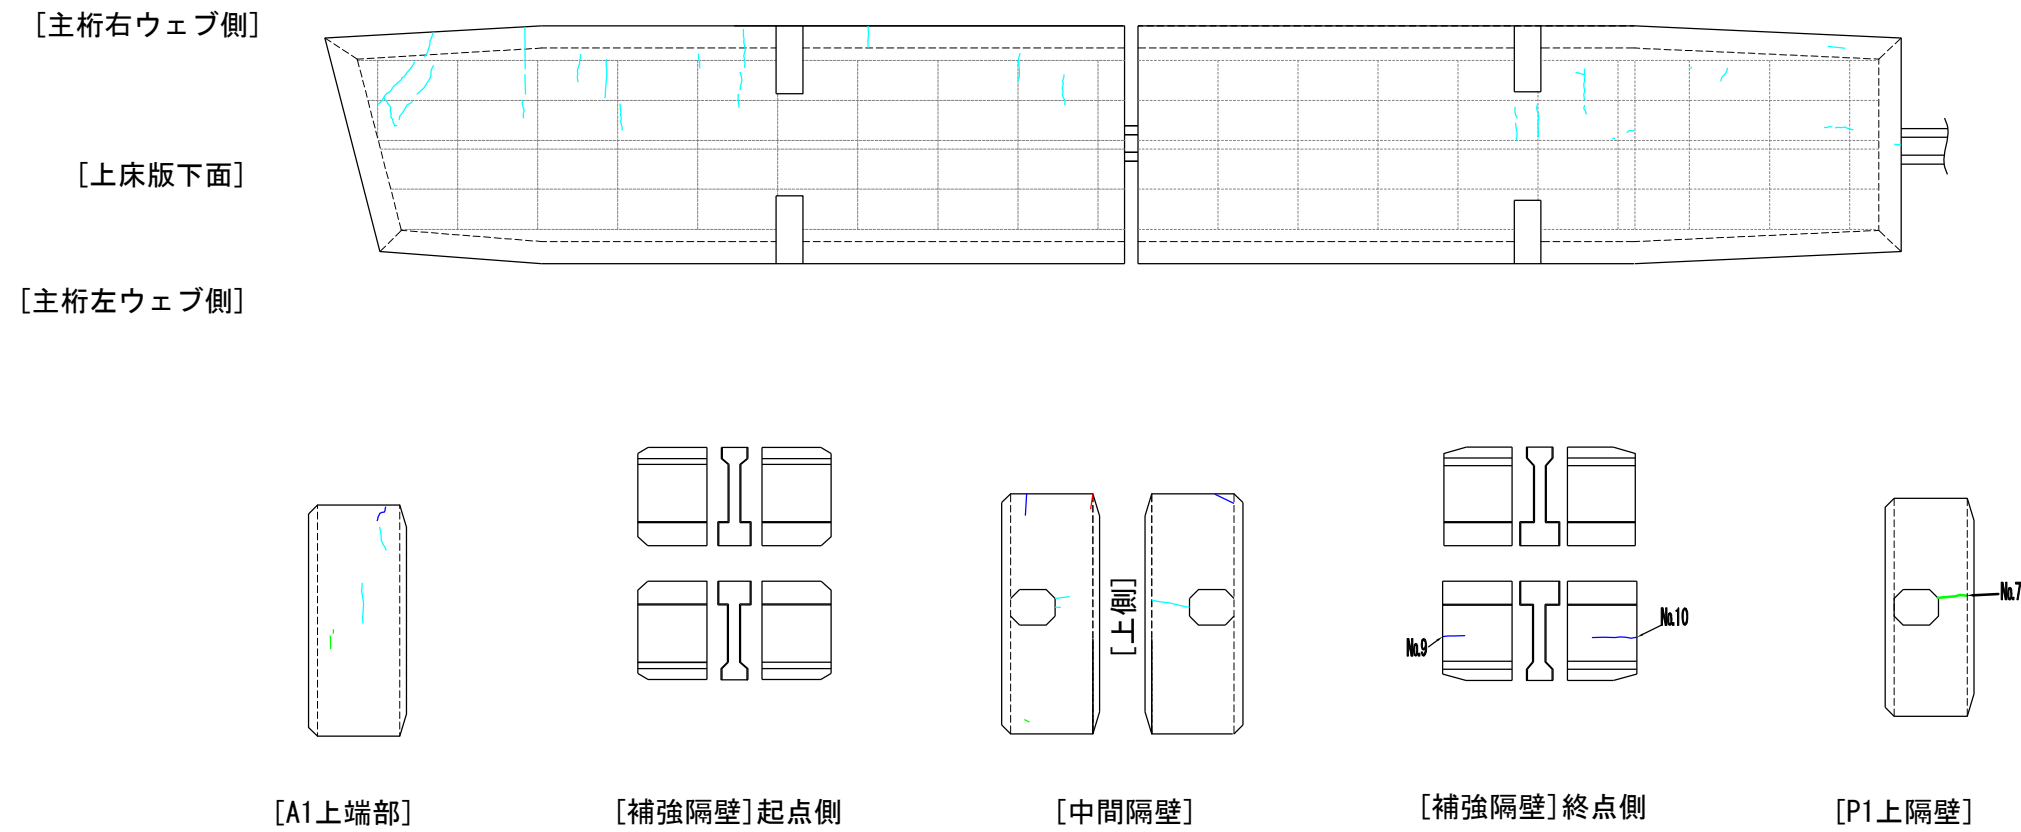
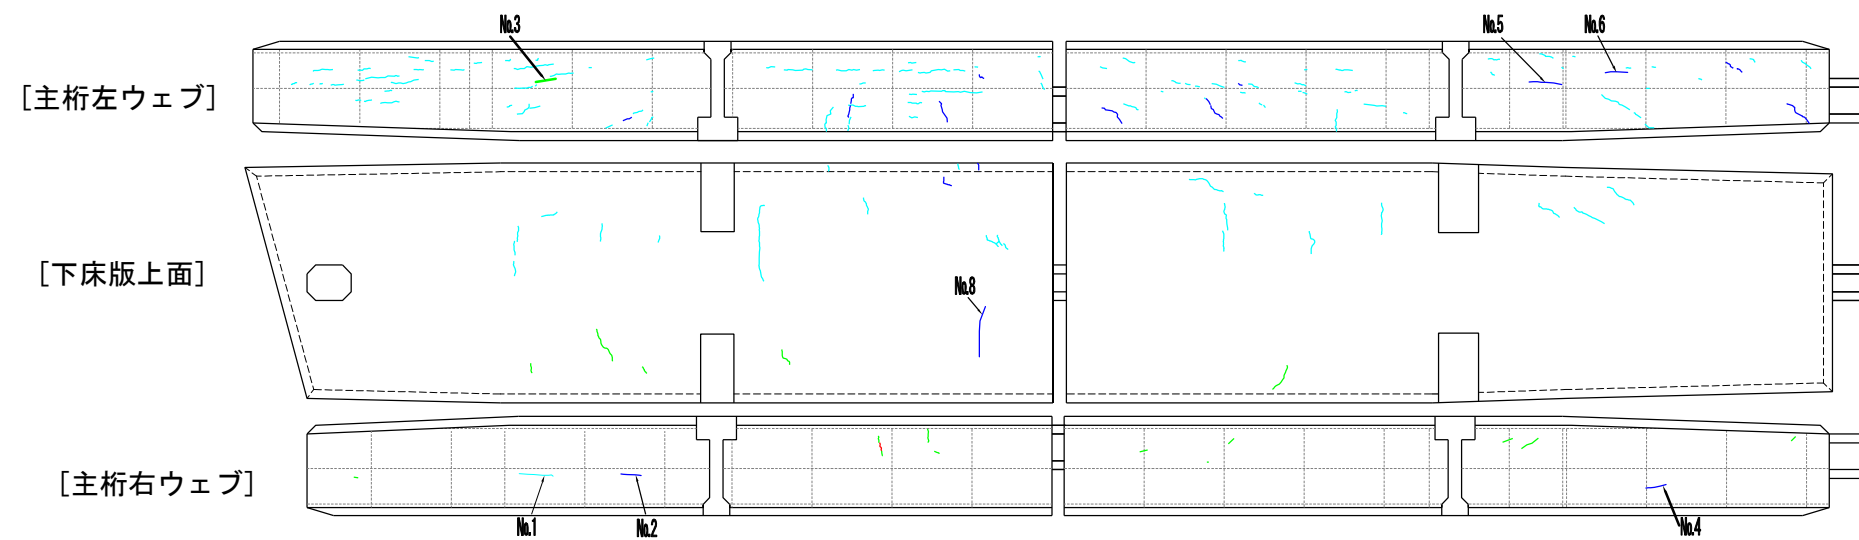
## ひび割れ点検結果

※ 図面上の数字はひび割れ番号を示す。

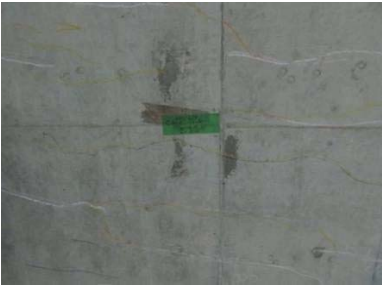
| 測定箇所No.1 | ひび割れ長(mm) | 幅(mm) |

| 測定箇所No.1 | ひび割れ長(mm) | 幅(mm) |
|---|---|---|
| 初期値(H22.4.21) | 870 | 0.10 |
| H23.2.9 | 870 | 0.10 |

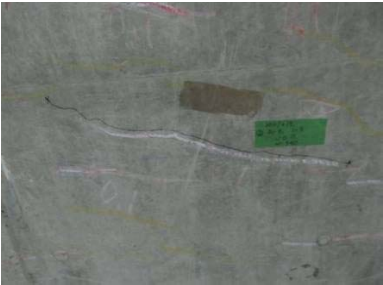
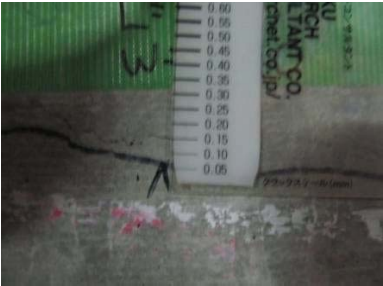
| 測定箇所No.2 | ひび割れ長(mm) | 幅(mm) |

| 測定箇所No.2 | ひび割れ長(mm) | 幅(mm) |
|---|---|---|
| 初期値(H22.4.21) | 540 | 0.15 |
| H23.2.9 | 540 | 0.15 |

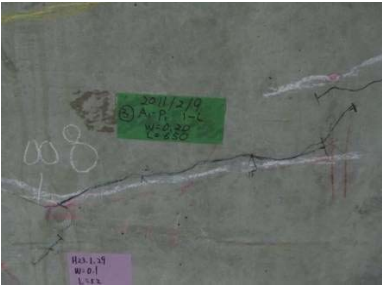
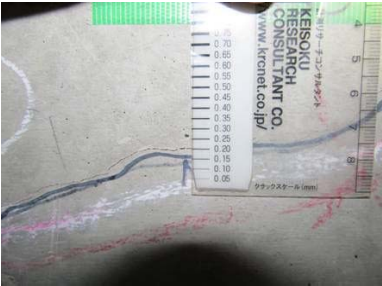
| 測定箇所No.3 | ひび割れ長(mm) | 幅(mm) |

| 測定箇所No.3 | ひび割れ長(mm) | 幅(mm) |
|---|---|---|
| 初期値(H22.4.21) | 650 | 0.20 |
| H23.2.9 | 650 | 0.20 |

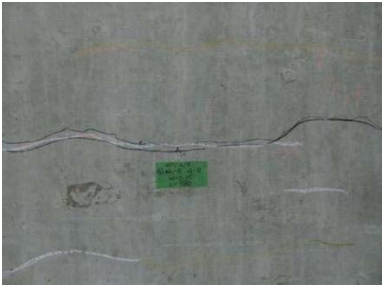
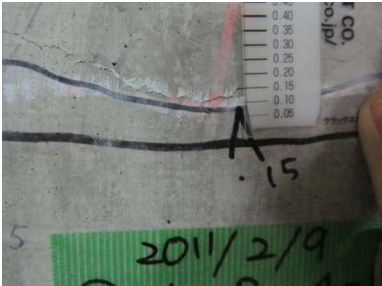
| 測定箇所No.4 | ひび割れ長(mm) | 幅(mm) |

| 測定箇所No.4 | ひび割れ長(mm) | 幅(mm) |
|---|---|---|
| 初期値(H22.4.21) | 780 | 0.20 |
| H23.2.9 | 780 | 0.15 |

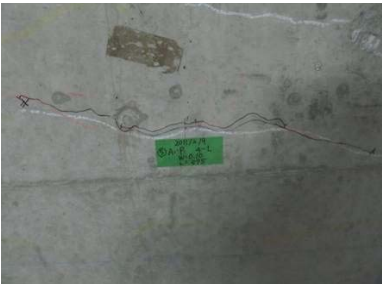
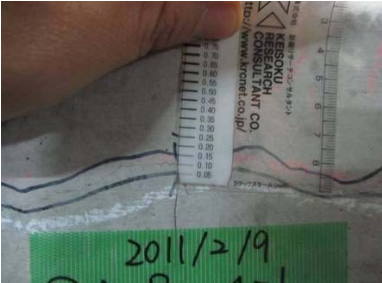
| 測定箇所No.5 | ひび割れ長(mm) | 幅(mm) |

| 測定箇所No.5 | ひび割れ長(mm) | 幅(mm) |
|---|---|---|
| 初期値(H22.4.21) | 575 | 0.15 |
| H23.2.9 | 575 | 0.10 |

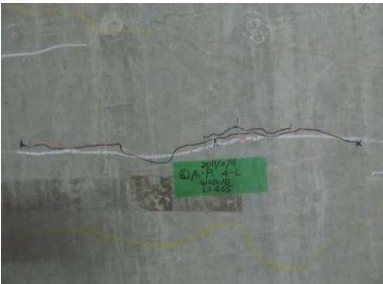
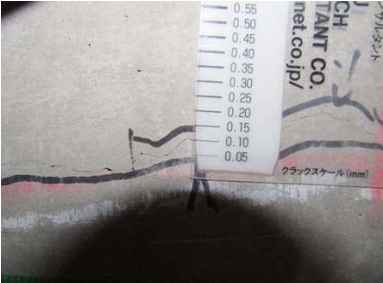
| 測定箇所No.6 | ひび割れ長(mm) | 幅(mm) |

| 測定箇所No.6 | ひび割れ長(mm) | 幅(mm) |
|---|---|---|
| 初期値(H22.4.21) | 465 | 0.15 |
| H23.2.9 | 465 | 0.10 |

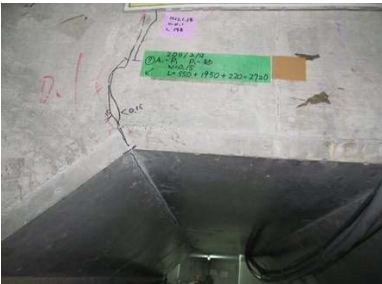
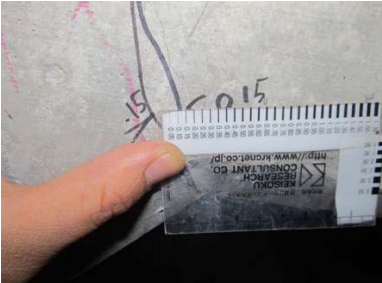
| 測定箇所No.7 | ひび割れ長(mm) | 幅(mm) |

| 測定箇所No.7 | ひび割れ長(mm) | 幅(mm) |
|---|---|---|
| 初期値(H22.4.21) | 2720 | 0.20 |
| H23.2.9 | 2720 | 0.15 |

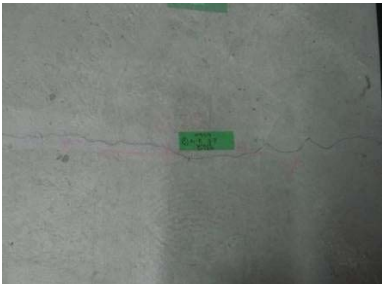
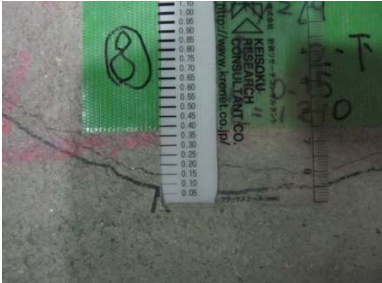
| 測定箇所No.8 | ひび割れ長(mm) | 幅(mm) |

| 測定箇所No.8 | ひび割れ長(mm) | 幅(mm) |
|---|---|---|
| 初期値(H22.4.21) | 1210 | 0.15 |
| H23.2.9 | 1210 | 0.15 |

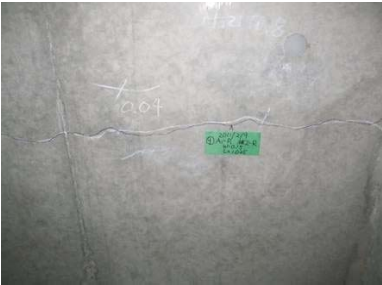
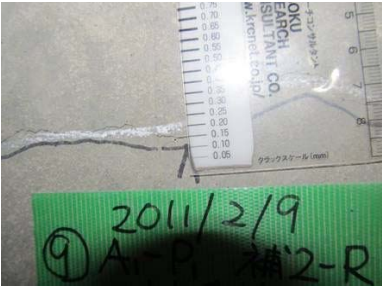
| 測定箇所No.9 | ひび割れ長(mm) | 幅(mm) |

| H23.2.9 | 1025 | 0.15 |

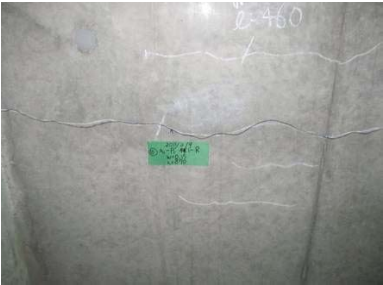
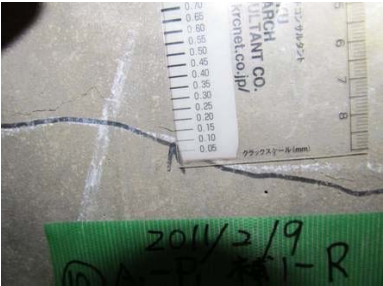
| 測定箇所No.10 | ひび割れ長(mm) | 幅(mm) |

| 初期値(H22.4.21) | 870 | 0.15 |
| H23.2.9 | 870 | 0.15 |

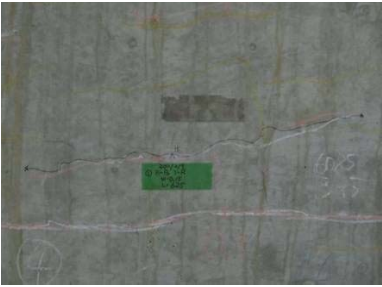
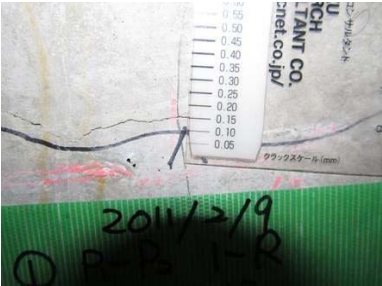
| 測定箇所No.1 | ひび割れ長(mm) | 幅(mm) |

| 測定箇所No.1 | ひび割れ長(mm) | 幅(mm) |
|---|---|---|
| H23.2.9 | 625 | 0.15 |

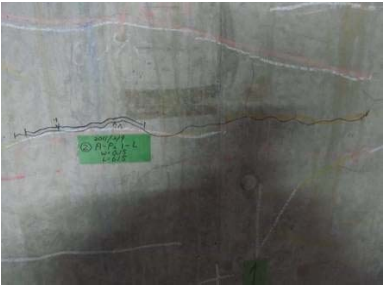
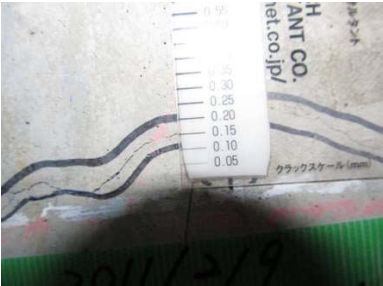
| 測定箇所No.2 | ひび割れ長(mm) | 幅(mm) |

| 測定箇所No.2 | ひび割れ長(mm) | 幅(mm) |
|---|---|---|
| 初期値(H22.4.21) | 615 | 0.15 |
| H23.2.9 | 615 | 0.15 |

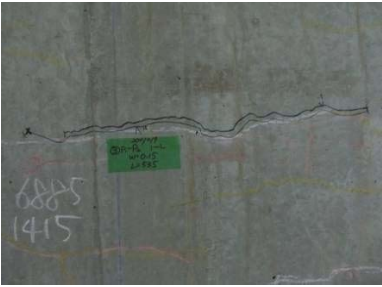
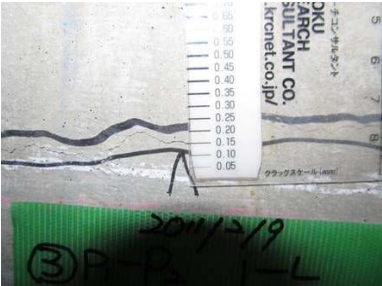
| 測定箇所No.3 | ひび割れ長(mm) | 幅(mm) |

| 測定箇所No.3 | ひび割れ長(mm) | 幅(mm) |
|---|---|---|
| 初期値(H22.4.21) | 535 | 0.15 |
| H23.2.9 | 535 | 0.15 |

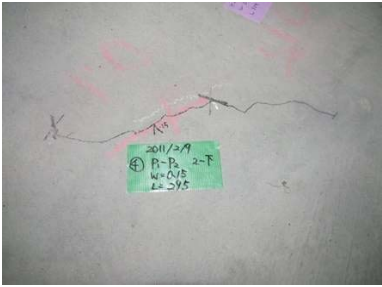
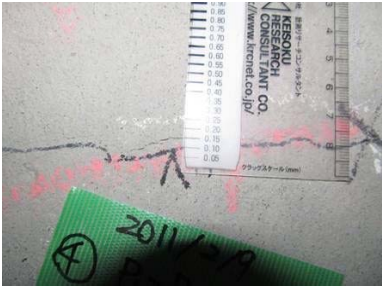
| 測定箇所No.4 | ひび割れ長(mm) | 幅(mm) |

| 測定箇所No.4 | ひび割れ長(mm) | 幅(mm) |
|---|---|---|
| 初期値(H22.4.21) | 295 | 0.15 |
| H23.2.9 | 295 | 0.15 |

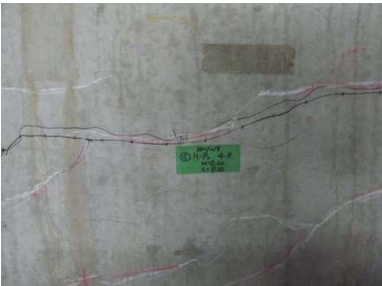
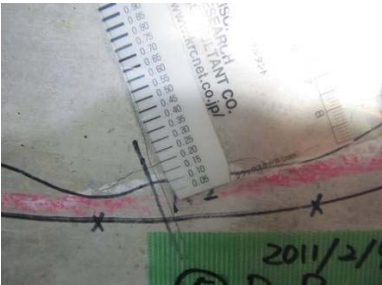
| 測定箇所No.5 | ひび割れ長(mm) | 幅(mm) |

| 測定箇所No.5 | ひび割れ長(mm) | 幅(mm) |
|---|---|---|
| 初期値(H22.4.21) | 830 | 0.20 |
| H23.2.9 | 830 | 0.20 |

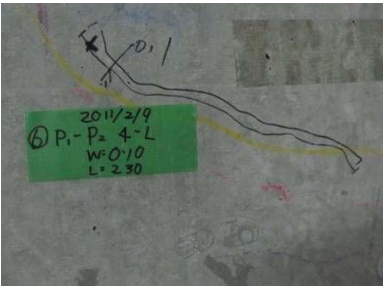
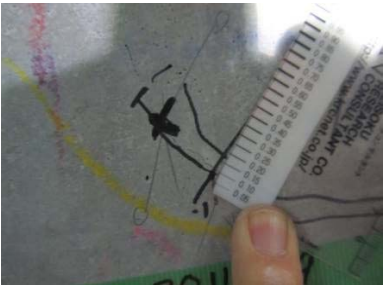
| 測定箇所No.6 | ひび割れ長(mm) | 幅(mm) |

| 測定箇所No.6 | ひび割れ長(mm) | 幅(mm) |
|---|---|---|
| 初期値(H22.4.21) | 230 | 0.15 |
| H23.2.9 | 230 | 0.10 |

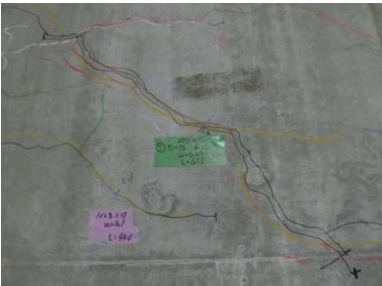
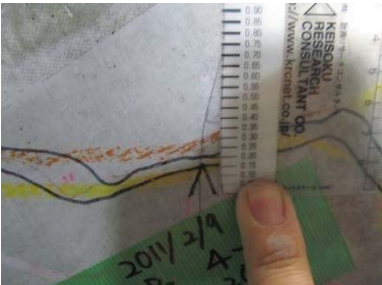
| 測定箇所No.7 | ひび割れ長(mm) | 幅(mm) |

| 測定箇所No.7 | ひび割れ長(mm) | 幅(mm) |
|---|---|---|
| 初期値(H22.4.21) | 655 | 0.20 |
| H23.2.9 | 655 | 0.20 |

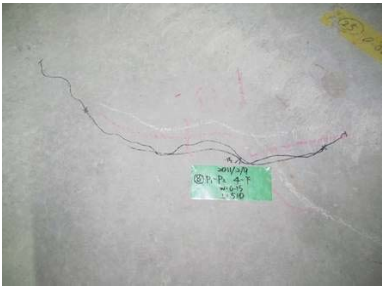
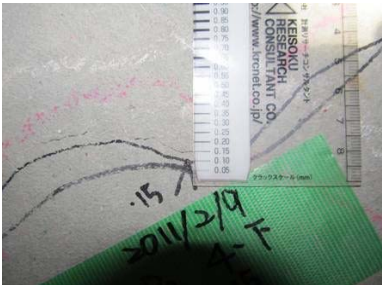
| 測定箇所No.8 | ひび割れ長(mm) | 幅(mm) |
|---|---|---|
| H23.2.9 | 510 | 0.15 |

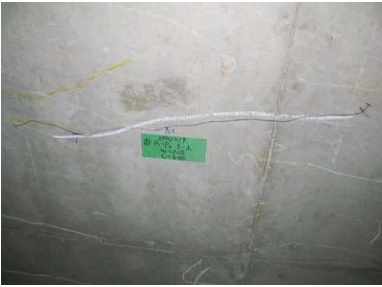
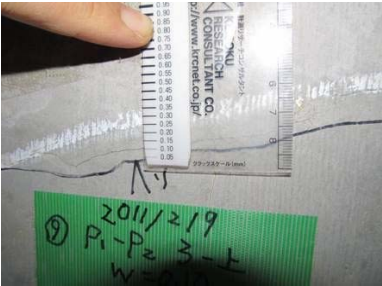
| 測定箇所No.9 | ひび割れ長(mm) | 幅(mm) |

| 測定箇所No.9 | ひび割れ長(mm) | 幅(mm) |
|---|---|---|
| H23.2.9 | 600 | 0.10 |

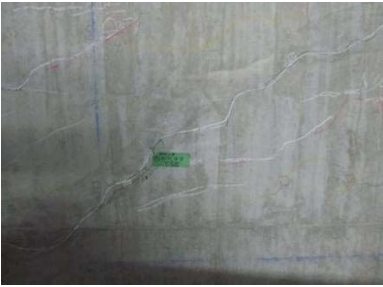
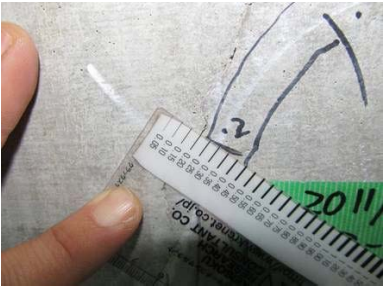
| 測定箇所No.10 | ひび割れ長(mm) | 幅(mm) |

| 測定箇所No.10 | ひび割れ長(mm) | 幅(mm) |
|---|---|---|
| 初期値(H22.4.21) | 1930 | 0.20 |
| H23.2.9 | 1930 | 0.20 |

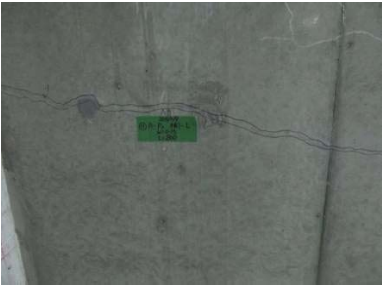
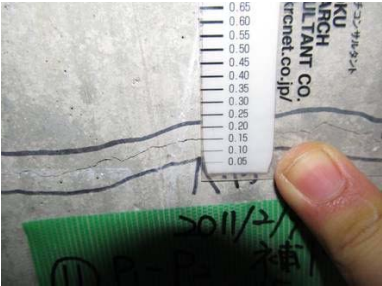
| 測定箇所No.11 | ひび割れ長(mm) | 幅(mm) |

| 測定箇所No.11 | ひび割れ長(mm) | 幅(mm) |
|---|---|---|
| 初期値(H22.4.21) | 800 | 0.15 |
| H23.2.9 | 800 | 0.15 |

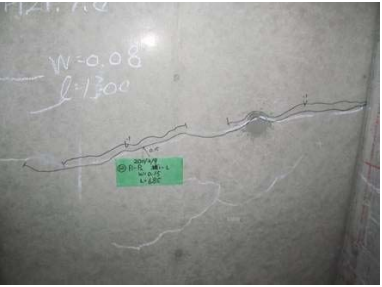
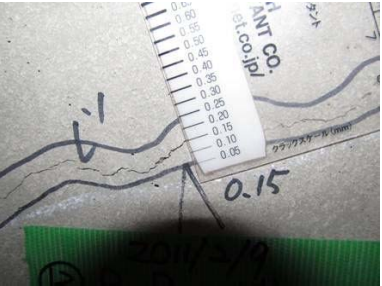
| 測定箇所No.12 | ひび割れ長(mm) | 幅(mm) |

| 測定箇所No.12 | ひび割れ長(mm) | 幅(mm) |
|---|---|---|
| 初期値(H22.4.21) | 685 | 0.20 |
| H23.2.9 | 685 | 0.15 |

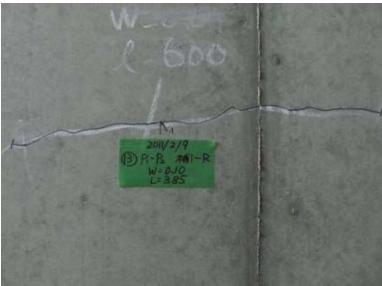
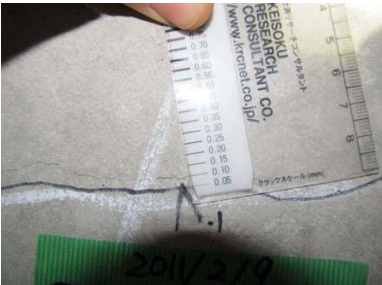
| 測定箇所No.13 | ひび割れ長(mm) | 幅(mm) |

| 測定箇所No.13 | ひび割れ長(mm) | 幅(mm) |
|---|---|---|
| 初期値(H22.4.21) | 385 | 0.10 |
| H23.2.9 | 385 | 0.10 |

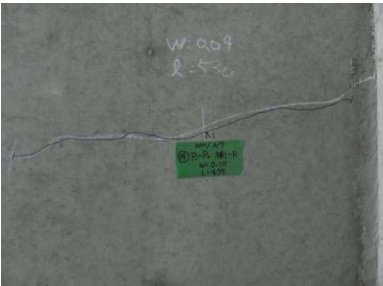
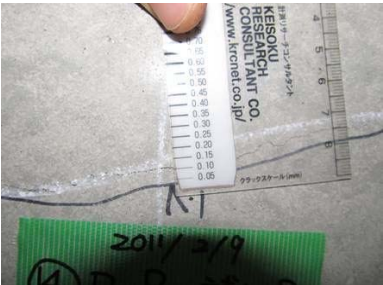
| 測定箇所No.14 | ひび割れ長(mm) | 幅(mm) |

| 測定箇所No.14 | ひび割れ長(mm) | 幅(mm) |
|---|---|---|
| 初期値(H22.4.21) | 475 | 0.10 |
| H23.2.9 | 475 | 0.10 |

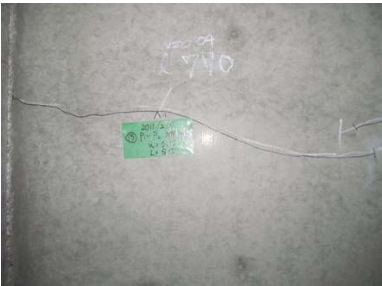
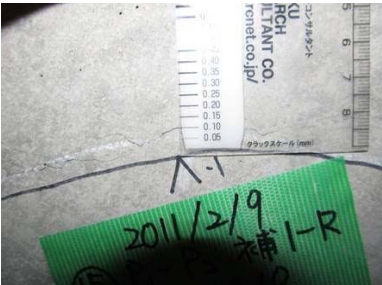
| 測定箇所No.15 | ひび割れ長(mm) | 幅(mm) |

| 測定箇所No.15 | ひび割れ長(mm) | 幅(mm) |
|---|---|---|
| 初期値(H22.4.21) | 510 | 0.10 |
| H23.2.9 | 510 | 0.10 |

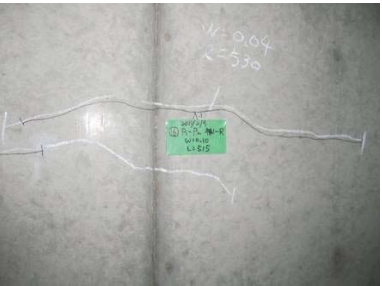
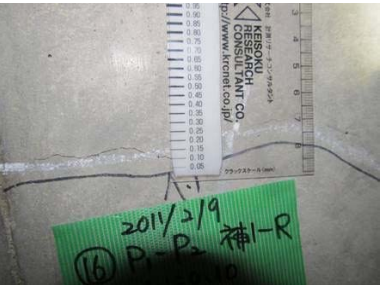
| 測定箇所No.16 | ひび割れ長(mm) | 幅(mm) |

| 測定箇所No.16 | ひび割れ長(mm) | 幅(mm) |
|---|---|---|
| 初期値(H22.4.21) | 515 | 0.10 |
| H23.2.9 | 515 | 0.10 |

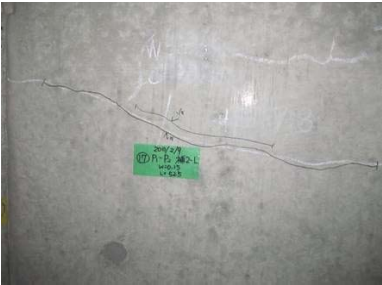
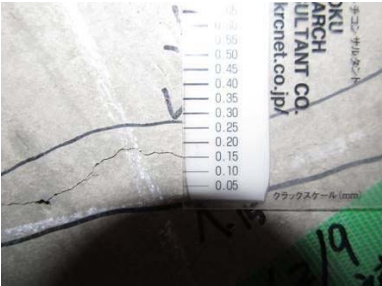
| 測定箇所No.17 | ひび割れ長(mm) | 幅(mm) |

| 測定箇所No.17 | ひび割れ長(mm) | 幅(mm) |
|---|---|---|
| H23.2.9 | 525 | 0.15 |

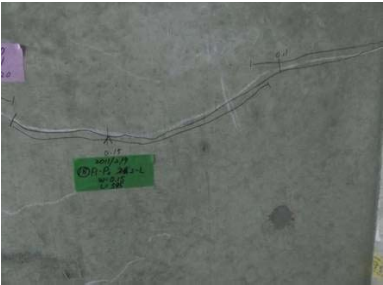
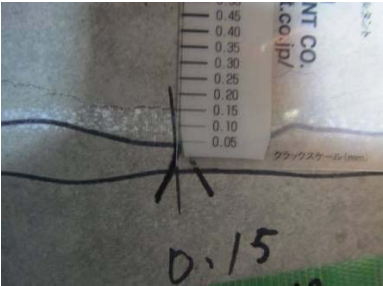
| 測定箇所No.18 | ひび割れ長(mm) | 幅(mm) |

| 測定箇所No.18 | ひび割れ長(mm) | 幅(mm) |
|---|---|---|
| 初期値 (H22.4.21) | 595 | 0.15 |
| H23.2.9 | 595 | 0.15 |

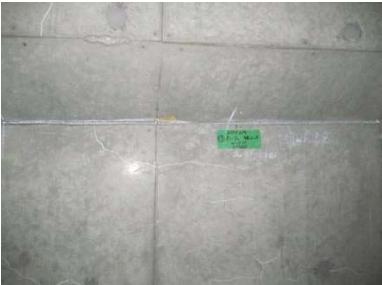
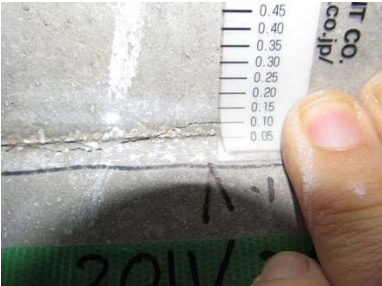
| 測定箇所No.19 | ひび割れ長(mm) | 幅(mm) |

| 測定箇所No.19 | ひび割れ長(mm) | 幅(mm) |
|---|---|---|
| 初期値 (H22.4.21) | 1000 | 0.10 |
| H23.2.9 | 1000 | 0.10 |

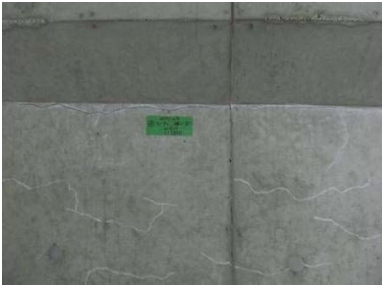
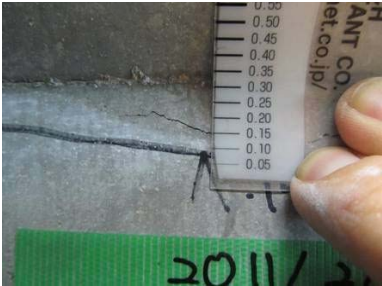
| 測定箇所No.20 | ひび割れ長(mm) | 幅(mm) |

| 測定箇所No.20 | ひび割れ長(mm) | 幅(mm) |
|---|---|---|
| 初期値 (H22.4.21) | 1090 | 0.15 |
| H23.2.9 | 1090 | 0.15 |

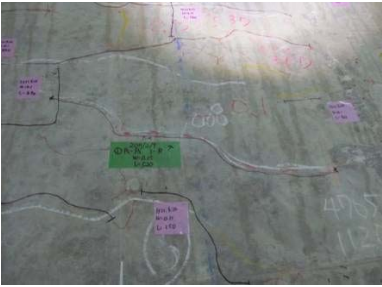
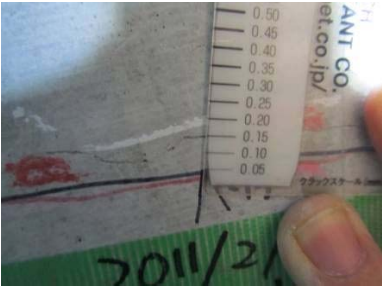
| 測定箇所No.1 | ひび割れ長(mm) | 幅(mm) |

| 測定箇所No.1 | ひび割れ長(mm) | 幅(mm) |
|---|---|---|
| H23.2.9 | 520 | 0.15 |

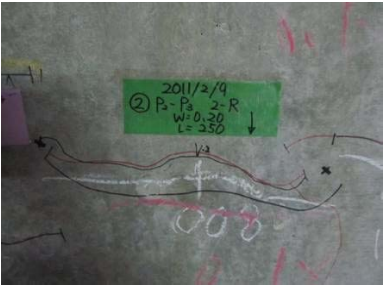
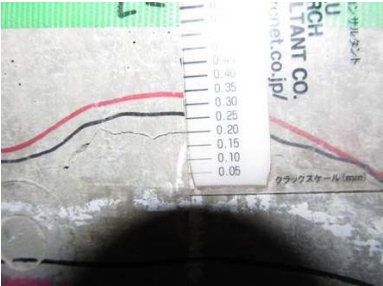
| 測定箇所No.2 | ひび割れ長(mm) | 幅(mm) |

| 測定箇所No.2 | ひび割れ長(mm) | 幅(mm) |
|---|---|---|
| 初期値(H22.4.21) | 250 | 0.20 |
| H23.2.9 | 250 | 0.20 |

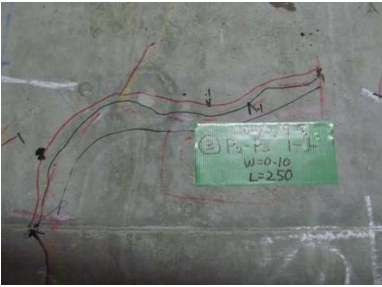
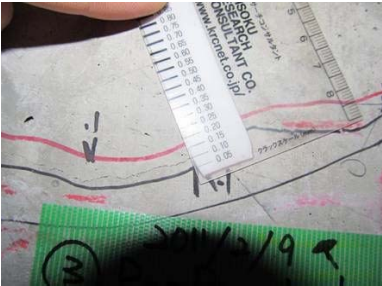
| 測定箇所No.3 | ひび割れ長(mm) | 幅(mm) |

| 測定箇所No.3 | ひび割れ長(mm) | 幅(mm) |
|---|---|---|
| 初期値(H22.4.21) | 250 | 0.10 |
| H23.2.9 | 250 | 0.10 |

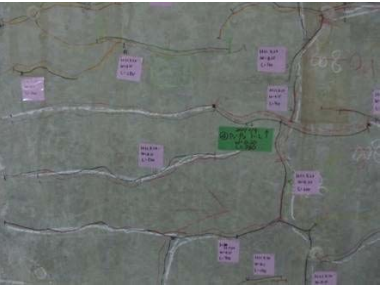
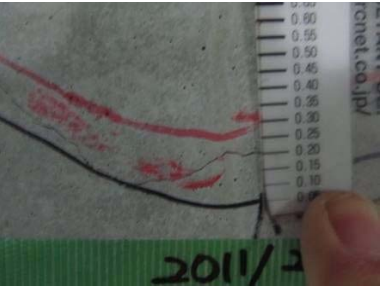
| 測定箇所No.4 | ひび割れ長(mm) | 幅(mm) |

| 測定箇所No.4 | ひび割れ長(mm) | 幅(mm) |
|---|---|---|
| 初期値(H22.4.21) | 760 | 0.20 |
| H23.2.9 | 760 | 0.20 |

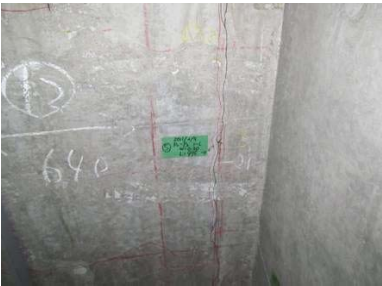
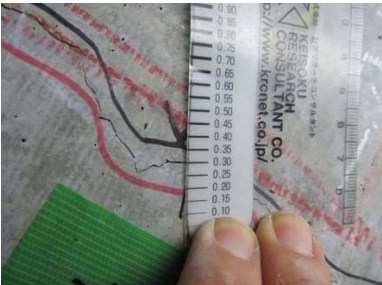
| 測定箇所No.5 | ひび割れ長(mm) | 幅(mm) |
|---|---|---|
| H23.2.9 | 975 | 0.30 |

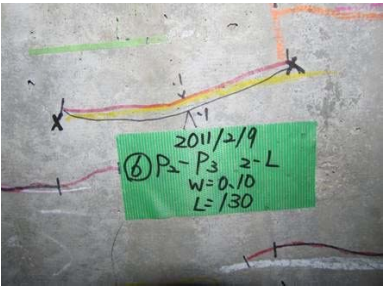
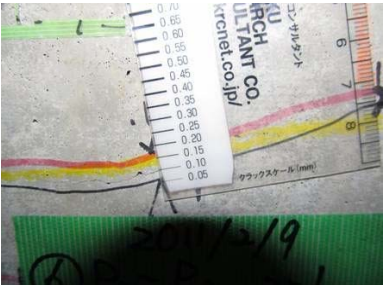
| 測定箇所No.6 | ひび割れ長(mm) | 幅(mm) |

| 測定箇所No.6 | ひび割れ長(mm) | 幅(mm) |
|---|---|---|
| 初期値(H22.4.21) | 130 | 0.10 |
| H23.2.9 | 130 | 0.10 |

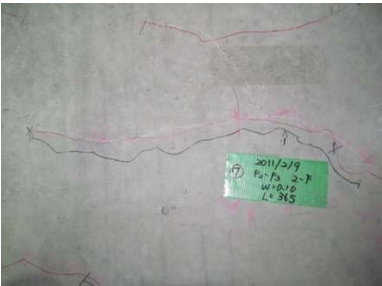
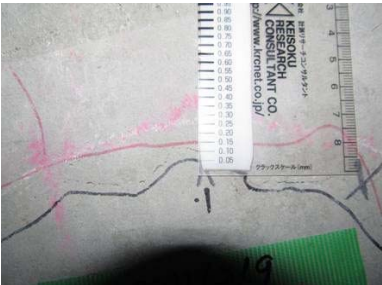
| 測定箇所No.7 | ひび割れ長(mm) | 幅(mm) |

| 測定箇所No.7 | ひび割れ長(mm) | 幅(mm) |
|---|---|---|
| 初期値(H22.4.21) | 365 | 0.10 |
| H23.2.9 | 365 | 0.10 |

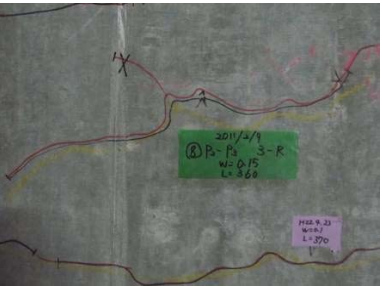
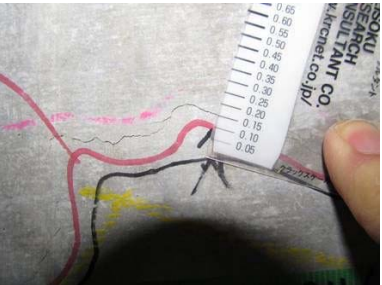
| 測定箇所No.8 | ひび割れ長(mm) | 幅(mm) |

| 測定箇所No.8 | ひび割れ長(mm) | 幅(mm) |
|---|---|---|
| 初期値(H22.4.21) | 360 | 0.15 |
| H23.2.9 | 360 | 0.15 |

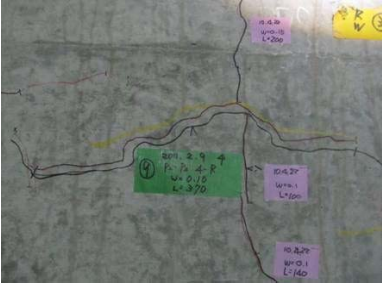
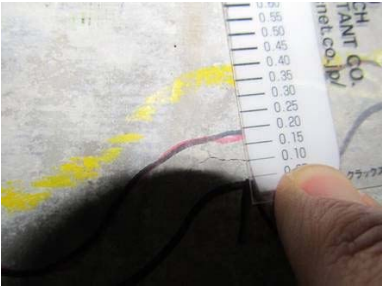
| 測定箇所No.9 | ひび割れ長(mm) | 幅(mm) |

| 測定箇所No.9 | ひび割れ長(mm) | 幅(mm) |
|---|---|---|
| H23.2.9 | 370 | 0.10 |

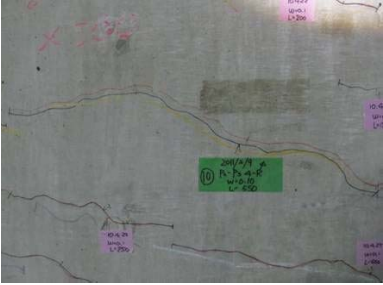
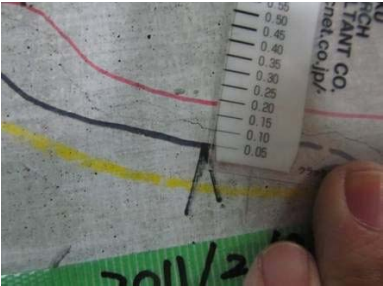
| 測定箇所No.10 | ひび割れ長(mm) | 幅(mm) |

| 測定箇所No.10 | ひび割れ長(mm) | 幅(mm) |
|---|---|---|
| 初期値(H22.4.21) | 550 | 0.10 |
| H23.2.9 | 550 | 0.10 |

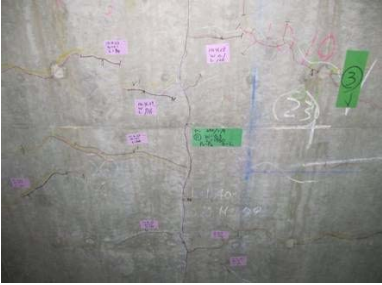
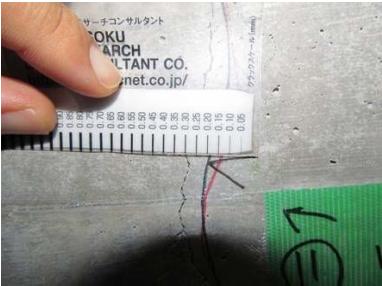
| 測定箇所No.11 | ひび割れ長(mm) | 幅(mm) |

| 測定箇所No.11 | ひび割れ長(mm) | 幅(mm) |
|---|---|---|
| 初期値(H22.4.21) | 1760 | 0.30 |
| H23.2.9 | 1760 | 0.30 |

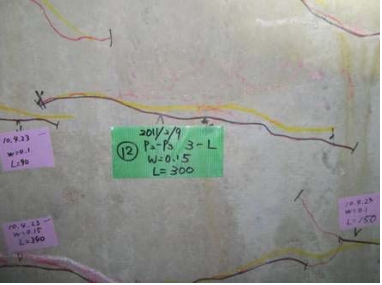
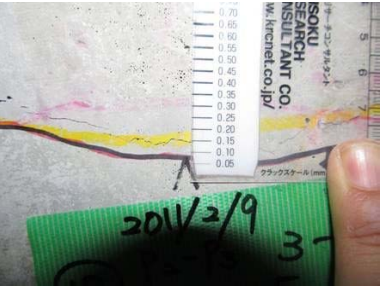
| 測定箇所No.12 | ひび割れ長(mm) | 幅(mm) |

| 測定箇所No.12 | ひび割れ長(mm) | 幅(mm) |
|---|---|---|
| 初期値(H22.4.21) | 300 | 0.15 |
| H23.2.9 | 300 | 0.15 |

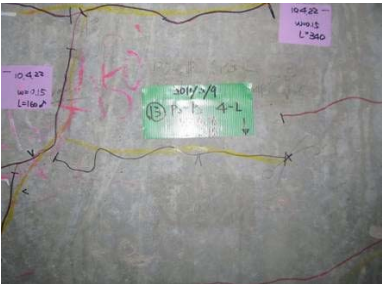
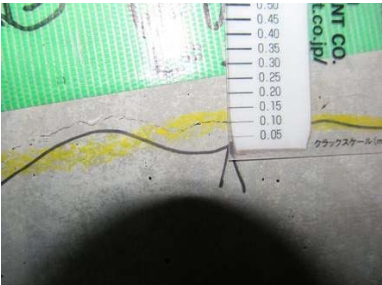
| 測定箇所No.13 | ひび割れ長(mm) | 幅(mm) |

| 測定箇所No.13 | ひび割れ長(mm) | 幅(mm) |
|---|---|---|
| 初期値(H22.4.21) | 210 | 0.10 |
| H23.2.9 | 210 | 0.10 |

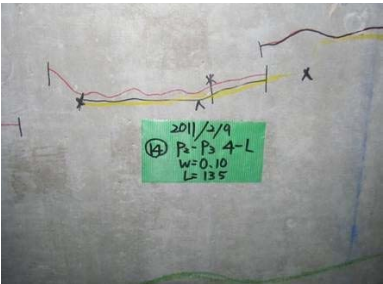
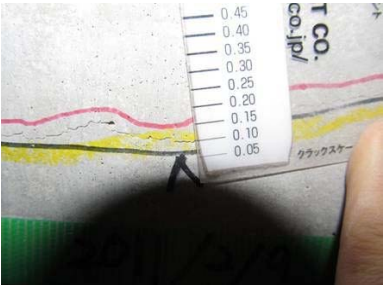
| 測定箇所No.14 | ひび割れ長(mm) | 幅(mm) |

| 測定箇所No.14 | ひび割れ長(mm) | 幅(mm) |
|---|---|---|
| 初期値(H22.4.21) | 135 | 0.10 |
| H23.2.9 | 135 | 0.10 |

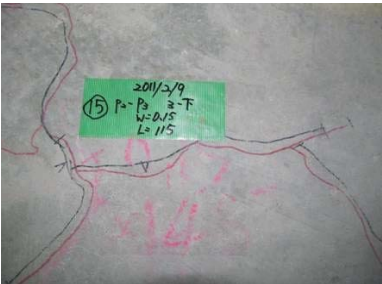
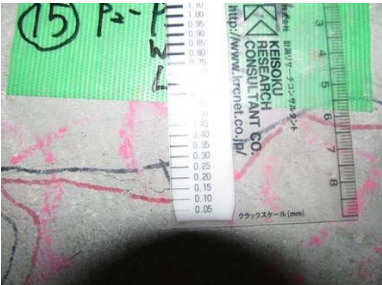
| 測定箇所No.15 | ひび割れ長(mm) | 幅(mm) |

| 測定箇所No.15 | ひび割れ長(mm) | 幅(mm) |
|---|---|---|
| 初期値(H22.4.21) | 115 | 0.15 |
| H23.2.9 | 115 | 0.15 |

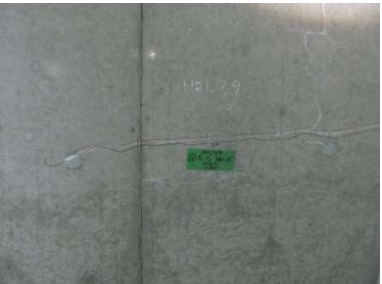
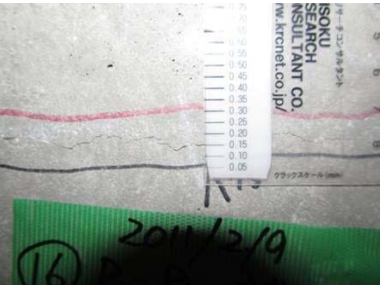
| 測定箇所No.16 | ひび割れ長(mm) | 幅(mm) |

| 測定箇所No.16 | ひび割れ長(mm) | 幅(mm) |
|---|---|---|
| 初期値(H22.4.21) | 845 | 0.20 |
| H23.2.9 | 845 | 0.15 |

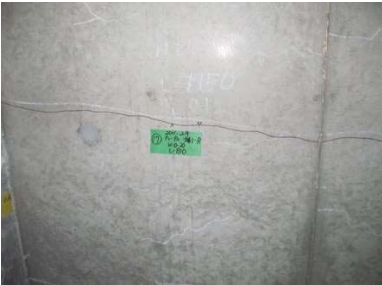
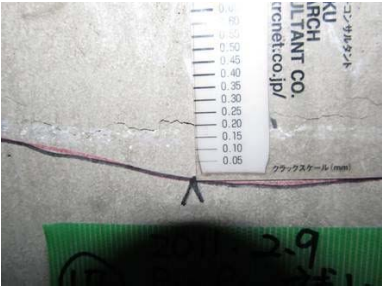
| 測定箇所No.17 | ひび割れ長(mm) | 幅(mm) |

| 測定箇所No.17 | ひび割れ長(mm) | 幅(mm) |
|---|---|---|
| H23.2.9 | 810 | 0.20 |

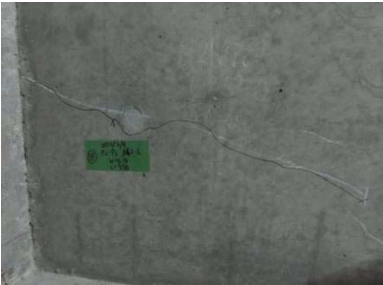
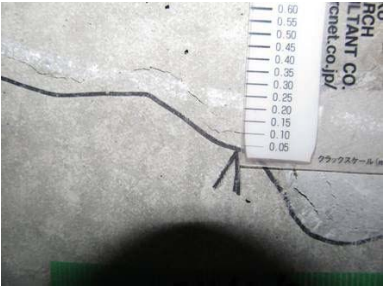
| 測定箇所No.18 | ひび割れ長(mm) | 幅(mm) |

| 測定箇所No.18 | ひび割れ長(mm) | 幅(mm) |
|---|---|---|
| 初期値 (H22.4.21) | 550 | 0.10 |
| H23.2.9 | 550 | 0.10 |

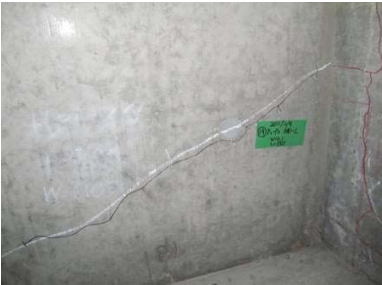
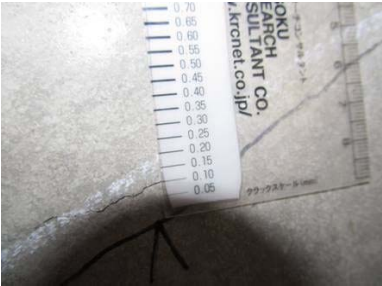
| 測定箇所No.19 | ひび割れ長(mm) | 幅(mm) |

| 測定箇所No.19 | ひび割れ長(mm) | 幅(mm) |
|---|---|---|
| 初期値 (H22.4.21) | 550 | 0.10 |
| H23.2.9 | 550 | 0.10 |

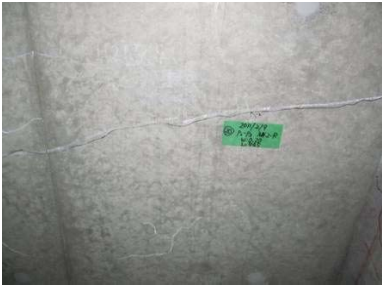
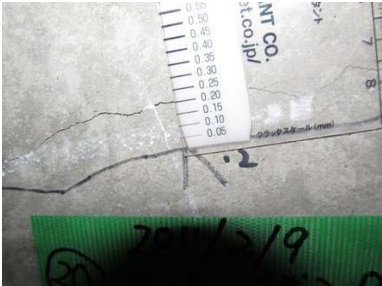
| 測定箇所No.20 | ひび割れ長(mm) | 幅(mm) |

| 測定箇所No.20 | ひび割れ長(mm) | 幅(mm) |
|---|---|---|
| 初期値 (H22.4.21) | 945 | 0.20 |
| H23.2.9 | 945 | 0.20 |
