橋 本 道 路 垂 井 高 架 橋 供用後モニタリング  
(2007. 8. 1～2011. 5. 31)

委 員 会 資 料

2011年9月14日

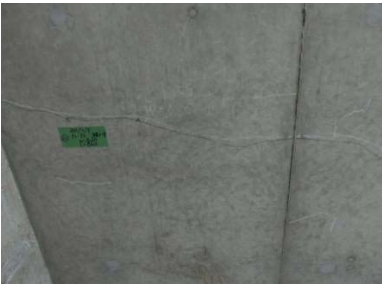
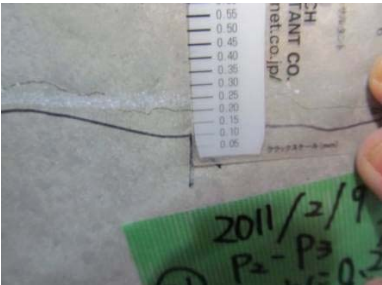
| 測定箇所No.21 | ひび割れ長(mm) | 幅(mm) |

| 測定箇所No.21 | ひび割れ長(mm) | 幅(mm) |
|---|---|---|
| 初期値 (H22.4.21) | 860 | 0.20 |
| H23.2.9 | 860 | 0.20 |

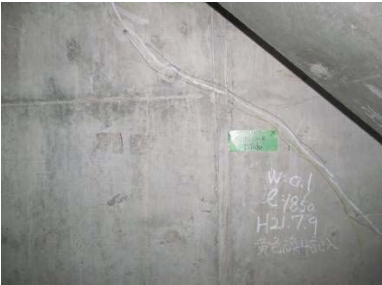
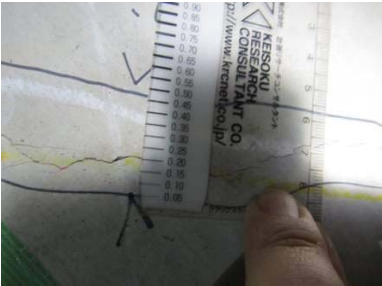
| 測定箇所No.1 | ひび割れ長(mm) | 幅(mm) |

| 測定箇所No.1 | ひび割れ長(mm) | 幅(mm) |
|---|---|---|
| H23.2.9 | 1780 | 0.20 |

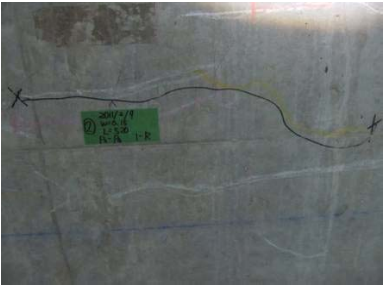
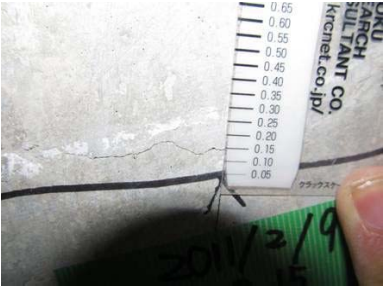
| 測定箇所No.2 | ひび割れ長(mm) | 幅(mm) |

| 測定箇所No.2 | ひび割れ長(mm) | 幅(mm) |
|---|---|---|
| 初期値(H22.4.27) | 520 | 0.15 |
| H23.2.9 | 520 | 0.15 |

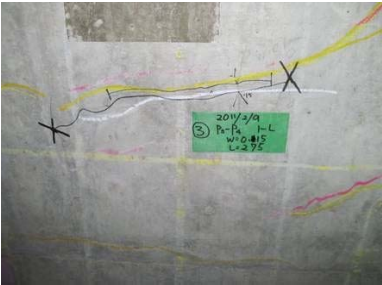
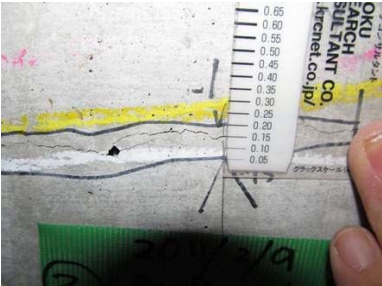
| 測定箇所No.3 | ひび割れ長(mm) | 幅(mm) |

| 測定箇所No.3 | ひび割れ長(mm) | 幅(mm) |
|---|---|---|
| 初期値(H22.4.27) | 275 | 0.20 |
| H23.2.9 | 275 | 0.15 |

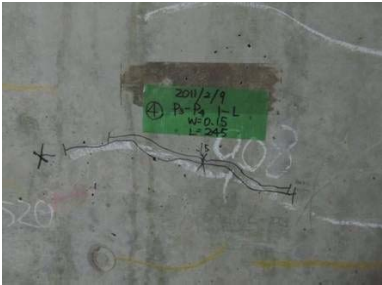
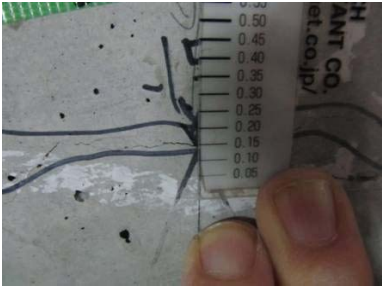
| 測定箇所No.4 | ひび割れ長(mm) | 幅(mm) |

| 測定箇所No.4 | ひび割れ長(mm) | 幅(mm) |
|---|---|---|
| 初期値(H22.4.27) | 245 | 0.20 |
| H23.2.9 | 245 | 0.15 |

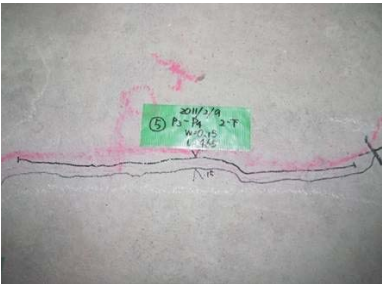
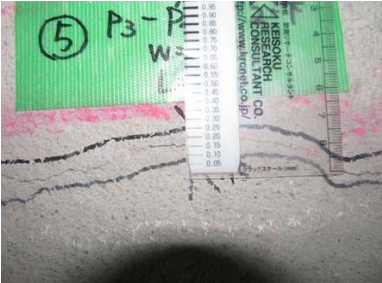
| 測定箇所No.5 | ひび割れ長(mm) | 幅(mm) |

| 測定箇所No.5 | ひび割れ長(mm) | 幅(mm) |
|---|---|---|
| 初期値(H22.4.27) | 465 | 0.15 |
| H23.2.9 | 465 | 0.15 |

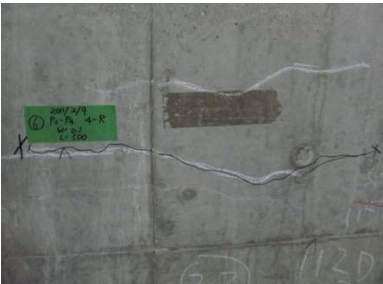
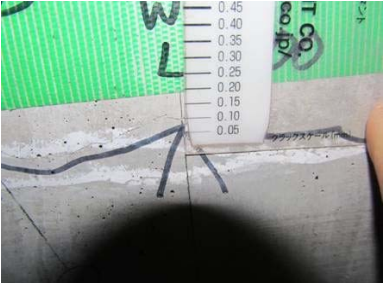
| 測定箇所No.6 | ひび割れ長(mm) | 幅(mm) |

| 測定箇所No.6 | ひび割れ長(mm) | 幅(mm) |
|---|---|---|
| 初期値(H22.4.27) | 500 | 0.10 |
| H23.2.9 | 500 | 0.10 |

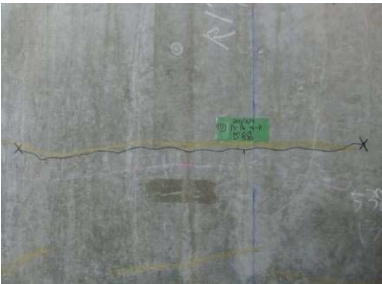
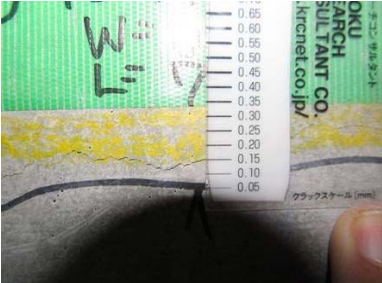
| 測定箇所No.7 | ひび割れ長(mm) | 幅(mm) |

| 測定箇所No.7 | ひび割れ長(mm) | 幅(mm) |
|---|---|---|
| 初期値(H22.4.27) | 730 | 0.15 |
| H23.2.9 | 730 | 0.15 |

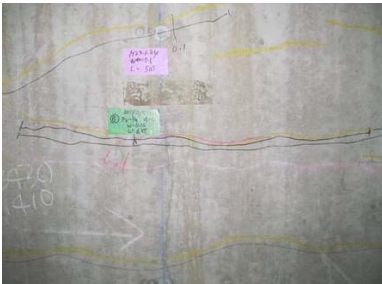
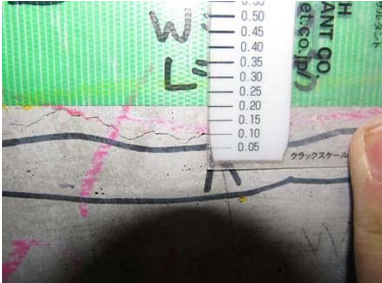
| 測定箇所No.8 | ひび割れ長(mm) | 幅(mm) |

| 測定箇所No.8 | ひび割れ長(mm) | 幅(mm) |
|---|---|---|
| 初期値(H22.4.27) | 685 | 0.10 |
| H23.2.9 | 685 | 0.10 |

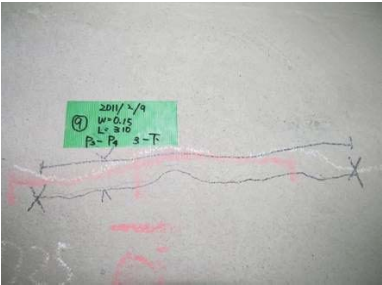
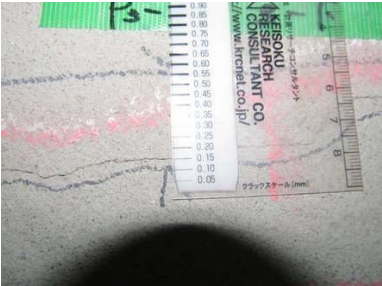
| 測定箇所No.9 | ひび割れ長(mm) | 幅(mm) |

| 測定箇所No.9 | ひび割れ長(mm) | 幅(mm) |
|---|---|---|
| H23.2.9 | 310 | 0.15 |

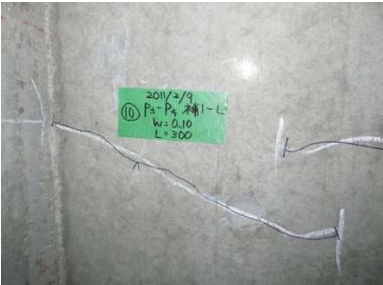
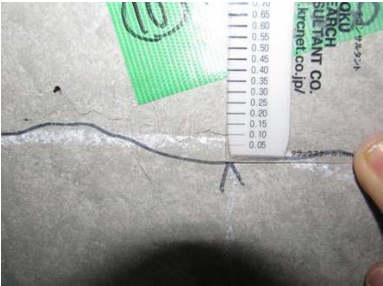
| 測定箇所No.10 | ひび割れ長(mm) | 幅(mm) |

| 測定箇所No.10 | ひび割れ長(mm) | 幅(mm) |
|---|---|---|
| 初期値(H22.4.27) | 300 | 0.10 |
| H23.2.9 | 300 | 0.10 |

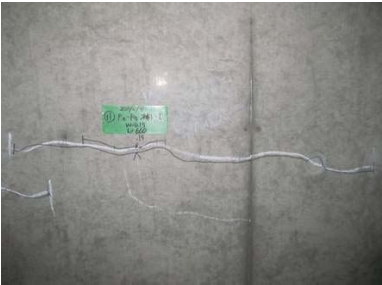
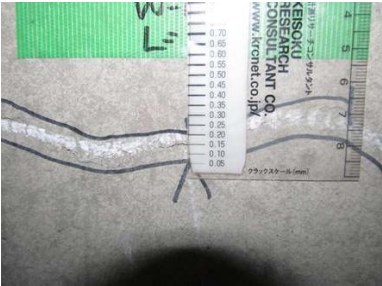
| 測定箇所No.11 | ひび割れ長(mm) | 幅(mm) |

| 測定箇所No.11 | ひび割れ長(mm) | 幅(mm) |
|---|---|---|
| 初期値(H22.4.27) | 660 | 0.15 |
| H23.2.9 | 660 | 0.15 |

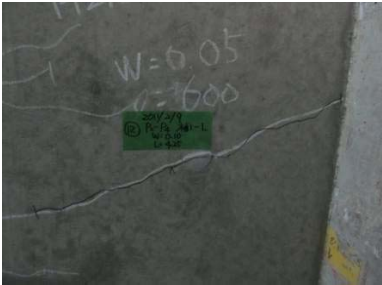
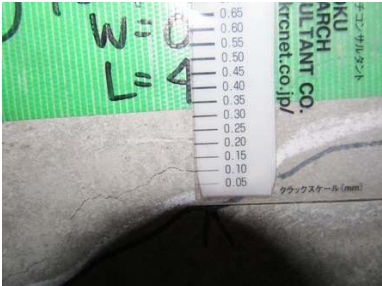
| 測定箇所No.12 | ひび割れ長(mm) | 幅(mm) |

| 測定箇所No.12 | ひび割れ長(mm) | 幅(mm) |
|---|---|---|
| 初期値(H22.4.27) | 425 | 0.10 |
| H23.2.9 | 425 | 0.10 |

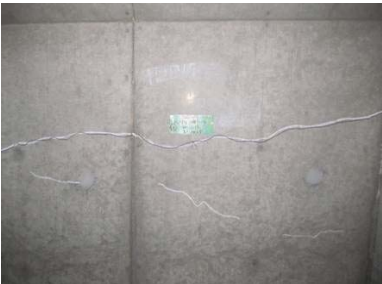
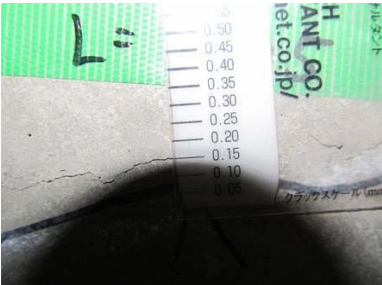
| 測定箇所No.13 | ひび割れ長(mm) | 幅(mm) |

| 測定箇所No.13 | ひび割れ長(mm) | 幅(mm) |
|---|---|---|
| 初期値(H22.4.27) | 1035 | 0.15 |
| H23.2.9 | 1035 | 0.15 |

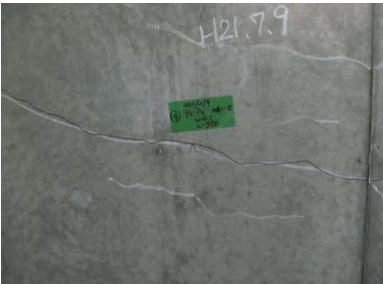
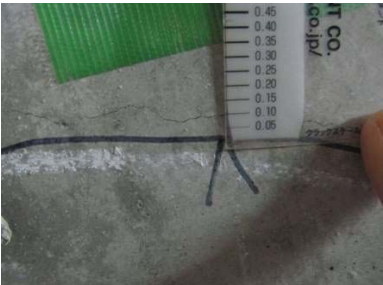
| 測定箇所No.14 | ひび割れ長(mm) | 幅(mm) |

| 測定箇所No.14 | ひび割れ長(mm) | 幅(mm) |
|---|---|---|
| 初期値(H22.4.27) | 750 | 0.10 |
| H23.2.9 | 750 | 0.10 |

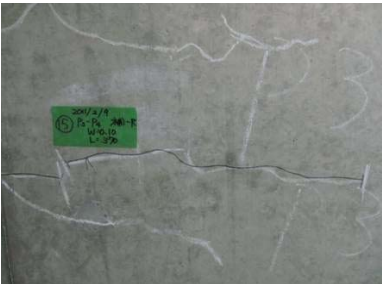
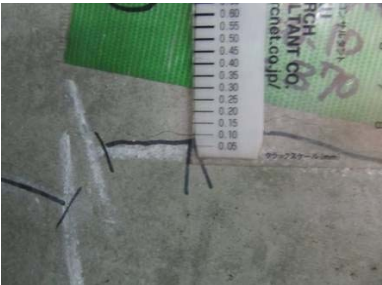
| 測定箇所No.15 | ひび割れ長(mm) | 幅(mm) |

| 測定箇所No.15 | ひび割れ長(mm) | 幅(mm) |
|---|---|---|
| 初期値(H22.4.27) | 370 | 0.10 |
| H23.2.9 | 370 | 0.10 |

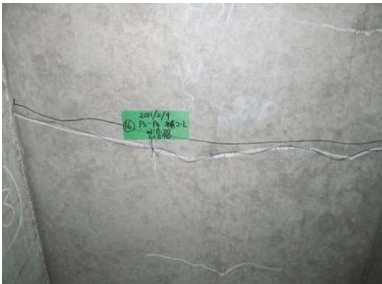
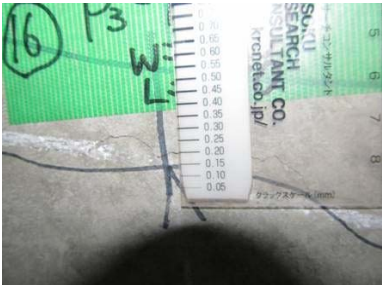
| 測定箇所No.16 | ひび割れ長(mm) | 幅(mm) |

| 測定箇所No.16 | ひび割れ長(mm) | 幅(mm) |
|---|---|---|
| 初期値(H22.4.27) | 670 | 0.20 |
| H23.2.9 | 670 | 0.20 |

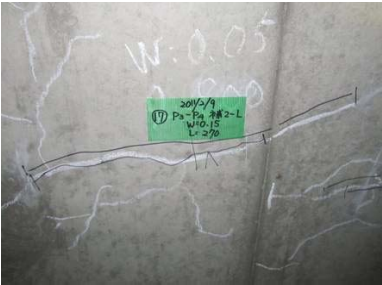
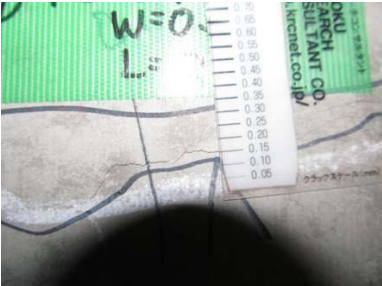
| 測定箇所No.17 | ひび割れ長(mm) | 幅(mm) |

| 測定箇所No.17 | ひび割れ長(mm) | 幅(mm) |
|---|---|---|
| H23.2.9 | 270 | 0.15 |

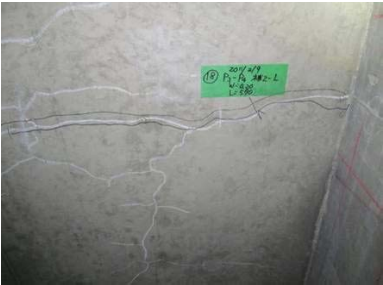
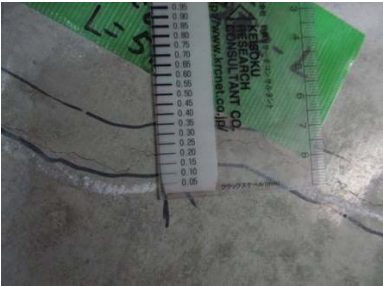
| 測定箇所No.18 | ひび割れ長(mm) | 幅(mm) |

| 測定箇所No.18 | ひび割れ長(mm) | 幅(mm) |
|---|---|---|
| 初期値 (H22.4.27) | 540 | 0.20 |
| H23.2.9 | 570 | 0.20 |

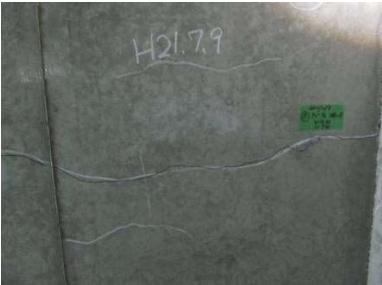
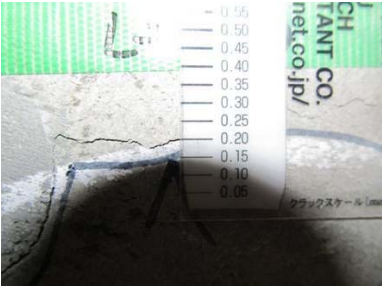
| 測定箇所No.19 | ひび割れ長(mm) | 幅(mm) |

| 測定箇所No.19 | ひび割れ長(mm) | 幅(mm) |
|---|---|---|
| 初期値 (H22.4.27) | 730 | 0.20 |
| H23.2.9 | 730 | 0.20 |

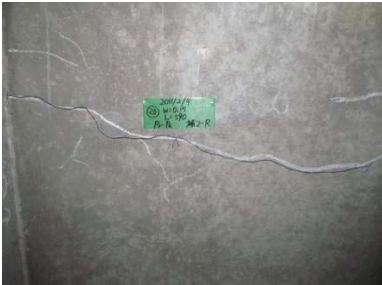
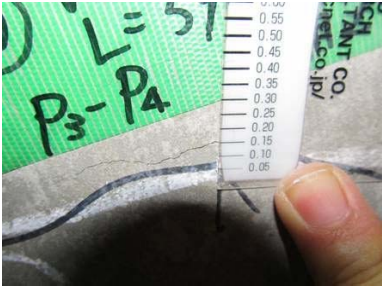
| 測定箇所No.20 | ひび割れ長(mm) | 幅(mm) |

| 測定箇所No.20 | ひび割れ長(mm) | 幅(mm) |
|---|---|---|
| 初期値 (H22.4.27) | 590 | 0.15 |
| H23.2.9 | 590 | 0.15 |

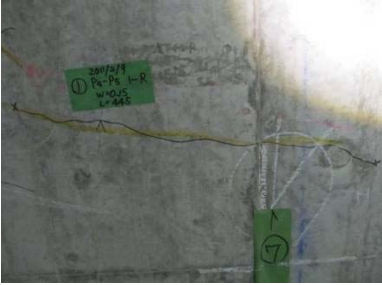
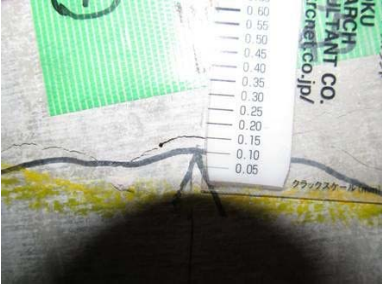
| 測定箇所No.1 | ひび割れ長(mm) | 幅(mm) |

| 測定箇所No.1 | ひび割れ長(mm) | 幅(mm) |
|---|---|---|
| H23.2.9 | 445 | 0.15 |

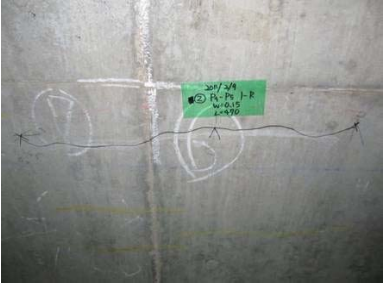
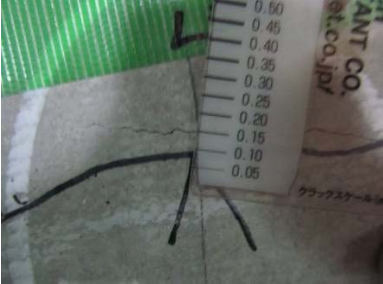
| 測定箇所No.2 | ひび割れ長(mm) | 幅(mm) |

| 測定箇所No.2 | ひび割れ長(mm) | 幅(mm) |
|---|---|---|
| 初期値(H22.4.27) | 470 | 0.15 |
| H23.2.9 | 470 | 0.15 |

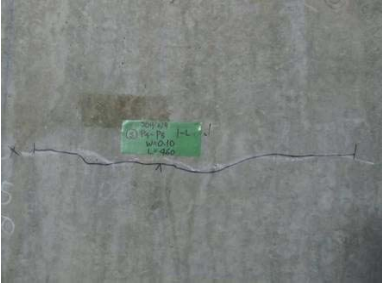
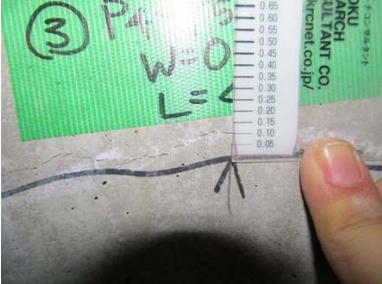
| 測定箇所No.3 | ひび割れ長(mm) | 幅(mm) |

| 測定箇所No.3 | ひび割れ長(mm) | 幅(mm) |
|---|---|---|
| 初期値(H22.4.27) | 460 | 0.15 |
| H23.2.9 | 460 | 0.10 |

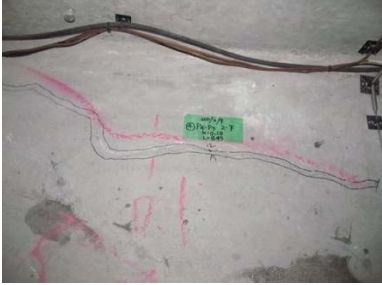
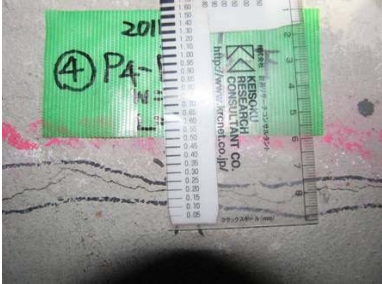
| 測定箇所No.4 | ひび割れ長(mm) | 幅(mm) |

| 測定箇所No.4 | ひび割れ長(mm) | 幅(mm) |
|---|---|---|
| 初期値(H22.4.27) | 820 | 0.20 |
| H23.2.9 | 845 | 0.20 |

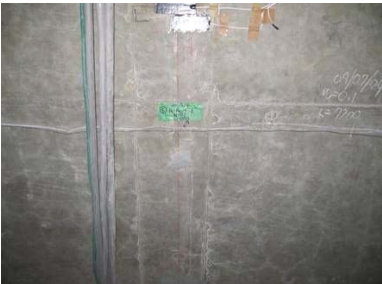
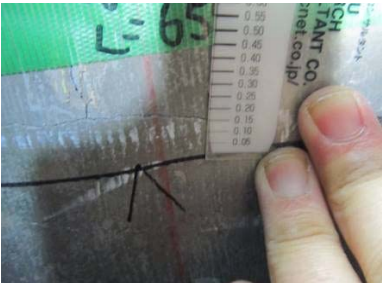
| 測定箇所No.5 | ひび割れ長(mm) | 幅(mm) |

| 測定箇所No.5 | ひび割れ長(mm) | 幅(mm) |
|---|---|---|
| 初期値(H22.4.27) | 6550 | 0.10 |
| H23.2.9 | 6550 | 0.15 |

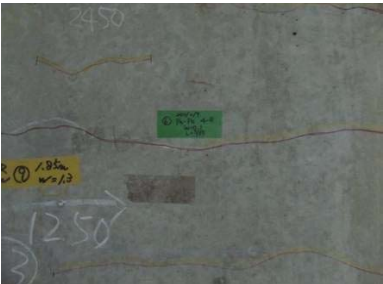
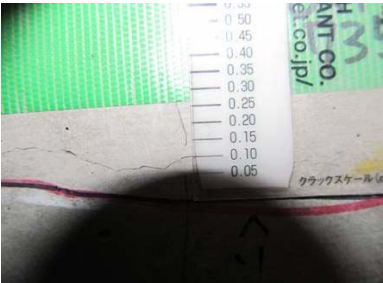
| 測定箇所No.6 | ひび割れ長(mm) | 幅(mm) |

| 測定箇所No.6 | ひび割れ長(mm) | 幅(mm) |
|---|---|---|
| 初期値(H22.4.27) | 735 | 0.10 |
| H23.2.9 | 735 | 0.10 |

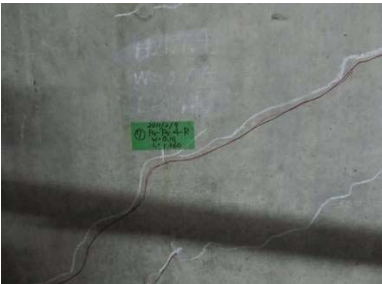
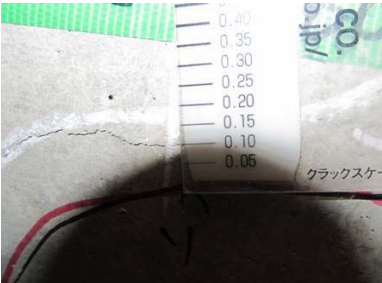
| 測定箇所No.7 | ひび割れ長(mm) | 幅(mm) |

| 測定箇所No.7 | ひび割れ長(mm) | 幅(mm) |
|---|---|---|
| 初期値(H22.4.27) | 1360 | 0.10 |
| H23.2.9 | 1360 | 0.10 |

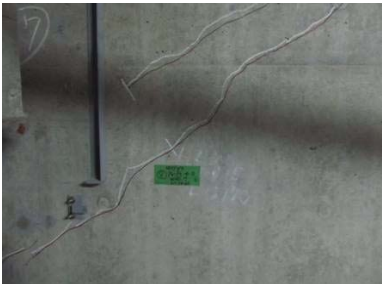
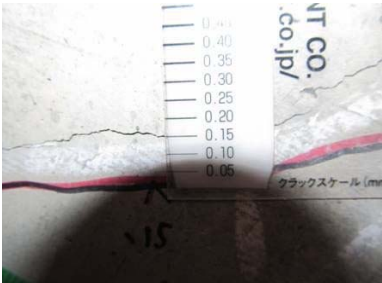
| 測定箇所No.8 | ひび割れ長(mm) | 幅(mm) |

| 測定箇所No.8 | ひび割れ長(mm) | 幅(mm) |
|---|---|---|
| 初期値(H22.4.27) | 1060 | 0.15 |
| H23.2.9 | 1060 | 0.15 |

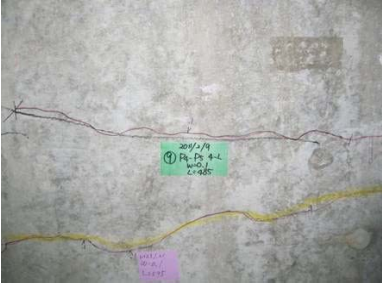
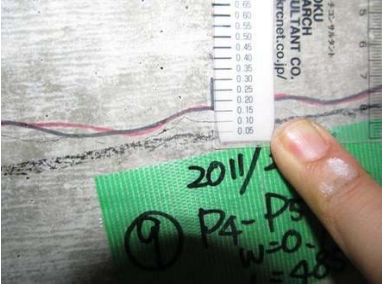
| 測定箇所No.9 | ひび割れ長(mm) | 幅(mm) |

| 測定箇所No.9 | ひび割れ長(mm) | 幅(mm) |
|---|---|---|
| H23.2.9 | 485 | 0.10 |

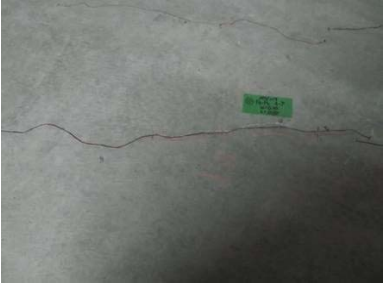
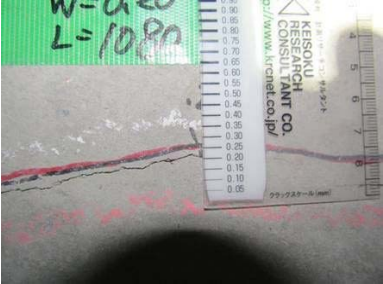
| 測定箇所No.10 | ひび割れ長(mm) | 幅(mm) |

| 測定箇所No.10 | ひび割れ長(mm) | 幅(mm) |
|---|---|---|
| 初期値(H22.4.27) | 1080 | 0.20 |
| H23.2.9 | 1080 | 0.20 |

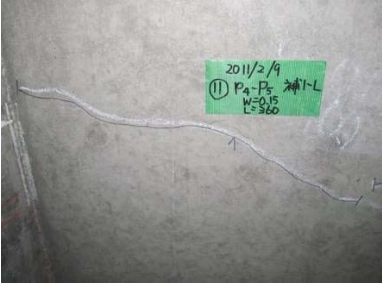
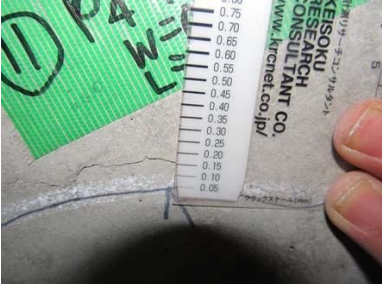
| 測定箇所No.11 | ひび割れ長(mm) | 幅(mm) |

| 測定箇所No.11 | ひび割れ長(mm) | 幅(mm) |
|---|---|---|
| 初期値(H22.4.27) | 360 | 0.15 |
| H23.2.9 | 360 | 0.15 |

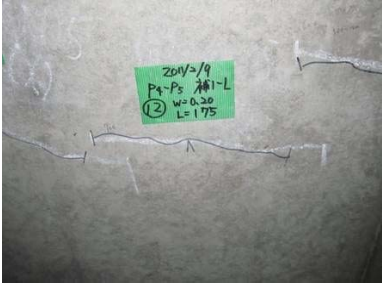
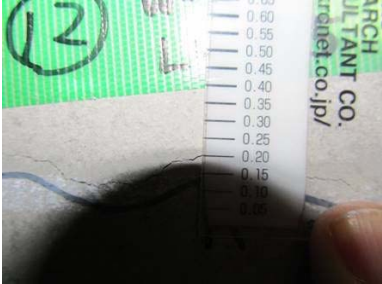
| 測定箇所No.12 | ひび割れ長(mm) | 幅(mm) |

| 測定箇所No.12 | ひび割れ長(mm) | 幅(mm) |
|---|---|---|
| 初期値(H22.4.27) | 175 | 0.20 |
| H23.2.9 | 175 | 0.20 |

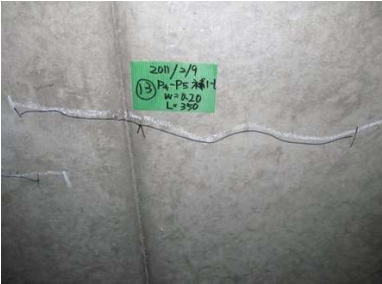
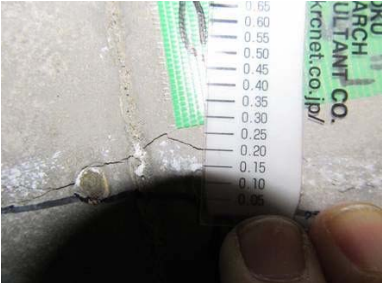
| 測定箇所No.13 | ひび割れ長(mm) | 幅(mm) |

| 測定箇所No.13 | ひび割れ長(mm) | 幅(mm) |
|---|---|---|
| 初期値(H22.4.27) | 350 | 0.20 |
| H23.2.9 | 350 | 0.20 |

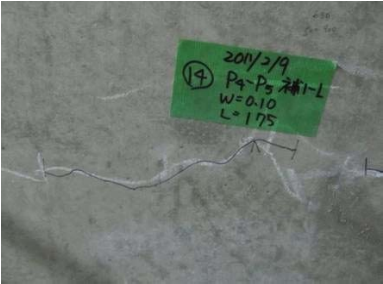
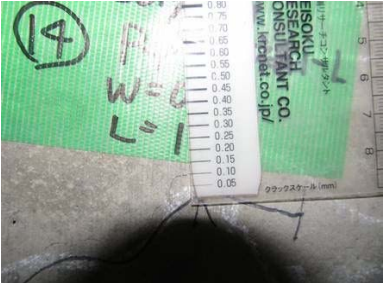
| 測定箇所No.14 | ひび割れ長(mm) | 幅(mm) |

| 測定箇所No.14 | ひび割れ長(mm) | 幅(mm) |
|---|---|---|
| 初期値(H22.4.27) | 175 | 0.10 |
| H23.2.9 | 175 | 0.10 |

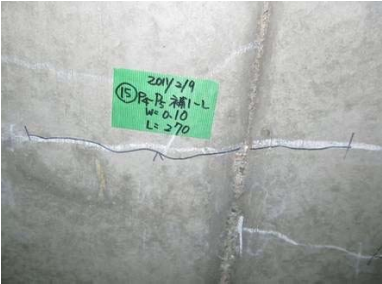
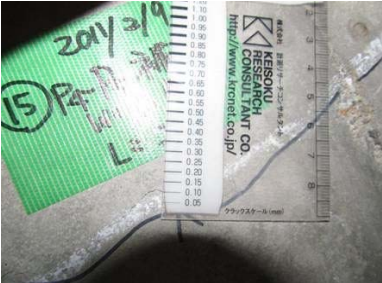
| 測定箇所No.15 | ひび割れ長(mm) | 幅(mm) |

| 測定箇所No.15 | ひび割れ長(mm) | 幅(mm) |
|---|---|---|
| 初期値(H22.4.27) | 270 | 0.10 |
| H23.2.9 | 270 | 0.10 |

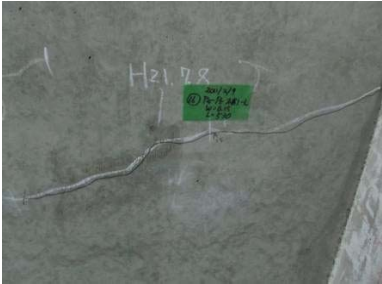
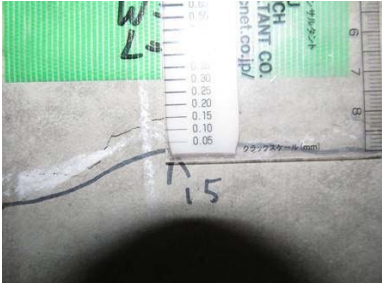
| 測定箇所No.16 | ひび割れ長(mm) | 幅(mm) |

| 測定箇所No.16 | ひび割れ長(mm) | 幅(mm) |
|---|---|---|
| 初期値(H22.4.27) | 530 | 0.15 |
| H23.2.9 | 530 | 0.15 |

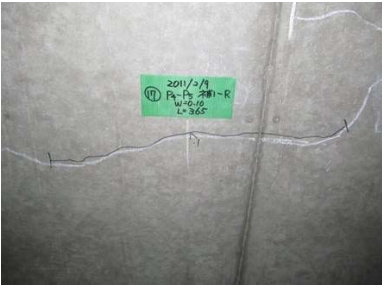
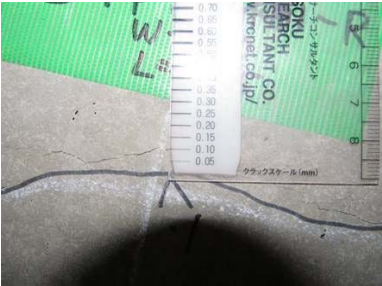
| 測定箇所No.17 | ひび割れ長(mm) | 幅(mm) |

| 測定箇所No.17 | ひび割れ長(mm) | 幅(mm) |
|---|---|---|
| H23.2.9 | 365 | 0.10 |

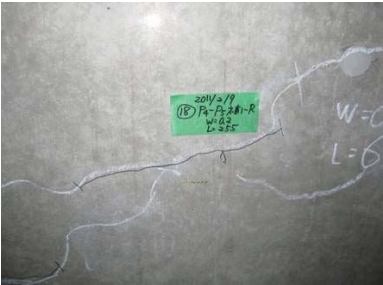
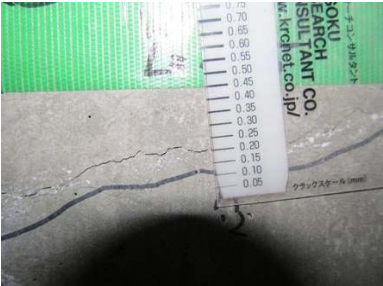
| 測定箇所No.18 | ひび割れ長(mm) | 幅(mm) |

| 測定箇所No.18 | ひび割れ長(mm) | 幅(mm) |
|---|---|---|
| H23.2.9 | 255 | 0.20 |

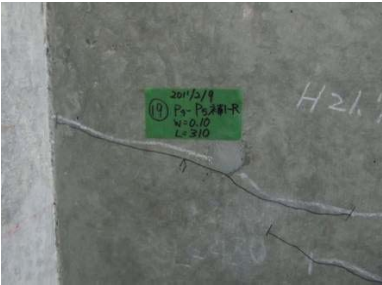
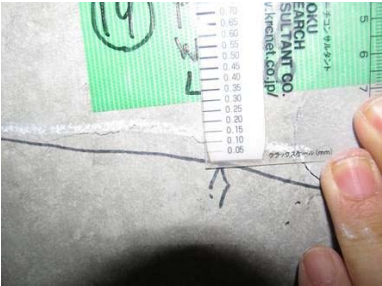
| 測定箇所No.19 | ひび割れ長(mm) | 幅(mm) |

| 測定箇所No.19 | ひび割れ長(mm) | 幅(mm) |
|---|---|---|
| 初期値 (H22.4.27) | 310 | 0.10 |
| H23.2.9 | 310 | 0.10 |

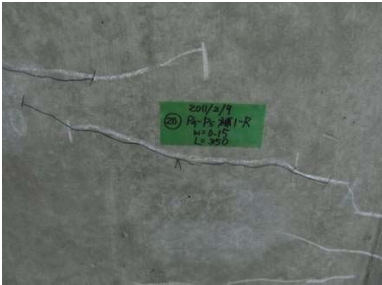
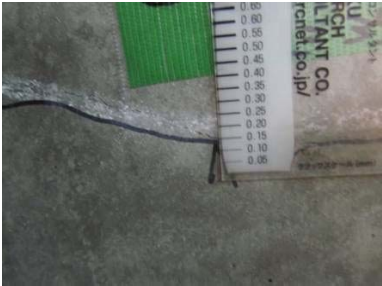
| 測定箇所No.20 | ひび割れ長(mm) | 幅(mm) |

| 測定箇所No.20 | ひび割れ長(mm) | 幅(mm) |
|---|---|---|
| 初期値 (H22.4.27) | 350 | 0.15 |
| H23.2.9 | 350 | 0.15 |

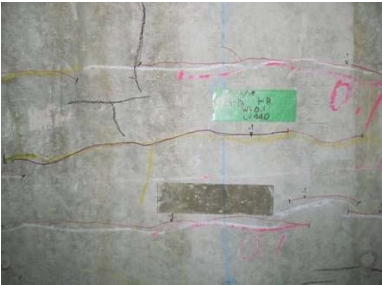
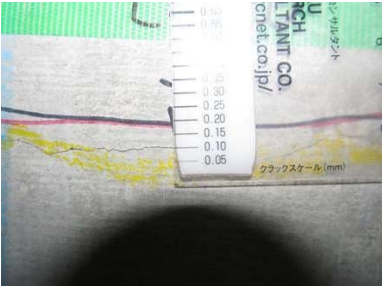
| 測定箇所No.1 | ひび割れ長(mm) | 幅(mm) |

| 測定箇所No.1 | ひび割れ長(mm) | 幅(mm) |
|---|---|---|
| H23.2.18 | 440 | 0.10 |

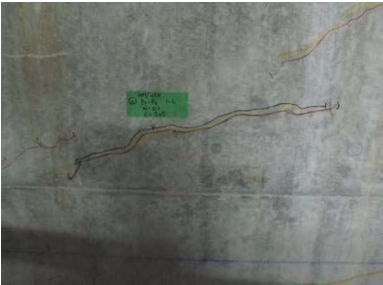
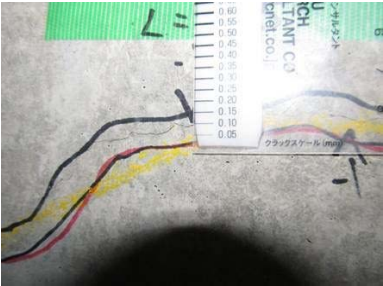
| 測定箇所No.2 | ひび割れ長(mm) | 幅(mm) |

| 測定箇所No.2 | ひび割れ長(mm) | 幅(mm) |
|---|---|---|
| 初期値 (H22.4.27) | 525 | 0.10 |
| H23.2.18 | 525 | 0.10 |

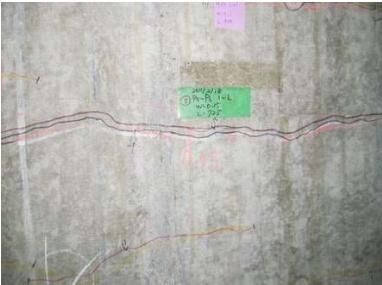
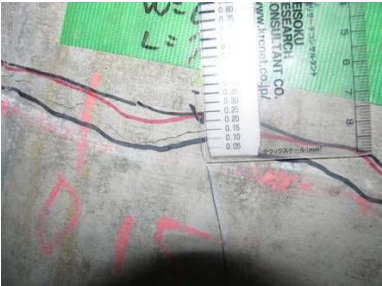
| 測定箇所No.3 | ひび割れ長(mm) | 幅(mm) |

| 測定箇所No.3 | ひび割れ長(mm) | 幅(mm) |
|---|---|---|
| 初期値 (H22.4.27) | 725 | 0.15 |
| H23.2.18 | 725 | 0.15 |

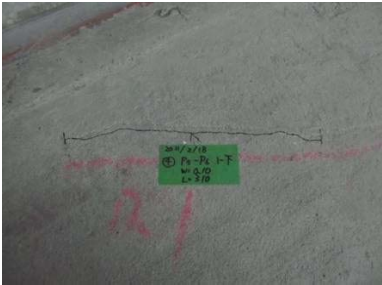
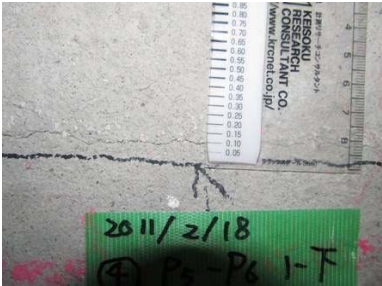
| 測定箇所No.4 | ひび割れ長(mm) | 幅(mm) |

| 測定箇所No.4 | ひび割れ長(mm) | 幅(mm) |
|---|---|---|
| 初期値 (H22.4.27) | 310 | 0.10 |
| H23.2.18 | 310 | 0.10 |

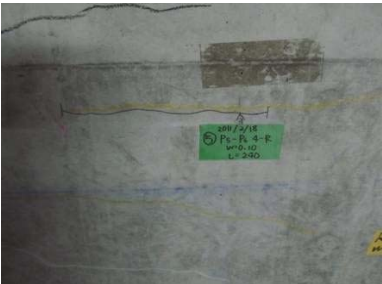
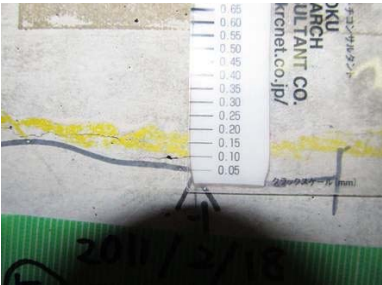
| 測定箇所No.5 | ひび割れ長(mm) | 幅(mm) |

| 測定箇所No.5 | ひび割れ長(mm) | 幅(mm) |
|---|---|---|
| 初期値 (H22.4.27) | 240 | 0.10 |
| H23.2.18 | 240 | 0.10 |

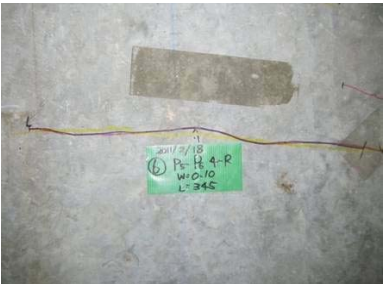
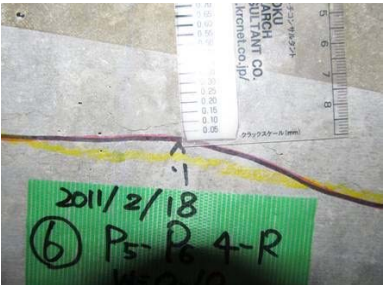
| 測定箇所No.6 | ひび割れ長(mm) | 幅(mm) |

| 測定箇所No.6 | ひび割れ長(mm) | 幅(mm) |
|---|---|---|
| 初期値 (H22.4.27) | 345 | 0.10 |
| H23.2.18 | 345 | 0.10 |

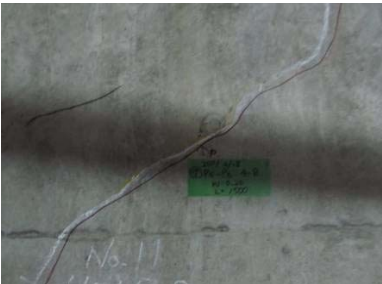
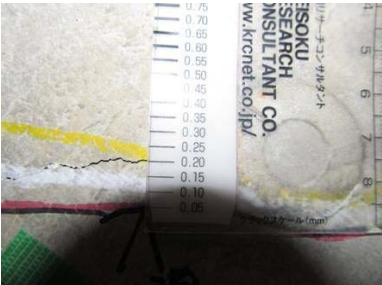
| 測定箇所No.7 | ひび割れ長(mm) | 幅(mm) |

| 測定箇所No.7 | ひび割れ長(mm) | 幅(mm) |
|---|---|---|
| 初期値 (H22.4.27) | 1500 | 0.25 |
| H23.2.18 | 1500 | 0.20 |

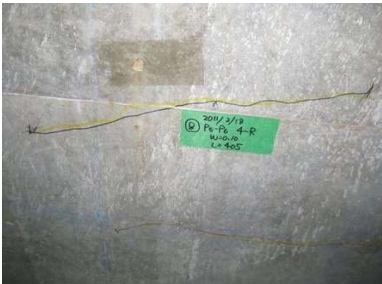
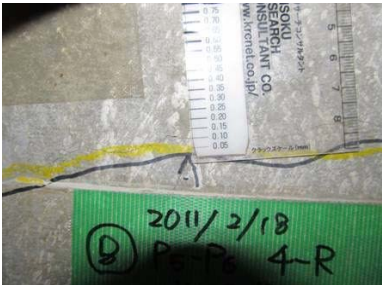
| 測定箇所No.8 | ひび割れ長(mm) | 幅(mm) |

| 測定箇所No.8 | ひび割れ長(mm) | 幅(mm) |
|---|---|---|
| 初期値 (H22.4.27) | 405 | 0.10 |
| H23.2.18 | 405 | 0.10 |

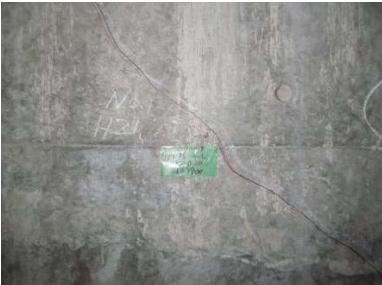
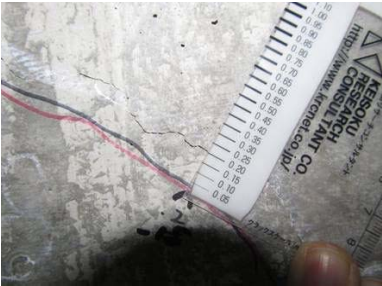
| 測定箇所No.9 | ひび割れ長(mm) | 幅(mm) |

| 測定箇所No.9 | ひび割れ長(mm) | 幅(mm) |
|---|---|---|
| H23.2.18 | 1900 | 0.20 |

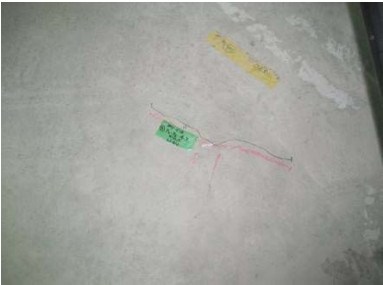
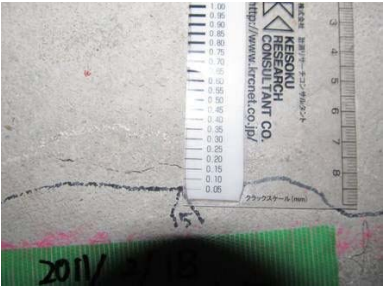
| 測定箇所No.10 | ひび割れ長(mm) | 幅(mm) |

| 測定箇所No.10 | ひび割れ長(mm) | 幅(mm) |
|---|---|---|
| 初期値 (H22.4.27) | 410 | 0.15 |
| H23.2.18 | 410 | 0.15 |

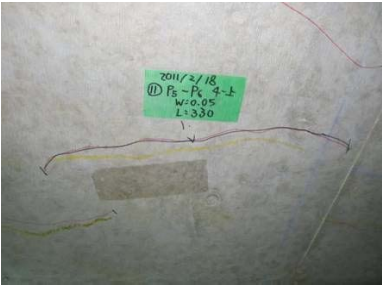
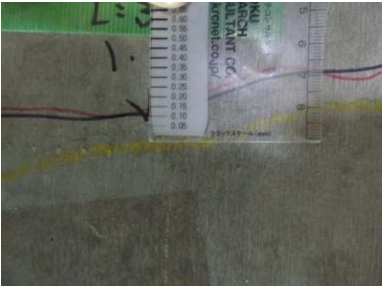
| 測定箇所No.11 | ひび割れ長(mm) | 幅(mm) |

| 測定箇所No.11 | ひび割れ長(mm) | 幅(mm) |
|---|---|---|
| 初期値 (H22.4.27) | 330 | 0.10 |
| H23.2.18 | 330 | 0.05 |

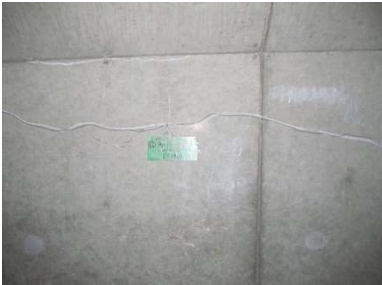
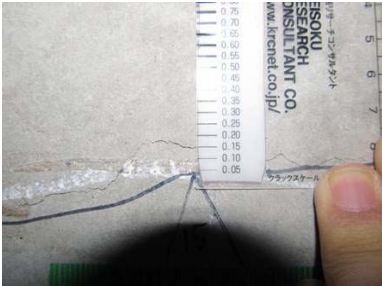
| 測定箇所No.12 | ひび割れ長(mm) | 幅(mm) |

| 測定箇所No.12 | ひび割れ長(mm) | 幅(mm) |
|---|---|---|
| 初期値 (H22.4.27) | 1020 | 0.15 |
| H23.2.18 | 1020 | 0.15 |

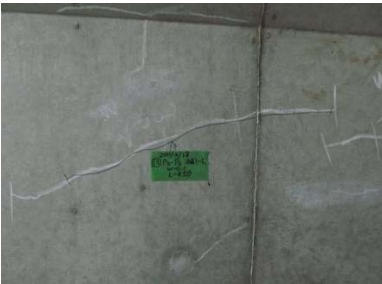
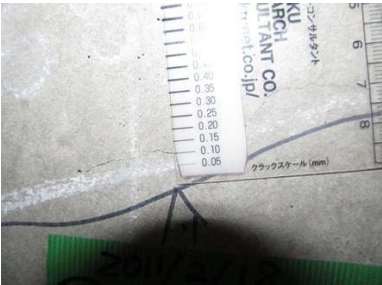
| 測定箇所No.13 | ひび割れ長(mm) | 幅(mm) |

| 測定箇所No.13 | ひび割れ長(mm) | 幅(mm) |
|---|---|---|
| 初期値 (H22.4.27) | 450 | 0.10 |
| H23.2.18 | 450 | 0.10 |

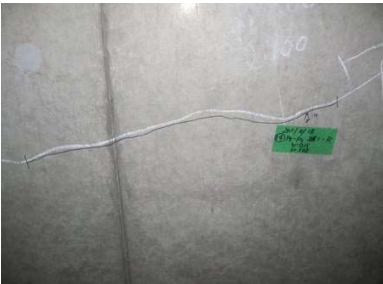
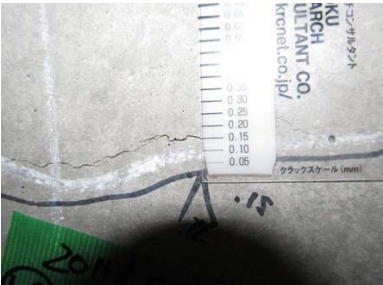
| 測定箇所No.14 | ひび割れ長(mm) | 幅(mm) |

| 測定箇所No.14 | ひび割れ長(mm) | 幅(mm) |
|---|---|---|
| 初期値 (H22.4.27) | 540 | 0.20 |
| H23.2.18 | 540 | 0.15 |

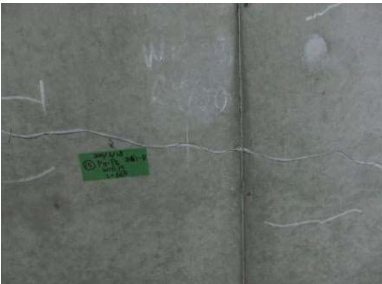
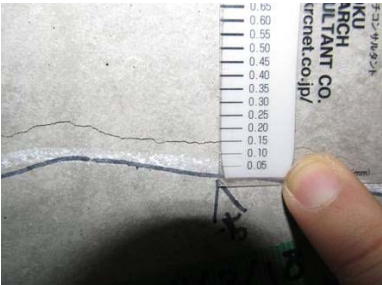
| 測定箇所No.15 | ひび割れ長(mm) | 幅(mm) |
|---|---|---|
| H23.2.18 | 665 | 0.15 |

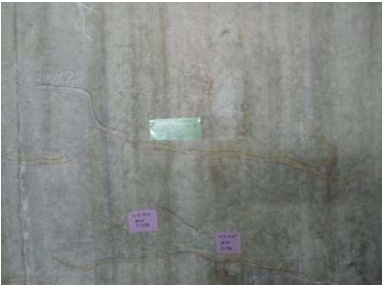
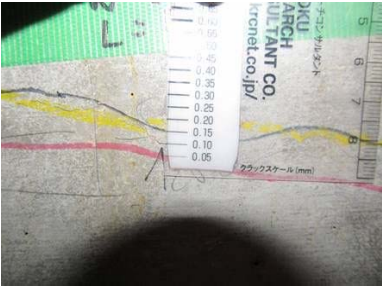
| 測定箇所No.1 | ひび割れ長(mm) | 幅(mm) |

| 測定箇所No.1 | ひび割れ長(mm) | 幅(mm) |
|---|---|---|
| 初期値 (H22.4.27) | 750 | 0.10 |
| H23.2.18 | 750 | 0.10 |

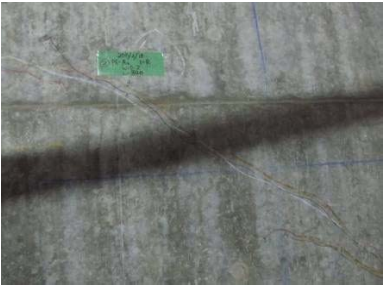
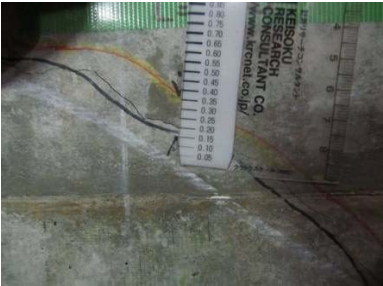
| 測定箇所No.2 | ひび割れ長(mm) | 幅(mm) |

| 測定箇所No.2 | ひび割れ長(mm) | 幅(mm) |
|---|---|---|
| 初期値 (H22.4.27) | 840 | 0.10 |
| H23.2.18 | 840 | 0.20 |

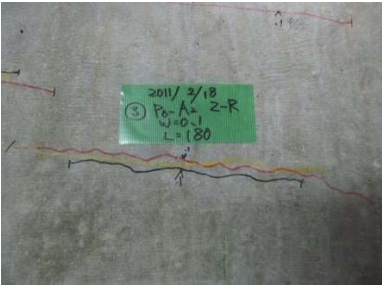
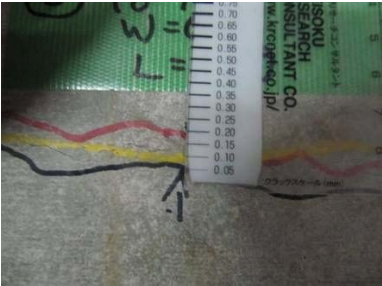
| 測定箇所No.3 | ひび割れ長(mm) | 幅(mm) |

| 測定箇所No.3 | ひび割れ長(mm) | 幅(mm) |
|---|---|---|
| 初期値 (H22.4.27) | 180 | 0.10 |
| H23.2.18 | 180 | 0.10 |

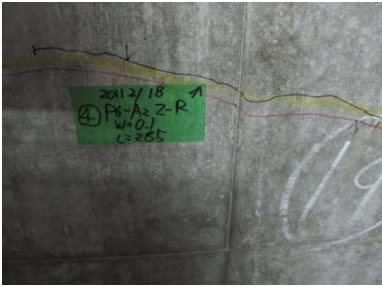
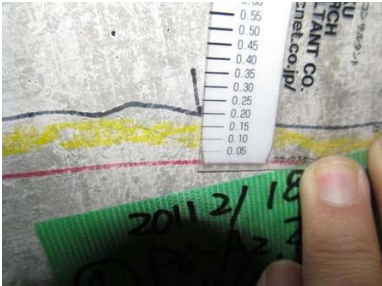
| 測定箇所No.4 | ひび割れ長(mm) | 幅(mm) |

| 測定箇所No.4 | ひび割れ長(mm) | 幅(mm) |
|---|---|---|
| 初期値 (H22.4.27) | 285 | 0.10 |
| H23.2.18 | 285 | 0.10 |

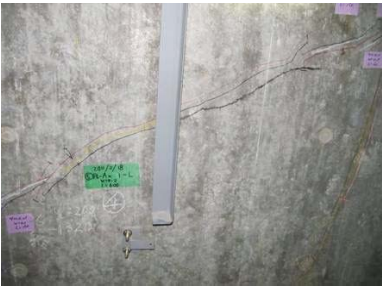
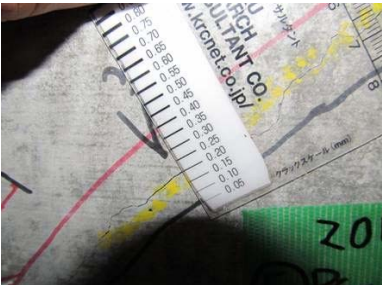
| 測定箇所No.5 | ひび割れ長(mm) | 幅(mm) |

| 測定箇所No.5 | ひび割れ長(mm) | 幅(mm) |
|---|---|---|
| 初期値 (H22.4.27) | 600 | 0.20 |
| H23.2.18 | 600 | 0.20 |

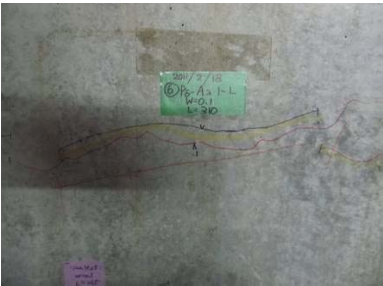
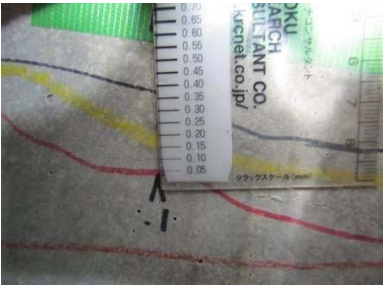
| 測定箇所No.6 | ひび割れ長(mm) | 幅(mm) |

| 測定箇所No.6 | ひび割れ長(mm) | 幅(mm) |
|---|---|---|
| 初期値 (H22.4.27) | 310 | 0.10 |
| H23.2.18 | 310 | 0.10 |

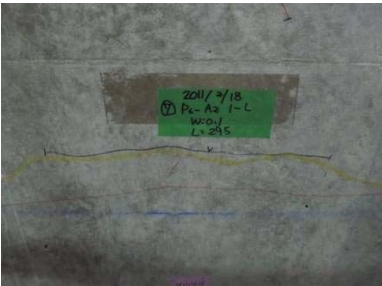
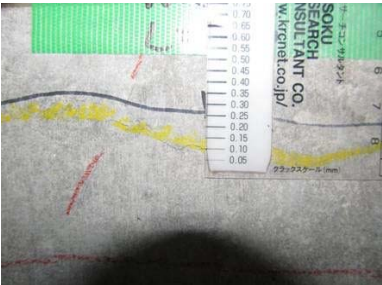
| 測定箇所No.7 | ひび割れ長(mm) | 幅(mm) |

| 測定箇所No.7 | ひび割れ長(mm) | 幅(mm) |
|---|---|---|
| 初期値 (H22.4.27) | 295 | 0.10 |
| H23.2.18 | 295 | 0.10 |

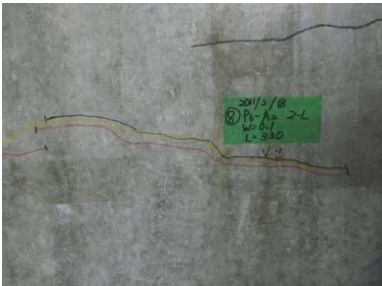
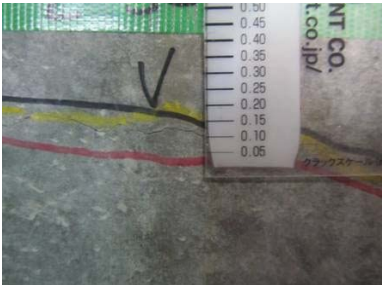
| 測定箇所No.8 | ひび割れ長(mm) | 幅(mm) |

| 測定箇所No.8 | ひび割れ長(mm) | 幅(mm) |
|---|---|---|
| 初期値 (H22.4.27) | 330 | 0.10 |
| H23.2.18 | 330 | 0.10 |

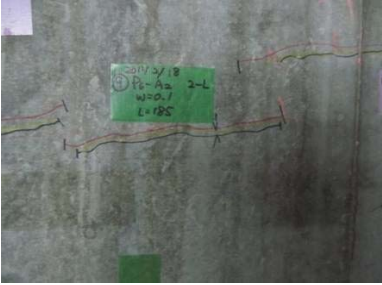
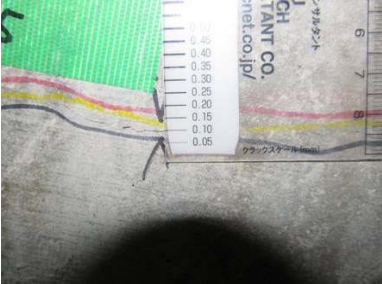
| 測定箇所No.9 | ひび割れ長(mm) | 幅(mm) |

| 測定箇所No.9 | ひび割れ長(mm) | 幅(mm) |
|---|---|---|
| H23.2.18 | 185 | 0.10 |

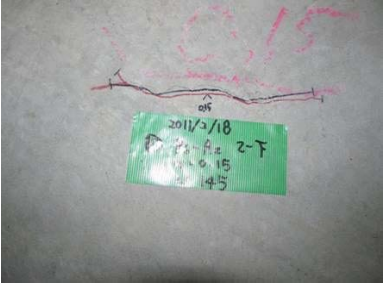
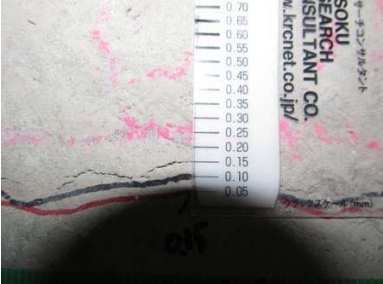
| 測定箇所No.10 | ひび割れ長(mm) | 幅(mm) |

| 測定箇所No.10 | ひび割れ長(mm) | 幅(mm) |
|---|---|---|
| 初期値 (H22.4.27) | 145 | 0.15 |
| H23.2.18 | 145 | 0.15 |

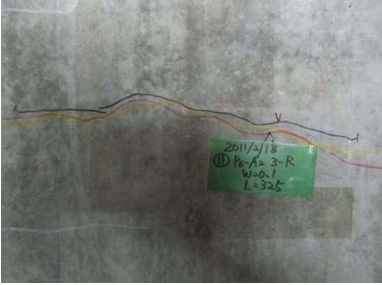
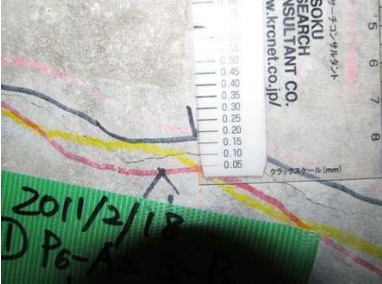
| 測定箇所No.11 | ひび割れ長(mm) | 幅(mm) |

| 測定箇所No.11 | ひび割れ長(mm) | 幅(mm) |
|---|---|---|
| 初期値 (H22.4.27) | 325 | 0.10 |
| H23.2.18 | 325 | 0.10 |

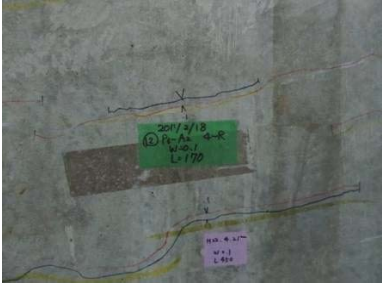
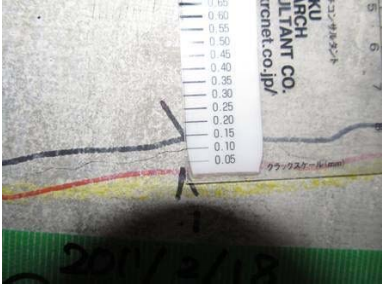
| 測定箇所No.12 | ひび割れ長(mm) | 幅(mm) |

| 測定箇所No.12 | ひび割れ長(mm) | 幅(mm) |
|---|---|---|
| 初期値 (H22.4.27) | 170 | 0.10 |
| H23.2.18 | 170 | 0.10 |

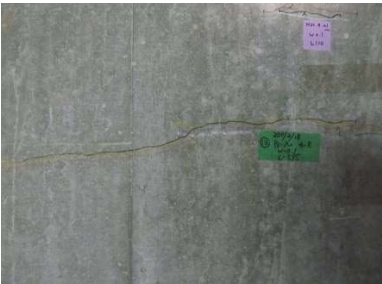
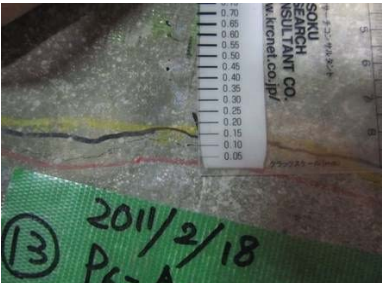
| 測定箇所No.13 | ひび割れ長(mm) | 幅(mm) |

| 測定箇所No.13 | ひび割れ長(mm) | 幅(mm) |
|---|---|---|
| 初期値 (H22.4.27) | 595 | 0.10 |
| H23.2.18 | 595 | 0.10 |

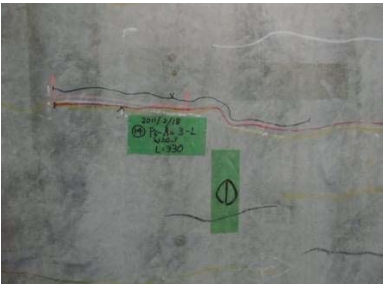
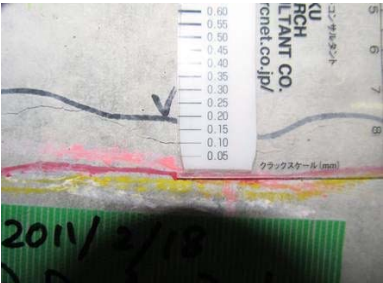
| 測定箇所No.14 | ひび割れ長(mm) | 幅(mm) |

| 測定箇所No.14 | ひび割れ長(mm) | 幅(mm) |
|---|---|---|
| 初期値 (H22.4.27) | 330 | 0.10 |
| H23.2.18 | 330 | 0.10 |

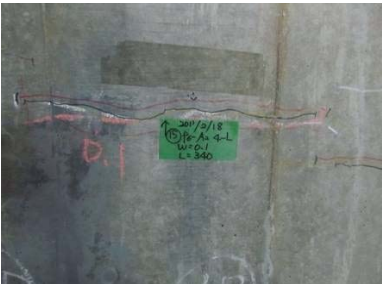
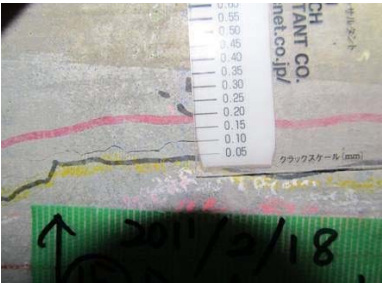
| 測定箇所No.15 | ひび割れ長(mm) | 幅(mm) |

| 測定箇所No.15 | ひび割れ長(mm) | 幅(mm) |
|---|---|---|
| 初期値 (H22.4.27) | 340 | 0.10 |
| H23.2.18 | 340 | 0.10 |

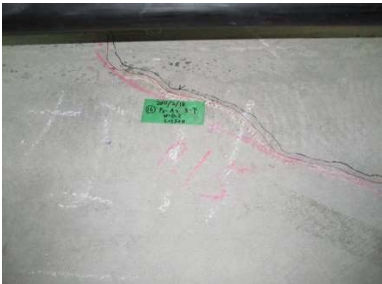
| 測定箇所No.16 | ひび割れ長(mm) | 幅(mm) |

| 測定箇所No.16 | ひび割れ長(mm) | 幅(mm) |
|---|---|---|
| 初期値 (H22.4.27) | 1320 | 0.20 |
| H23.2.18 | 1320 | 0.20 |

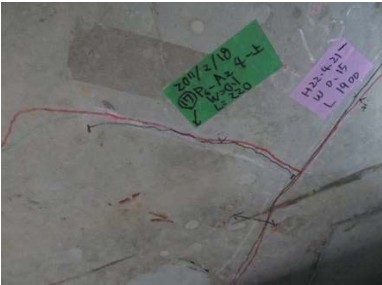
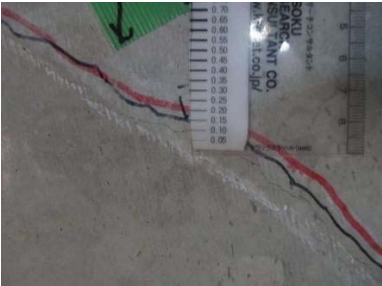
| 測定箇所No.17 | ひび割れ長(mm) | 幅(mm) |

| 測定箇所No.17 | ひび割れ長(mm) | 幅(mm) |
|---|---|---|
| H23.2.18 | 220 | 0.10 |

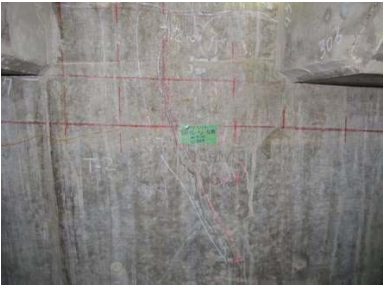
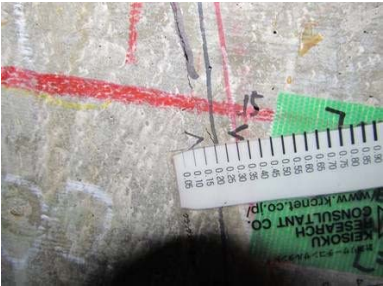
| 測定箇所No.18 | ひび割れ長(mm) | 幅(mm) |

| 測定箇所No.18 | ひび割れ長(mm) | 幅(mm) |
|---|---|---|
| 初期値 (H22.4.27) | 825 | 0.20 |
| H23.2.18 | 825 | 0.20 |

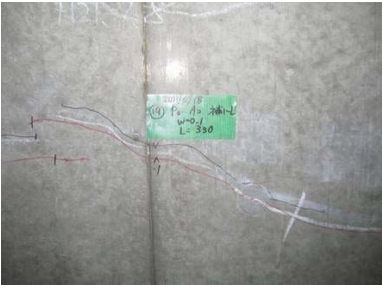
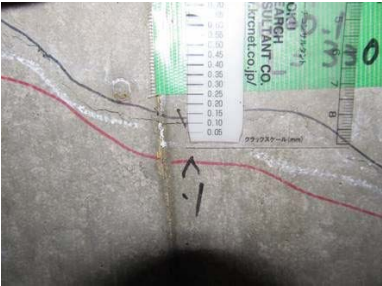
| 測定箇所No.19 | ひび割れ長(mm) | 幅(mm) |

| 測定箇所No.19 | ひび割れ長(mm) | 幅(mm) |
|---|---|---|
| 初期値 (H22.4.27) | 330 | 0.10 |
| H23.2.18 | 330 | 0.10 |

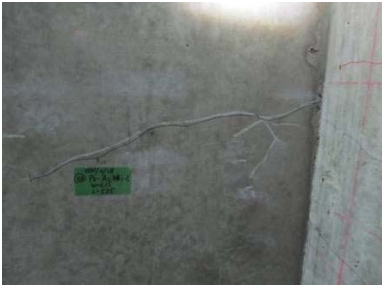
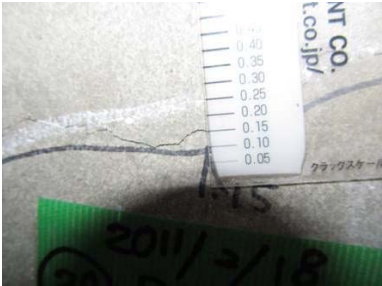
| 測定箇所No.20 | ひび割れ長(mm) | 幅(mm) |

| 測定箇所No.20 | ひび割れ長(mm) | 幅(mm) |
|---|---|---|
| 初期値 (H22.4.27) | 535 | 0.15 |
| H23.2.18 | 535 | 0.15 |

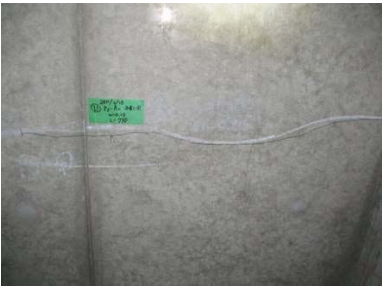
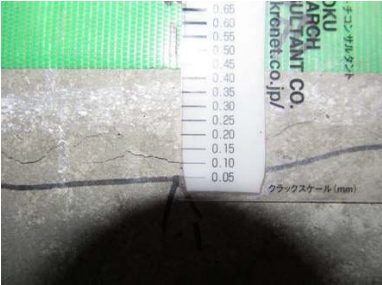
| 測定箇所No.21 | ひび割れ長(mm) | 幅(mm) |

| 測定箇所No.21 | ひび割れ長(mm) | 幅(mm) |
|---|---|---|
| 初期値 (H22.4.27) | 770 | 0.10 |
| H23.2.18 | 770 | 0.10 |

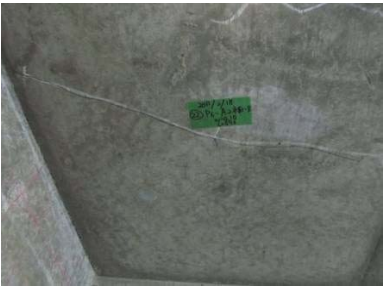
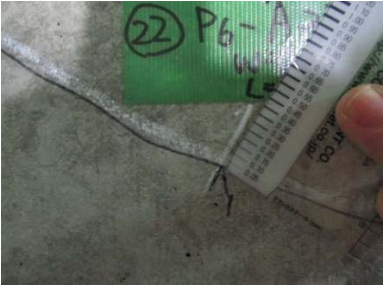
| 測定箇所No.22 | ひび割れ長(mm) | 幅(mm) |

| 測定箇所No.22 | ひび割れ長(mm) | 幅(mm) |
|---|---|---|
| 初期値 (H22.4.27) | 590 | 0.10 |
| H23.2.18 | 590 | 0.10 |

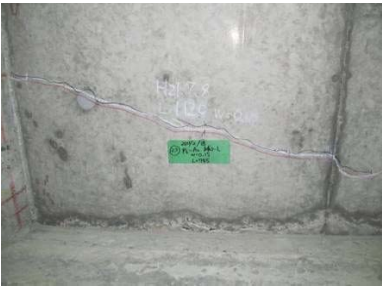
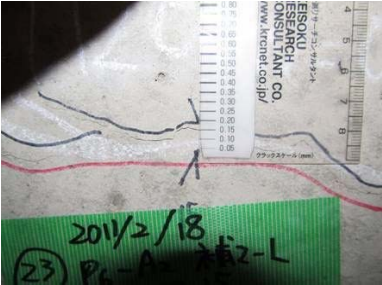
| 測定箇所No.23 | ひび割れ長(mm) | 幅(mm) |

| 測定箇所No.23 | ひび割れ長(mm) | 幅(mm) |
|---|---|---|
| 初期値 (H22.4.27) | 745 | 0.15 |
| H23.2.18 | 745 | 0.15 |

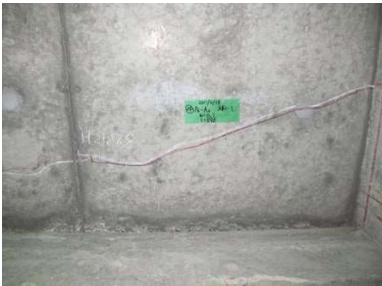
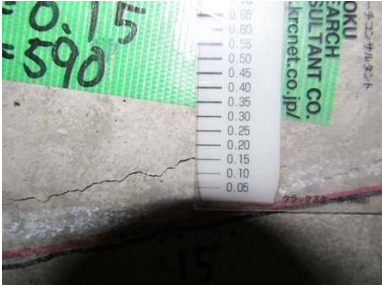
| 測定箇所No.24 | ひび割れ長(mm) | 幅(mm) |

| 測定箇所No.24 | ひび割れ長(mm) | 幅(mm) |
|---|---|---|
| 初期値 (H22.4.27) | 590 | 0.10 |
| H23.2.18 | 590 | 0.15 |

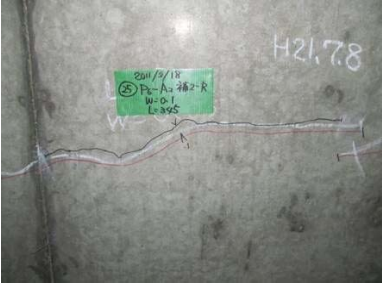
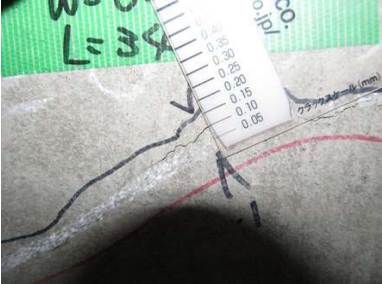
| 測定箇所No.25 | ひび割れ長(mm) | 幅(mm) |

| 測定箇所No.25 | ひび割れ長(mm) | 幅(mm) |
|---|---|---|
| H23.2.18 | 345 | 0.10 |

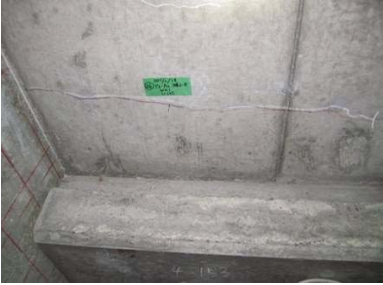
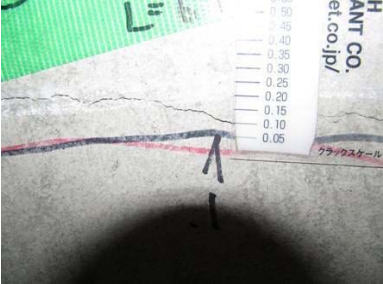
| 測定箇所No.26 | ひび割れ長(mm) | 幅(mm) |

| 測定箇所No.26 | ひび割れ長(mm) | 幅(mm) |
|---|---|---|
| 初期値 (H22.4.27) | 695 | 0.10 |
| H23.2.18 | 695 | 0.10 |
