橋 本 道 路 垂 井 高 架 橋 供用後モニタリング

中 間 報 告 書

2012年5月

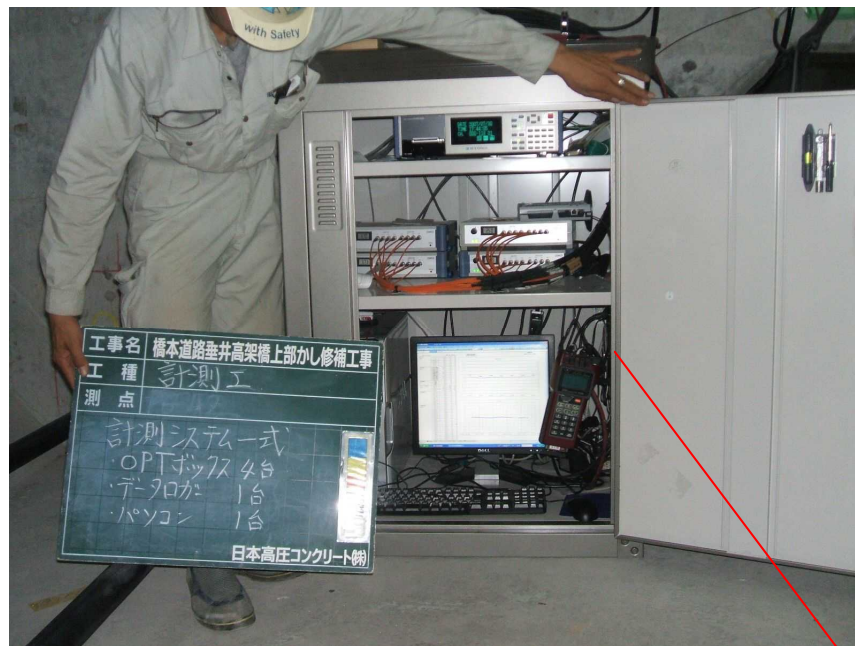
↑ 機器収納箱内の様子

機器類の保護および防湿対策として、機器収納箱に換気扇を取り付けて、24時間換気している。
