平成26年広島豪雨土砂災害の速報

平成26年 土木学会・地盤工学会 広島豪雨災害合同緊急調査団

土石流が発生した溪流の調査

土石流溪流調査

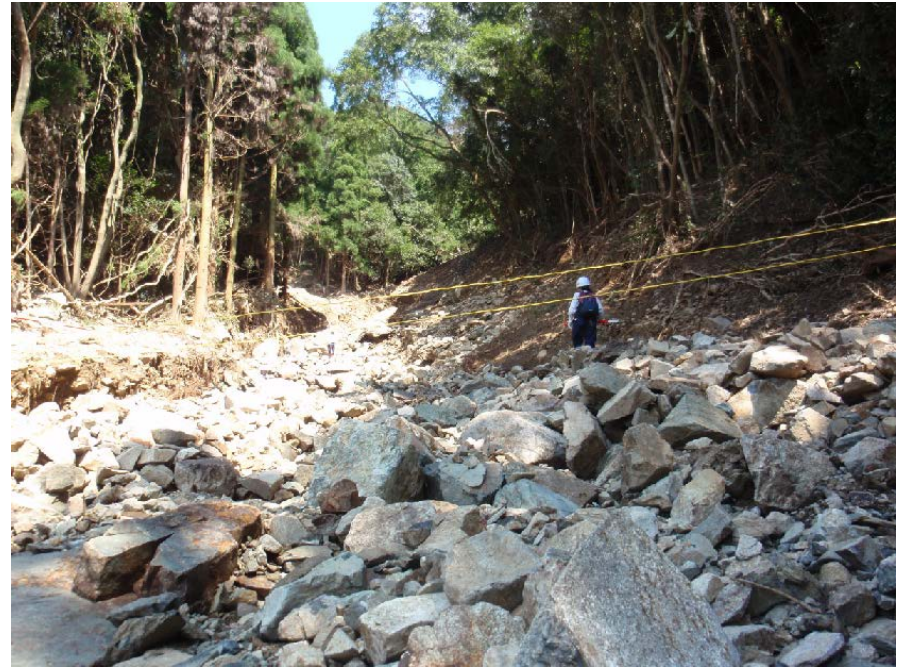
八木4丁目 八木が丘団地 治山ダム②

治山ダム

治山ダム付近から上流を望む

- ・団地から約150m～200m上流に治山ダムがあり、袖部が壊れて流されていた。土石流はこの治山ダムを乗り越えて団地に流れ込んだ。
- ・治山ダムから上流を眺めると60cm～1m程度の岩石がたくさん堆積していた。
