平成 27 年 9 月関東・東北豪雨 東北水害調査報告書

土木学会水工学委員会 土木学会水工学委員会水害対策小委員会 土木学会東北支部 建設工学研究振興会

平成 28 年 4 月

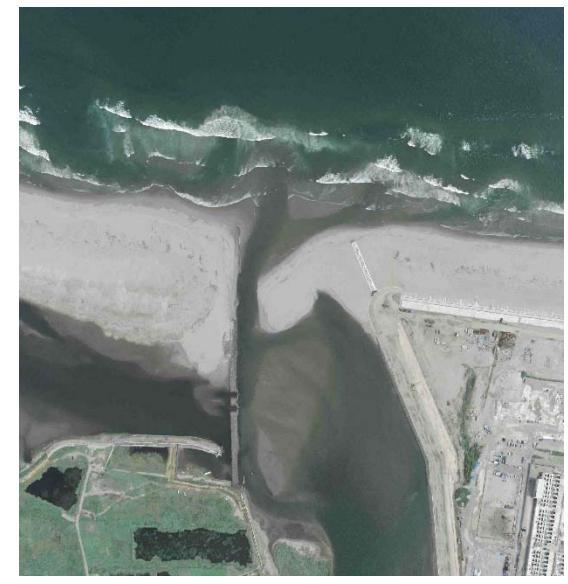
図1-2 洪水前の七北田川河口 (2015年9月3日)

図1-2は豪雨災害発生直前の2015年9月3日に撮影された七北田川河口地形を示している.東日本大震災津波後に建設された右岸海岸堤防や,かさ上げ工事中の右岸河川堤防が認められる.また,以前は砂面下に埋没することの多かった右岸河口導流堤に代わり, 天端高さ2.7mの構造物がすでに竣工している.図1-3は洪水時の河口の様子をUAVにより撮影したものである.図1-2に認められた右岸河口砂州が完全にフラッシュされている.また,水位の上昇により左岸導流堤先端付近で蒲生干潟と海域が連結している. 図1-4,図1-5は洪水後の七北田川河口地形変化を示す.図-4では河口左右岸ともに河道内における二次砕波が認められ,導流堤沿いの沿い波により河口内に砂が押し込まれている.それから3日後に撮影された図1-5では左岸導流堤沿いに押し込まれた堆積地形が水面上まで発達している.田中⁴⁾によれば,七北田川河口右岸砂州は洪水後約2週間程度で完全に回復するとの報告がなされているが,その報告に比べ右岸河口砂州回復に遅延が認められる.

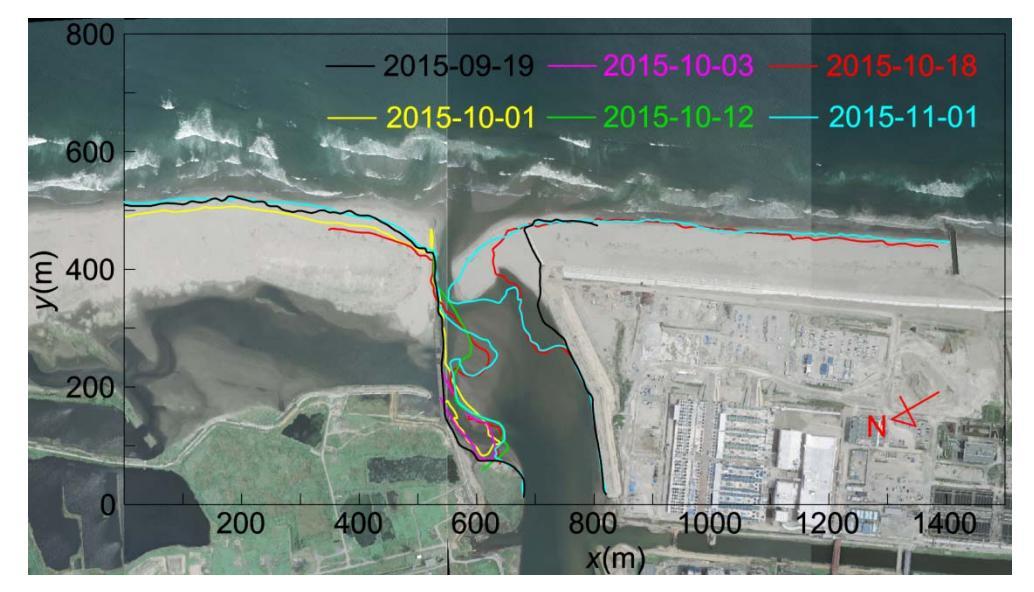
図1-6 七北田川河口地形の回復過程(背景の空中写真は2015年9月3日撮影)

その後10月に入り、図1-6に示すように左岸導流堤沿いの堆積地形はさらに河口内に 押し込まれつつ発達した.10月18日の時点で、左岸導流堤に沿った大規模堆砂により蒲生 干潟通水部の閉塞している.同時に右岸砂州の成長も見られるが、図1-2に認められた ほどの砂州の延伸はまだ見られない.図1-7は10月18日の河口部斜め写真である.左 岸導流堤沿いの砂の押し込みが著しい.図1-6の汀線形状に潮位補正はなされていない ものの,左岸導流堤先端部左側の汀線の後退が認められ,この部分の海浜砂が既設導流堤 を越えて河口内に流入して河道左岸に沿った堆積をもたらしたものと考えられる.図1-8は11月1日の空中写真であり,河口内への砂州の押し込みと,砂の供給源である左右岸 の汀線の後退が認められる.特に,右岸汀線は導流堤先端まで後退しており,洪水前の図 -2の状況と大きく異なっている.

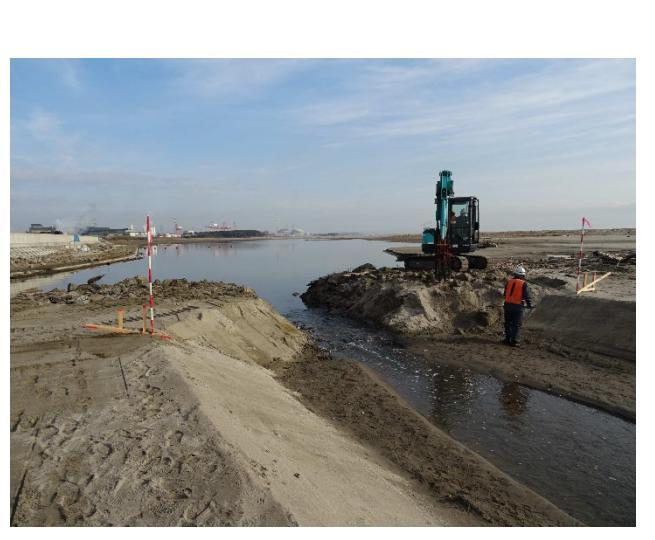
図1-9 蒲生干潟通水部の掘削 (2015年12月23日)

その後,12月12日には再び蒲生干潟から七北田川への流水が確認されている⁸⁾. さらに, 蒲生干潟の水質改善を目的として,七北田川本川と蒲生干潟を結ぶ水路の掘削がなされた. 図1-9は12月23日の開削工事の状況を示している.

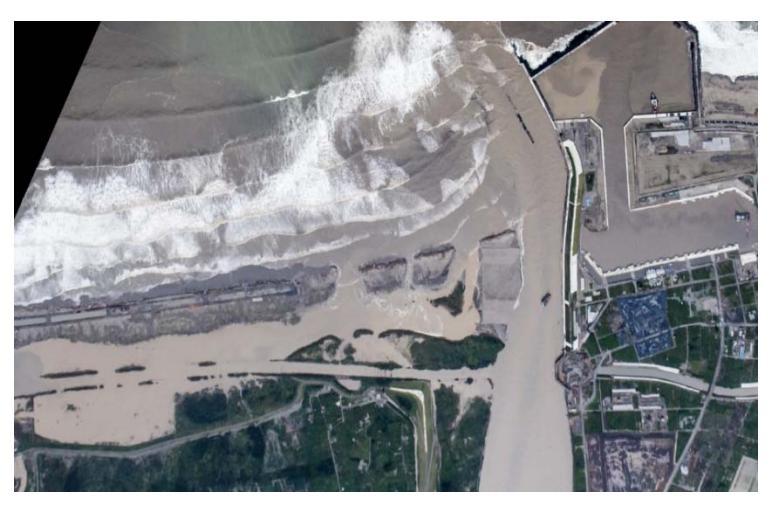
図1-10 洪水前の名取川河口 図1-11洪水時の名取川河口(2015年9月11日) (仙台河川国道事務所)

洪水前後の名取川河口を図1-10,図1-11に示す.名取川河口においては津波後 に左岸砂浜が後退し,中導流堤と左岸海浜が分離した状態が続いた⁹. その後,徐々に河口 部への砂の回帰が進んだ²⁾(図1-10)が,今次の洪水により堆積砂がフラッシュされた. 洪水発生直前に河口部では浚渫工事が行われ,浚渫砂が河口左岸に仮置きされていた.ま た,図1-11に見られるように,左岸砂丘においては海岸堤防の建設が進められている. この海岸堤防先端部より本川寄りの砂丘部において三箇所の決壊が生じている.左岸砂丘 は2011年の津波により一度大規模にフラッシュされ,その後に砂の回帰により形成された ものであり,頂部高さが2m程度であることから,洪水位の上昇により容易に砂丘頂部に越 流が生じて決壊した.

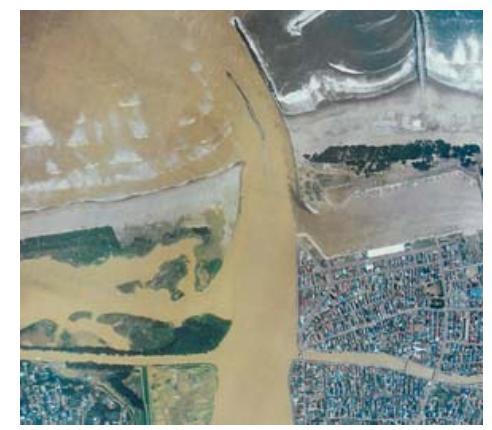
図1-13 名取川河口砂州フラッシュ(1989年8月7日,仙台河川国道事務所)

東日本大震災津波来襲前の名取川河口砂州は,左岸砂州を越えるほどの洪水発生時に幅約 100m にわたって河口砂州がフラッシュされ,その後,一ヶ月から一ヶ月半程度の期間でもとの地形に回復していた¹⁰⁾.図1-12,図1-13に1980年代に観察された名取川河口砂州のフラッシュ状況を示す.図1-12,図1-13から得られる名取川河口の水際を,図-11の洪水時の水際線,さらには2011年東日本大震災津波直後の汀線とともに図-14に示している.まず,津波直後には左岸砂丘がフラッシュされ,砂丘の一部が島状

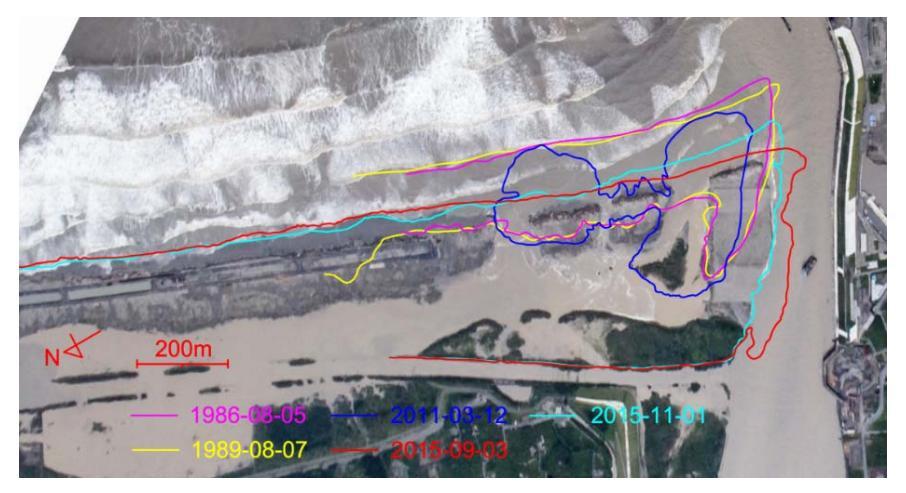
図1-14 名取川河口の汀線(背景の空中写真は2015年9月11日撮影)

に残存した.その後,全体的に後退した位置で滑らかな汀線が形成された.図1-14に よれば津波前後において約140mの汀線後退が認められる.この汀線後退により,前述のよ うに左岸砂州が中導流堤に付着することはなくなった.

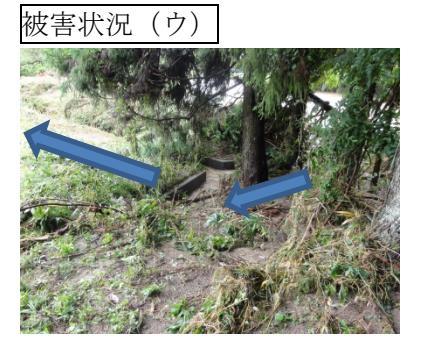
④洪水が用水路を通じて道路を越流.

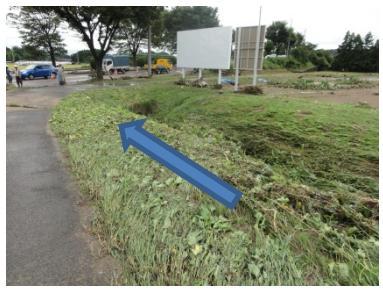
⑤土堤が低い右岸より越流. タクシーが流されている. 被害状況(イ)

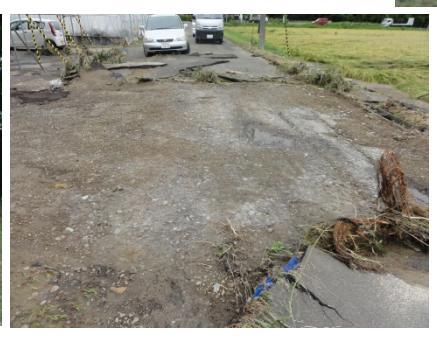
⑦浸水被害. 9/11 0:30 頃に 洪水が迫ってい ることに気づき, 5分で店内に浸 水. 浸水高 50cm 程度.

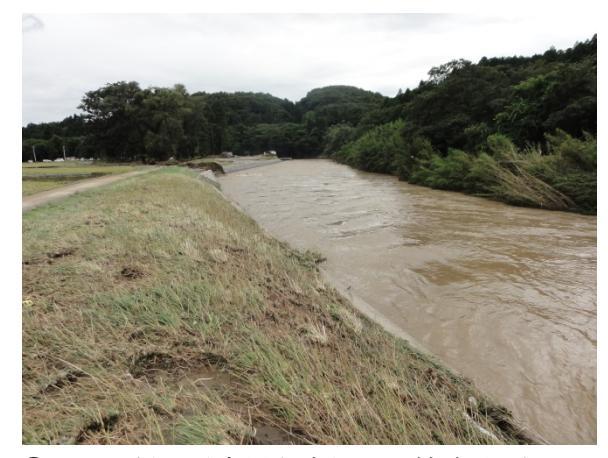
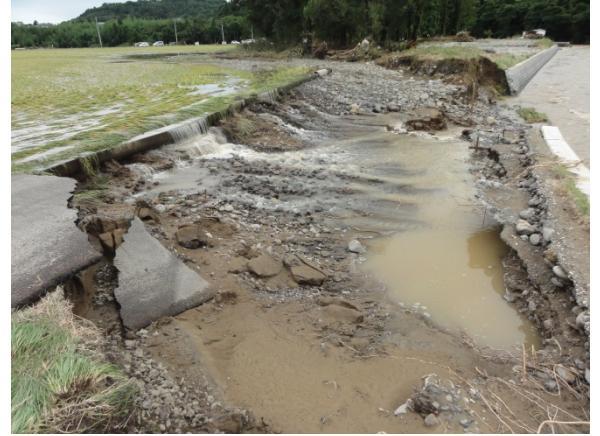
⑩土堤が低い長命橋左岸側から越流.浸水深は1.5m 程度.

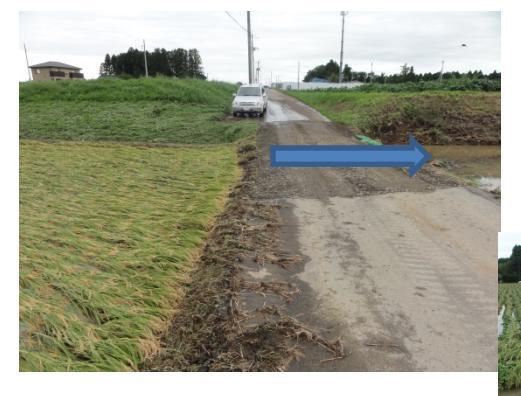
⑩道路の低い部分から洪水はさらに流下.一方,奥にあるゴルフ場は河道の沿岸に位置するが高台のため被害なし.また河川からの越流もなし.

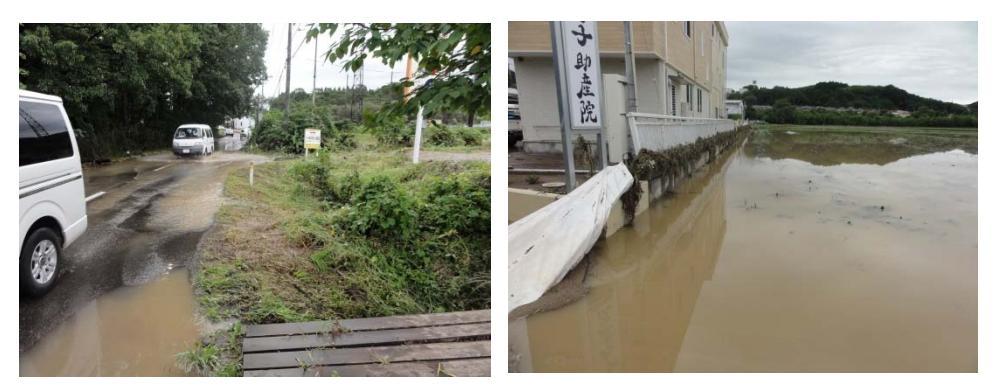
④流下して
きた洪水が
河道に合流.

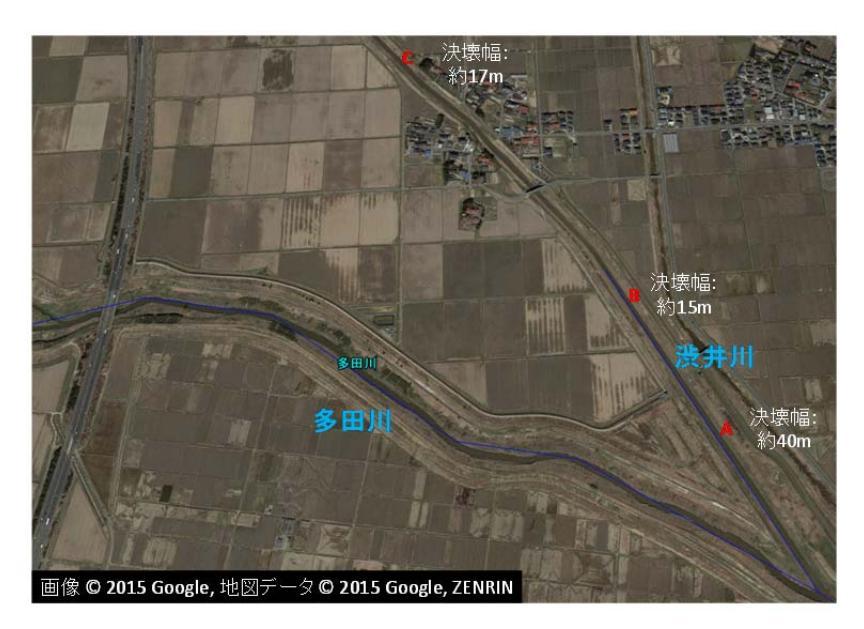
図3-5 渋井川,多田川および決壊箇所の位置

現地調査より明らかとなった本豪雨イベントでの渋井川堤防決壊状況を記述する. 渋井川 は流路延長約7.88 km(宮城県知事管理区間⁴⁾),流域面積約18.6 km²の県管理河川である. 図3-5に堤防決壊地点(下流からA, B, C地点)および渋井川,多田川の位置を示す.現 地調査より,各位置での決壊幅は,約40 m,約15 m,約17 m であった.

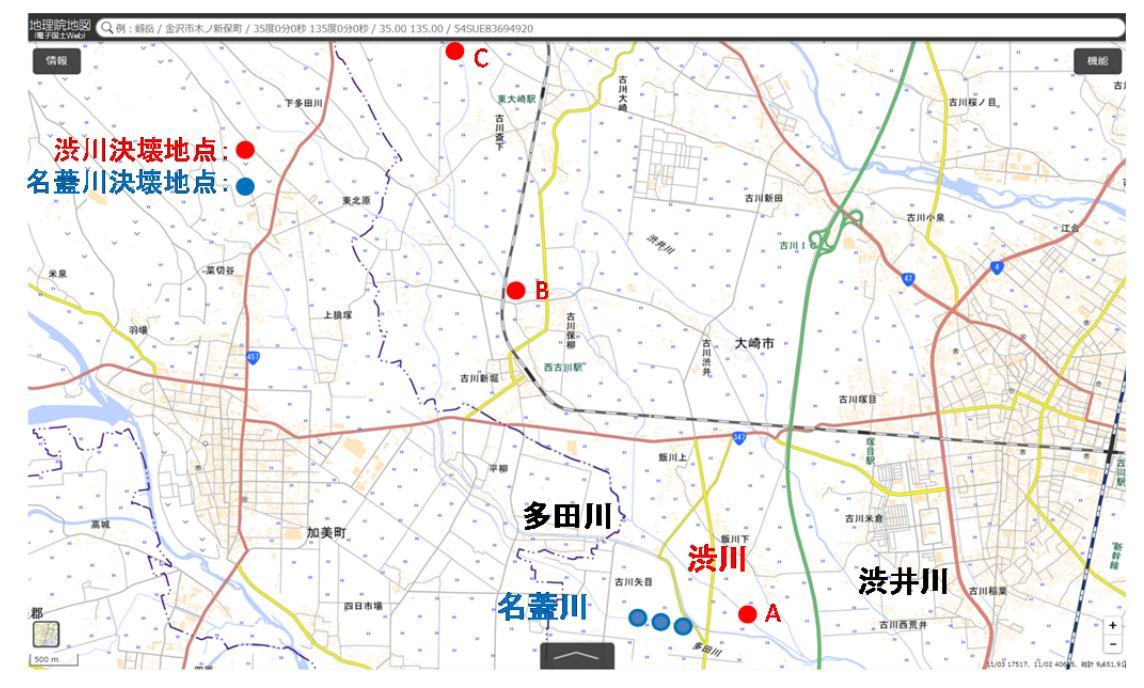
図 3 - 1 1 渋井川,多田川,渋川,名蓋川および決壊地点の位置(国土地理院地図¹⁰⁾に 加筆)

鳴瀬川水系多田川の支川では渋井川以外にも渋川で堤防決壊が3箇所で生じるなど洪水 氾濫被害が生じた.渋川は,指定区間流路延長22.68km(宮城県知事管理区間),流域面積 33.2km²の河川であり⁴⁾,多田川に流入する.渋川・名蓋川および堤防決壊地点の位置を 図3-11に示す.現地調査は,10月2日および3日に行っており,洪水発生から3週間 程度経過し堤防の応急復旧も完成した状況であった.

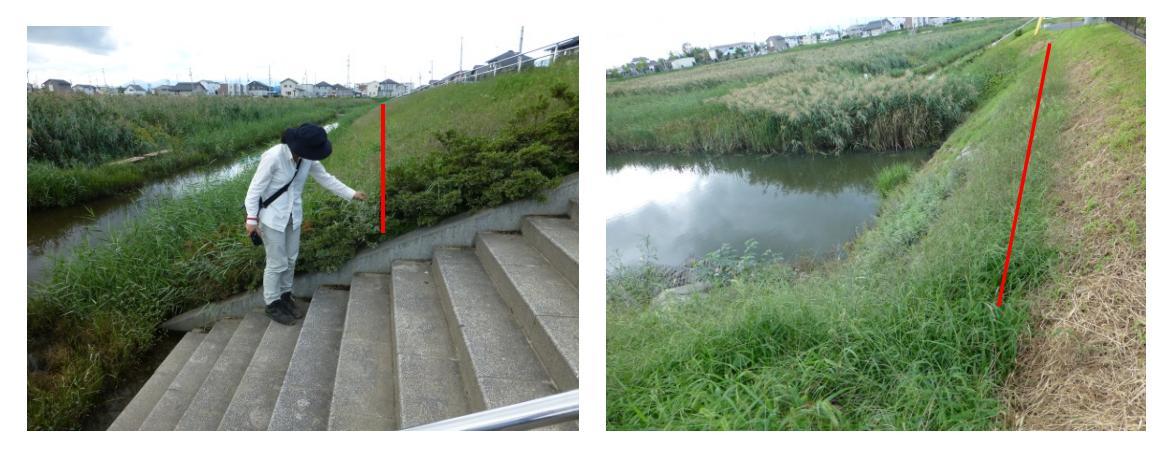
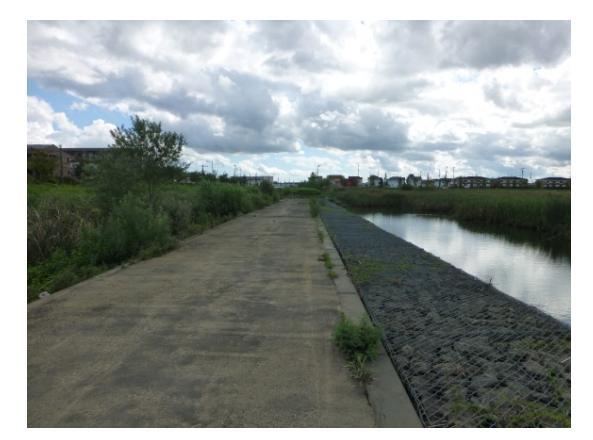
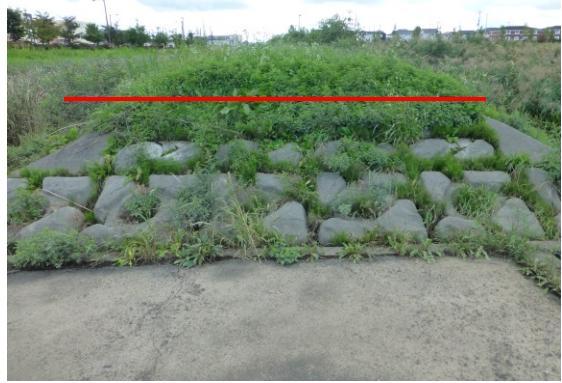
洪水痕跡(越流堤)図3-15 遊水地の浸水痕跡

大江川の被害調査は9月19日に実施され,被災から1週間が経過している.大崎市西荒 井地区ではボランティア活動が活発に行われていた.西荒井地区では水害の被害を受けて いたが、大江川の上流には図3-14に示すように遊水池があり、浸水の痕跡(図-5.15) が多くみられた.図3-15の越流堤は上流側より撮影したものである.図3-15に示 すように堤の上段にまでに水が上がっていたことが分かる.河道側を見ても洪水痕跡がは っきりと残っていた(図3-16).図3-16の痕跡からは越流堤を越えて遊水池内に水 が流れこんでいたことが植物の倒伏の状況からも明らかであった.この遊水池により、大 江川の流量が低減し、浸水範囲の減少に役立ったものと考えられる.

浸水痕跡(階段)

浸水痕跡 (ビオトープ池)

越流堤(上流側より撮影)

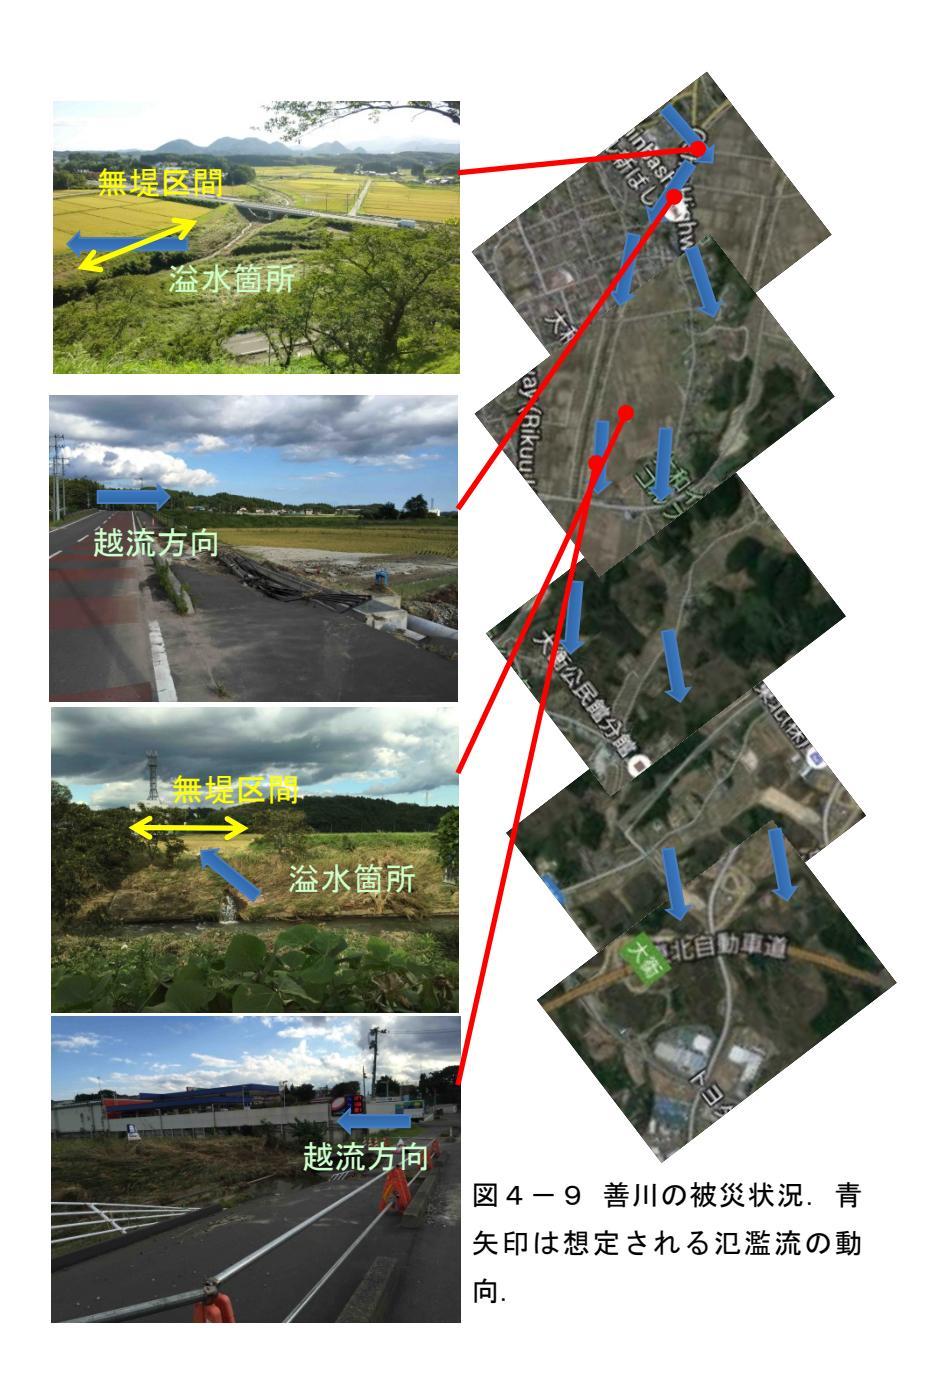
④善川・越流部での氾濫状況

善川左右岸の部分的に低い堤防および無堤部から溢水. 溢水した洪水は, 左岸側は河川 と国道 4 号および県道 3 号の間, 右岸側は河川と山裾の間を, 流下方向を横切る形に位置 する道路を越流しながら流下し, その区域にある農地および住宅地に浸水被害をもたらし た. 善川の堤防建設は S42 年から進められたが, H11 年の事業重点化に伴い堤防建設を一 時休止, 現在は 2-3 年に1回は農地に浸水被害が発生するとのこと.

また, 善川と 4 号道路が交差する部分にて, 交差部分の天盤には流れてきた草木が付着 しており, ここが狭窄部となり上流側に氾濫域が形成されたことが推察される.

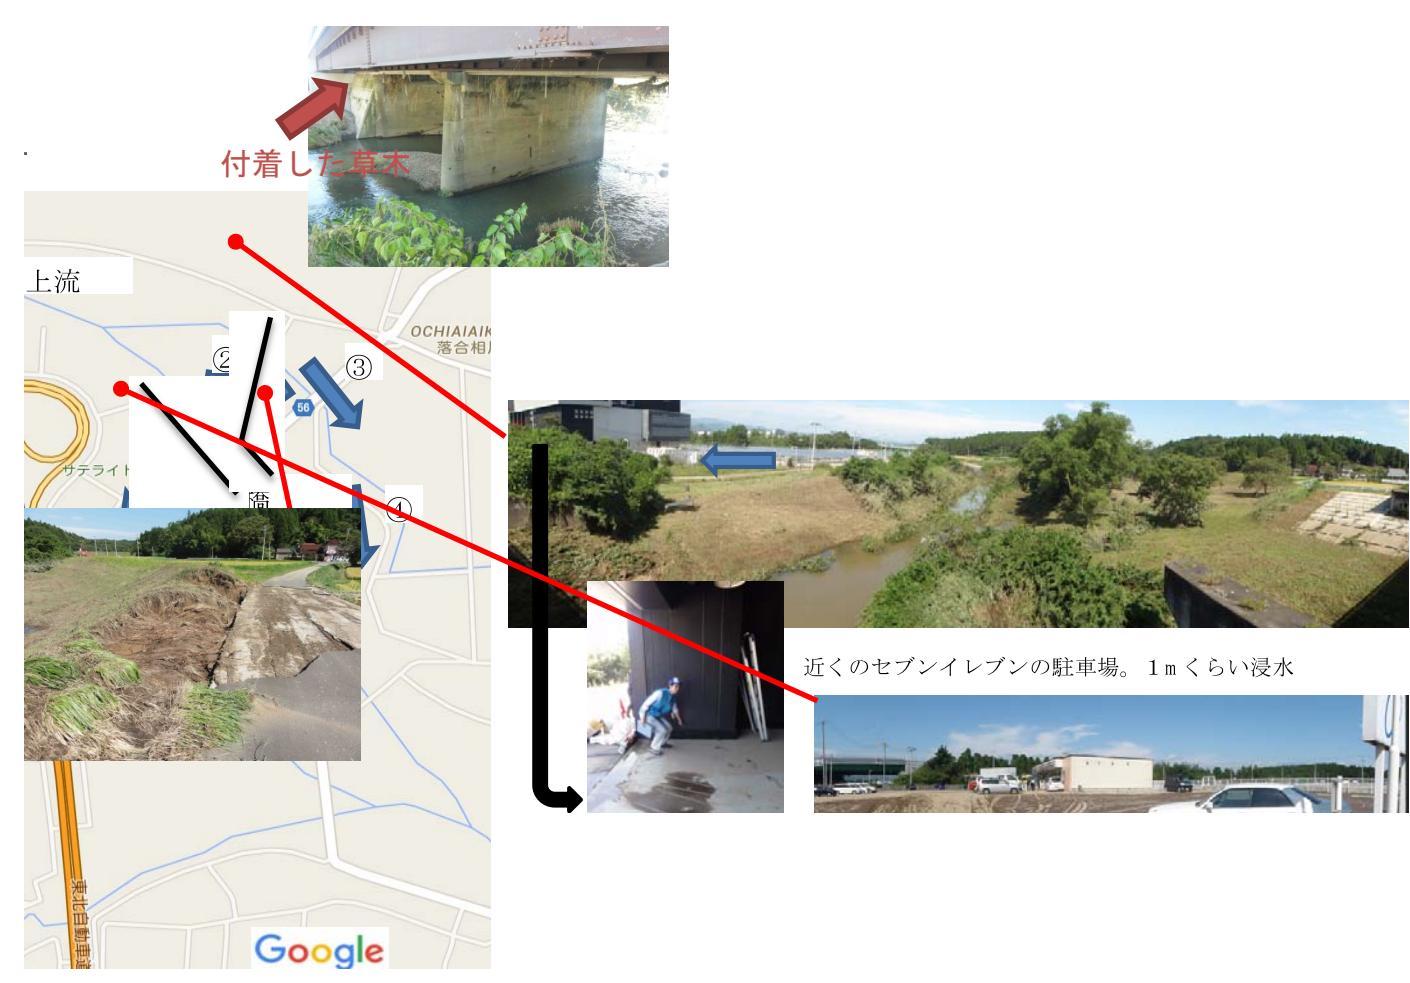
図4-10 善川の想定される越流の動向.青矢印は想定される氾濫流の動向.
 (地図は google map を利用)

橋の部分の狭窄部で洪水が堰上げられ(図中黒線は堤防),堤防を越流(②).越流した 洪水は水路にそって道路を越流(③)し,水路に沿って流下(④).水路と河川の農地に浸 水被害.また,右岸側にも越水(①).聞き取り調査から洪水氾濫は11日3:00頃に発生し たとの証言を得ている.

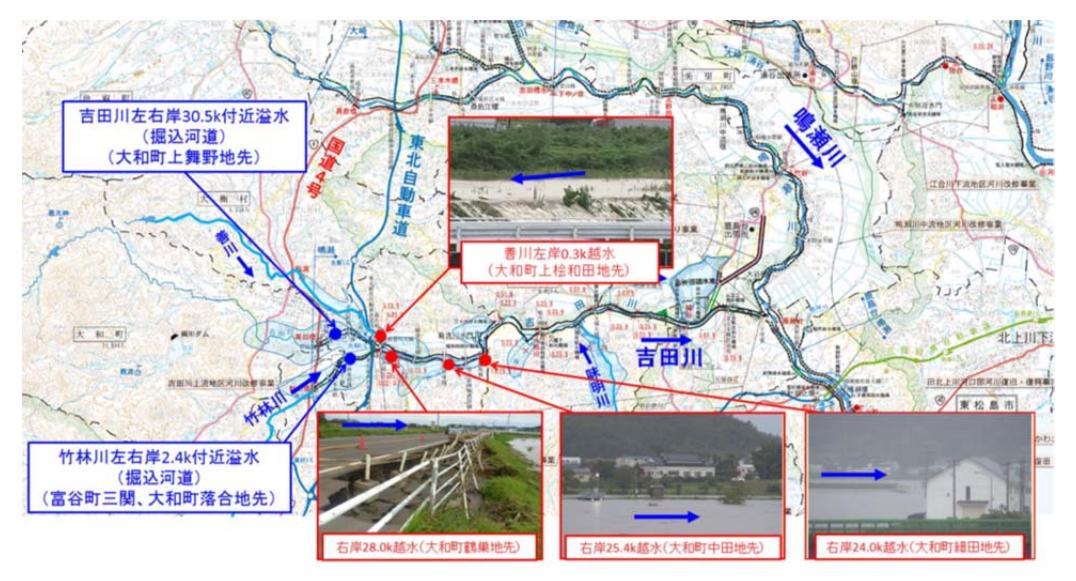
図4-13 吉田川の溢水・越水箇所(国土交通省資料¹⁾)

今次の吉田川本川での浸水区域は浸水想定区域より小さいが,吉田川上流部や支川の氾 濫により吉田川本川の流量が低減された可能性も考えられる.

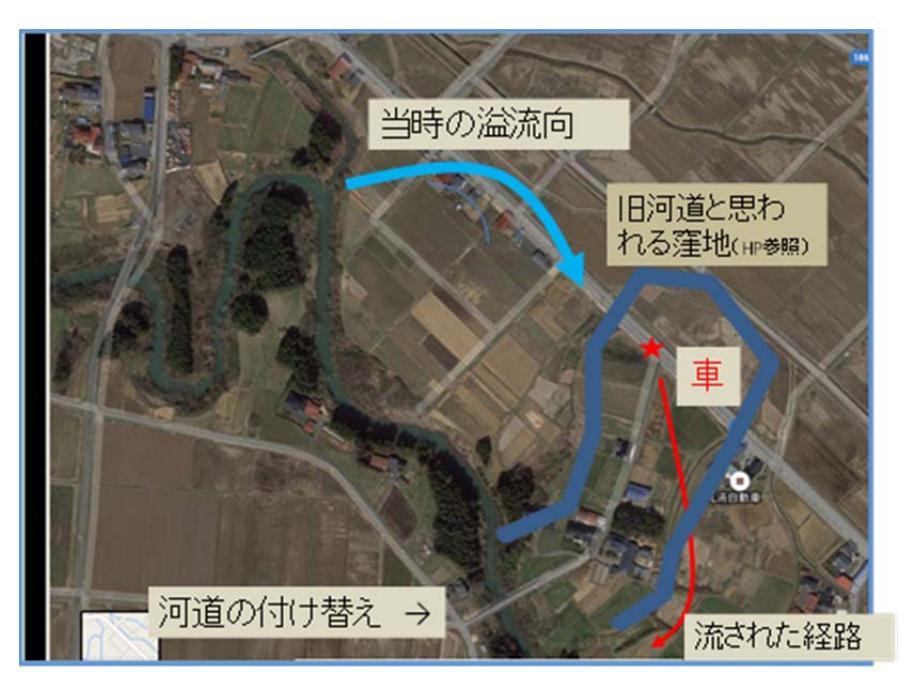
図 5-3 三迫川での被災状況(Google Map)

もう一人は三迫川で事故に遭遇している. 県道 4 号線から新川橋へのわき道入口におい て流された(図5-3). 道路上の水位は洪水跡から 20cm 位であり,運転者は通行可能と 考えたと思われる. しかし,このわき道は三迫川の旧河道上にあり,道路上には速い流れ が形成されていた.本地域は旧河道跡の蛇行域にあり,旧栗駒町と旧金成町の境界も旧河 道に沿って形成されており,現在の住所表記も旧河道を境にしている. この微地形による 流れを知るために,栗原地域事務所管内の岩ケ崎を上流端,鴫屋敷を下流端として水位を 与えた 2 次元の不等流解析を行った.標高データは国土地理院の 5mDEM を用いた.図5 -4に被災者が通過したと考えられる通勤時間の水位と流速を示している. わき道進入路 付近では水深は 40cm 以下であり,周辺に比べると浅いが,流速は 2m/s 以上を示している. 特に道路上の流速が大きくなっており、車が流されたと考えられる方向と流向はよく一致 している.水深が浅いと車の通行は可能と感じるが、流速があるとせり上がりが生じ、流 れを受ける側の水深が大きくなり車が流下することがこの解析から理解される.

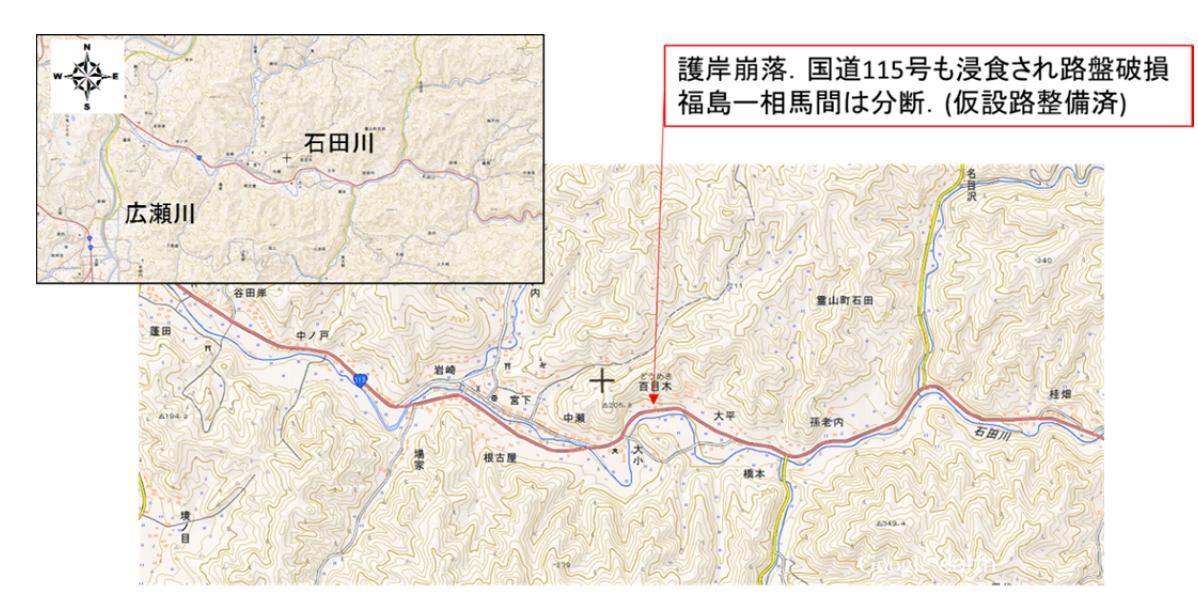
図 6-3 石田川被害位置図

国道 115 号(福島―相馬区間)の伊達市霊山石田地区は,道路崩落(路面長で約 60m)による 通行止めとなった(9月10日 21:00 ただし,福島大学教員の情報によると 8 時には通行で きなかった 図6-3,写真6-1参照).当該区間は,阿武隈川水系支川の石田川の右岸 側に位置しており,痕跡より河川増水により浸食されたことが崩落の原因となる.河川と 接する一連の区間は比高約 3m の護岸工が整備されているが,路面崩落した部分は,すべて 流出している.なお,河道を確認すると当該区間は特に蛇行エリアである.国道はこの蛇 行を遮るように供用されている.被災形跡から,道路と直行する形状で移動形跡のない均 質な石積の擁壁も認められ(写真6-2参照),盛土部分が河川増水による浸食に伴い流出し た可能性が高い.なお,周辺の建物浸水痕跡より,当該地域の浸水深さは 20cm であり,国 道決壊脇の限られた建物までの波及したものと見積もられる.なお,当該国道は,福島― 相馬間の基幹道路であるものの,迂回路も存在しているため通路断絶が免れている.また, 当該河川上で大きな被害は石田地区のものが挙げられるが,相対的に小規模な護岸破損も 所々に認められ,河川周辺でも斜面崩壊が認められている.

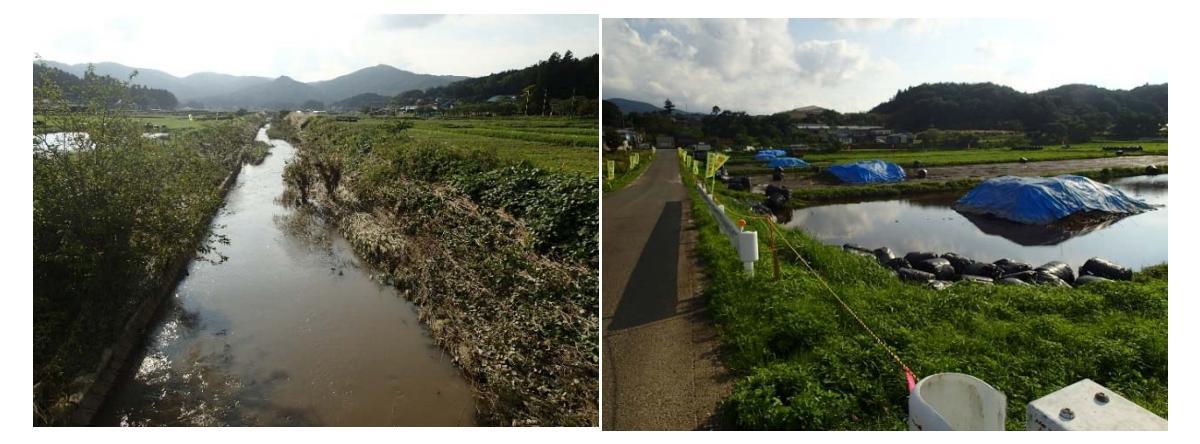
写真6-3 飯樋川河道の流出痕跡

飯樋川では、現在除染の勧められる飯館村で河川増水に伴い仮置きの汚染土フレコンパ ックの流出が環境省より報告された(図6-4参照).9月13日に飯舘村内の河川にて確認 作業を行ったが、河道内にフレコンパックの流出痕跡を確認することはできなかった.た だし、洪水していないエリア(写真6-3参照)の仮置場でもパックの散乱が多く確認され、 流出の現象は河川周辺の増水に特化したものではないと思われる.当概エリアでは、時間 雨量 42.5mm(AMeDAS 飯舘)が記録され、連続的な強雨も認められた.また、散乱したポ イントは比較的に急な地形勾配をもつポイントで多く認められている(写真6-4参照).以 上より、表面流により軽量なフレコンパックが流されていることも推測されるため、河川 周辺だけに特化せずに、地形等の条件も踏まえた配置の検討が必用と思われる.

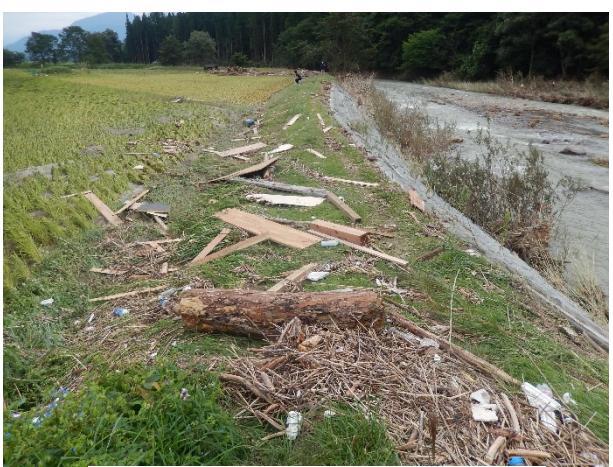
写真6-8 漂流物

下流部より桧沢川 1 の赤沼橋付近 では,堤防越流の痕跡が認められ,河 川付近の水田,畑に流木,土砂等の漂 流物が認められている(写真 6 - 7 参照).橋脚には直径 30cm 強の流木 が残され(写真 6 - 8参照),流木によ る河道閉塞により洪水が生じたと推 測される.ただし,漂流物の残存した 幅は河道付近でとどまることから,堤 防頂部付近で水位はとどまり,常時河 道から流出していたとは推測しにく い.河川の山側は無堤となるが,ほぼ

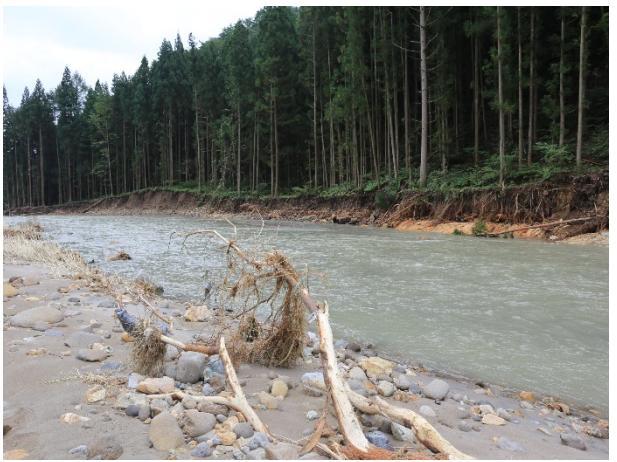
写真6-9 無堤部の河川浸食

堤防頂部と同標高で浸食の痕跡が認められている(写真6-9 参照).

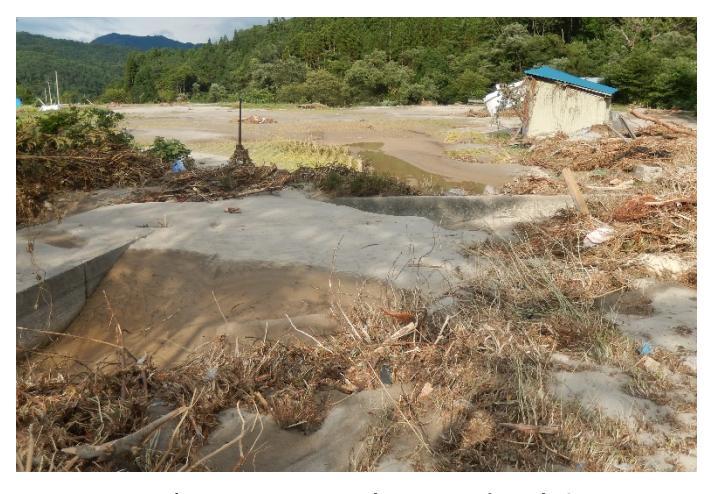
写真6-13 漂流した土砂、流木

桧沢川4の平野頂部に位置する針 生地区は, 桧沢川と赤穂原川の合流 部直下で狭い河道が拡張される低 地に位置している.地形的には扇状 地の発達しやすいエリアとなる.当 該地域では広い範囲で流木, 土砂の 堆積が認められている.氾濫領域は 広いものの, 建物の浸水痕跡高は30 から 50cm 程度であった.また上流 より供給される流木は直径大きな ものも含むが, 当該地域に生える細 枝の樹木は流出されている様子は 認められず, 流速自体が小さかった 可能性を含む(写真 6 - 1 3 参照).

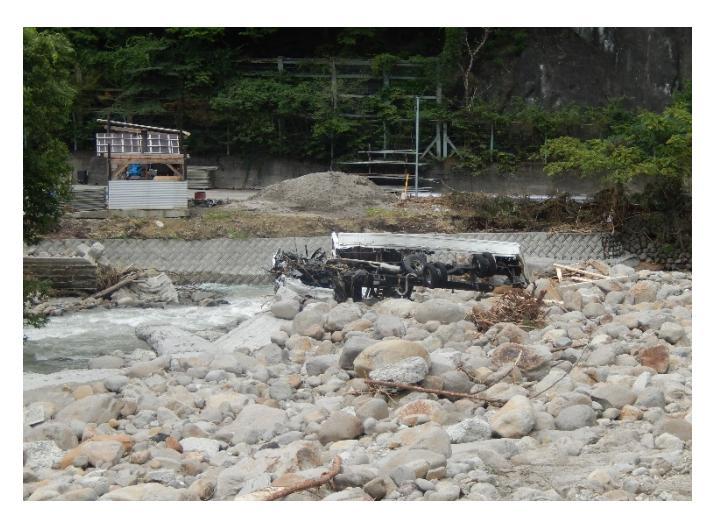
写真6-14 漂流したトラック

桧沢川 5 の桧沢川(黒森沢)と赤穂 原川の合流部直上の(黒森沢橋付近) は、直下が狭窄部に位置し、氾濫形 跡は少ないものの、円滑な流下がで きずに一時的に著しく水位が上昇 していた可能性を含む.トラック等 の漂流跡が残されている(写真 6 − 1 4 参照).

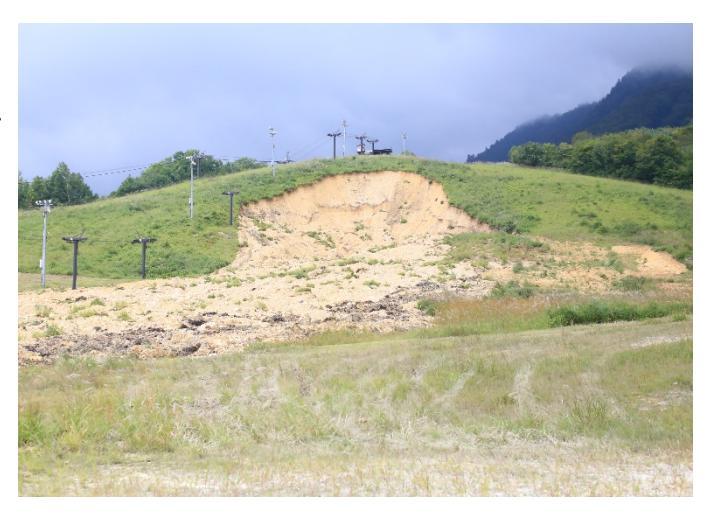
写真6-15スキー場の斜面崩壊

桧沢川 6 の桧沢川(黒森沢)の源流に近い会津だいくらスキー場にて斜面の崩壊(2 ヶ所)が認 められた.崩壊と土砂流出状の現象が各々で確認された.崩壊の規模は大きくゲレンデコ ース一体が滑落している.直下にはゲレンデハウスが存在したが直前で滑動は収束し,直 撃は回避されている.シーズオフであり人的被害も認められていない.ただし,来シーズ ンの営業は困難と推測される(写真 6 − 1 5 参照).

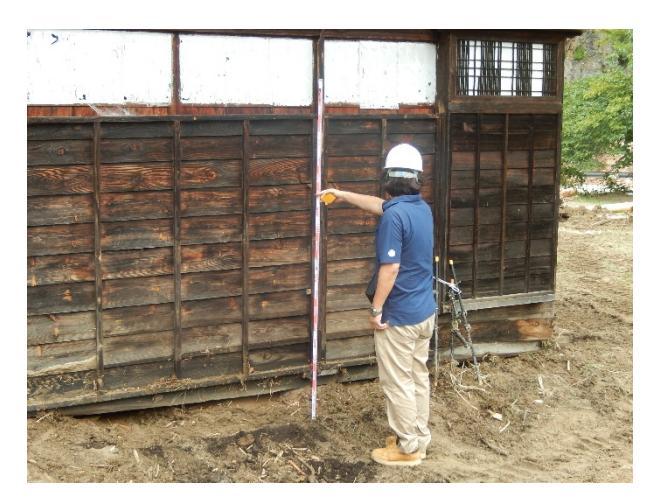
写真6-18 住宅の浸水状況(約1.8m)

舘岩川において構造物として大きな被害の認められた箇所は,国道 352 号(伊南—会津高尾 区間)の南会津町新田原地区の道路崩落(路面長で約 100m)である(9 月 10 日 2:00 通行止め 写真 6 - 1 6 参照 図 6 - 7 中の舘岩川²⁾. 当該区間は阿賀野川水系支川の舘岩川の左岸側 に位置しており,河川増水により浸食されたことが崩落の原因である.道路崩落位置は, 砂防堰堤直下(砂防指定区間),舘岩川・鱒沢川の合流部直上に位置している.被災後の砂防 堰堤内は土砂堆積され満砂状態であった(写真 6 - 1 7 参照).また,舘岩川は,大局的に東 一北西方向へまわりこむように流下するが、当概区間は、北一南に蛇行した狭窄部に属している. 被災箇所はその中の北東から南西に屈曲した部分に相当する. 被害箇所の直上は周辺と比較して急な河床勾配を呈し、流下に伴う水圧のかかりやすい条件をもつ. この被災により、高杖原地区で833人(教育旅行の茨城県の中学生約230人含む)が一時的に孤立したと報道された. 現在は、迂回道路工事中であり復旧を進めている. なお、被災地上流(砂防ダム直上)には集落が存在したが、一部、標高の低い住宅は床上浸水が認められている(写真6-18参照).

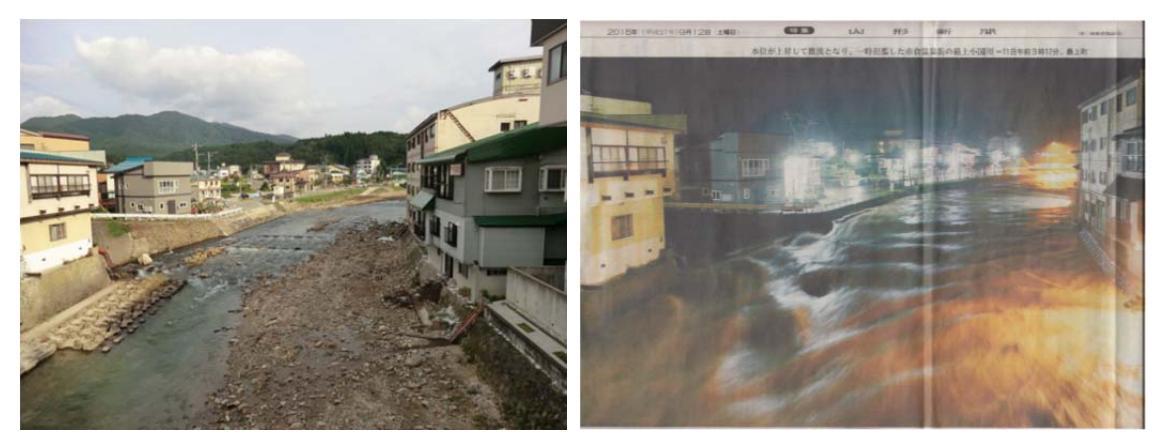
写真7-1 温泉街を流れる最上小国川(左:洪水後,右:氾濫時(山形新聞9月12日付))

写真7-1は、赤倉温泉地区を直下流にある橋上から撮影したものであるが、当該洪水 時には右の新聞記事の写真に見られるような状況であった.また、写真7-2には、洪水 の氾濫によってもたらされ、地区内に堆積した土砂(主に微細な粘土・シルトの成分)を、 洪水後に住民やボランティアが処理をする様子を示した新聞記事である.

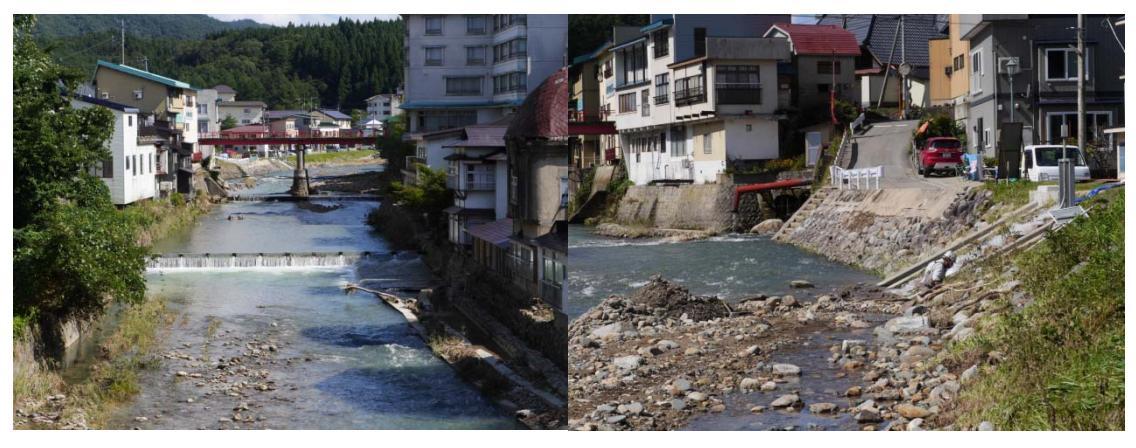
写真7-3 最上小国川と赤倉温泉地区

川の脇に温泉宿が並ぶ温泉街であり、川の両岸の集落は、川に向かってかなり急峻な勾 配の地形となっている(写真7-3).今回浸水が生じた箇所は、写真7-4の右寄り(河 川右岸側)に見られるように、その中でも最も低くなっていると見られる場所であった. この地点には、パラペット護岸が施されている.パラペットの高さは約70cm(写真7-5) で、平常時の水位からは2m強の天端位置であった.また、左岸側でも写真7-6に示した ように、川に面している旅館が浸水被害を受けた.調査時には、写真7-2のような住民 等による早急な清掃がなされたため、ほとんど痕跡が残っていなかったが、河川敷には倒 れた雑草や木の残骸など(写真7-7)が見られた.

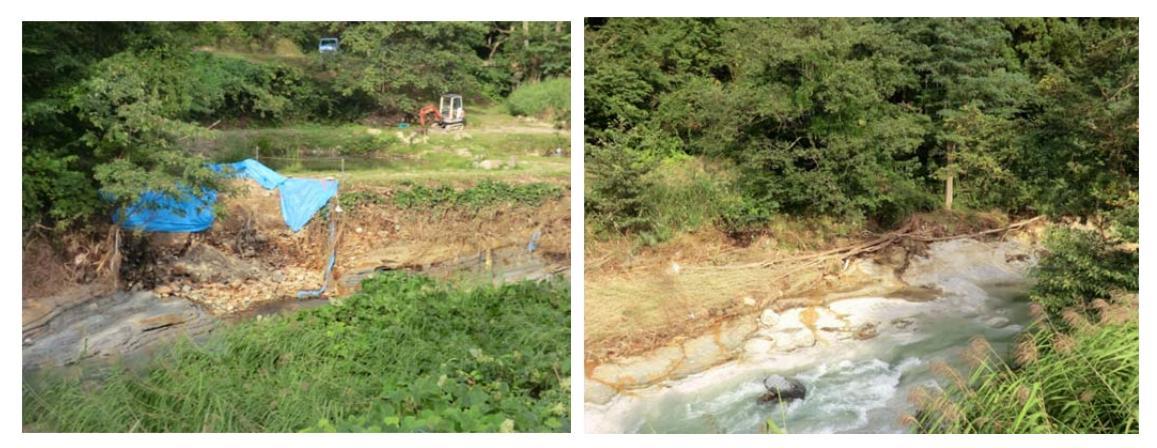
温泉街の上流には民家も少ないため,報道でも取り上げられることはなかったが,写真 7-8に示すように,いくつかの場所で斜面崩壊や流木などが認められた.

写真7-8 温泉街の上流で見られた洪水の痕跡

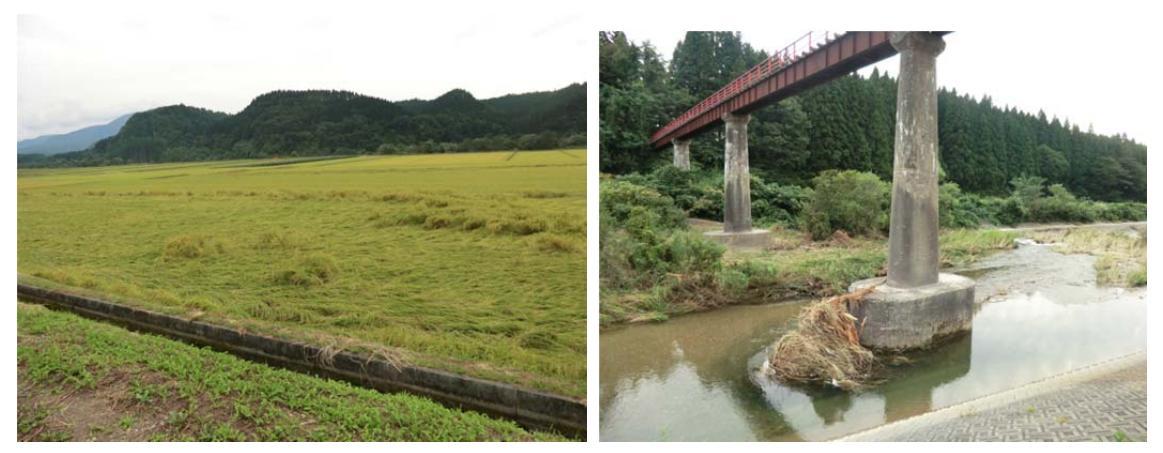
温泉街より下流で赤倉温泉駅~立小路駅のエリアには,河川の両岸に水田が広がっている.いくつかの水田では,写真7-9左のように水稲が倒伏している箇所が見られた.この写真の通り,水路に沿って発生していることから,水路からあふれた水の流れが原因と思われたが,付近の住民の話によると,冠水はしておらず,強風のために倒伏したと考えられるものであった.

写真7-9 温泉街の下流で見られた洪水の痕跡 (左:倒伏した水稲,右:橋脚部にたまった流下物)

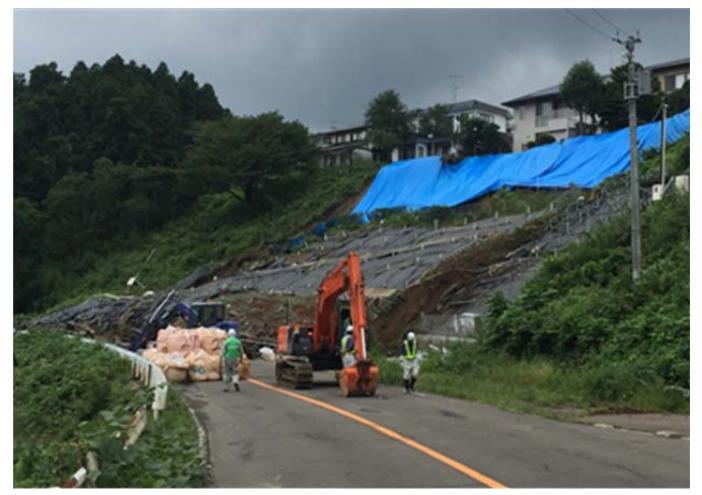
宮城県内で発生した斜面災害の中で、仙台市太白区羽黒台で発生した斜面崩壊は今後の 斜面防災を考える上で重要な事例であるため、発生要因等を含めて詳しく説明する.被害 が発生した斜面は宅地造成地のり面であり、市道沿いに存在する(図8-4).図8-5と 図8-6は崩壊後の様子を示しており、図8-8は崩壊部分のスケッチ図である.図8-5に示すように、流出した土砂は道路を完全に遮断した.先端部の土砂が堆積した厚さは 3m 程度であり、土砂の先端は斜面反対側のガードレールにまで達している.滑落崖付近の すべり面の角度と、斜面下に存在したと思われる排水用の側溝の一部が対策土砂の先端に 存在することから,円弧型のすべり面を形成していると思われる.斜面角度は約40度程度 であり,すべり面の深さは深いところで約10m程度である.道路に達した土砂が押さえ盛 土の役割を担い,安定が保たれている状態であった.図8-7に示すように,滑落崖の先 端は民家の敷地内を通っており,滑落崖から民家までの距離は近いところで約6m程度であ った.

図8-5 崩壊部分の様子

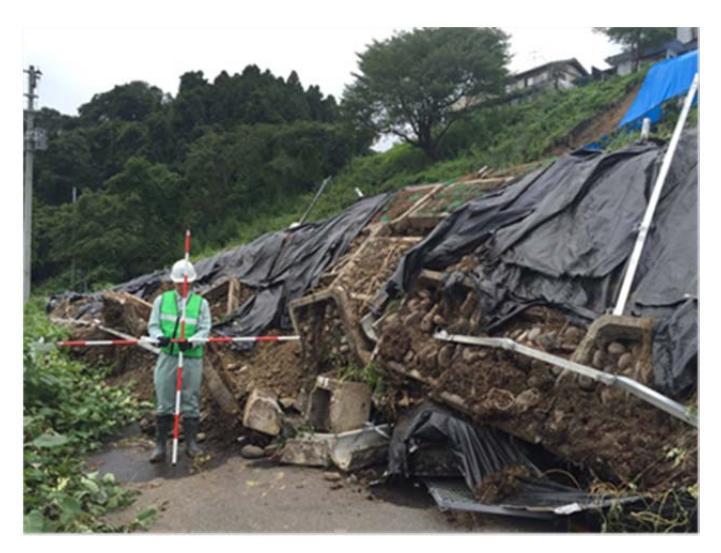
図8-6 崩壊土砂先端の様子

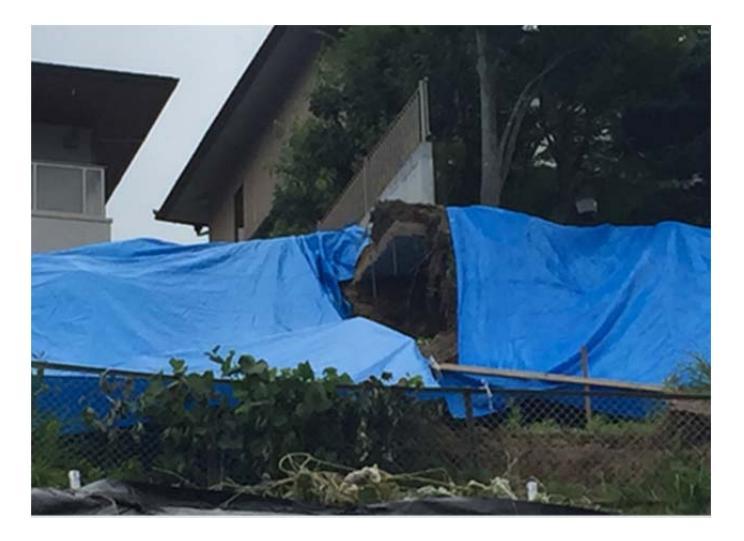
図8-7 滑落崖付近の様子

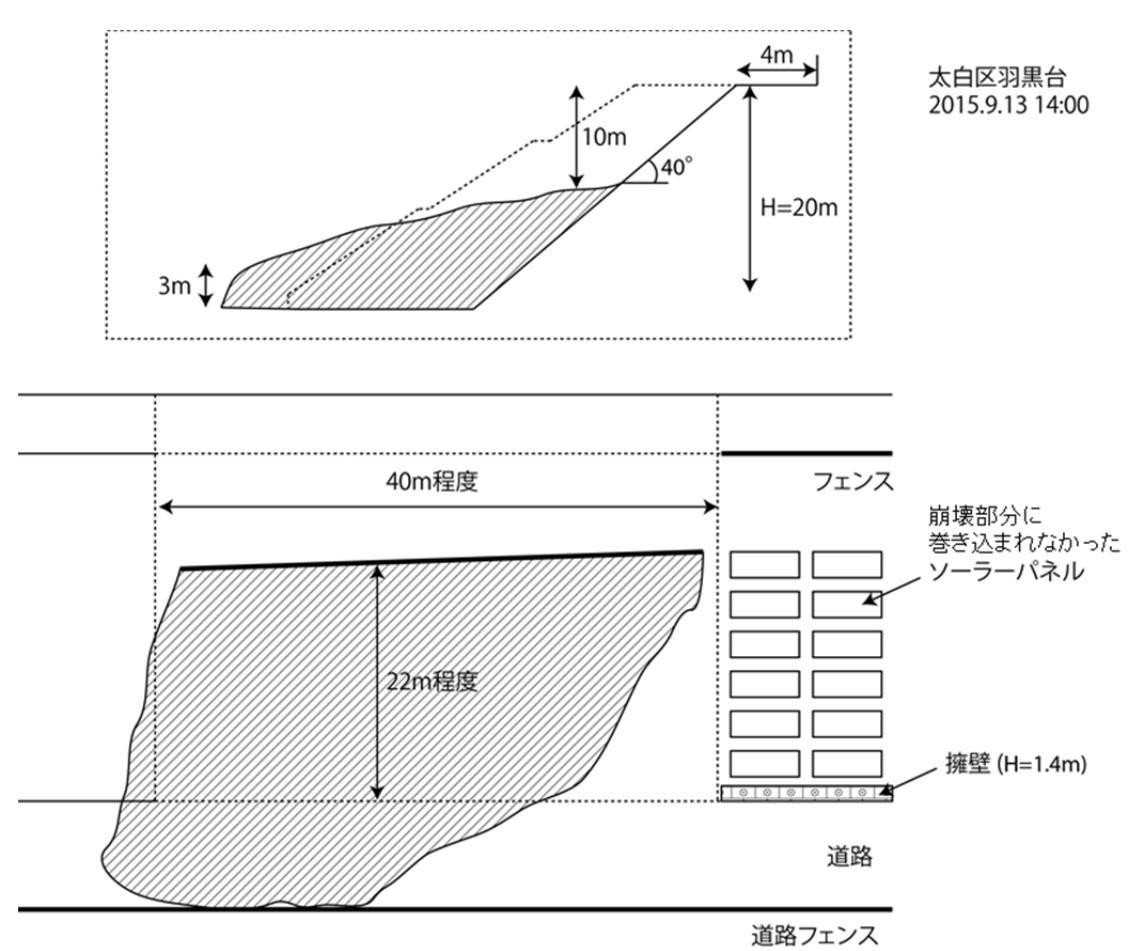
図8-8 現場スケッチ

このように、今回の崩壊個所は、もともと崩壊の素因を有しており、必ずしも太陽光発 電パネルを設置したことが崩壊につながる直接的な要因とまでは言えない. つまり、太陽 光発電パネルがなくても崩壊した可能性も十分に考えられる. ただし、今回のケースに限 らず、今後の斜面防災を考える上では、斜面上への構造物の設置に関する基準等の再検討 が必要である.
