# 土木学会 トンネルエ学委員会 熊本地震調査特別小委員会

# 報 告 書

2018年 7月

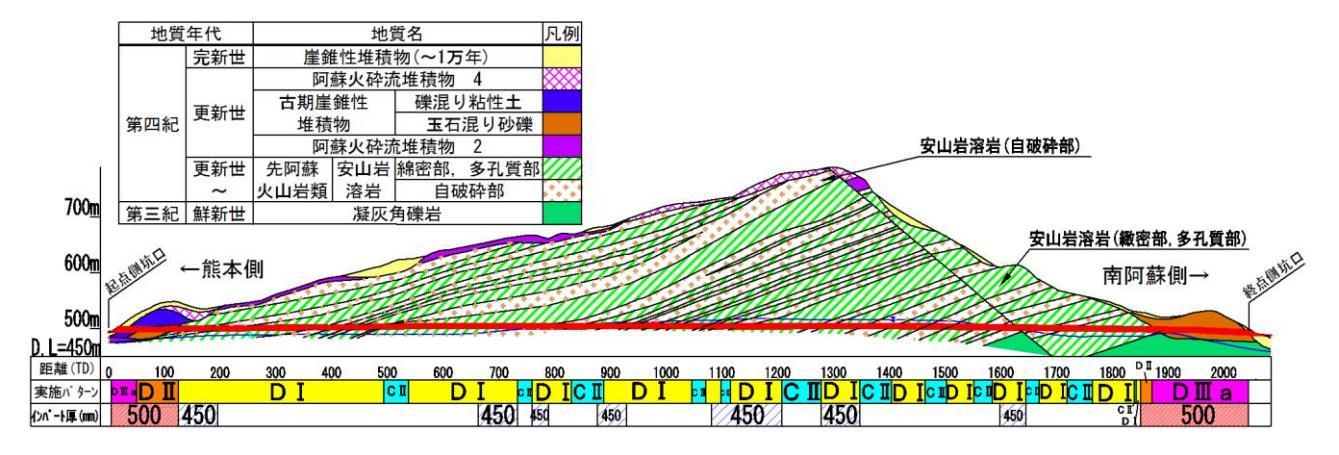
図2-2 俵山トンネル地質縦断図

図2-1に示したように俵山トンネルの熊本側の 坑口と布田川断層が近接し,トンネルが存在する 俵山は阿蘇山噴火により形成された阿蘇外輪山 の一部である.熊本側の坑口部には崖錘性堆積物 が分布し,未固結シルト混じり砂礫のN値は20以 下であり,一部には阿蘇火砕流堆積物の火山灰も 分布していた.また,本トンネルの区間は安山岩 溶岩の自破砕部,多孔質部,緻密部が繰り返し出 現したと報告されている.各層の分布厚は10~ 20m程度であり,西に緩やかに傾斜している.緻

密部は新鮮堅固な岩盤からなり,自破砕部では硬 質~軟質な安山岩と同質の砂礫あるいは凝灰岩 からなる.一方,南阿蘇トンネル側の坑口付近に も,崖錘性堆積物及び第三紀鮮新世の凝灰角礫岩 が分布している.工学的には,堅固な岩盤と脆弱 な自破砕部や未固結の土砂が積み重なった複雑 な地質で,層ごとに強度差のある特殊な地質であ る.なお,阿蘇火山地質図にもトンネルを切る位 置でリニアメント(断層)の記載があった.その ため,事前調査ボーリングは実施していなかった にもかかわらず,当初の地質図にはTD1650m付 近(後述するスパン165~167付近)に断層として の記載があった.

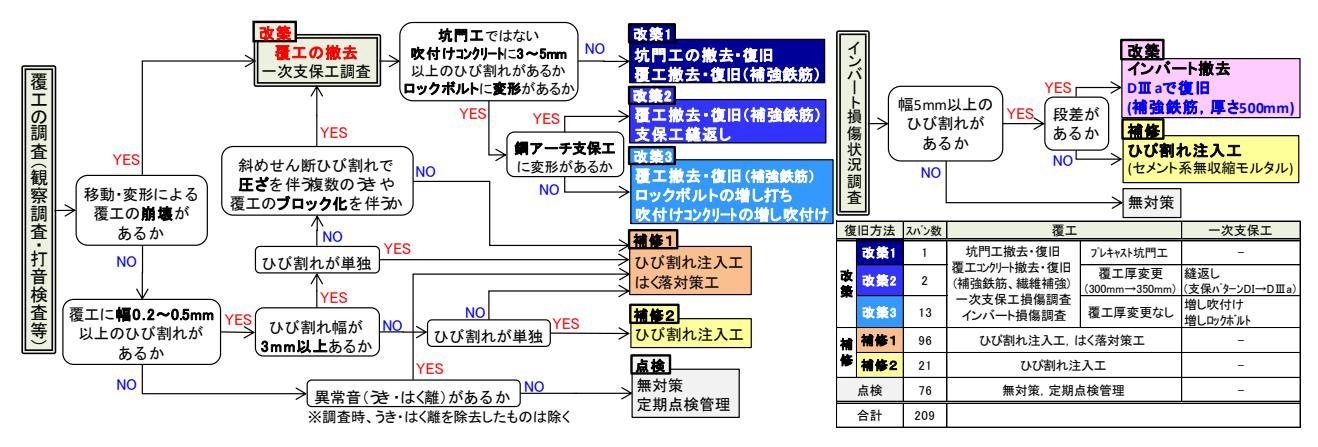
図2-7 復旧工法選定のフロー(文献<sup>2)</sup>に一部加筆)

図2-7に熊本地震道路検討復旧会議により検討 を行った俵山トンネルの工法選定の選定フロー を示す.このフローに従い,覆工の各スパンを改 築1~3,補修1~2,点検のそれぞれに分類した. このうち,「改築1~3」に該当する16スパンは, 覆工コンクリートを撤去し,支保工等の目視調 査・確認を行い,復旧方法を計画した.このうち インバートが存在する11スパンについては,舗装 等の撤去を行い,目視調査・確認を行った.

俵山トンネルでは、例えば最も被害が大きかっ たスパン165の一部からスパン167は、「改築2」 とし、新設時の支保パターンDIをDIIIaに変更し て縫返しを行った.また、写真2-2にも示したよ うに鋼アーチ支保工の座屈が激しく、掘削時に抜 け落ちの懸念があったことから、鋼アーチ支保工 を取り外す前に座屈した支保工の周辺に注入式 フォアポーリングを実施した.それ以外のスパン のうち鋼アーチ支保工の変形が確認されなかっ た13スパンは、「改築3」とし、鋼アーチ支保工は そのまま存置し、吹付けコンクリートの撤去と増 吹き、ロックボルトの増打ちを行った.なお、「改 築2」、「改築3」の覆工コンクリートは、全て補強 鉄筋(主筋としてD19@200mm、配力筋として D16@300mm)を配置した.なお、「改築2」の最 小覆工厚は、350mmあるが、「改築3」の最小覆 工厚は当初設計の300mmとした.また、インバ ートコンクリートに圧壊による段差(50mm~ 130mm)が生じていた6スパン(スパン12~13、 165~168)は、計測を行いながら撤去および打替 えを行った.打替えコンクリートにも補強鉄筋を 配置した.これは構造体をリングとして剛性を確 保するといった考えに基づくものである.

南阿蘇トンネルでも、図2-7と同様の考え方に もとづき、覆工の各スパンを改築1~3、補修1~ 2、点検のそれぞれに分類した.その結果、全74 スパンのうち、改築1、2のスパンはなく、改築3 のスパンが1スパン、補修1のスパンが14スパン、 補修2のスパンが36スパン、点検のスパンが23ス パンとなった.例えば最も被害が大きかった改築 3に相当するスパン40においては、覆工の取り壊 し、舗装等の撤去を行い一部鋼アーチ支保工の, 縫い返しと吹付けコンクリート撤去復旧,ロック ボルト打替えを行い,インバートコンクリートも 撤去,復旧の後,鉄筋を設置し覆工コンクリート を復旧した.

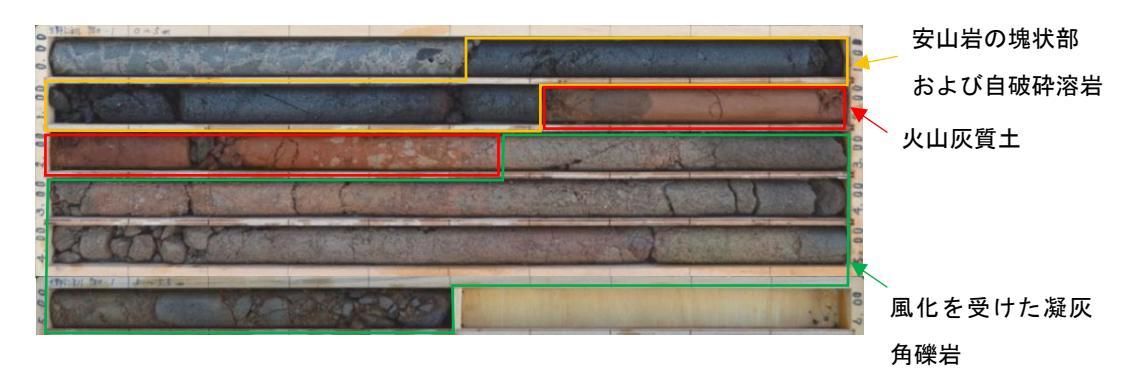
図 3-5 37k780m 付近の山側水平ボーリングのコア (全長 5.5m, 0~0.5m は覆エコンクリート, JR 九州提供資料に加筆)

これらのボーリング調査結果から,トンネルレベ ル付近には,安山岩の塊状部および自破砕溶岩が 確認されている.ただし,37k780m付近の山側 水平ボーリング(図3-5)でのみ,火山灰質土(砂 質シルト~砂混じりシルト)や風化を受けた凝灰 角礫岩が確認されている.

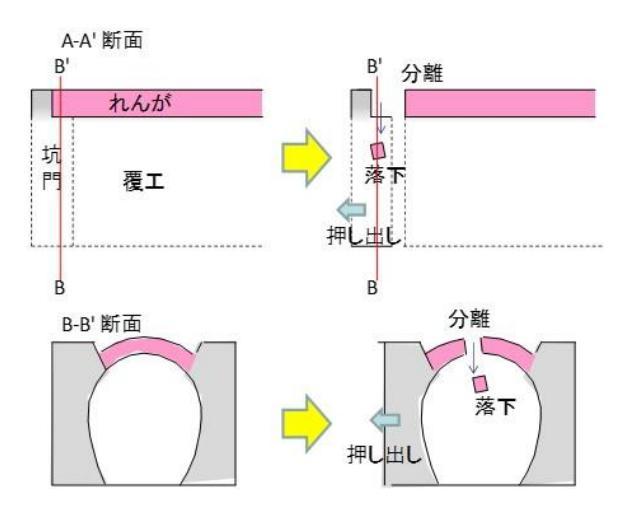
図 3-13 坑門の移動・分離・落下の模式図

造をしている.上述のように,地震に伴い坑門が 川側に変位するとともに前方にも押し出された が,この際に,図 3-13 に示したように,坑門に 積まれていたれんがが坑門に引きずられること により,覆工に積まれていたれんがとの間で破 壊・分離が起き,また,坑門自体が左右に分離し たことから,この部分に積まれていたれんがが支 持を失って落下したことによるものと推察され る.

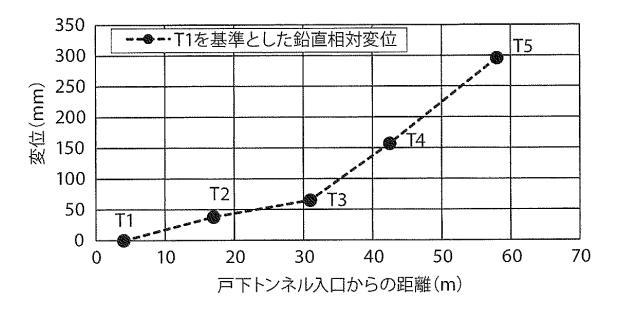
図 3-22 戸下トンネルの水準測量結果<sup>1)</sup> (天端の鉛直相対変位)

戸下トンネル坑内の被害は入口から 60 m 付近 までの区間に集中しており, 覆工のひび割れの方 向は輪切り方向の開口ひび割れが多くみられる. 集中豪雨後に実施した調査では,入口から約 50m 区間で路盤冠水が確認され,水準測量の結 果,レベルの設計である入口から 50 m 区間が入 口に向かって落ち込んでいる.

したがって、断層変位に伴い、トンネルが白川 側に引っ張られるような挙動を示し、かつ、大き な地震動が作用したため、ひび割れや剥離・剥落、 路盤面の沈下が発生したものと推定される.

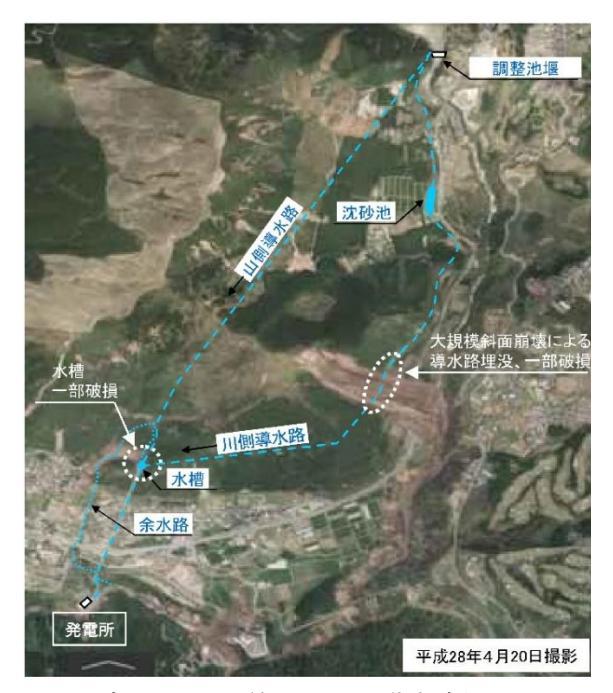
写真4-1 黒川第一発電所導水路位置図

黒川第一発電所では、**写真4-1**に示すように山 側と川側に導水路トンネルがあった.このうち山 側導水路は、震度6強の地震を受けても明確な被 害は発生しなかった.一方、川側導水路に関して は、**写真4-2**に示すように大規模な斜面崩壊によ って導水路トンネルが埋没した. 導水路トンネ ルの詳細な被害については、2017年12月現在調 査中である.

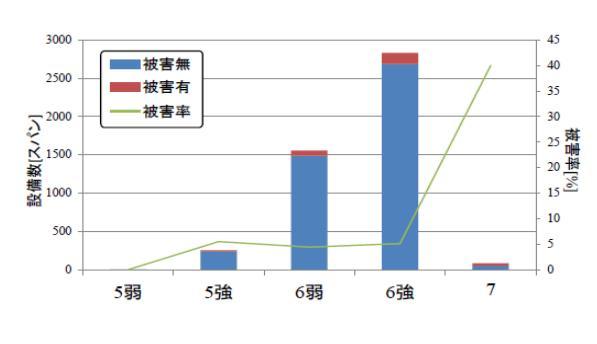
図6-1 震度階ごとの被害率

図6-1、図6-2、図6-3にそれぞれ震度階ごと、 計測震度ごと、微地形区分ごとの被害率を示す. 震度階ごとでは震度7の被害率が卓越しているこ とが分かる.これらは益城町と西原村の一部に存 在している地下管路設備が該当し,他の震度階と 比較して被害率は極端に大きい. 計測震度ごとの 被害率も同様に6.3を超えると被害率が卓越する という傾向が得られた. 微地形区分ごとの被害率 からは,軟弱地盤とされる後背湿地の被害率が卓 越している. 熊本地震の特徴としては後背湿地と 比較して良好と考えられる火山山麓地や扇状地, 自然堤防で被害率が大きくなっている. 被害有設 備の内これらの微地形区分は益城や阿蘇に集中 している. 益城では阪神大震災と同等の強震が観 測されており<sup>3)</sup>, 阿蘇においては広域で地盤変状 が確認されている,以上のことから,今後は微地 形区分だけでなく他のパラメータを組み合わせ た詳細な分析を基に被害要因を明らかにしてい く必要がある.図6-4は可長ごとの被害率である. 亘長とは管路に接続するMH-MH間の距離であ

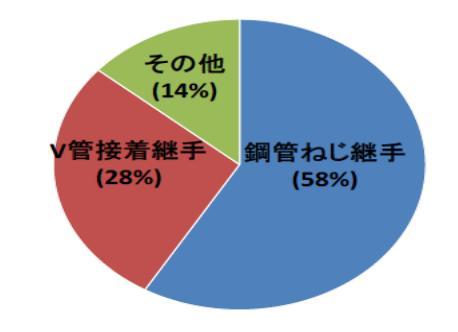
図6-4 亘長ごとの被害率

り,この値が大きな程,被害率が大きいことが分 かる.これは東日本大震災の際に確認された傾向 と同様である<sup>4)</sup>.次に管路の継手種別による被害 率を確認する.NTTの地下管路はMH-MH間を複 数条の管路で結合して構成されている.多い箇所 では数十条以上の管が単一のMH-MH間に存在 している.また,同一区間であっても継手種別が 異なる管が混在して存在していることは一般的 である.震災後の管路点検においては全ての条数 の点検を実施することは現実的でないため,単一 区間に対しては優先順位を定め限られた条数の みの点検を実施している.そのため最終的な継手 種別ごとの被害数は開削補修工事の状況を確認 することでしか判明しない.そのため本稿におい ては現時点で判明している点検結果を基に被害 率を算出する(点検未実施管の被害は被害有と集 計されない).図6-5は被害が確認されている継手 種別の内訳であり,図6-6が継手種別ごとの被害 率である.被害の内訳を確認すると,脆弱とされ る鋼管ねじ継手とV管接着継手の被害が全体の 86%と大多数を占めることが分かる.
