**土木学会・地盤工学会
平成26年広島豪雨災害合同緊急調査団**

中間報告会

2014年8月27日

**緊急調査団
地盤工学チーム**

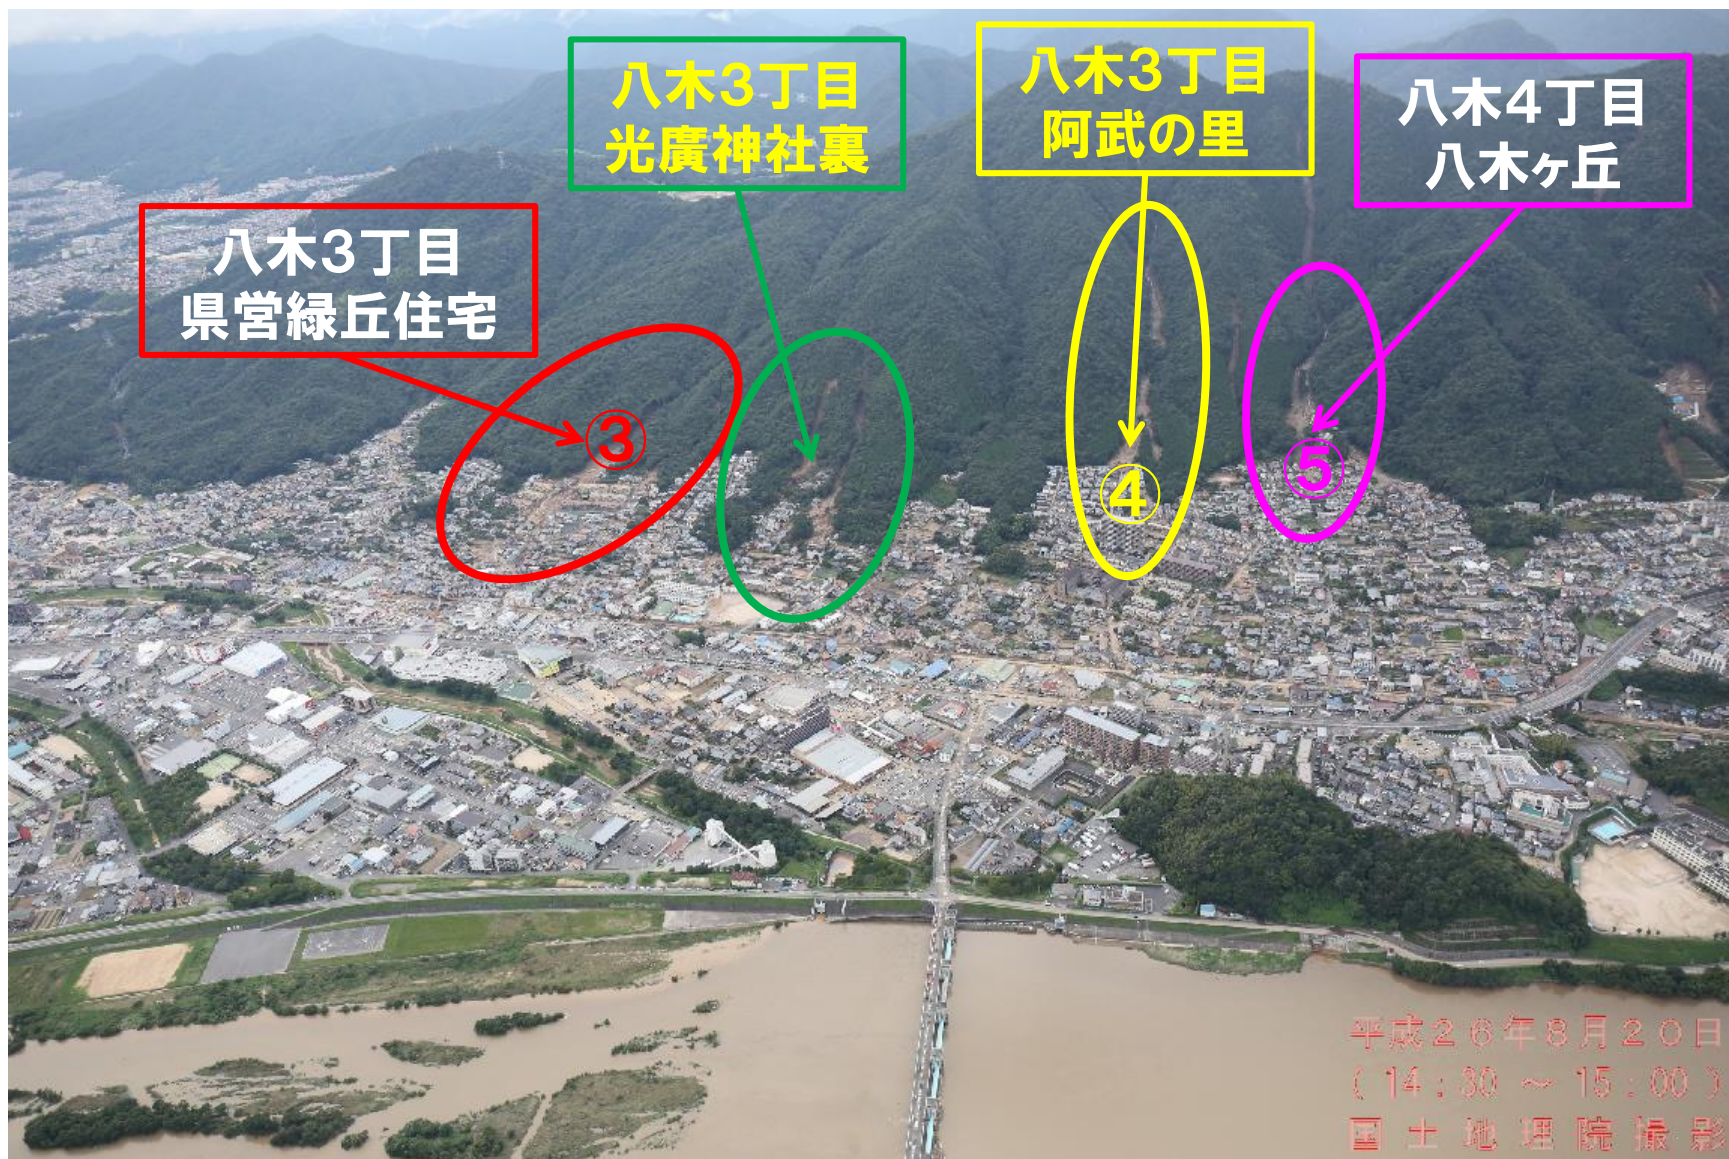
八木地区 最も被害甚大

県営緑丘住宅

③八木3丁目 県営緑丘住宅。阿武山の標高約350m付近から流下した土石流が下流の住宅地を直撃した。4mを超す巨岩も流下している。

流下距離が長く、可部線の線路まで土砂が到達していた。県営住宅から上の住宅は土石流に流されて消滅しており、被害甚大。(花崗岩, 真砂。粘土化した真砂もみられる。)
