### 谷の状況(八重沢)

### 表層崩壊の発生状況 まとめ

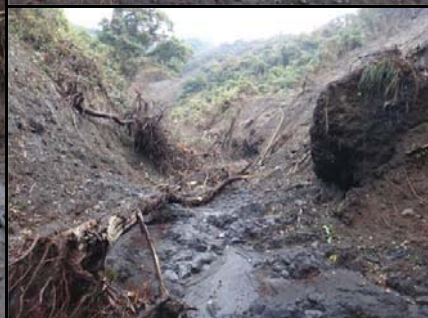
### 表層崩壊地の頭部付近

- 昭和61年の火口直下に位置する
- 頭部に厚さ2m程度のスコリア堆積物がある
- 例外的に、崩壊深が2mを超える

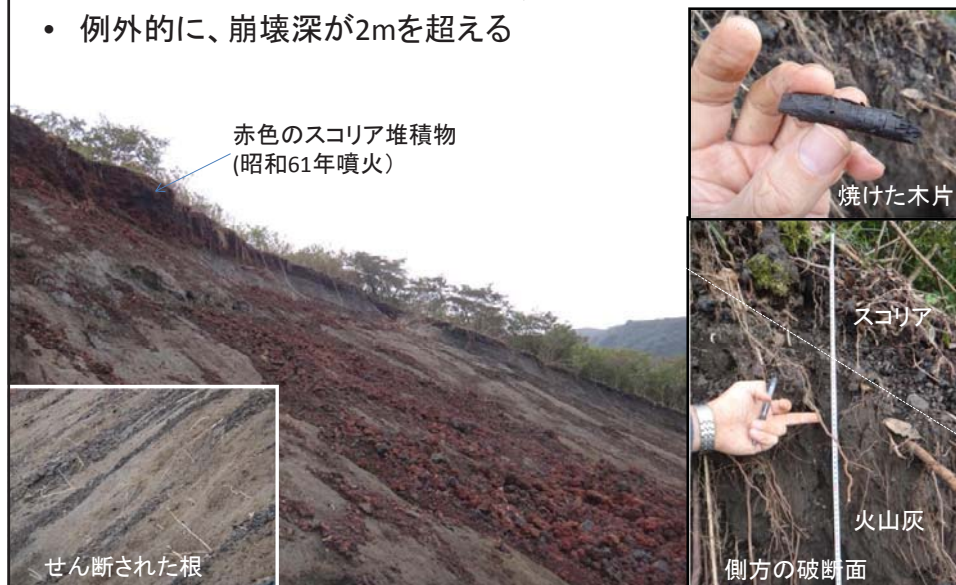
- 元町地区背後斜面(長沢・大金沢・八重沢・八重南沢)の上部に表層崩壊が多発している(崩壊深0.3-1.0m)。
- すべり面は、表層を覆う火山灰層内に生じている。
- 表層崩壊地は、崩落した部分(崩落部)と崩壊土砂が広がりながら流下した部分(流送部)に区分できる。
- 大金沢では、過去の噴火により地形が埋められ、比較的平滑な斜面に発生した表層崩壊地が連続して広い裸地が出現した。
- 崩壊土砂・倒木はほとんどが土石流化して谷に流出している。
