土木学会東日本大震災被害調査団
(地震工学委員会) 緊急地震被害報告会

津波で被災した橋梁構造物の被害

山口大学大学院理工学研究科
渡邊 学歩

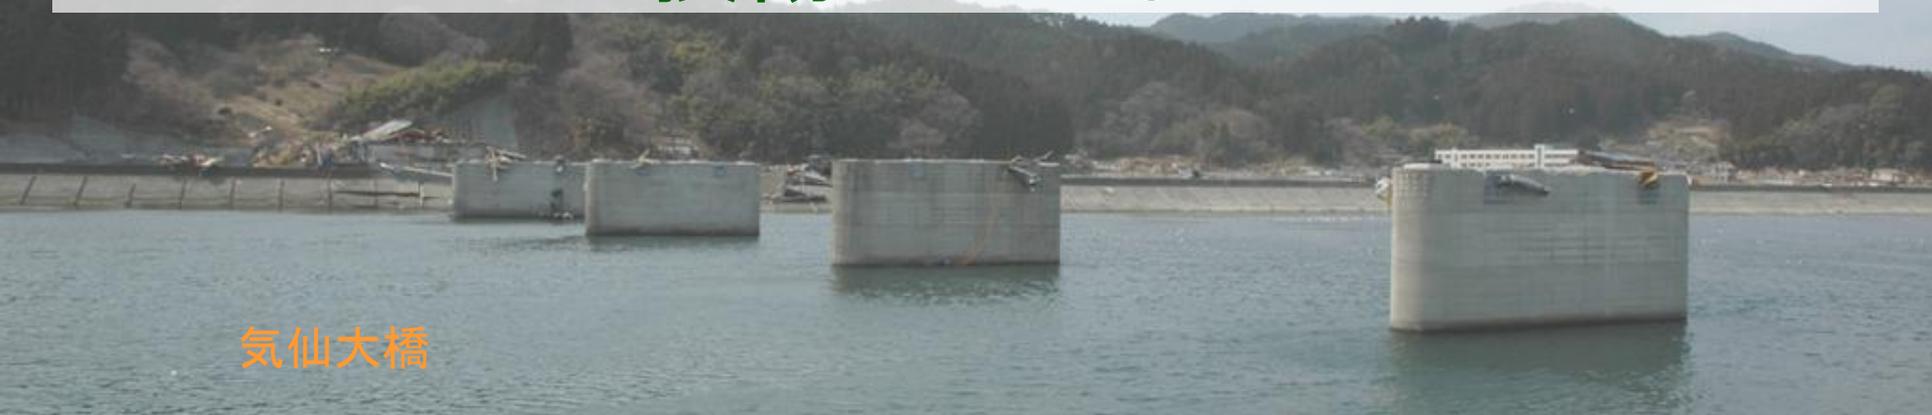
気仙大橋

津波の力を直接受け、津波の揚力により桁が持ち上げられた後、押し流され落橋した
支承が脆弱で津波の揚力によって損傷し、落橋した。

サイドブロックや移動制限装置があった場合でも落橋している

津波による水平力を受けても橋脚に 損傷は生じない
