# 2011年東北地方太平洋沖地震被害調査

## 新幹線の被害

高橋良和

# 第1中曽根BL

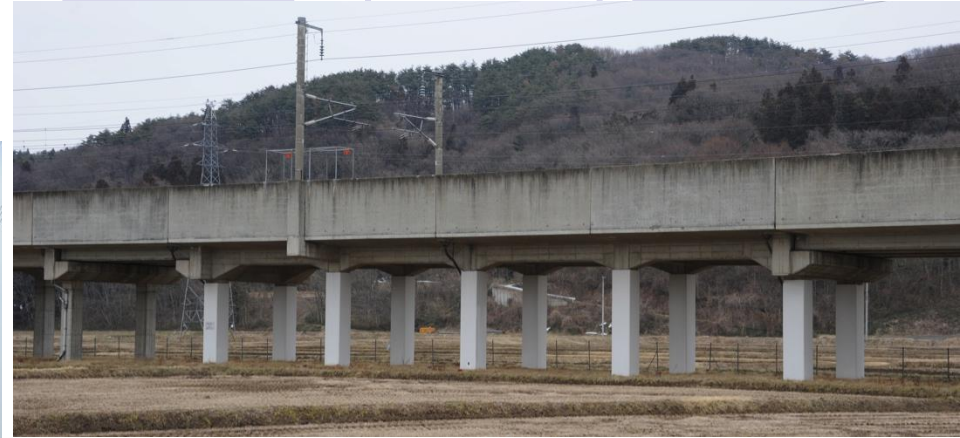
コンクリート巻立(古川地区)

# 耐震補強済の高架橋には大損傷は無し
