鉄道施設の被害(新幹線)

熊本地震による九州新幹線の被害状況について

九州新幹線の地上設備の主な被害状況

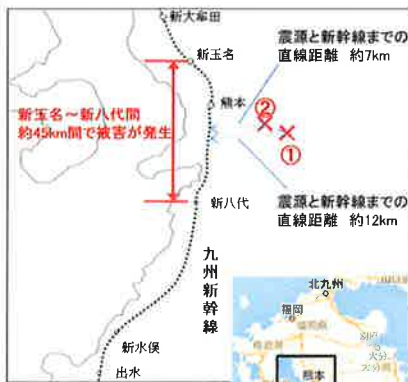
主な被害	箇所数	
軌道	軌道損傷(列車脱線範囲)	1箇所 (約300m)	①
	軌道変状	1箇所 (約200m)	②
土木	高架橋等の柱の亀裂	33箇所	③
	調整桁の桁ズレ	4箇所	④
	ホーム桁の柱損傷	1駅	⑤
	防音壁落下	122箇所	⑥
	防音壁ズレ	94箇所	
電気	煙突倒壊(部外設備)	1箇所	⑦
	電車線ハンガー損傷	約1000本	⑧
	自動張力調整用電柱バンド損傷	110箇所	⑨
	ちよう架線素線切れ	1箇所	⑩
建築	AT保護線断線	2箇所	⑪
	ガラス破損(防風スクリーン)	1駅	⑫
機械	天井クレーン転倒	1箇所	⑬
	可動柵損傷	1駅(熊本駅)	
	エスカレータ	1駅(熊本駅)	
	エレベータ	1駅(熊本駅)

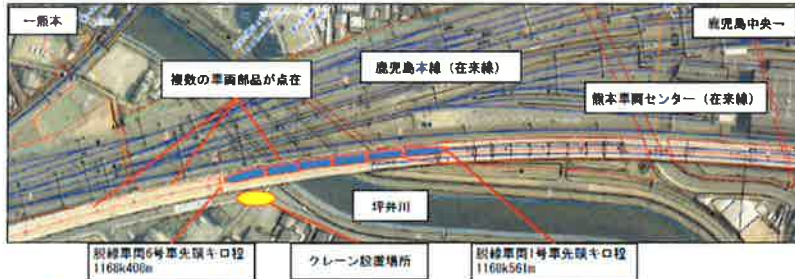
○ 発生概況

- ・熊本地方において、4月14日21時26分の前震発生(M6.5、震度7)。さらに4月16日1時25分に本震(M7.3、震度7)が発生。
- ・4月14日の地震で、熊本・新八代間(熊本駅から終点側1.3km付近)を約80km/hで走行中の回送列車が列車脱線。(運転士けがなし)
- ・4月14日の地震に走行していた脱線車両以外の走行及び停車中の列車8本については、問題はなかった。
- ・地震に伴い、「脱線箇所の軌道損傷をはじめ、「防音壁の落下」「調整桁の支承周りのズレ」「橋脚・橋台のストッパーの損傷」「ホーム桁の柱損傷」等の多くの設備損傷が生じた。
