平成 25 年 7 月山形豪雨災害調査報告（最終）

水工学委員会水害対策小委員会調査団

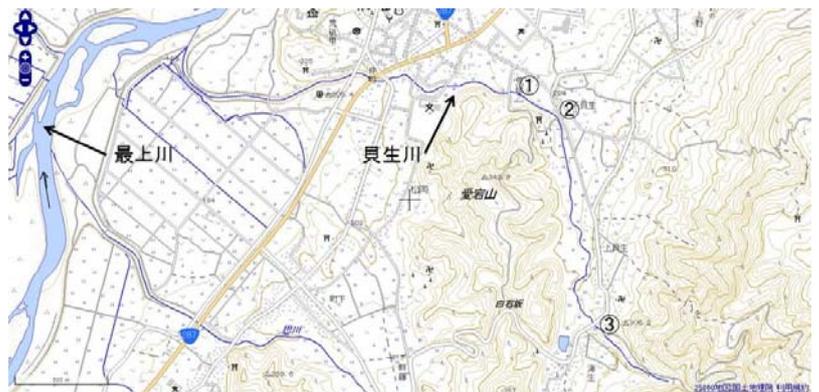
図 4-1 貝生川流域における調査地点

図 4-1 に貝生川流域における調査地点を示す。写真 4-1 は①の地点に位置する愛宕橋上流の被災地点を示している。湾曲部における外岸側護岸が決壊するとともに、この箇所から流れが田畑に乗り上げ、直進して被害を発生させている。写真から幾分判別しにくいですが、この箇所で護岸のタイプが変わっており、その不連続部において護岸が決壊が生じている。同様な決壊箇所が地点②であり、写真 4-2 に見られるように湾曲部外岸の護岸不連続部において被災が生じている。

写真 4-3 は地点③における土砂災害の状況である。現地での聞き取りによると、これより上流に三基の砂防ダムが設置されており、ここに堆積していた土砂が下流に流れ出たとのことであった。

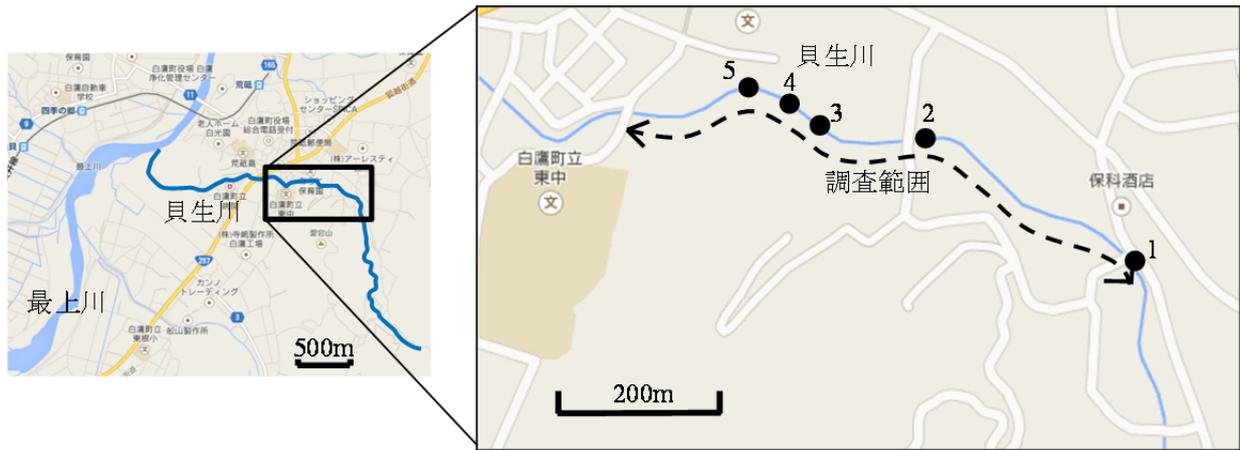
図 5-1 貝生川における調査範囲

いくつかの特徴的な破堤や護岸崩壊が見られた最上川水系貝生川における調査範囲・地点を図 5-1 に示す。貝生川は西置賜郡白鷹町を流れ、最上川右岸の白鷹町北部地先に流入する河川である。本調査では、貝生川の雷神橋から松岡橋までの約 750m 区間を対象として、堤防・護岸被災状況や周辺への氾濫状況を調べると共に、痕跡水位や断面測量、天端高調査などを行った。調査日は、2013 年 7 月 24 日と 8 月 2 日である。痕跡水位や断面測量に際しては、VRS 方式 RTK-GPS（Trimble R4 及び R6, 米 Trimble 社製, 標高推定精度：4cm 程度, 以下, RTK-GPS）を用いた。

対象区間における破堤・堤防破損状況を取りまとめたものを表 5-1 に示す。ここでは、図 5-1 中の Stn. 1～5 における外岸か内岸か、被災形態、その長さ、被災要因を列挙している。

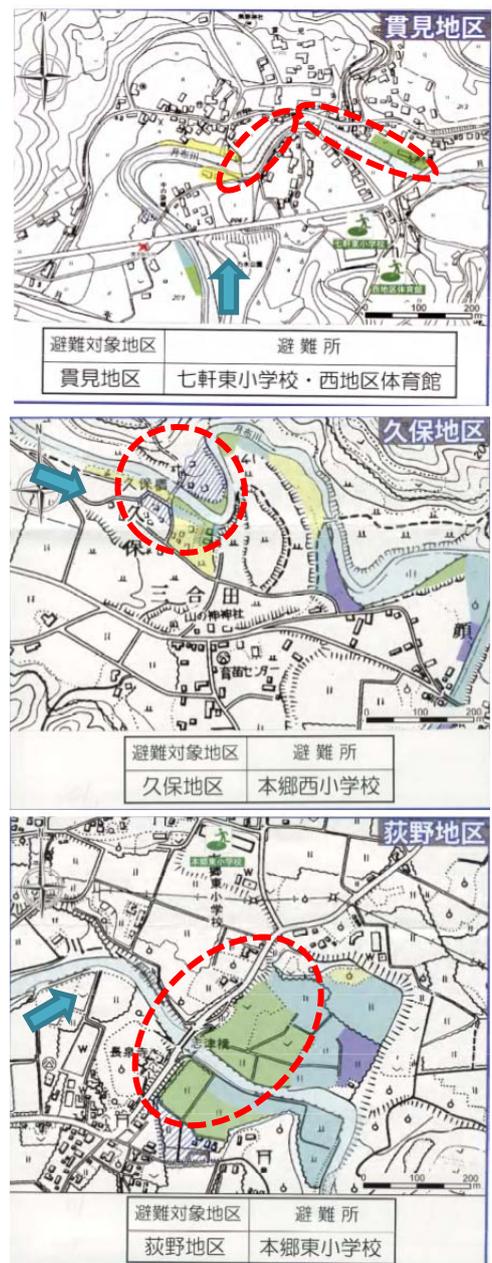
（図 6-5 危険区域の浸水想定図。矢印は流下方向を示す。

図 6-5 貫見地区の赤点線の部分で、溢水被害が発生した。特に、下流側の本川と支川合流部では越流が発生し、床下浸水と農地への浸水被害が発生した。また、石積み（乱積）の護岸が崩落した（写真 6-1）。本川左岸側の支川からの流入がそのまま本川右岸を越流したと推定される。また、越流部分の石積み護岸と、少し下流川の対岸の石積み護岸が崩落しており、支川からの洪水が主たる原因と推測される。なお、7/18 8:00

月布川中流域に位置する久保地区（図 6-5 久保地区の赤点線部分）では、月布川に架かる久保橋が浸水し、5 世帯の 7 人が 18 日の朝から正午すぎまで孤立する状態となった。久保地区における避難指示は、18 日午前 8:15 に出されているが、聞き込み調査によると午前 6:30 ごろには既に河川水位が上昇してきており 7:00 には河川水が橋を越水していたとの事である。下流の水位観測所の荻野のピーク水位は 18 日 9:00 に記録されている。また、周辺の月布雨量観測所では朝 6:00 の時点で前夜からの累積雨量が 119mm に達し、8:00 には 153mm に達している。7 月上旬からの断続的な降雨により、土壌水分量がかなり湿潤状態であり、山地流域の保水能力が低下し、18 日のイベントでは降雨流出の応答が早かった可能性がある。正午には河川水位が低下し橋が渡れるようになり、集落の孤立状態は解消された。

月布川下流荻野地区では、月布川下流志津橋の直下流兩岸で洪水流が護岸を越流した（図 6-5 荻野地区の赤点線部分）。左岸側は農地であり民家等への被害は出なかったが、右岸側には民家が 2 件あり、1 件が床下浸水の被害を被った。氾濫箇所は堤防が一部低下している箇所があり、越流堤のような形状を

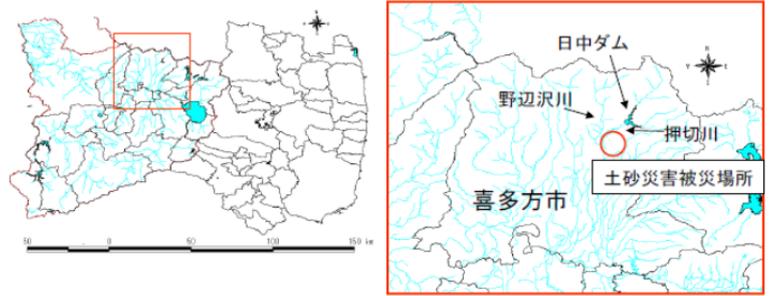
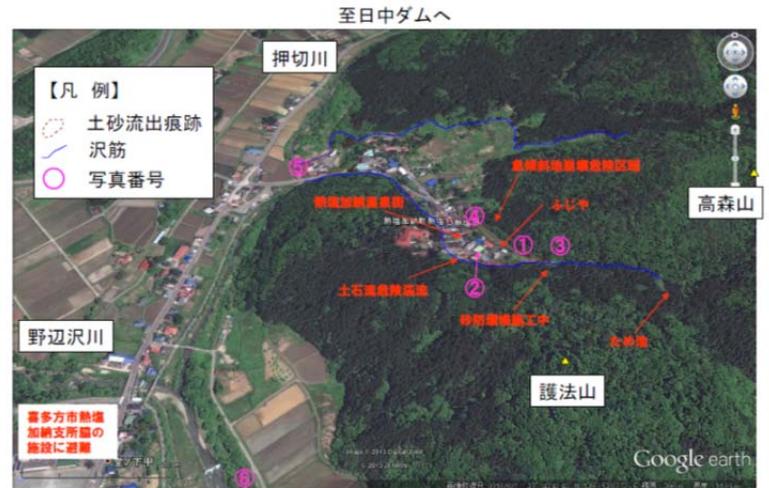
(調査平面・鳥瞰図)

当該地域は阿賀川水系押切川に流下する沢地形に位置し、集落自体が斜面で形成されている。地域内には2本の沢筋が存在し、このうち南側の沢は土石流危険渓流に指定されている。また、この周辺斜面は急傾斜崩壊危険区域に指定されている。地内には施工中の砂防堰堤(写真③)や計測用の地下水位孔が存在していた。土砂流出の痕跡経路から今回の被災は、地内の2本の沢からの土砂流出が主たる原因と推測される。比較的礫径の大きな土砂(φ20~30cm)は沢最上流の旅館施設(ふじや)1階に流入したが(写真①)、傾斜地形をなす地形特徴より集落全体に水、土砂が広がっていた(写真②)。押切川河岸に位置する住宅にも土砂は到達し、河道にも相当の土砂が供給されている(写真⑤)。被害より1日経過した押切川は高濁度の様相を示している。当該地周辺の斜面状況を確認すると、斜面自体の不安定化を示唆する現象は認められない。ただし、排水施設を中心に洗掘された形成が多く認められていた(写真⑥)。こうした痕跡から土砂流出に関して短時間の強雨の影響が示唆される。

なお、当該沢の上流にはため池が存在している。現在応急作業につき、ため池の状況を確認することが出来なかったが、ため池の状況も把握する必要がある。

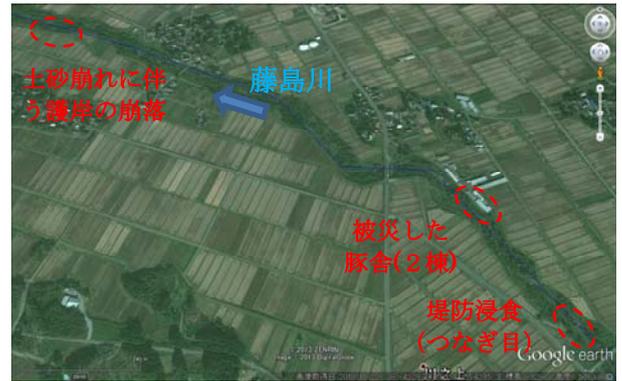
図 9-1 藤島川の調査箇所（Google Earth（2010/10/22 撮影）より）

藤島川において見られた典型的な護岸侵食・崩壊の様子を図 9-2～4 に示すとともにその位置を図 9-1 に示す。図 9-2 は、藤島川の護岸が崩落している様子である。河川の洪水痕跡等から水位の上昇は 1～2 m 程度であったと見られるが、豪雨に伴う土砂崩れにより護岸が崩落したものと推測される。

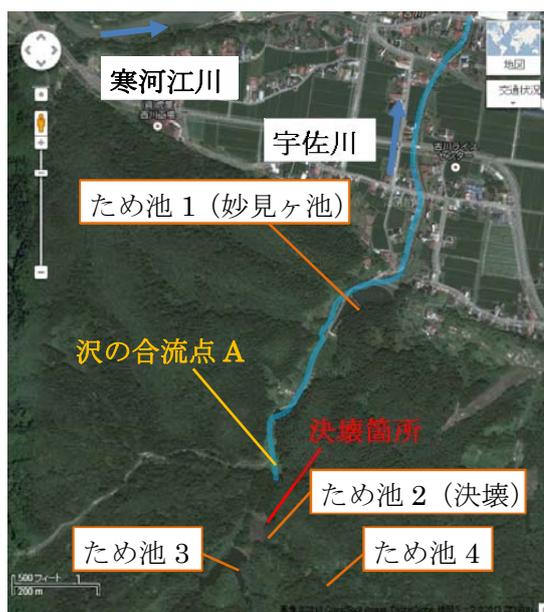
図 10-1 西川町宇佐川周辺の地図（航空写
真は Google Map より引用）

西川町宇佐川上流部には部落で管理している 4 つの
ため池（図 10-1：ため池 1～4）があり、7 月 22 日の豪
雨によりため池 2 が決壊した（図 10-2 参照）。ため池 2
の容積はおよそ 3000 t 程度で、住民への聞き取り調査
から 100 年近く前に作られたものであることがわかっ
た。なお宇佐川と寒河江川の合流点付近にある吉川観測
所において 7 月 17 日 15 時から 7 月 18 日 16 時にかけて
160 mm、7 月 22 日 15 時から 21 時にかけて 73 mm の降
雨が観測されている。

ため池 2 の下流側約 100m に位置する西側の沢との合
流点 A（図 10-1）から西側の舗装路を確認すると多量
の土砂が残されており沢沿いに流れが生じていたこと
が確認できた（図 10-4）。この流れにより A 点付近で舗
装路脇の地面が 1 m 以上浸食されていた。

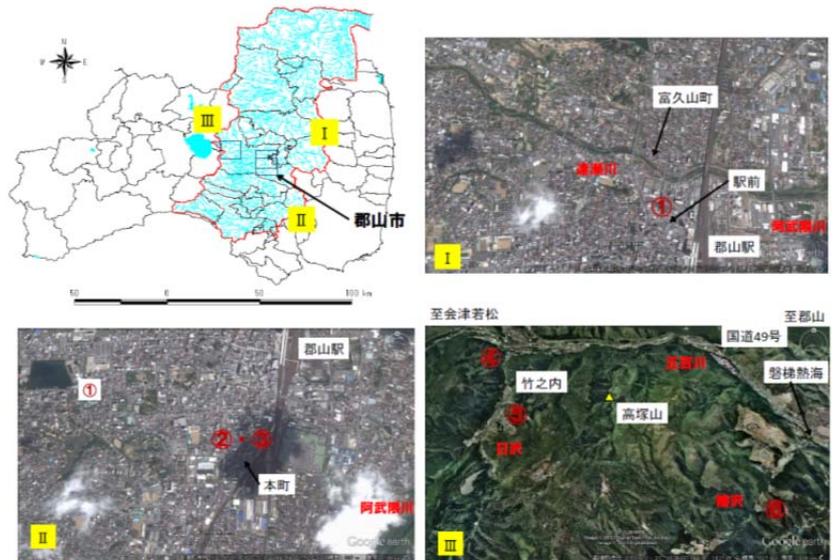
(調査平面・鳥瞰図)

磐梯熱海温泉南側の高塚山周辺の沢地形は小さな河積であるに関わらず、孤立集落を生じさせた落橋をはじめ、多降雨による異常な流出の他、河岸浸食に伴う多量の土砂生産、流木が認められている。

落橋箇所は供用されている道路も舗装されていない場所にある。地区内の住民からの聞き取りから大雨に伴い被災することが多い橋で仮設的な構造だったとの情報を得た。すでに大口径の暗渠管により交通の応急処理がなされ(写真⑥)孤立集落の状況は解消されている。橋自体が弱い構造であったと推測されるが、急こう配の溪流に橋が施工されていたため、土砂、流木による推力も甚大だったと考えられる。橋後背には広範囲で土砂の氾濫が認めら
