20110729 新潟・福島豪雨 土木学会調査団 第1回 福島班現地調査

調査日：2011年8月13日

調査流域：只見川・伊南川

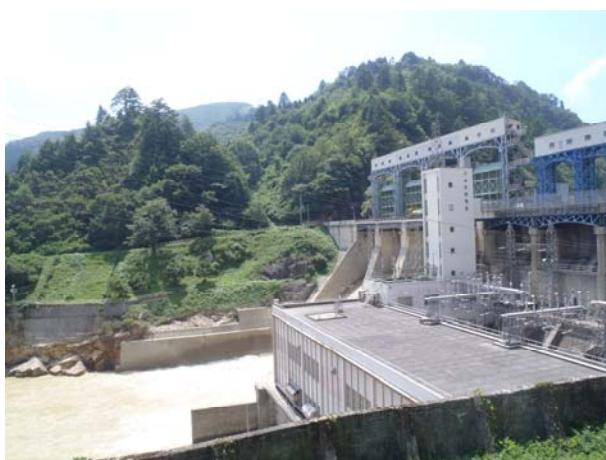
PH17 本名ダム

本名ダム直下のJR只見線の落橋が認められており、落橋真下の中州に漂流した鉄橋が確認される。旧JR只見線は概ね本名ダム天端と同じ標高に位置していた。なお、周辺には流木が多く認められており、両岸に流木が集積されている(支流のある左岸側にやや偏る。左岸支流が開放されていたため
