# 平成 25 年 7 月 28 日山口・島根豪雨災害調査報告(速報)

# 水工学委員会山口・島根水害調査団

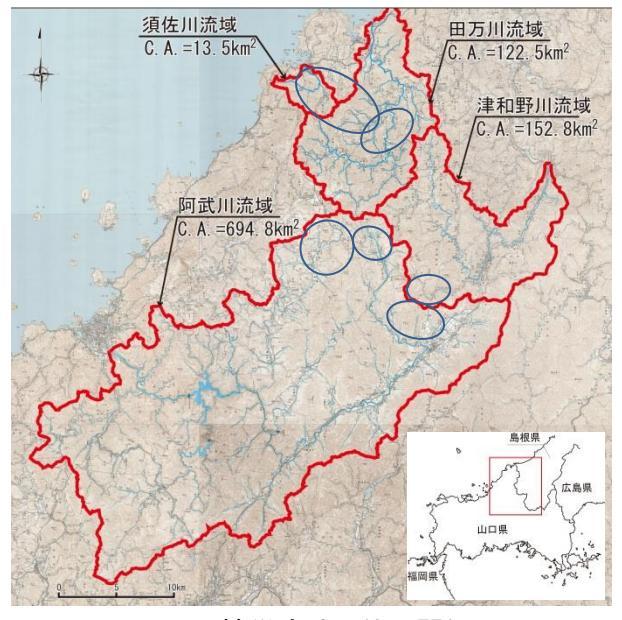
図-4 被災流域の位置関係

各流域の位置関係を図-4に示す. 図中には,本豪 雨により発生した土砂災害箇所も併せて示した(図 中の青丸).以下に,主に現地調査から得られた各流 域の被害状況について報告する.なお,土砂災害に 関しては,道路寸断等の制約により現地状況の全容 は未だつかめていない.
