平成26年8月 広島豪雨災害調査報告書

2015 年 5 月

1. 災害の概要と調査団

1. 1 災害の概要

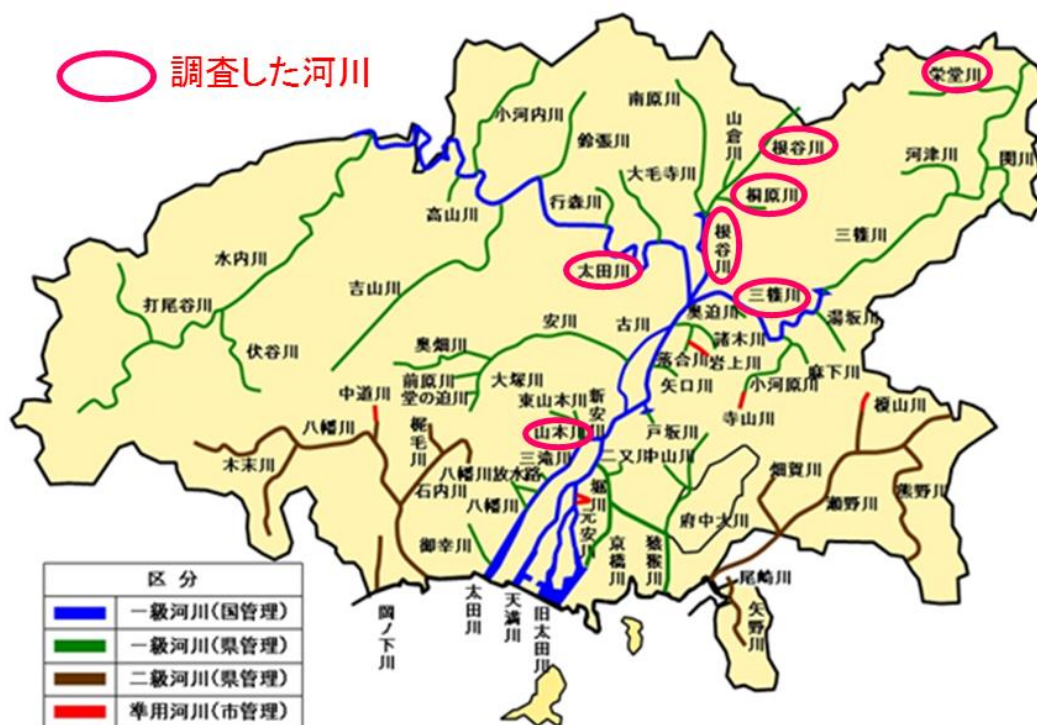
図3-1 調査した河川と位置 ¹⁾に加筆

現地調査は豪雨の発生した太田川水系の下流部を中心に行った。図3-1に示すように、平成26年8月22日に太田川の国管理区間における被害を、9月9日に太田川の県管理区間での被害を調査した。なお、河川ではないが、土石流災害の発生地区を流れる八木用水の被災状況も調査した。

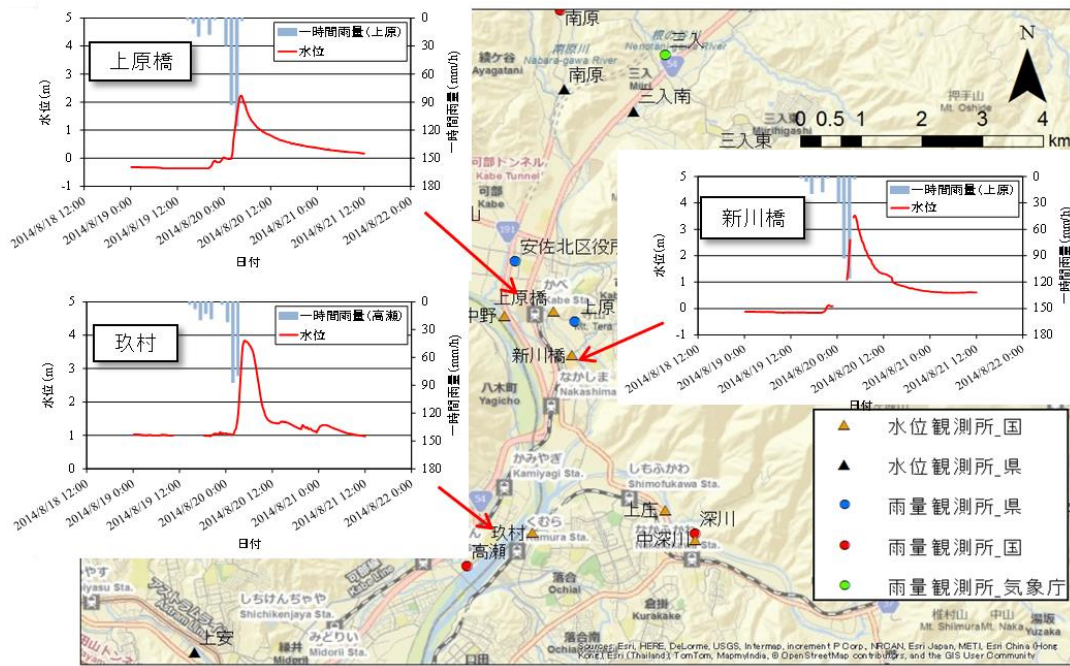
図 3-2 根谷川下流部と太田川本川での降雨と水位の変化

村地点での水位ハイドログラフを示す（なお、見やすくするために水位の原点をずらしてある）。水位の上昇は急激である。上原橋と新川橋でのピークの発生時刻はほぼ同じ（4:10～4:20）であるが、玖村でのピークは30分程度遅れている。新川橋地点で水位データが連続していないのは、落雷によりデータの欠測が生じたためである。

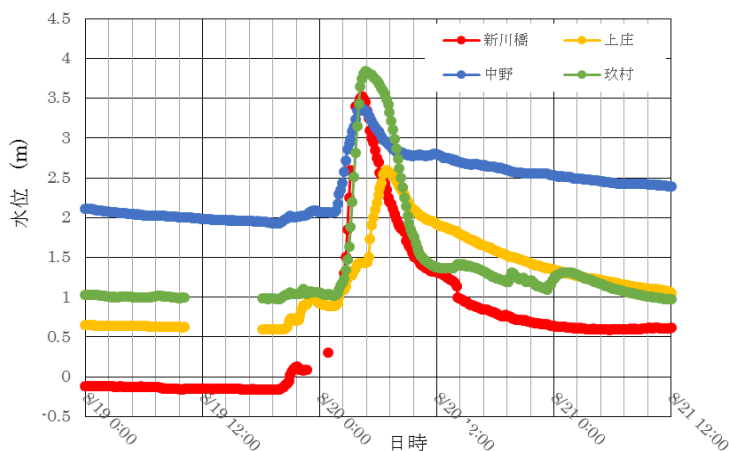
図 3-3 根谷川，三篠川，太田川本川での水位の変化

図 3-3 に玖村（太田川本川，三篠川，根谷川の合流直下の地点）と中野（図 3-2 参照，太田川本川），上庄（図 3-2 参照，三篠川），新川橋（根谷川）での水位ハイドログラフを示す。この図より，太田川本川の水位上昇は大きくないこと，中野と新川橋での水位のピークの時刻がほぼ重なること，三篠川での水位のピークは新川橋でのピークより遅れること，玖村での水位の高い時間は三篠川の影響を受けて他の地点より長くなっていることがわかる。

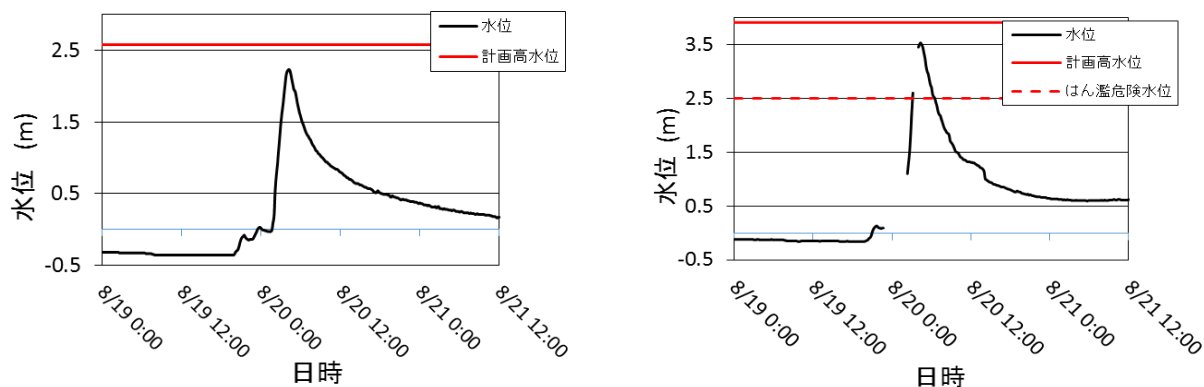
図 3-4 上原橋 (左) と新川橋(右)での水位ハイドログラフと計画高水位との関係

図 3-4 に根谷川の上原橋と新川橋における水位ハイドログラフを示す。どちらの地点においても水位のピークは計画高水位まであと 30-40 cm まで迫った。なお、後述するように、上原橋のさらに上流部の一部の区間においては溢水が発生し、降雨の継続時間が短いものの規模の大きな洪水が発生した。

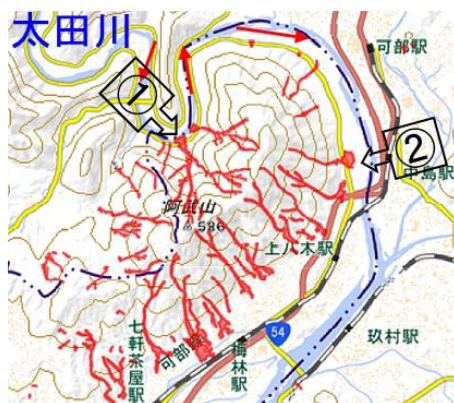
図 3-5 太田川本川での調査箇所

図 3-5 は土石流災害が多発した阿武山とその周囲を流れる太田川本川を示している。山の斜面に見える筋状の赤色は土石流の発生箇所を表している。また、図中の①，②は以降で説明する河川災害の調査地点である。

阿武山の北側の地点①では、人家こそなかったが、阿武さんの頂上付近から大規模な土石流が発生した。図 3-6 は、土石流が堰を乗り越え、自動車を斜面に移動させ、太田川に流入した状況を示している。河道内に堆積した土砂量は限られているが、土石流が流下する谷筋が集まっており、河道の確保のために土石流対策が必要である。

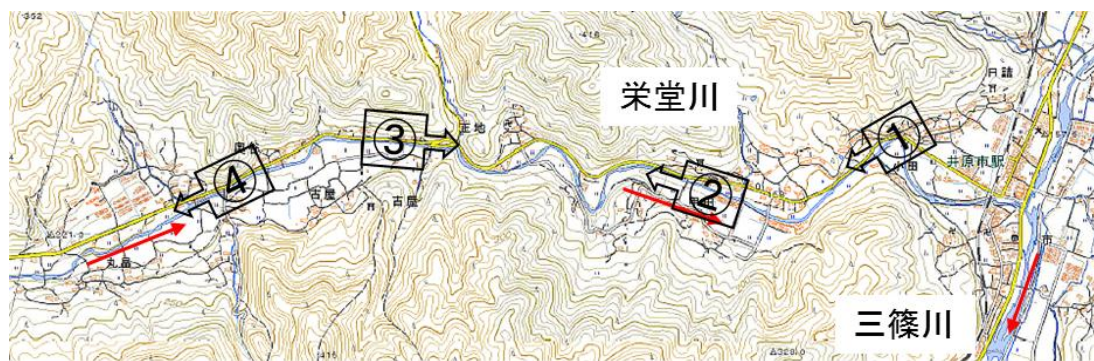
(a) 調査地点の位置

図 3-9 は三篠川の支川である栄堂川下流部での調査地点と被害を示している。地点①，③，④では洪水が溢水し，道路上にも氾濫した痕跡が残っていた。また，護岸の破壊も多数認められた。

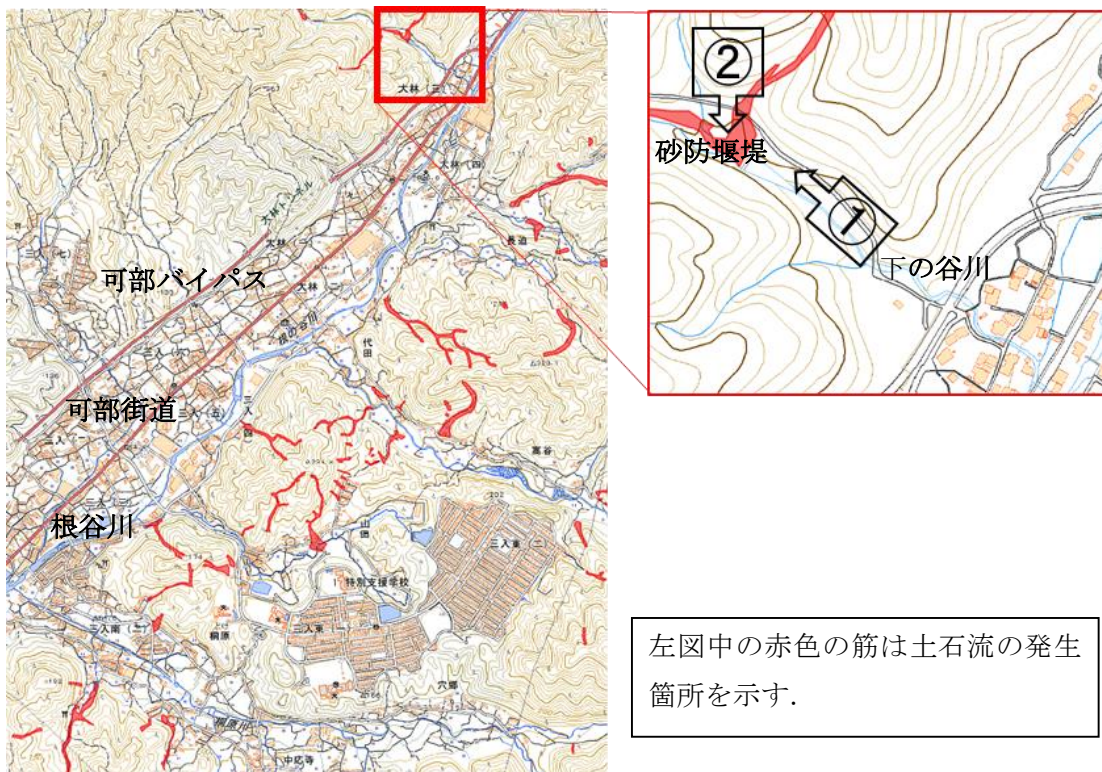
(a) 下の谷川の位置

図 3-11 に示す，安佐北区大林三丁目の下の谷川には砂防堰堤が整備されている．昭和 63 年に建設されたこの砂防堰堤には既に 2/3 程度土砂が堆積していた．地元の住民によると，過去の経

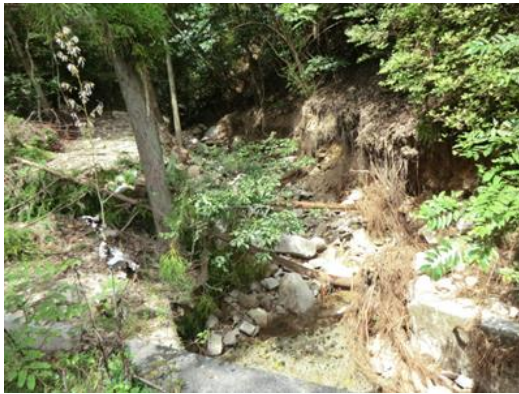
(b) 地点①での状況

験に基づいて土石流の発生を懸念して広島県に除石を依頼した。しかし、まだ容量に余裕があるとの回答であり、除石には至らなかったとのことであった。今回の豪雨によって発生した土石流は砂防堰堤を埋め、流れと土砂、流木を下流の住宅地に運んだ。図 3-11 (b) は砂防堰堤へ向かう途中の川の状況であるが、沢には倒木が目立ち、容易に流木化する状況にあった。図 3-11 (c) は砂防堰堤から土砂を運び出している状況を示している。この砂防堰堤の上流には砂防堰堤が建設されているが、その堰堤はすでに土砂で満杯になっているとのことであった。

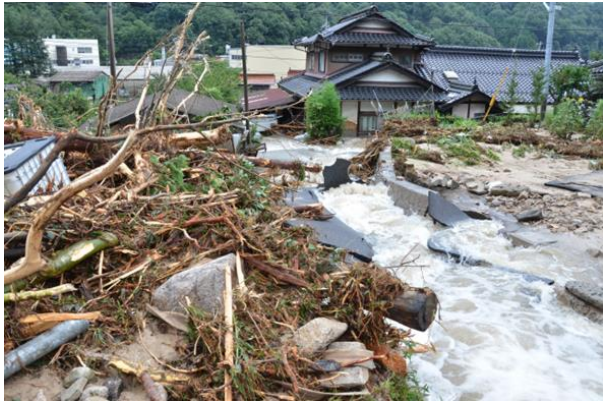
可部バイパスを横切ると、下の谷川は住宅地の中を流れる。図 3-12 は住宅地での被災状況を示している。図 (b) は 8 月 20 日朝に撮影された写真である。ほぼ同一の地点で我々の調査時に撮影した写真が図 (c) である。両者を見比べると、流木が河川に詰まって流れをせき止めたこと、道路上を川の瀬のように流水や土砂が流れたことがわかる。また、土砂を含んだ高速な流れは直線的に進み、左岸からも溢水して家屋を貫通した。さらに、その流れは下流側の家に順次流れ込み、周辺一帯に甚大な被害を与えた(図(d))。氾濫した泥流はさらに流下し、可部街道に拡がった(図(e))。なお、最前方の家(図(b))の住民は異常な音に目覚め、隣人に避難を促したため、この地区の人的被害をゼロにすることができたとのことであった。

(b) 地点③の状況（撮影：NHK 金沢隆大氏）

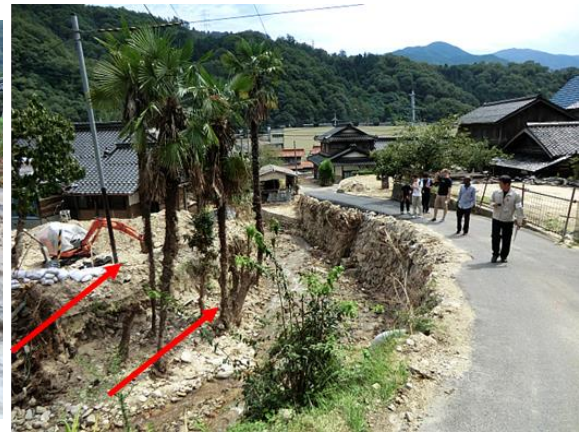
(c) 地点③の状況

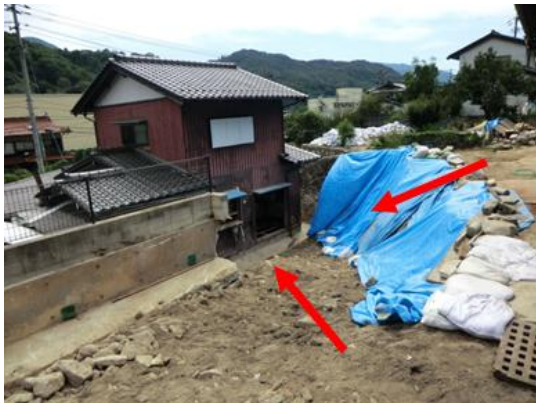
(d) 地点④の状況

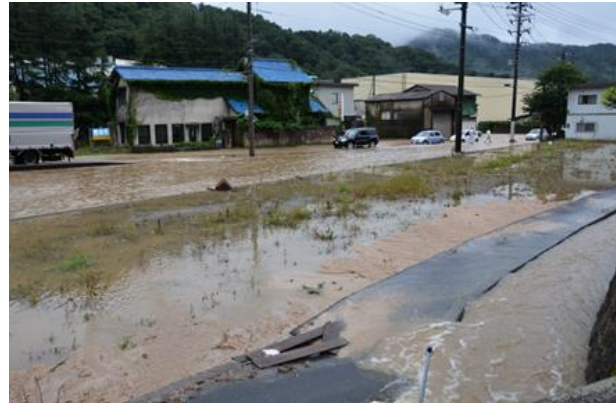
(e) 可部街道の状況（撮影：NHK 金沢隆大氏）

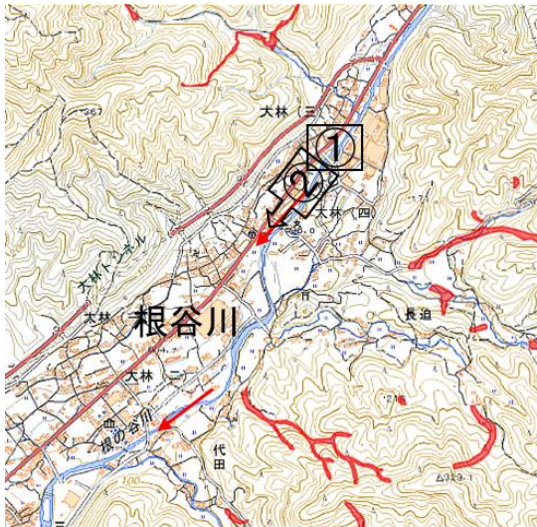
(a) 調査地点（赤色の筋は土石流の発生箇所）

大林四丁目の大杉橋と中河原橋の周辺では、図 3-13 に示すように、堰の上下流で護岸が破壊された。8 月 20 日に国土地理院が撮影した空中写真（図 (e)）を見ると、堰の下流の左岸に沿って被災している状況や、写真の右端の広島市立大林小学校の前面の側岸が大きく浸食されていることが確認される。急流な河川であり、この堰の上下流において大規模な側岸浸食が発生した機構についてはさらに検討が必要である。

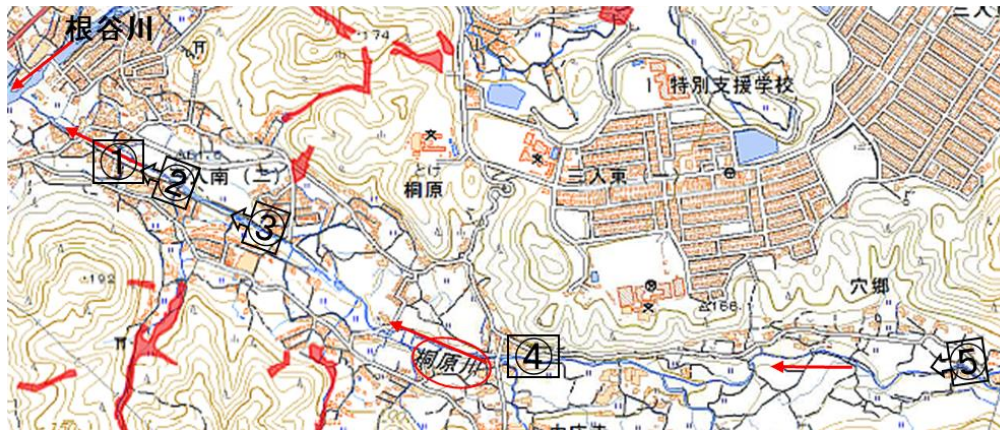
(a) 調査地点 (赤色の筋は土石流の発生箇所)

桐原川は根谷川に左岸から合流する支川である。その沿川には住宅地が形成されているが、中流部から上流部にかけては水田が広がっている。図3-14に示すように、護岸の破壊や溢水による氾濫の発生(地点②, ④, ⑤), 堰周辺での護岸の被災(地点①, ③)が確認された。しかし、ここでも栄堂川と同様に、水田がやや高い土地で行われているためか、稲の倒伏のような被害は認められなかった。

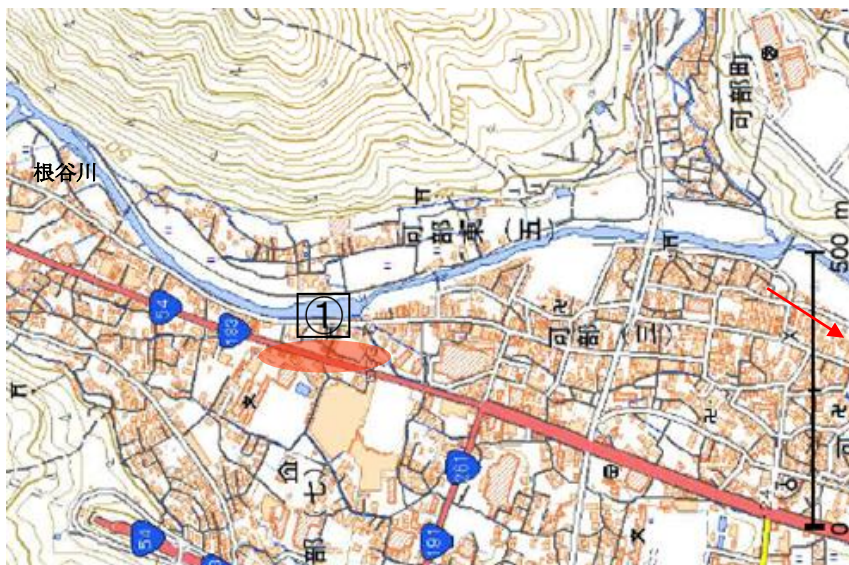
(a) 調査地点（赤色：護岸の破壊）

根谷川は可部三丁目の上市井堰周辺（図 3-15）でも大きく被災した。すなわち、右岸（外岸側）の護岸の破壊、側岸浸食、その周辺からの濁水の堤内地への氾濫、および左岸側からの土石流の河道への流入が発生した。図 (b) の空中写真は堰の上流側右岸から濁水が浸入し、道路に沿って下流部に広がったことを示唆している。一方、写真の右上では、拡幅の工事を進めている区間に土石流が流入したことが鮮明に捉えられている。図 (c) は護岸が 100m 程度の区間に渡って破壊され、側岸が浸食された状況を示している。図 (d) は橋梁部に残された洪水痕跡を示すが、この橋梁部に草本類が引掛かかるほどに水位が上昇したことが確認された。

太田川河川事務所は、堰の上流部の右岸から 4 時頃溢水を開始したと伝えている⁴⁾。この時刻は、下流の上原橋での水位のピーク時刻（4:10-4:20）と比較すると、堰地点でのピーク時にほぼ対応する。そのため、今回の豪雨により、堤防高さを決める際に想定した流量よりも大きな洪水が発生し、洪水のピークの期間に溢水が発生したと推測される。

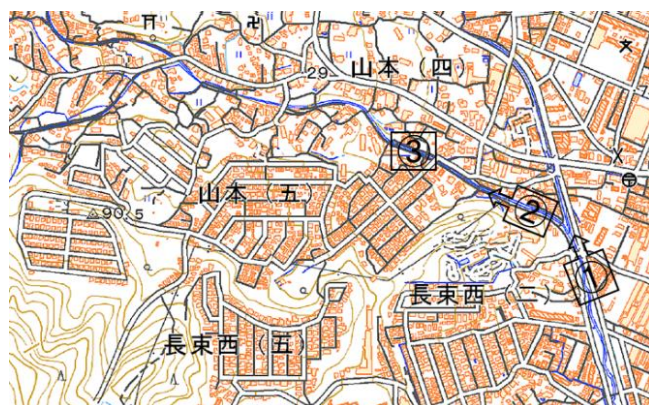
(a) 調査地点

図3-16に山本川下流部の被災状況の概要を示す。図(b)の空中写真(8月20日撮影)より、写真の右下に見える直線的な河道(山本川)に大量の土砂が堆積したことを確認することができる。広島県に依れば、地点①では、土砂の堆積が進み、溢水が発生したとのことであった。9月9日には図(c)のように土砂の撤去が進められていた。上流に向かって進むと、地点②の先においても重機による土砂の撤去が行われていた。今回の洪水では上流部で相当の土砂が生産され、下流に運搬されたことがわかる。地点③では護岸の上部において浸食が認められた。継続時間こそ限られていたが、護岸の上方にまで水位が到達するような出水が発生したことが確認された。

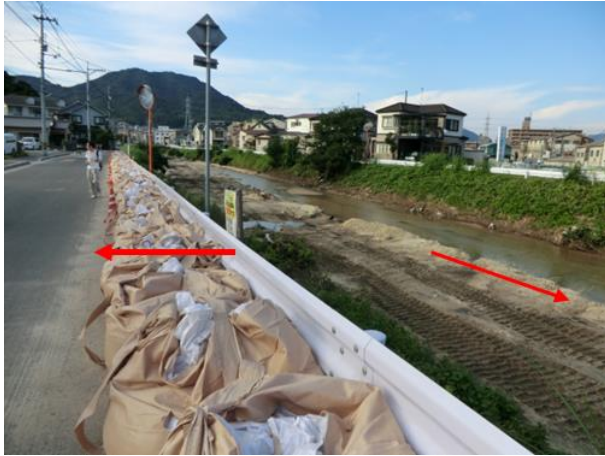
(d) 地点②での土砂堆積

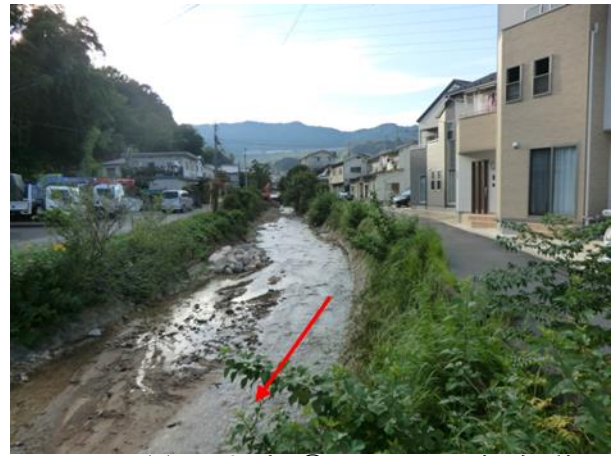
(c) 地点①での土砂堆積

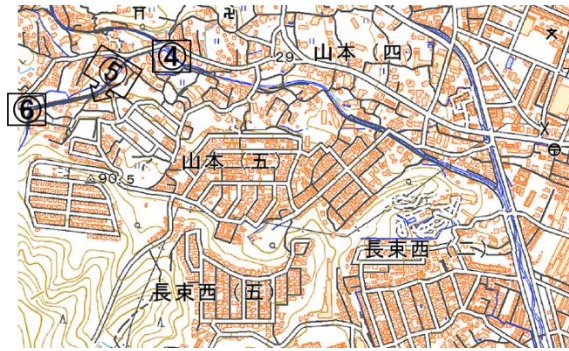
(a) 調査地点

図 3-17 は、さらに上流に進み、中流部の被災状況を調べた結果の一部である。地点④は 2 つの水路の合流点に位置する。図 (b) の左の写真で、手前から流れて右に曲がる流路の流量が今回は特に多かった。合流点には水路に降りる狭い階段があったが、そのスペースから護岸の背面に水が入り、土砂が流されて護岸が滑り落ちた。さらに上流の地点⑤付近では破壊された護岸が点在していた。地点⑥では左の写真の左側からの流路に大量の水と土砂が流れたが、その一部が直進するように、公園の山本川の中流部には小さい水路のような区間が続いているが、河床勾配は大きい。短時間の集中豪一部に乗り上げた。乗り上げた流れに有していた土砂は公園やその下流の畑などに堆積した。一方、水は公園を通り抜け、高低差にしたがって堤内地を流下した。図 3-17 (e) は地点⑥の下流部での被災状況を示しているが、畑を通過した流れが落下し、護岸の背面が浸食を受けた。

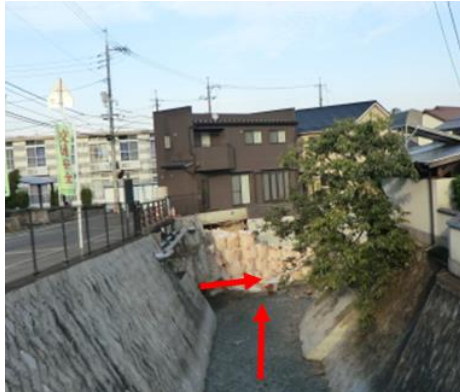
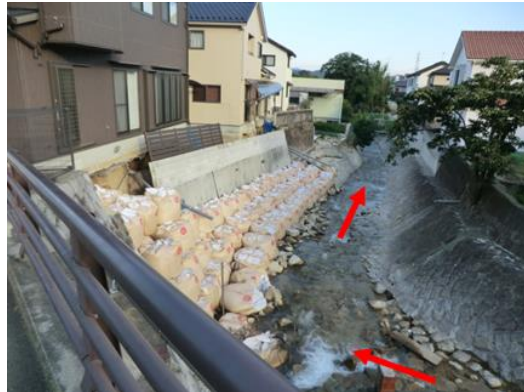
(b) 地点④での護岸の被災

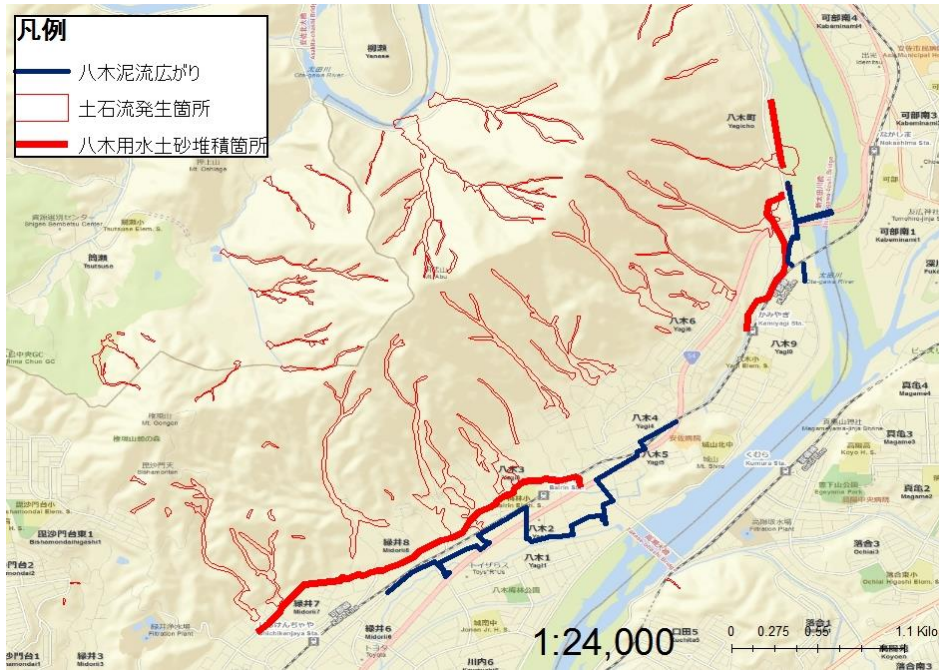
図3-18 八木用水で多量の土砂堆積が確認された区間

今回土石流により甚大な被害を被った広島市安佐南区の八木地区や緑井地区には、江戸時代に開削された八木用水が流れている。この用水路は幅が2m程度で、元来太田川の水を運ぶ農業用水路であるが、現在は地域の雨水の排水路ともなっている。図3-18に今回の土石流の発生箇所と八木用水で多量の土砂が堆積した区間を重ねて示している。なお、航空写真から判読すると、泥流は、JR可部線を越えて少なくとも図中の青線で示す範囲まで広がったと考えられる。

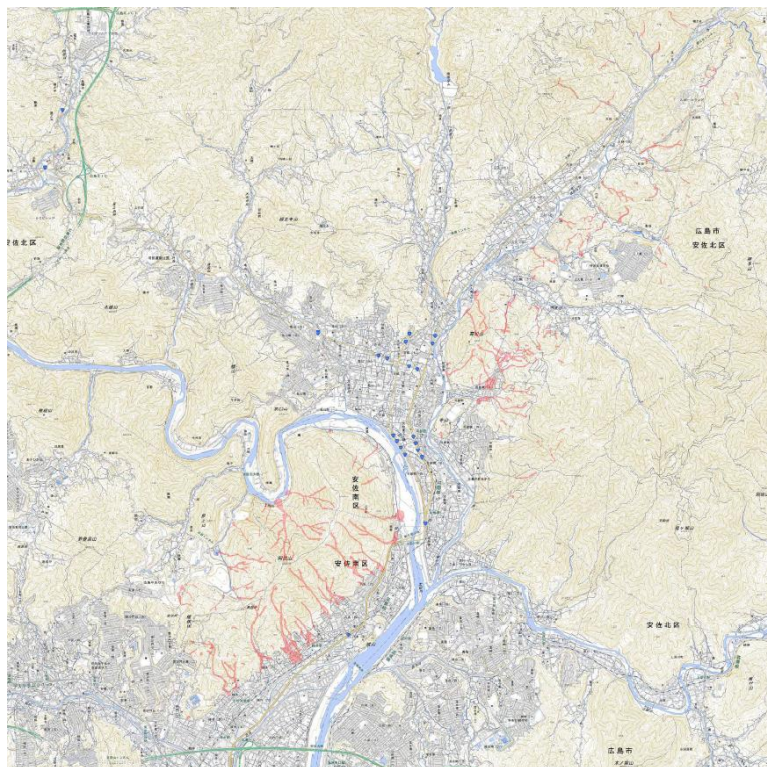
図 4-1 土砂災害発生箇所（安佐南区山本地区を除く，国土交通省作図）

本災害が発生した場所は広島市安佐南区および安佐北区の一部である。図 4-1 に国土交通省が航空写真から判読した土砂の流出範囲を示す。この図より災害発生場所は東北から南西にかけての細長く狭い範囲であることが読み取れる。特に安佐南区八木地区・緑井地区では阿武山において土石流が幾筋も発生し、市街地領域まで到達していることが分かる。

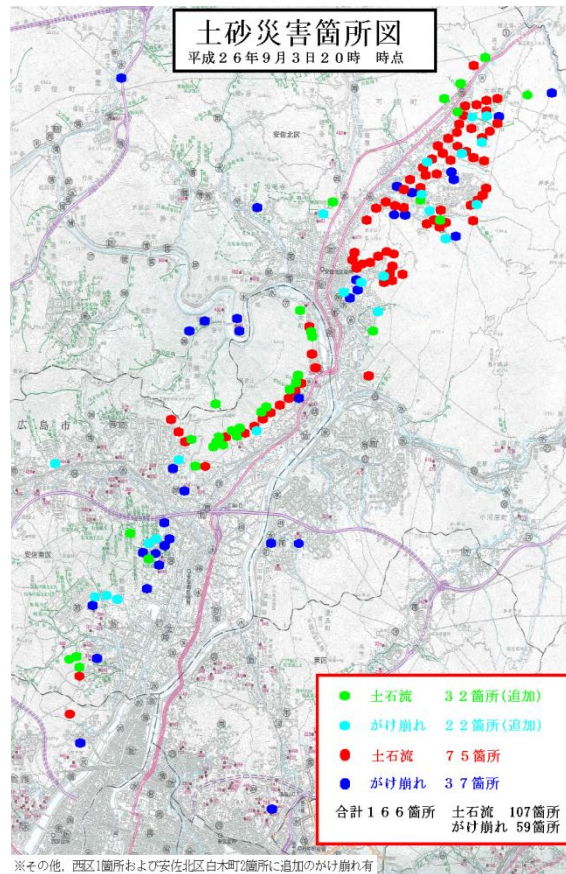
図 4-2 土砂災害の形態別発生箇所分布（提供：広島県）

広島県発表による資料（平成 26 年 9 月 3 日現在）によればがけ崩れ 59 か所（36%）、土石流 75 か所（64%）、合計 166 か所で土砂災害が発生している。広島地域では平成 11 年 6 月 29 日に豪雨災害が発生しているが、この時はがけ崩れ 186 か所（57%）、土石流 139 か所（43%）であった。総数では平成 11 年 6 月 29 日の災害の方が多いが、土砂災害における土石流の割合は今回の災害の方が多く、今回の災害が激しい豪雨による大量の雨水によってもたらされたことが伺える。

広島県が発表した今回の災害による人的被害及び建物被害を表 4-1 および表 4-2 に示す²⁾。人的被害は安佐南区緑井地区、八木地区で主に発生しており、特に安佐南区八木地区では全死者数 74 名中 52 名と 70%にも及ぶ。これは図 4-2 に示したように八木地区の住宅密集地近傍で土石流が発生し、多くの家屋被害をもたらしたためである。建物被害は全壊 133 棟、半壊 122 棟、床上浸水 1301 棟と多くの被害が出ていることが分かる。

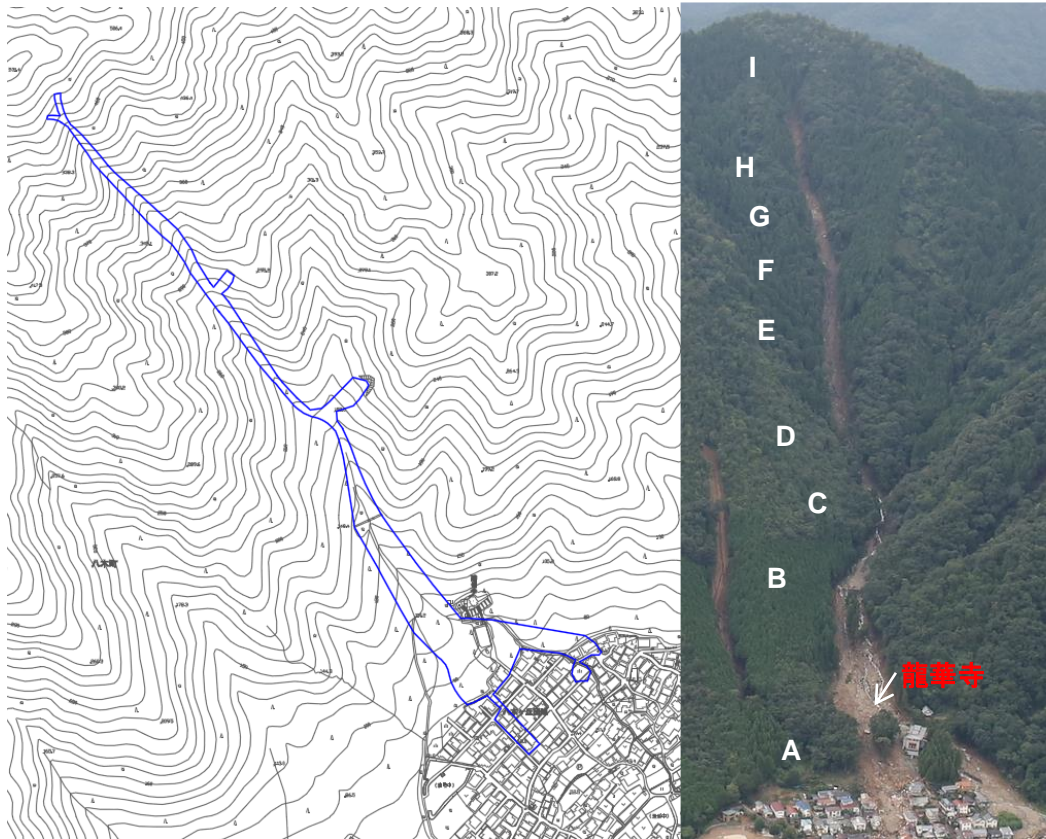
図 4-4 調査した溪流（国土地理院 8 月 20 日撮影写真を参考に作図及び加筆）

安佐南区八木四丁目八木ヶ丘団地では死者 9 名，負傷者 4 名が生じている。

調査は，団地直上付近から源頭部（流下水平距離は約 800m，高低差約 400m）まで踏査し（図 4-4 参照），途中数か所で斜面の断面等について巻尺とポールを用いた簡易測量を行った。

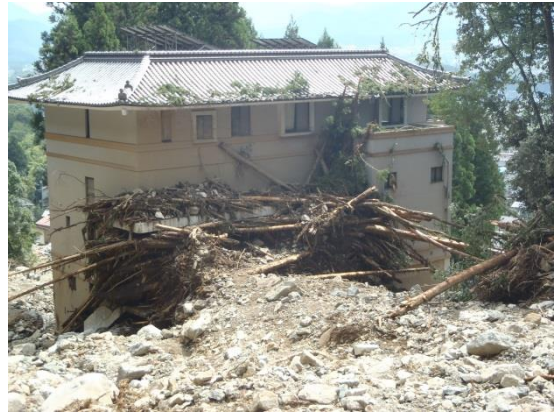
図 4-6 土石流が直撃した龍華寺

団地最上部は幅約 100m 程度の土石流が広がっている（図 4-5）。また上部にあった龍華寺近くで土石流が二方向に分かれて流下している（図 4-6）。この土石流により，上部付近にあったと思われる住宅は著しく破壊されている。

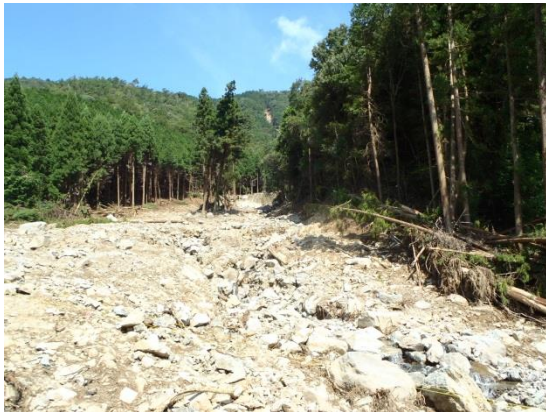
図 4-7 華寺付近から上流を臨む

龍華寺上流側には数十 cm から 1m 程度の大きさの岩石が堆積しており，勾配は 15 度程度である（図 4-7）。中には直径が 1m を超す岩石も見られたがまれであった。また，土砂が堆積したと思われる部分も，その後の降雨や地下水により大きく削られた跡が見られており（図 4-8），削られた部分の側面では，過去の土石流堆積物と思われる層も認められ，これまでも土石流が発生したことが伺われる。

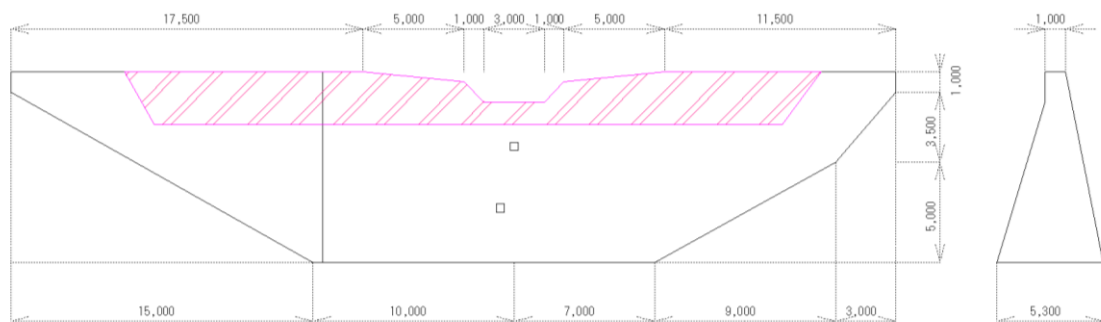
図 4-9 治山堰堤の形状（広島県森林保全課の資料を基に作図，ハッチング部が破損）

団地最上部から約 200m 程度上流側（標高約 140m 付近）に高さ約 9m、幅約 44m の治山堰堤（図 4-9 参照）が設置されていたが、図にハッチングして示す部分が（本体と袖部）が大きく破壊されていた（図 4-10）。広島県森林保全課提供の資料によれば、この治山堰堤は昭和 47 年に築造された谷止工であった。正確な測量結果でなく、あくまで推定値であるが、破壊された部分は幅 35m、高さ 2.6m 程度であった。このことから大きなエネルギーを持った土石流が流下したことがわかる。破損したコンクリート片が住宅地まで運ばれているとのことであった。

- 3) 八木ヶ丘団地を襲った土石流では、途中にあった治山堰堤が一部破壊されていた。治山堰堤上流側では勾配が15度程度と緩くなっていた。
- 4) 八木ヶ丘団地を襲った土石流の中流域側方斜面にはまだ数十cmの礫が多く見られ、もともとこのあたりの多くの岩石が存在し、それが土石流となって流れた可能性があることが分かった。

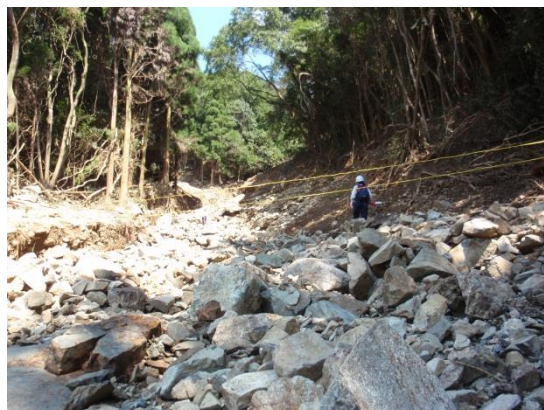
図 4-11 治山堰堤に堆積した礫

ダム上流側は数十 cm～1m 程度の礫で埋め尽くされている状況で（図 4-11）、堆積している礫の傾斜勾配は約 15 度ぐらいであった。

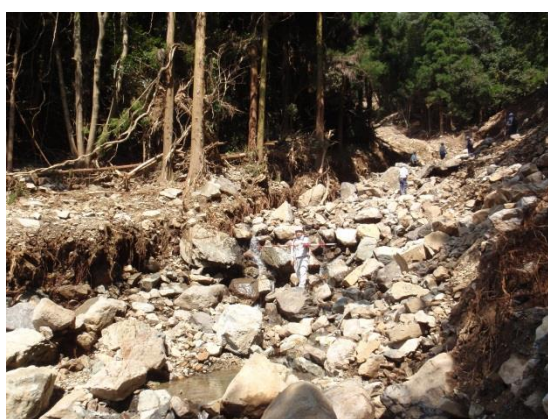
図 4-12 溪流合流部より約 20m 程度下流付近

合流部から約 20m 程度下流側で，溪流の幅は約 9m，深さ 2.2m 程度であった（図 4-12）．合流部では基岩が露出しており，約 4m の深さがあり，2m 程度の岩石も見られた（図 4-13）．

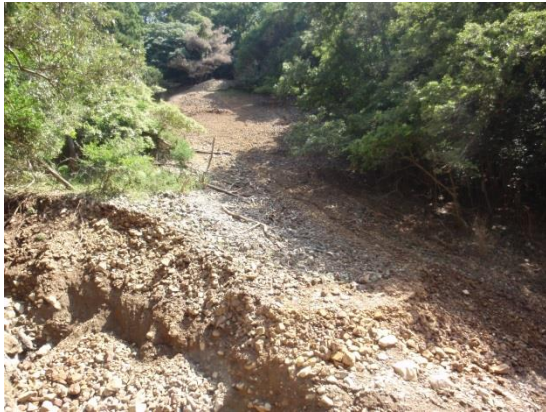
図 4-14 左岸側の土石流の様子

左岸側から合流している土石流の様子は図 4-14 のようであった．この付近はチャートや砂岩などの堆積岩と火成岩（花崗岩など）の境界付近となっており，堆積岩と火成岩が接触している箇所も見られた（図 4-15）．また接触部付近では一部は熱変成を受けてホルンフェルス化し，また強い圧力を受けた不連続面も多く見られた（図 4-16）．

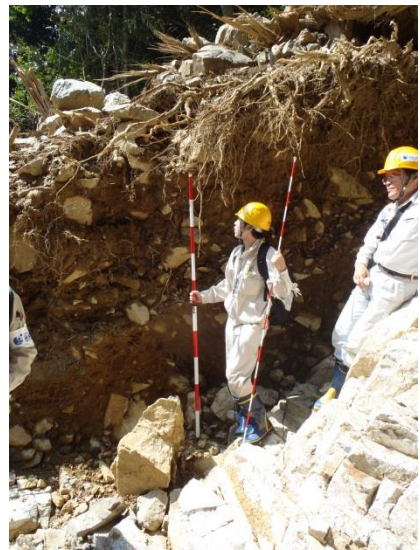
図 4-17 合流部上流側の様子

合流部上流側の本流は，幅 10m ぐらい，深さ 2.5m～4m ぐらいで削られており，側面には過去の土石流をと思われる岩石と砂礫が混じった層が見られ，過去にも土石流が発生していたと思われる（図 4-17）．この付近では花崗岩（CH 級と思われる）が露出していた（図 4-18）．

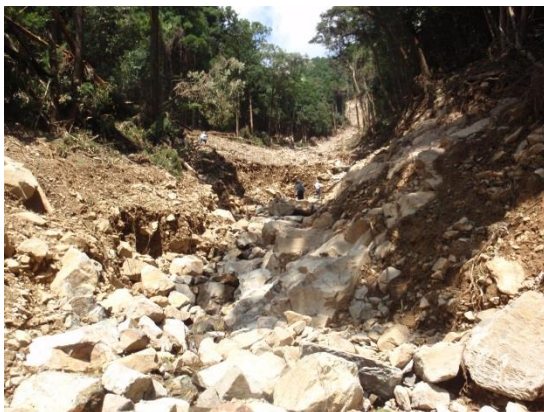
図4-19 地点D付近の様子

地点Dでは基岩の上に土砂が堆積しているかたちであり、崩壊部は幅8m、深さは4m程度であった(図4-19)。地点Eでは左岸側に幅10m、高さ10程度の小規模な崩壊が生じており、基岩が露出している(図4-20)。溪流部は幅18m、深さ3.2m程度、勾配は約31度であった。地点D~E間付近の左岸側方斜面内には、樹木の下に多くの岩石が点在し、もともとこの辺りの地盤に多くの岩石が存在しており、それが土石流となって下流に流下したことが伺われる(図4-21)。また側方斜面内の地表面では、地表面が洗われて土が露出し、流された落ち葉が澱み点にたまっているような地表流の痕跡が見られ(図4-22)、今回の災害では降雨強度が非常に強かったため、斜面内に浸透する前に地表面を溪流に向けて流れ落ちた雨水が多く、多くの降雨が溪流部に流れ込んだために、土石流が発生したと考えられる。

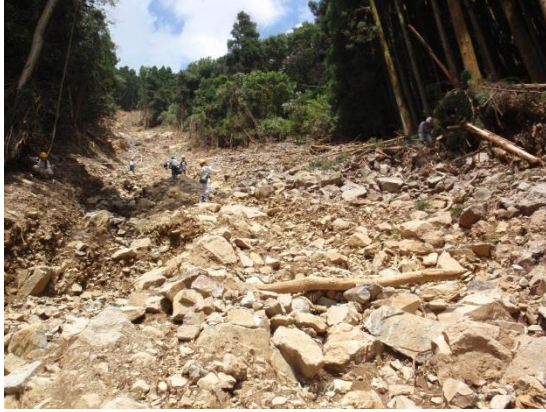
図 4-23 地点 F 付近の様子

地点Fは地点Eより50m程度上流側で、崩壊部は幅15m、高さ1.9m程度であった。斜面勾配は約31度程度であった(図4-23)。地点Gでは岩盤が露出しており、崩壊部は幅約17m、深さ3.2m程度、斜面勾配は約36°であった(図4-24)。

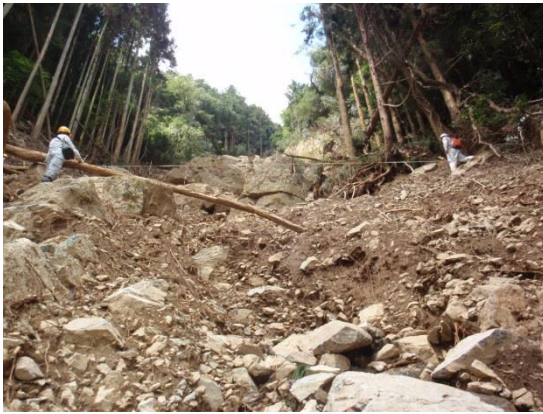
図 4-25 地点 H 付近の様子

地点H(図4-25)では、図の背後の岩盤は露出部分で高さが3m以上あり、全体に図4-26のように流れ盤になっていた。またこの付近では崩落した土砂と岩盤の境目付近には直径3cm程度のパイプフロー跡と思われる穴が開いていた(図4-27、中央の赤丸の中)。

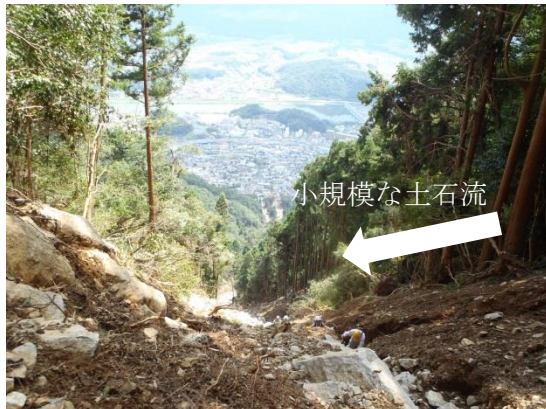
図 4-28 源頭部付近から下流を臨む

源頭部より 20～30m 程度下流の右岸側に小規模な土石流が見られた（図 4-28）。

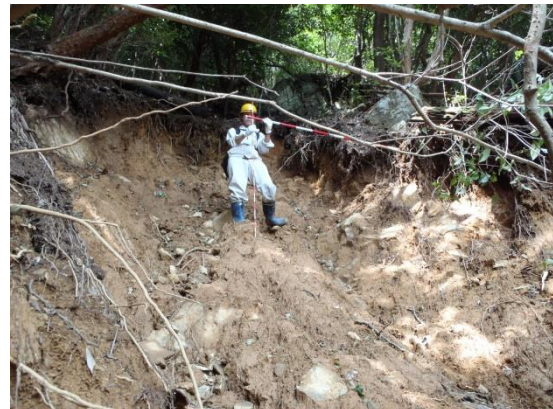
図 4-29 源頭部の様子

源頭部は幅約 4m 程度で、深さ 1.8m 程度で、斜面勾配約 37° であった（図 4-29）。崩壊側面の地表面から数十 cm～1m 付近に直径 3cm 程度のパイプフロー跡と思われる穴が多く見られ、地下

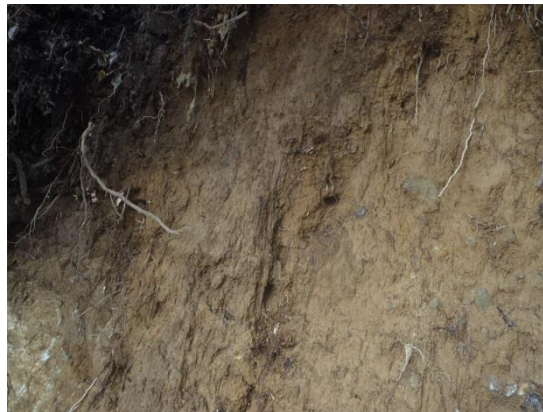
図 4-30 源頭部で見られたパイプフロー跡

水の流出により地表面が押されたものと思われる（図 4-30）。

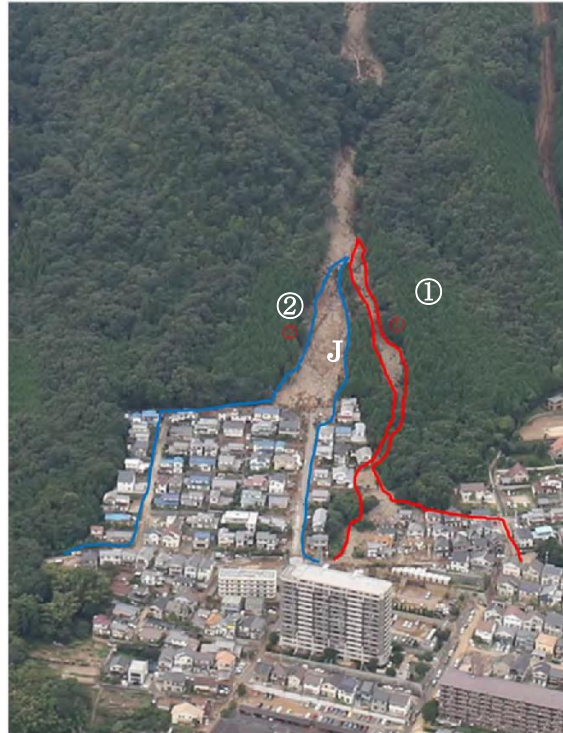
図 4-31 阿武の里団地被害状況（提供：森脇武夫博士⁴⁾）

八木三丁目郵政阿武の里団地（以下、阿武の里団地と記す）では、土石流は主なもので3つの溪流から発生し、団地の上流約150mの地点で2つに分岐し、第一波は東側に流下し、第二波以後は西側へ流下していた（図 4-31）。第一波が団地東側の住宅に流入するとともに、団地東側下部の住宅に大きな被害を及ぼした（図 4-32）。幸い死者は出ていない。一方、第二波は団地中央上部の住宅に甚大な被害を及ぼし（図 4-33）、中央の坂道を流下して坂道の両側の住宅に大きな損傷を与えるとともに、横方向の路地を流れ、西側の住宅へも被害を及ぼし（図 4-34）、西側の坂道を流下していた（図 4-35）。

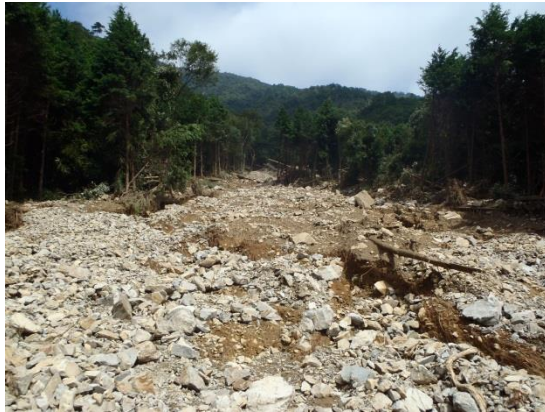
図 4-36 団地直上付近から上流を臨む

団地中央上部のJ地点で撮影した土石流溪流の様子を図 4-36 及び図 4-37 に示す。この付近は八木ヶ丘団地と同じように直径 1m 未満の岩石が多く見られる。また図 4-37 に示すように、土石流溪流の断面を見ると、下層にも土石流堆積物が見られるなど、過去にも土石流が発生していた可能性が高いことが伺える。

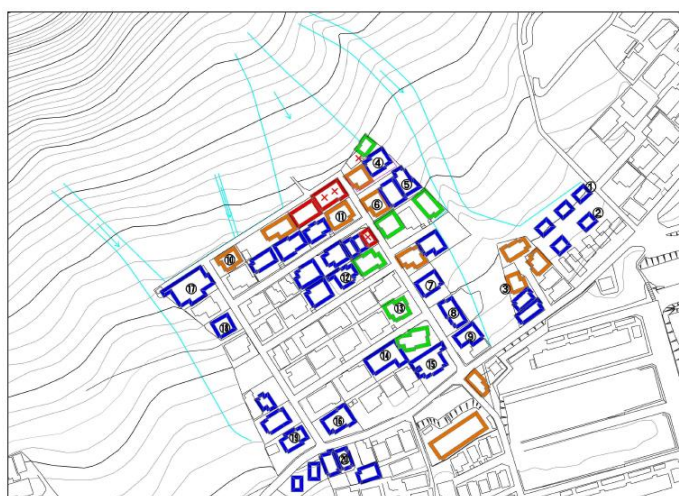
図 4-38 家屋の被害状況

土石流による家屋の被害状況を図 4-38 に示す。この図では、全壊家屋を赤、土砂が 1 階部分に大量に流入した家屋を黄色、家屋の半分が破損した家屋を緑色、庭先など土砂が流入した家屋を青色で示している。また人的被害があった家屋（1 名は屋外にて被災）を×印で示す。

それ以外の場所では、土石流が流下した道路から離れるほど急激に被害が少なくなることが分かる。

- 7) 阿武の里団地の被害状況や土砂の堆積状況を調査すると、被害があった家屋は団地最上段に位置する住宅や土石流が流下した道路沿いの住宅に集中していることがわかった。
- 8) 光廣神社裏の土石流は比較的小規模であったが、住宅を3軒程度破壊し、神社まで到達しており、規模の割には多量の土砂が流下したと思われる。

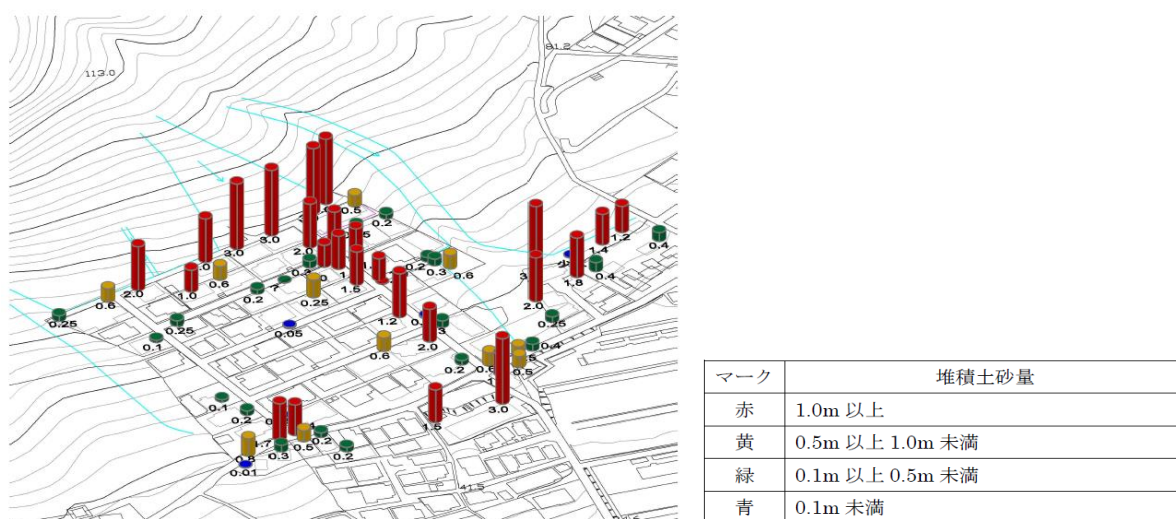
図 4-39 土砂の堆積状況

図 4-39 に現地で計測、および撮影した写真から読み取った土砂の堆積状況を示す。この図では堆積土砂の高さが 1m 以上を赤色、0.5m 以上 1.0m 未満を黄色、0.1m 以上 0.5m 未満を緑色、0.1m 未満を青色で示している。

家屋被害と同様に、団地最上部の住宅と最上段の道路、最上段に延びる道路両側の住宅、道路下流の住宅と道路に大量の土砂が堆積している。西側の土石流が直撃した団地最上部の住宅には 3m 程度の土砂が流入するとともに、西側に向かって流れ、2~3m の土砂と流木が堆積していた。

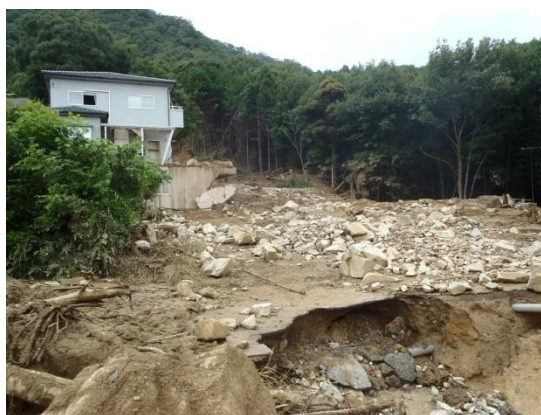
図 4-41 土石流により家屋が流失

図 4-40 の東側の土石流では、谷出口付近にあった 3 軒の家屋を完全に破壊しながら(図 4-41)、土砂は神社参道まで達している(図 4-42)。流失土砂は、風化花崗岩であると思われるが、巨礫を多く含んでおり、流動性が高く、量も多く、かなりの破壊力を伴う流体であったと推察される。

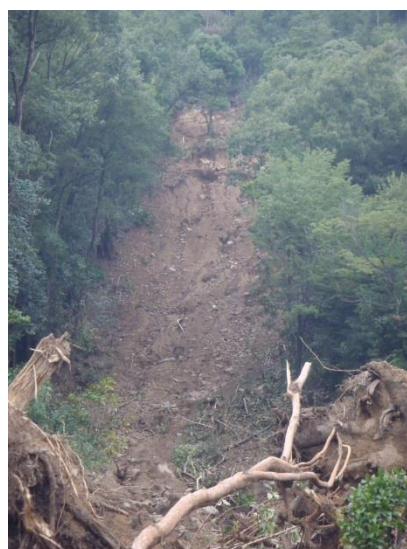
図 4-43 西側の土石流

一方、西側の土石流は、比較的規模が小さく、少しだけ凹んだ斜面が表層崩壊を起こし、流下したものと考えられ、斜面下方にあった庭園部に堆積して停止していた（図 4-43）。

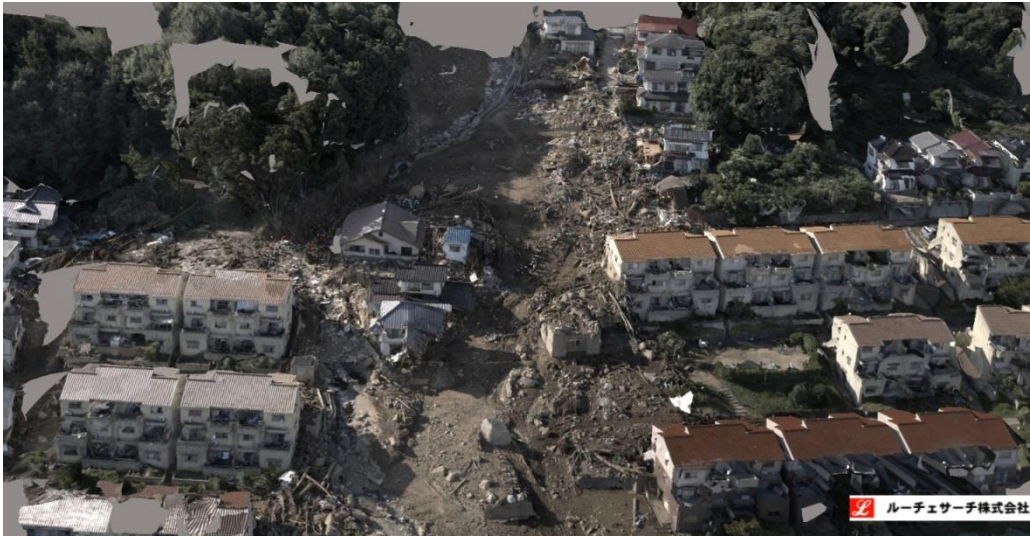
図 4-44 県営緑丘住宅付近の被災状況の様子（提供：ルーチェサー子株）

今回の災害で、もっと被害が大きかったのが県営緑丘住宅周辺を襲った土石流である。この現場では実に 41 名の死者が確認されている。図 4-44 はルーチェサーチ株式会社が撮影した災害地の航空写真である。

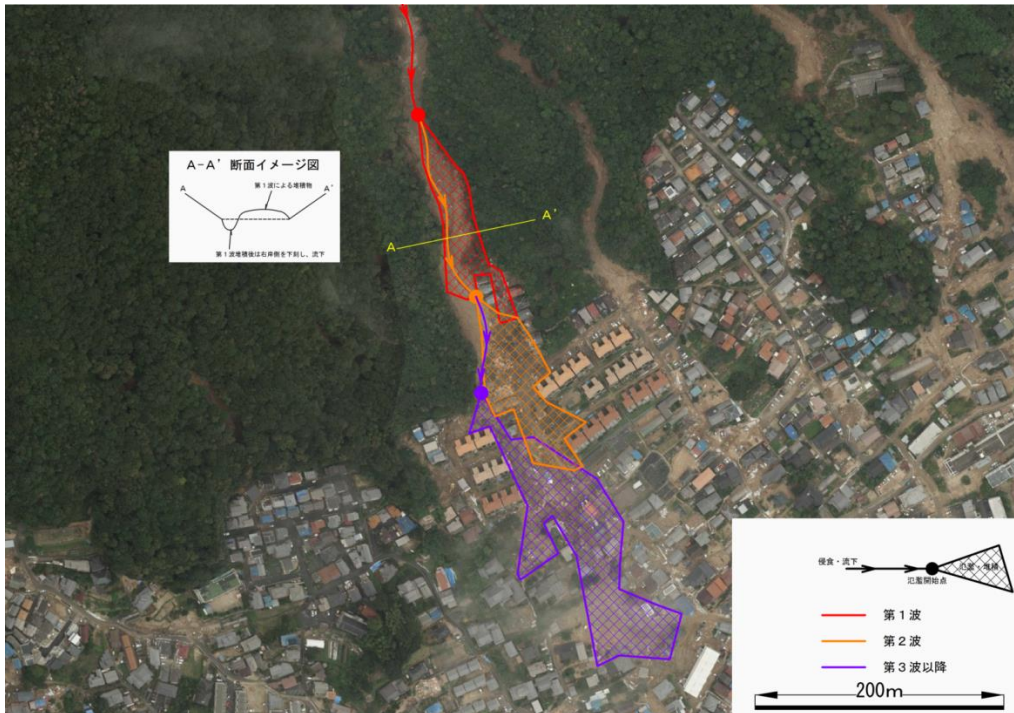
図 4-45 土石流流下状況（提供：中井真司博士）

中井らによると県営緑丘住宅周辺を襲った土石流は 3 回以上にわたって流下している⁹⁾。中井らが示した流下状況を図 4-45 に示す。図に示す通り、第一波は団地最上段部程度で停止しているが、その後第一波で堆積した土砂をよけるように第二波、第三波がそばを通り過ぎ、勾配の緩い地域まで流下している。

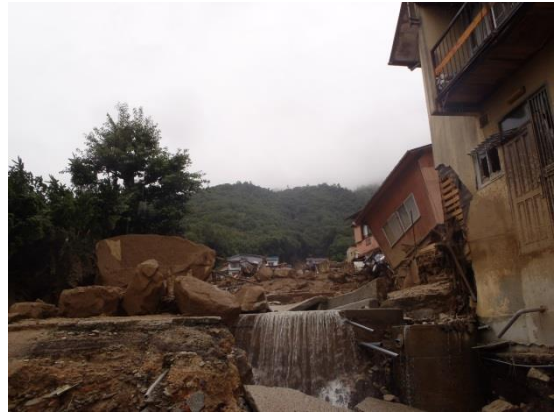
図 4-46 被災エリアの写真

図 4-46～48 は第三波が到達したエリアの様子である。4m ほどの巨岩を含む土石流が襲来している。流下した土砂の粒度は、まさ土地帯の土石流で良く見られる細粒土から砂、礫、巨岩まで幅広く見られ、数 m の巨岩なども多く見られ、土石流の破壊エネルギーがすさまじかったことが伺える。

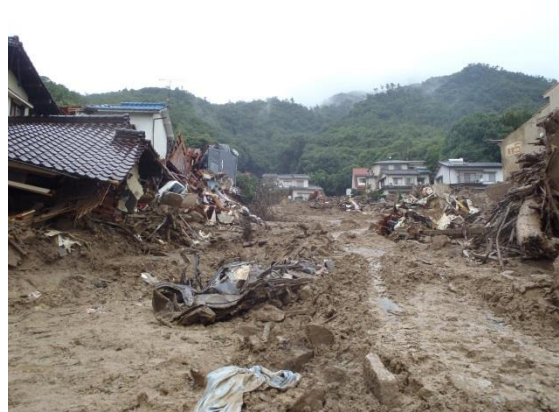
図 4-48 多くの巨岩も見られた

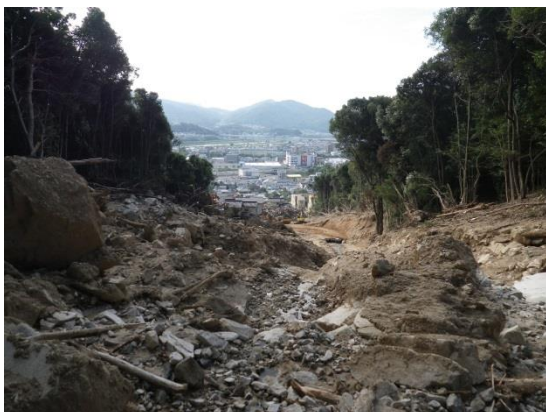
図 4-50 は土石流の氾濫開始点付近から下流を望んだ様子を示す。左岸側に第一波が堆積し、それを迂回するように第二波、第三波が右岸側を流下している。図 4-51 は第 1 波が堆積している付近の右岸側の溪流の様子を示す。災害後の降雨による影響もあるが、かなり深く削られていることが分かる。

図 4-50 氾濫開始点付近から下流を望む

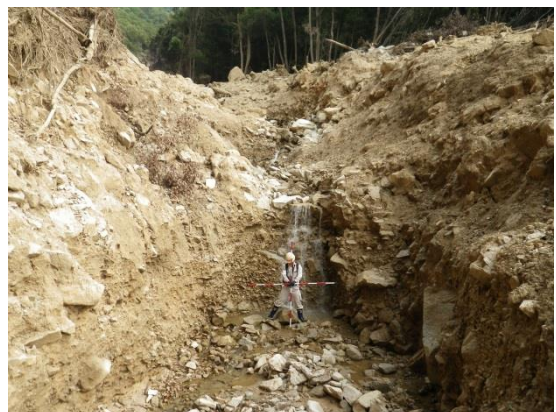
図 4-51 右岸側の様子

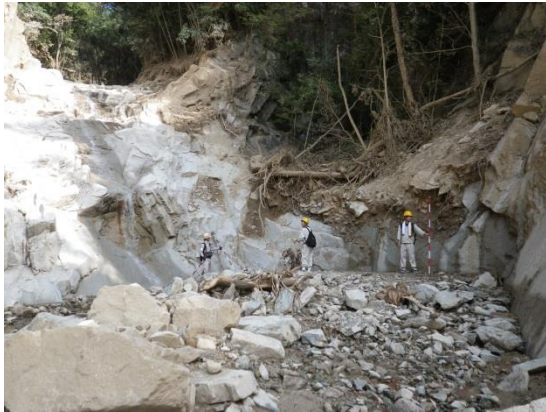
図 4-52 石切り場

図 4-52～53 は上流側に少し上った所にある石切り場付近の様子である。完全に基岩が露出している。

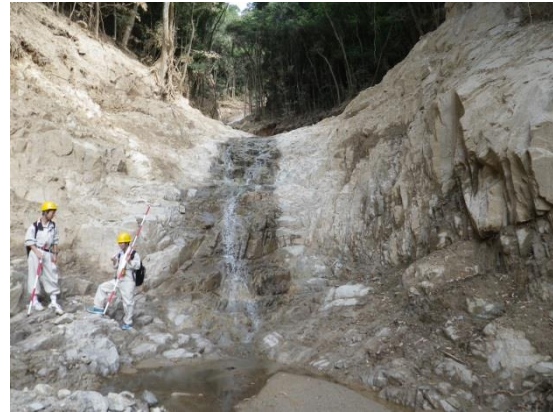
図 4-53 完全に基岩が露出している

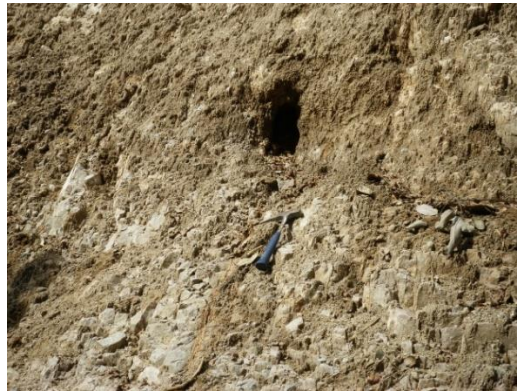
図 4-54 は溪流途中に見られたパイプフローにできたと思われる穴である。このようなあとは溪流に沿って多く見られ、また他の土石流現場でも多く確認されている。

図 4-54 溪流途中に見られたパイプフロー跡

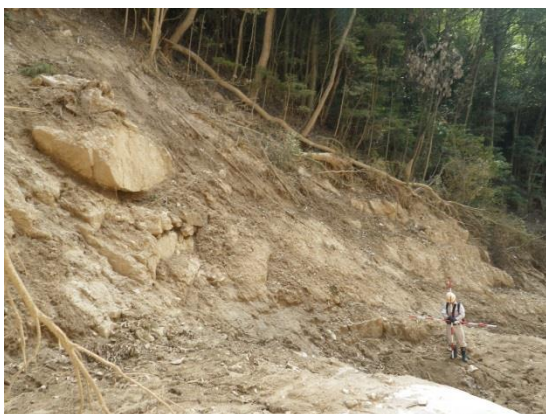
図 4-55～57 は本流と支流の合流部付近の様子である。左岸側が支流で、右岸側が本流である。図 4-57 に示すように、この付近では基岩が完全に露出しており、多くの土砂が流下したことが分かる。

図 4-55 本流と支流の合流付近（左岸側）

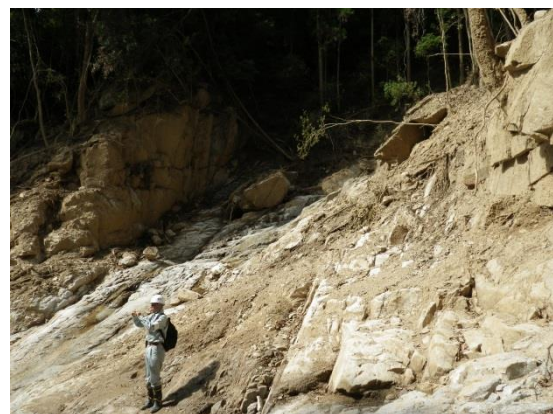
図 4-56 本流と支流の合流付近（右岸側）

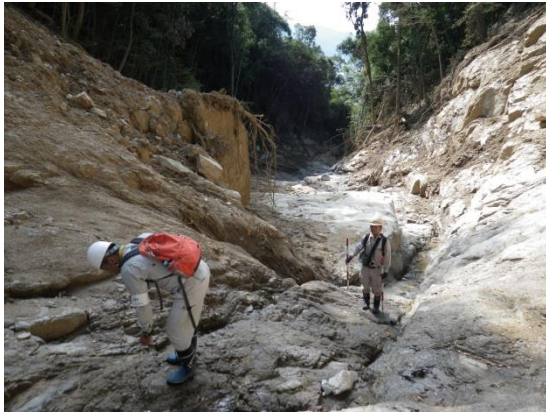
図 4-57 本流と支流の合流地点付近

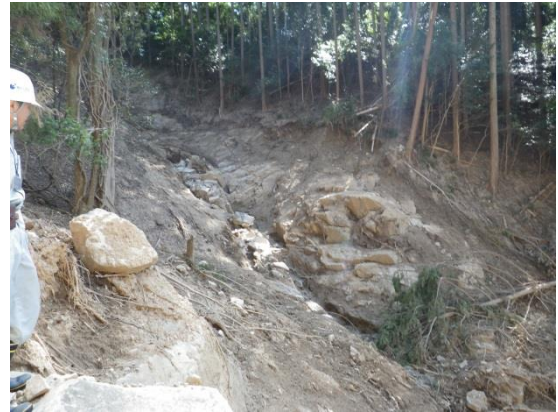
図 4-58 は支流と支流の合流地点付近である。左からの支流の出口には右からの支流によって運ばれた流木が残されている。

図 4-58 支流と支流の合流付近（左岸側）

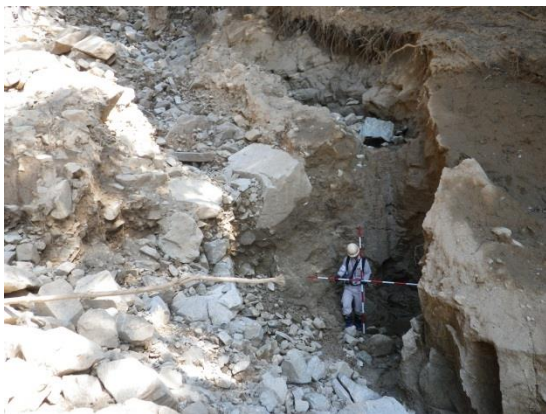
図 4-59 は右岸側の支流を上った様子である．地山の一部分が大きく削られ手いることが分かる．これから今回は被圧された地下水により土砂が押し出されるような形で土石流が発生した可能性が伺える．図 4-60 は右岸側支流の源頭部付近の様子を示す．幅約 20m、深さ 4～5m 程度とかなり深い．また図 4-61～7 に示すように崩壊部にはパイプフロー跡と思われる穴や空洞が多く見られた．

図 4-59 右岸側支流の様子

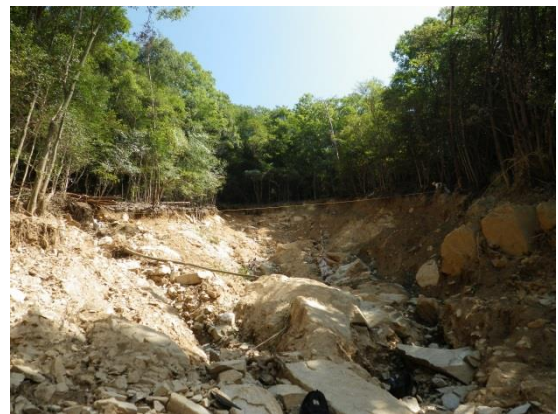
図 4-60 右岸側支流の源頭部の様子

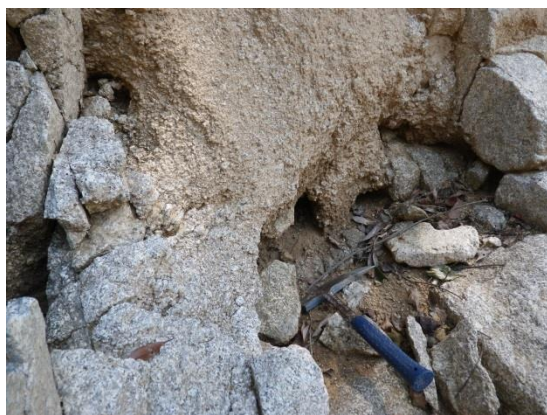
図 4-61 基岩との境界見られたパイプフロー跡

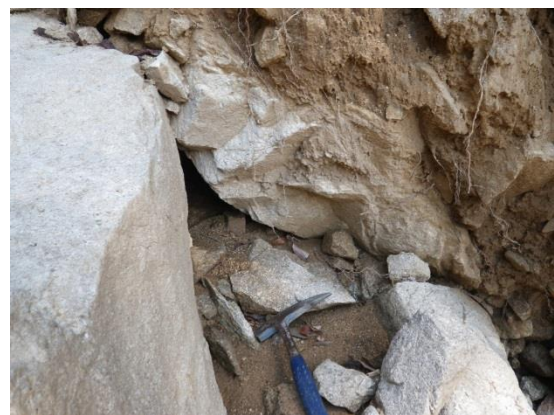
図 4-62 マトリックの間に見られた空洞

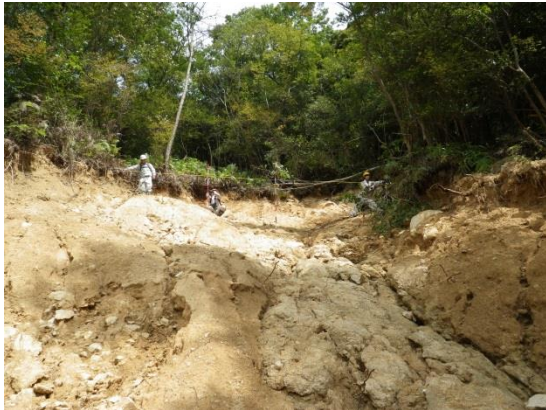
図 4-63 は左岸側支流の源頭部付近の様子である．源頭部は幅約 8.5m、深さ約 1.8m 程度であっ

た。この源頭部付近でも図 4-64 に示すようなパイプフロー跡が多く見られた。図 4-65～66 は左岸側支流の様子を示す。

図 4-63 左岸側支流の源頭部の様子

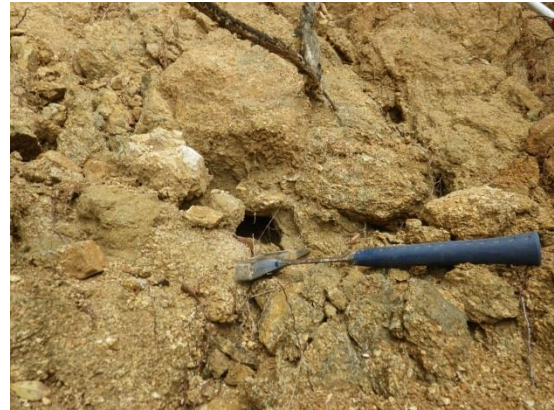
図 4-64 パイプフロー跡と思われる穴
