平成26年8月 広島豪雨災害調査報告書

2015 年 5 月

1. 災害の概要と調査団

1. 1 災害の概要

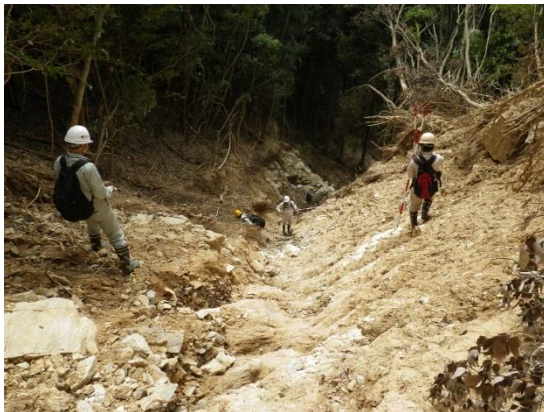
た。この源頭部付近でも図 4-64 に示すようなパイプフロー跡が多く見られた。図 4-65～66 は左岸側支流の様子を示す。

図 4-65 左岸側支流の様子①

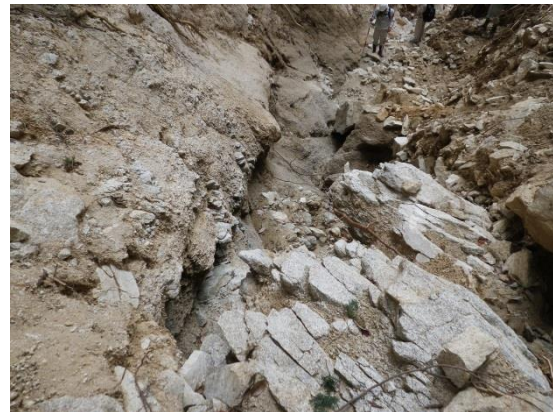
図 4-66 左岸側支流の様子②

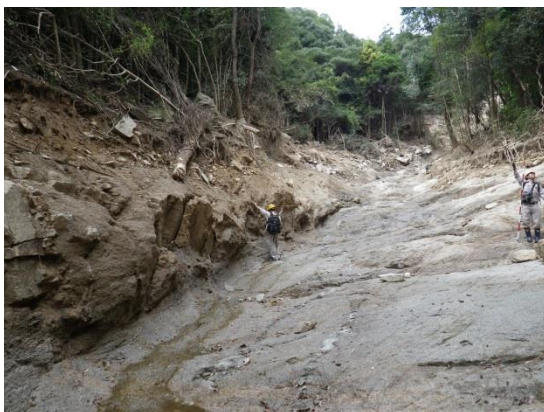
図 4-67 は本流の途中の様子である。まさ土のみならず、軟岩の一部も切り取られており、相当な土砂が流下したものと考えられる。図 4-68 に示すようにまさ土部分の側面にはパイプフローの跡が多く見られた。

図 4-67 の上流には断層に沿って深く V 字に削られた谷地形も見られた (図 4-69)。

図 4-67 本流の流路の様子

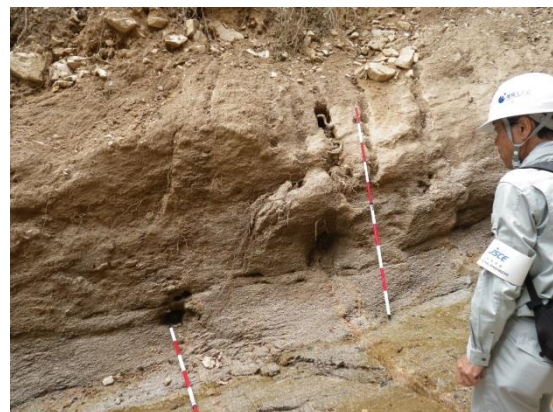
図 4-68 側面にはパイプフロー跡が見られた

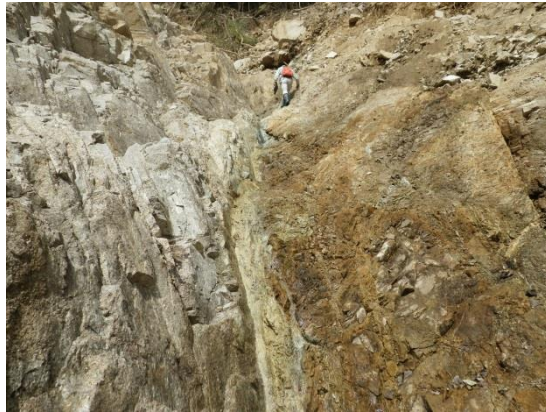
図 4-69 断層に沿って削られた谷地形

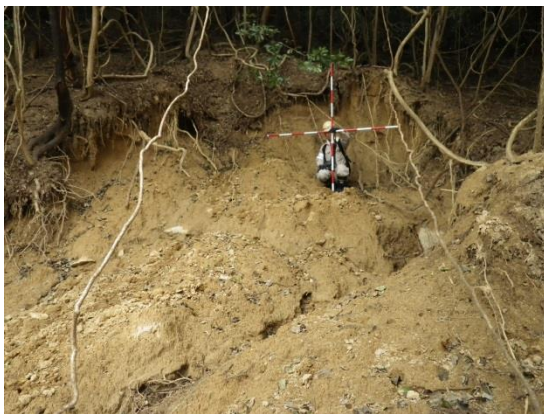
本流の源頭部は複数（大小合わせ 5 個程度）ある（図 4-70～71）。図 4-71 に示す源頭部では図 4-72 に示すように一部が大きく削られているものもあり，後ろから押されて土砂が流下した可能性がある。本流の源頭部でもこれまで同様パイプフロー跡と思われる穴が多く見つかった（図 4-73）。

図 4-70 本流の源頭部①

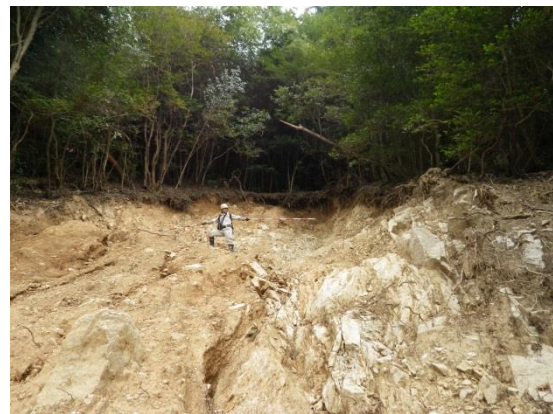
図 4-71 本流の源頭部②

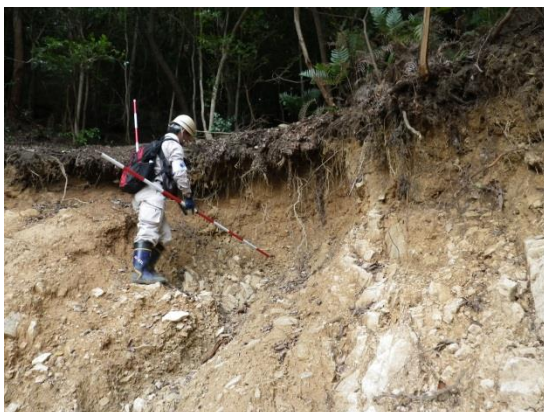
図 4-72 源頭部に見られた大きなくぼみ

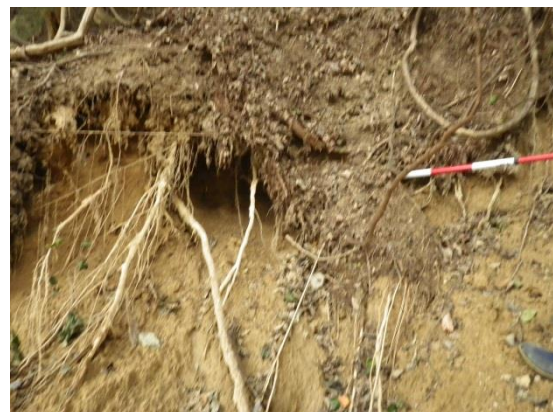
図 4-73 パイプフロー跡と思われる穴

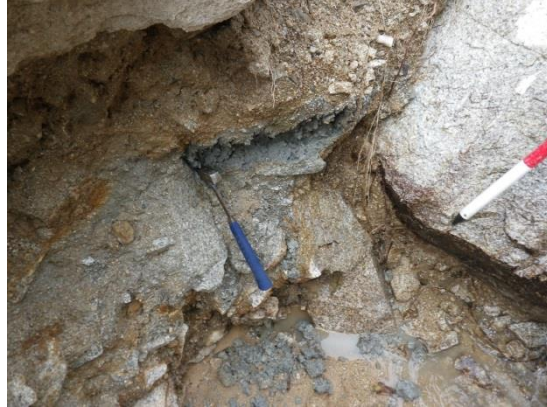
また，本流の源頭部近くでは図 4-74 に示すように常時地下水位面下にあったと思われる灰色の砂質土が見つかるなど，常に地下水が供給されるような状況であったことが分かる．

図 4-74 灰色をした砂質土

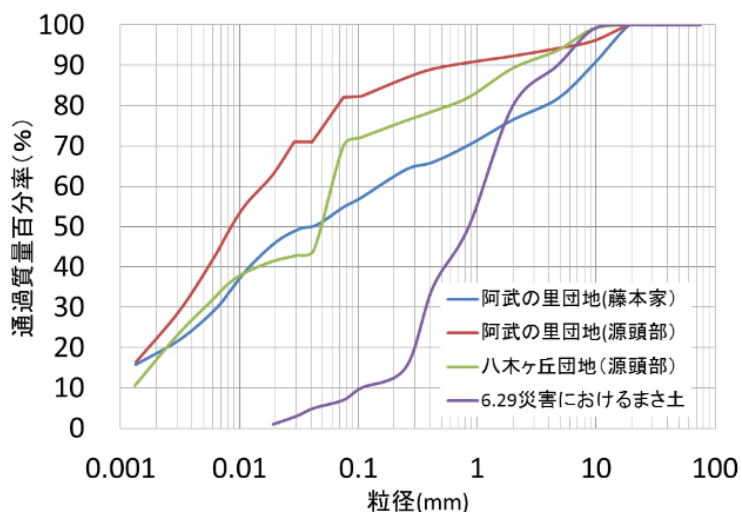
図4-75 粒径加積曲線

粒度試験より求めた粒径加積曲線を図4-75に示す。粒径が約0.001mmから10mm以上と幅広く分布している。これは風化土によく見られる傾向であり、粒度分布に局所的な変化も見られる。また平成11年6.29災害のまさ土の粒径加積曲線⁵⁾と比べると、細粒分が多く含まれることがわかる。今回の災害の試料は、細粒分が50%以上であり、細粒土に分類される。これより本現場は風化がかなり進行しており、危険な状態であったといえる。

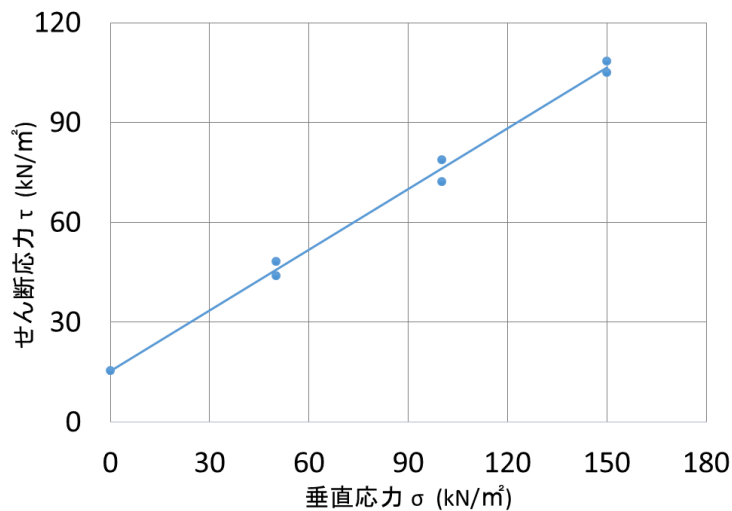
図 4-76 不飽和一面せん断試験結果（破壊規準線）

試験結果を図 4-76 および図 4-77 に示す。破壊曲線を得た。不飽和試料では $c=15.5\text{kN/m}^2$ 、 $\phi=39.8^\circ$ ，飽和試料では $c=14.8\text{kN/m}^2$ ， $\phi=30.3^\circ$ の結果が得られた。6.29 災害における試料の強度定数は $c=0\sim 7\text{ kN/m}^2$ 、 $\phi=30^\circ$ 前後であり⁶⁾、内部摩擦角に大きな差はないが、粘着力においては今回災害現場の試料が大きく上回っている。特に飽和状態においては 6.29 災害における試料の場合 c は 0 付近まで著しく減少するが、本災害の試料では c がほとんど減少していない。したがって、飽和度の増加に対する強度の低下は小さく、降雨に対して比較的強度のある地盤であったとわかる。

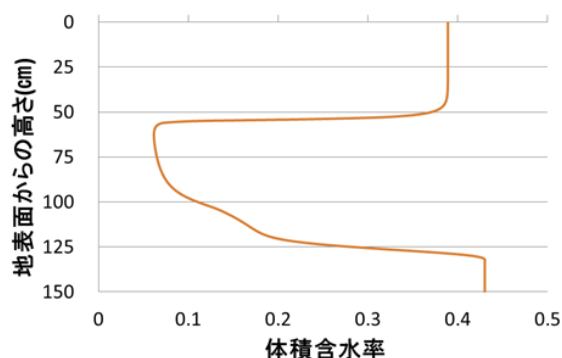
図 4-78 浸透流解析の結果

図 4-78 に崩壊発生時刻を過ぎた午前 4 時頃の解析結果を示す。このように解析では、層全体が飽和しないため、崩壊が発生しないことが分かった。当然、VG モデルに用いるパラメータが正確でないなどの問題もあるいが、上述した安定解析の結果を合わせて考えると、今回の災害では降雨の地表面からの浸透による表層崩壊では説明しにくいことがわかる。

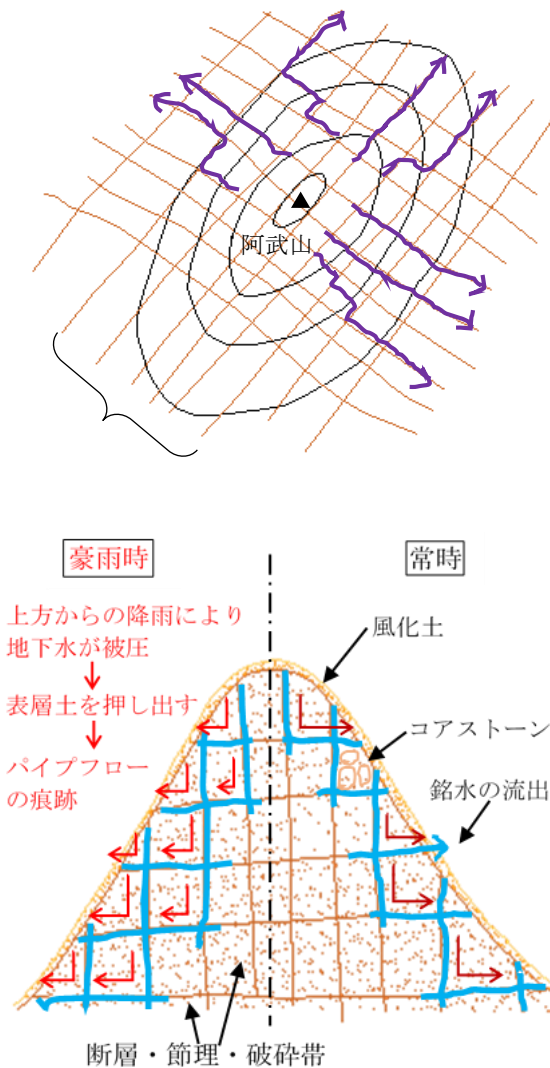
図4-79 地盤中の水の流れの概念図（提供：森脇武夫博士）

そこで、崩壊原因には別の要因が考えられる。森脇ら⁹⁾によると今回の崩壊は谷部での崩壊が多く見られており、被圧地下水によって押し出されたような形状をしている。また、現場調査結果で示したようにパイプフローの痕跡も見られることから、災害前の2か月間に降った降雨により、すでに山に多量の地下水が存在し、周りからの伏流水などの影響も考えられる。

図4-79はその概念図を示す。図に示すように地盤内の節理や不連続面に水が入り込み、その水が伏流水として流れており、災害があった8・20日未明の降雨により被圧された地下水が地表面に流出させ、その際、地面を斜面下方に押し出すことによって発生したと思われる。

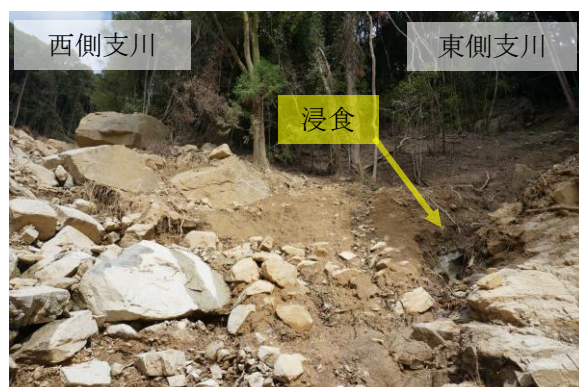
図 5-3 支川の合流部

図 5-3 に二つの支川の合流部の被災後の様子を示す。西側の支川の土石流の規模の方が、東側の支川の土石流の規模よりもかなり大きかった。また、西側の支川の土石流の堆積物が東側の支川の流れによって浸食されているため、西側の土石流が先に発生し、その後に東側の土石流が発生したものと考えられる。

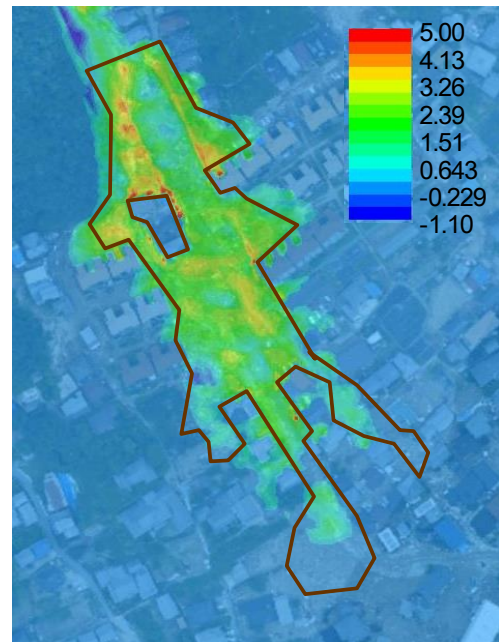
図5-6 数値解析による地盤の変化の平面分布（コンター）と現地での粒径の大きい岩石の平面分布（茶色枠）

図5-6に解析後の地盤高さの変化量の平面分布と被災後の写真や映像から得られた粒径の大きい岩石の平面分布を示す。図に示すように、解析結果は、粒径の大きい岩石の平面分布とほぼ一致していることがわかる。これは、本解析が土石流の発生・流動・堆積過程に関する数値シミュレーションであり、土石流による土砂が堆積した後に降り続いた豪雨による粒径の細かい土砂の浸食を対象としていないためである。本結果より、土石流発生から土石流が宅地に堆積した直

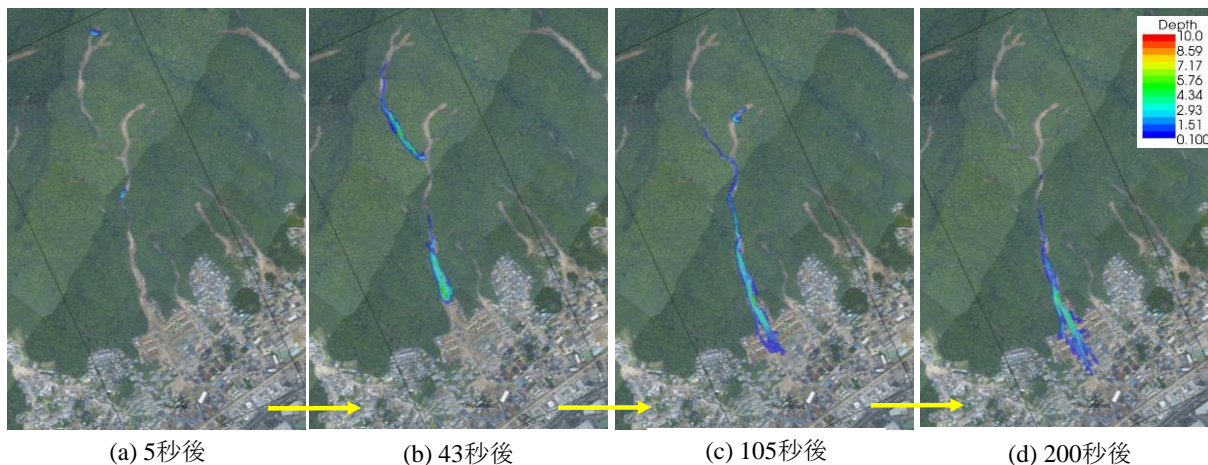
図 5-7 流域全体の土石流の深さの時空間的な変化

図 5-7 に流域全体の土石流の深さの時空間的な変化を示す。土石流発生直後は土石流の規模は非常に小さいが、時間とともに大きくなり、宅地に流れ込んだ時点では非常に大きくなっていることがわかる。中流域で発生した土石流は、43 秒で宅地に到達しており、本川源頭部で発生した土石流でも 96 秒で宅地に到達

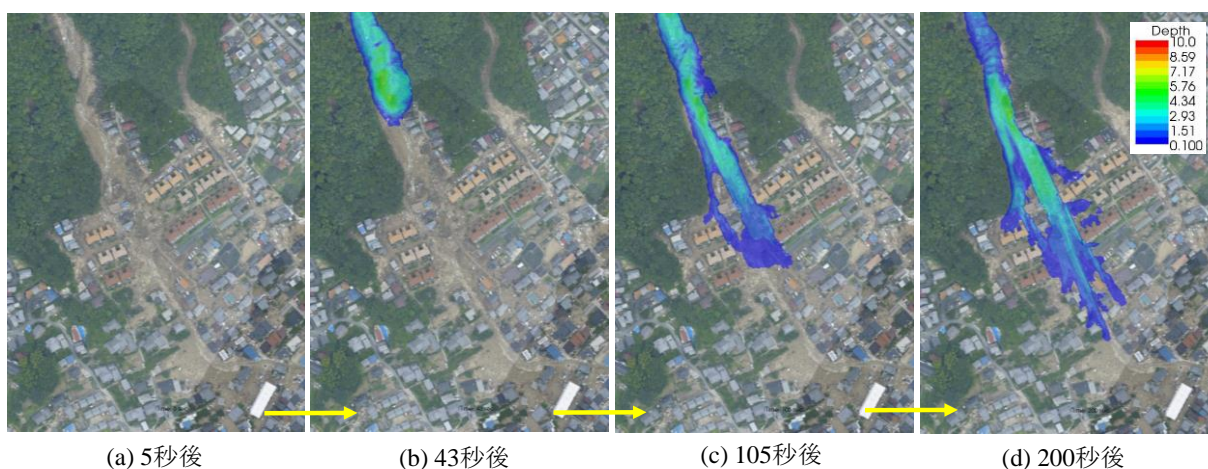
図 5-8 住宅地の土石流の深さの時空間的な変化

図5-8に住宅地での土石流の深さの時空間的な変化を示す。土石流は家屋の上流域に土砂を堆積させるため、家屋に土石流が衝突しても横に大きく広がることはなく、斜面下方に伸びている道路や家屋と家屋の間を比較的直線的に下流に流下していることがわかる。これは、今回の土石流はマサ土地域としては比較的大きな粒径の岩石が含まれているとともに、地盤の勾配が非常に急な地域に宅地が建設されているためと考えられる。

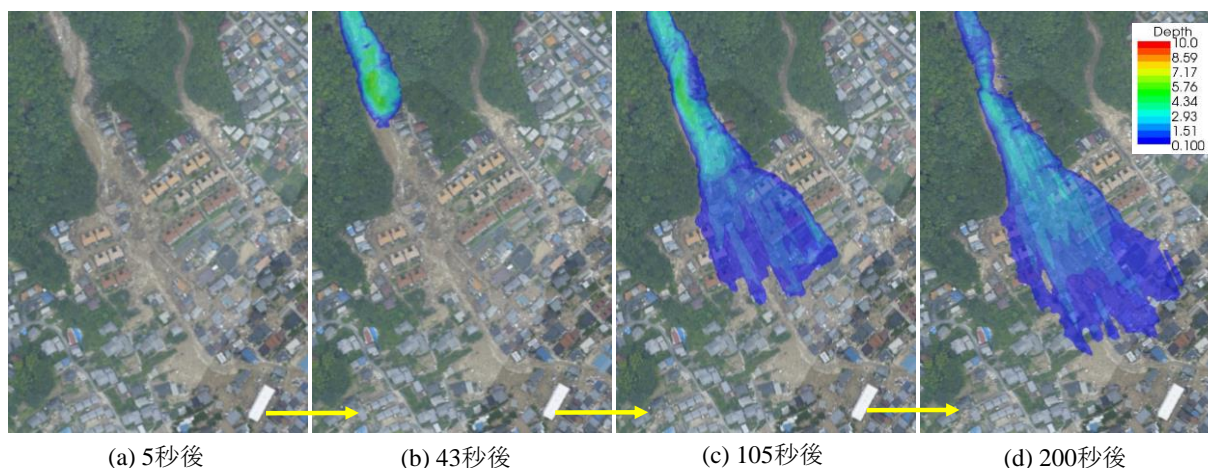
図 5-9 家屋を考慮していない場合の住宅地の土石流の深さの時空間的な変化

図5-9に家屋を考慮していない場合の住宅地での土石流の深さの時空間的な変化を示す。家屋を考慮しないことにより、土石流は扇形に広く薄く流れていることがわかる。つまり、家屋の存在により土石流から守られた場所もある一方で、土石流の流下経路に周辺は、土石流の深さは深くなり被害も大きくなったと考えられる。
