## 第 5 章 矢部川水系の災害

### 5.1 はじめに

矢部川は流域面積 647km<sup>2</sup>、延長 61km の福岡県南部を流れ有明海に注ぐ一級河川である。平成 24 年(2012 年)7 月 14 日に襲った梅雨前線性の豪雨により、矢部川でも甚大な河川災害が発生した。特に、本川と派川の沖端川においては堤防の決壊が発生し、浸水面積は約 2,579ha、浸水戸数約 1,870 戸（うち、床上浸水 704 戸、床下浸水：1,166 戸。平成 24 年 8 月 2 日速報値。ただし、内水被害も含む）となるなど重大な被害が発生した。当日の降雨状況としては、黒木雨量観測所において、1 時間雨量：94mm、3 時間雨量：183mm、6 時間雨量：303mm、9 時間雨量：365mm、と全てが観測史上最大を記録した。それに伴い、14 日 9:00 に船小屋水位観測所地点で、観測史上最高となる 9.76m の水位を観測し、これまでの既往最高であった平成 2 年 7 月 2 日の 7.74m を大きく更新した。また、計画高水位と同等の水位が 4 時間程度継続し、本川 7k300 地点右岸が砂質層のパイピングにより決壊を引き起こした（国土交通省九州地方整備局、2012）。また、沖端川 12k200 地点右岸と 13k400 地点左岸において、越水による堤防決壊が生じた。

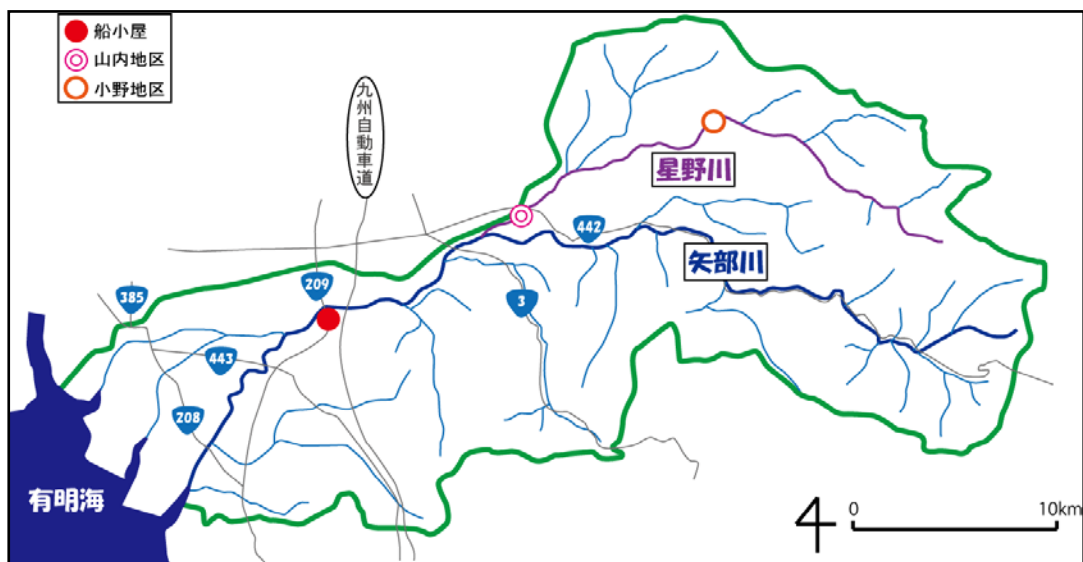
図 5.1 矢部川流域と調査地点

著者らは災害直後、矢部川、星野川の予備調査を行ったが、星野川沿いの山内、小野地区では田畑や河川敷に氾濫・堆積した大量の流木および流木群が観察された。また、矢部川中流のみやま市瀬高町にある中ノ島公園(船小屋)の水害防備林では、500 本を越えるクスノキが大量の流木を捕捉していた（図 5.1）。洪水流下の阻害要因となりうる流木や流木群について、堆積あるいは捕捉の特性を調べることは今後の対策立案において重要なことである。予備調査後、著者らは、7、8、9 月および 12 月に延べ 13 回にわたって現地調査を行った。本節では、それらの結果を報告する。

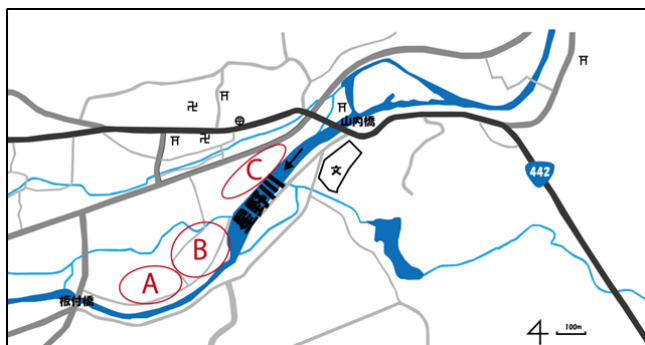
図 5.2 星野川に架かる山内橋から板付橋の区間における調査対象地点

山内地区では、山内橋から板付橋の区間の右岸側の田畑に流木が大量に氾濫した（図 5.2）。まず、個別に散乱・堆積した流木について、その長さの統計的な特性を調べた。その結果を図 5.3 に示す。

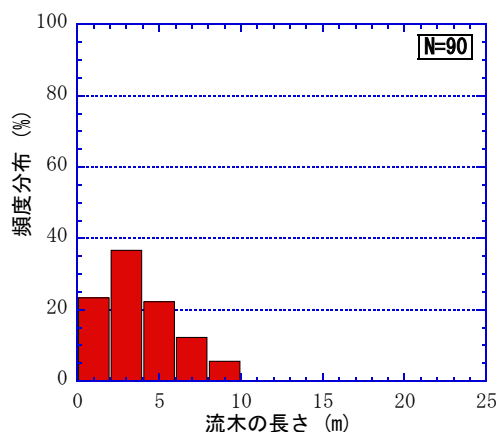
図 5.3 個別に氾濫・堆積した単独流木の長さに関する頻度分布

氾濫した流木には、 $L=2\text{m}\sim 4\text{m}$  の範囲の流木が最も多かったことが分かる。流木の平均の長さ  $L=3.7\text{m}$ 、変動係数  $\alpha_L=0.557$  であった。次に、集積・堆積した流木群について、その捕捉された量と障害物の遮蔽面積との関係を調べた（図 5.4）。両者は、バラツキはあるが、ほぼ線形的な関係にあることが分かる。

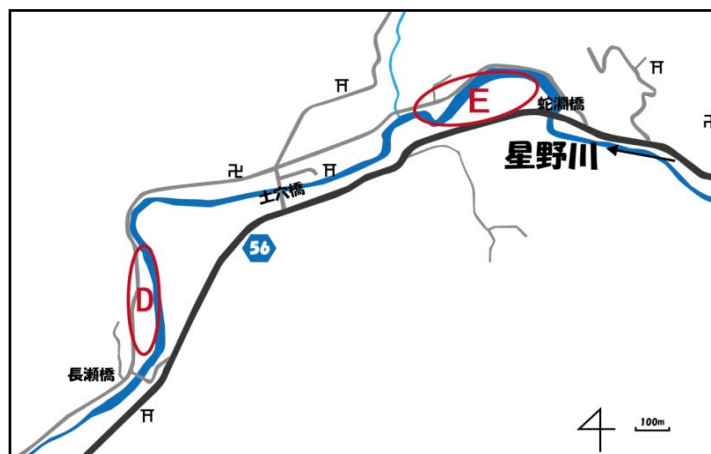
図 5.5 星野川に架かる小野地区蛇淵橋から  
長瀬橋の区間における調査対象地点

小野地区では、蛇淵橋から長瀬橋の区間の河川敷に流木が大量に氾濫・堆積した（図 5.5）。図中 D 地区では右岸側に、E 地区では左岸側の河川敷に氾濫した。その大部分は、個別に散乱・堆積した流木であった（写真 5.3）。現地において、直接、それぞれの流木の長さや直径を測定した。まず、図 5.6 にその結果を示す。相関係数は 0.305 であり、あまり相関はない。したがって、長さや直径は互いに独立であるとして、統計的な特性を調べた。

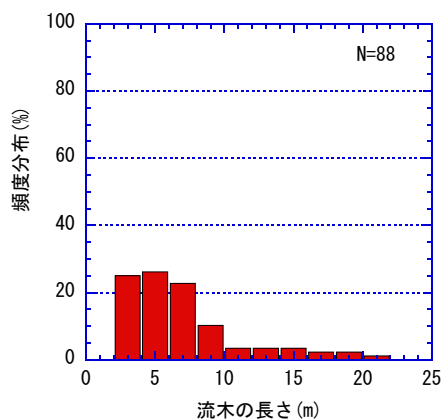
図 5.7 小野地区において氾濫・堆積した  
流木の長さに関する頻度分布

図 5.7 は、堆積した流木の長さに関する頻度分布である。流木は最小が  $L=2.1\text{m}$ 、最長が  $L=21.2\text{m}$  であり、そのほとんどが長さ  $L=2\text{m}\sim 8\text{m}$  の範囲に入ることが分かる。平均  $L=7.10\text{m}$ 、変動係数  $\alpha_L=0.590$  であった。

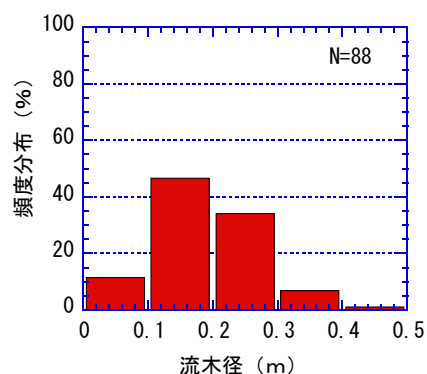
図 5.8 小野地区において氾濫・堆積した流木  
の直径に関する頻度分布

図 5.8 は流木の直径に関する頻度分布を示したものである。最小径が  $D=0.07\text{m}$ 、最大径  $D=0.43\text{m}$  であった。そのほとんどが直径  $D=0.1\text{m}\sim 0.3\text{m}$  の範囲に入る。平均  $D=0.196\text{m}$ 、変動係数  $\alpha_D=0.386$  であった。

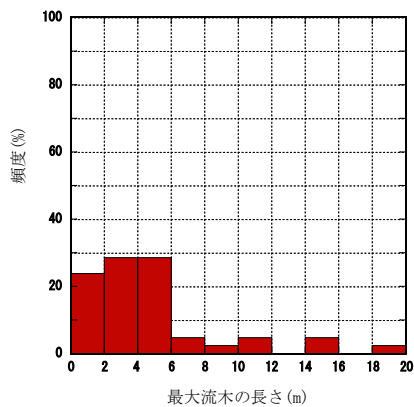
図 5.9 捕捉最大流木の長さに関する頻度分布

捕捉された流木群から抽出された最大流木の長さ(直径)の頻度分布を図 5.9, 5.10 に示す。長さは  $4\text{m}<L<6\text{m}$ 、直径は  $D<0.1\text{m}$  の流木が多いことが分かる。それらの平均と変動係数はそれぞれ  $L=4.93\text{m}$ 、 $\alpha_L=0.853$ 、 $D=0.13\text{m}$ 、 $\alpha_D=1.03$  となった。図 5.11 は、捕捉された流木群内の最大流木の直径と長さの関係を示している。全体として直径の大きな流木は長さも長い傾向にあるが、複数樹木で捕捉された流木の方が単独樹木で捕捉された流木よりもスケールが大きいことがわかる。

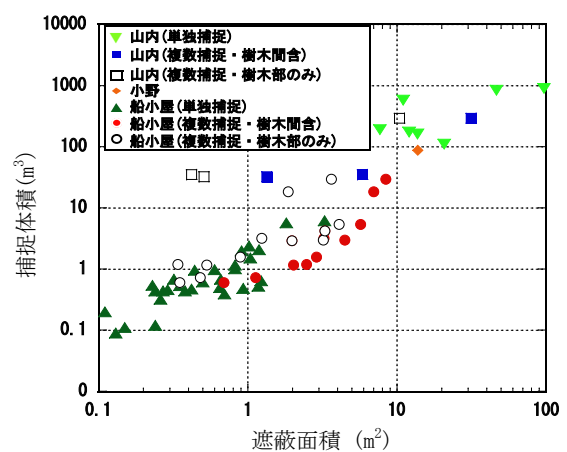
図 5.12 遮蔽面積と捕捉体積の関係

次に、図 5.12 は、流木捕捉量(体積)と流れに対する立木の遮蔽面積との関係を調べたものである。ここに、上流の星野川流域の山内・小野地区において氾濫し形成された流木群についてもプロットしている。複数の立木の遮蔽面積は、立木間の空隙の部分も含めた遮蔽面積を採用した場合と実質部分の遮蔽面積のみを採用した場合の 2 ケースについて調べた。

遮蔽面積が大きいほど流木捕捉量(体積)が大きいことが分かる。流木捕捉量(体積)  $V_D$  と遮蔽面積  $A$  とは、 $V_D \propto A^{4/3}$  の関係を示している。また、複数の立木で捕捉した流木捕捉量と遮蔽面積の関係を見

ると、立木の実質部分よりは、立木間の空隙も含めた遮蔽面積を採用した場合の方がより相関性があることが分かる。

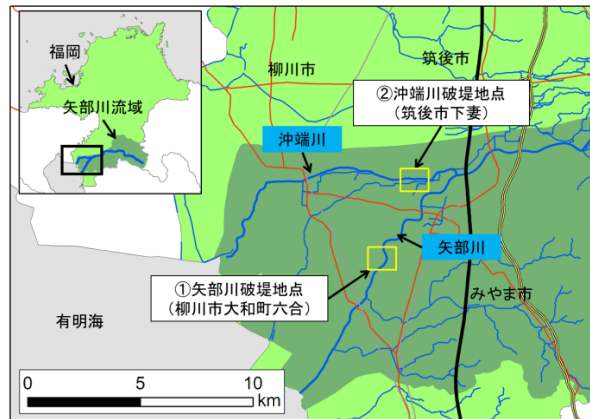
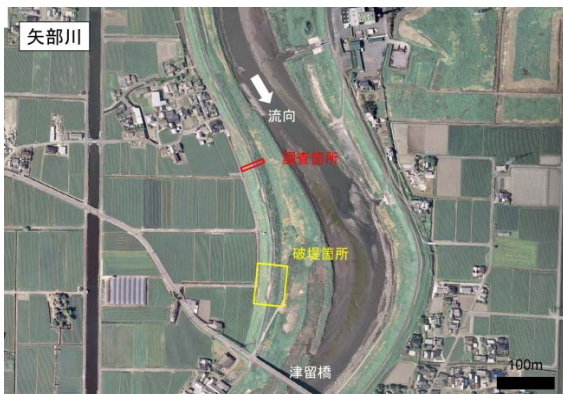
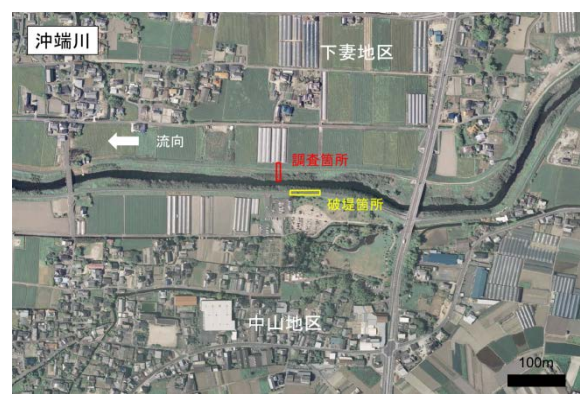
図 5.13 調査位置図

観測場所は, 図 5.13 に示すように, 矢部川右岸破堤地点より約 200m (福岡県柳川市大和町六合地先) の表裏両堤防のり面と沖端川左岸破堤地点の対岸に位置する右岸側の堤防裏のり面 (福岡県筑後市下妻地先), という 2 箇所を選定した。現地の様子は, 写真 5.7 に示すとおりである。

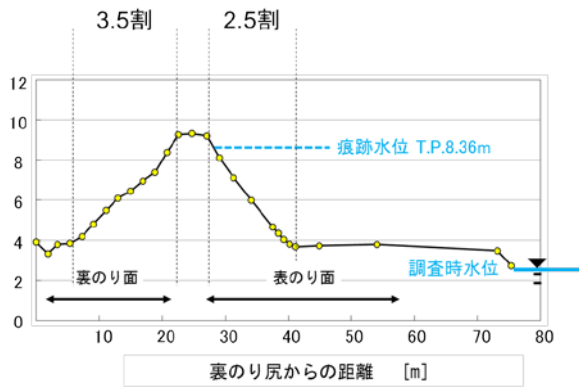
図 5.14 矢部川調査断面・断面測量結果

矢部川の調査サイトにおける堤防の横断面測量結果を図 5.14 に示す。調査サイトにおいては、表のり面より裏のり面の方が平均的な勾配が緩く、裏のり尻には水路が存在していた。堤防のり面の具体的勾配については、表のり面で 2 割 5 分程度、裏のり面では、2 割から 4 割 5 分となっている。沖端川の調査サイトにおける断面測量結果を図 5.15 に示す。本調査サイトでは、表のり面のみに小段が設けられている。のり面勾配としては、表のり面と裏のり面で 2 割 5 分程度と大きな差はない。また、天端高は矢部川の調査区における高さとはほぼ同じである。

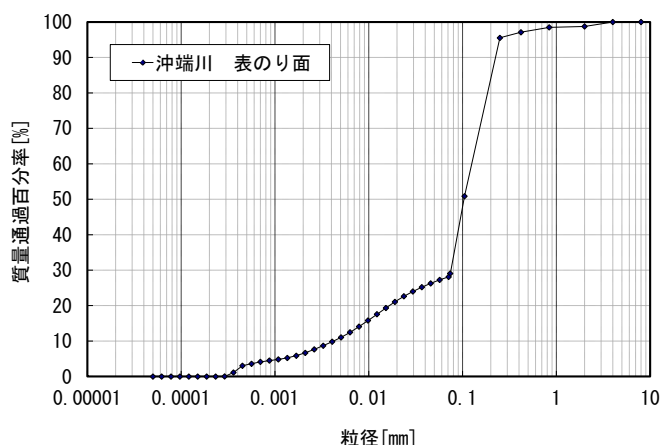
図 5.18 沖端川及び矢部川河川堤防における材料粒径分布

沖端川表のり面において採取された土砂の粒径分布（粒径加積曲線）を図 5.18 に示す。この結果を見ると、沖端川の堤防土砂は粘土やシルトなどの細粒分を比較的多く含有していることが分かる。

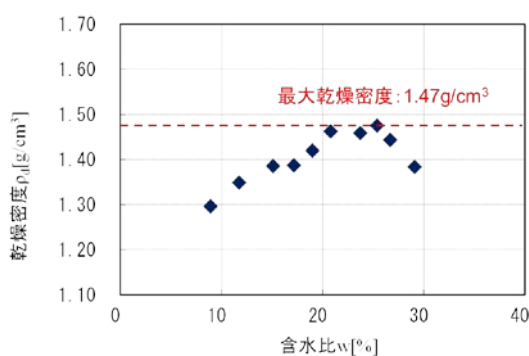
図 5.19 沖端川堤防表面（5cm）のサンプルの締固め曲線

次に、沖端川表のり面で採取した堤防土サンプルを用いて、含水比に対する乾燥密度を求めた結果を図 5.19 に示す。これより、サンプルの最大乾燥密度は  $1.47\text{g/cm}^3$  であり、堤防土コアサンプルより得られた乾燥密度から締固め度  $D_c$ （サンプル土砂の最大乾燥密度に対するサンプル乾燥密度の比）を求めたものが図 5.20 である。これより、全地点において堤防の締固め度の管理基準となっている 85%を下回っている。特に、堤防斜面にあたる天端から 5.3m 地点は締固め度が 50%程度と低い。
