# 関東および信越地域の被害概要 (速報)

土木学会関東支部

2011年4月8日

# 関東・信越地域の被害概要

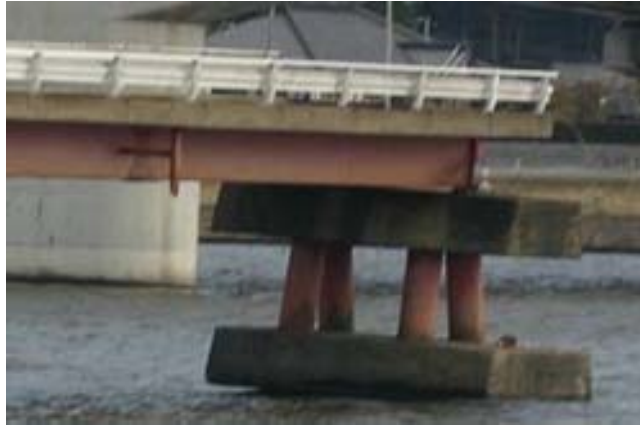
行方市側の落橋部分

- ・行方市側の落橋部分が若干変形している
- ・鉾田市側の橋脚のコンクリート部分に損傷がある

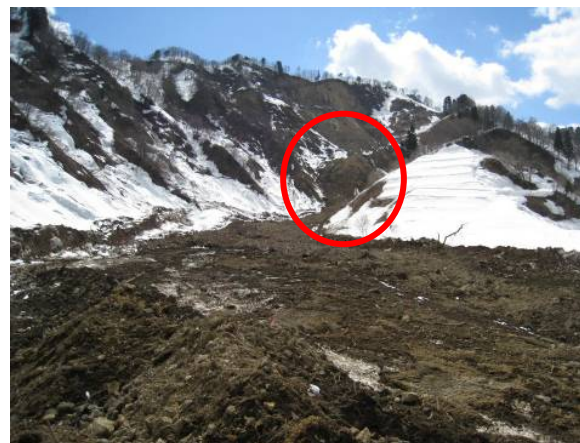
④R353辰ノ口 (豊原トンネル津南側)  
中央奥の斜面崩落による土石流。新潟県によると崩落  
した土砂は3000m<sup>3</sup>。土砂は国道を超えて停止。4月4日  
時点で，道路から土砂は既に撤去済み。

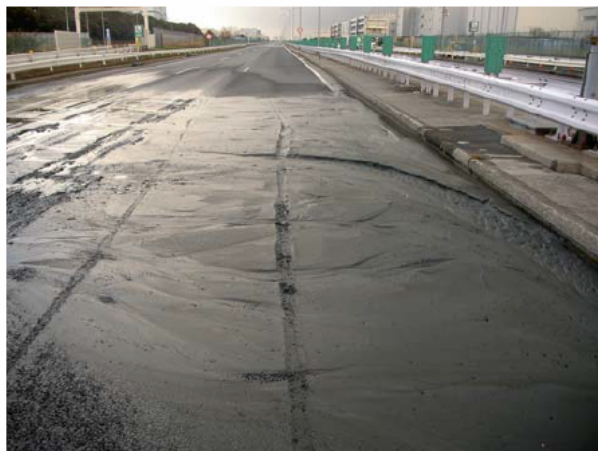
### 湾岸線 東扇島付近

路面変状(液状化)
