土木学会西部支部「熊本地震」地震被害調査報告会

熊本城跡および石橋の被害

熊本大学大学院先端科学研究部
教授 山尾敏孝

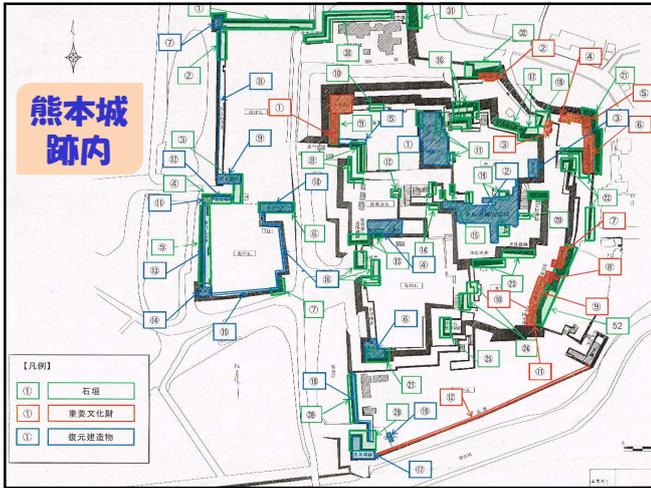
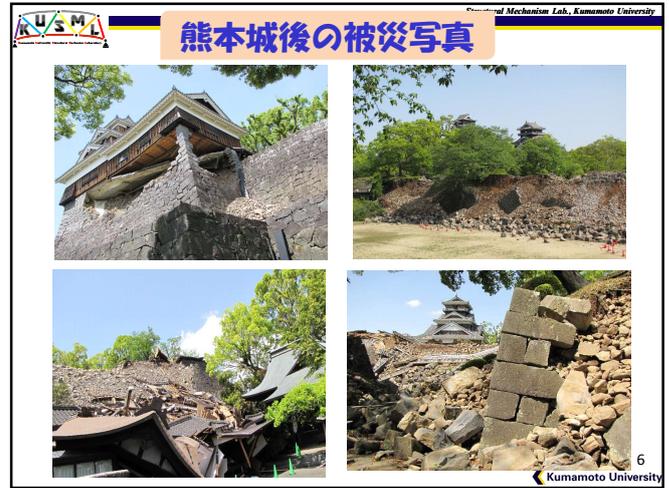
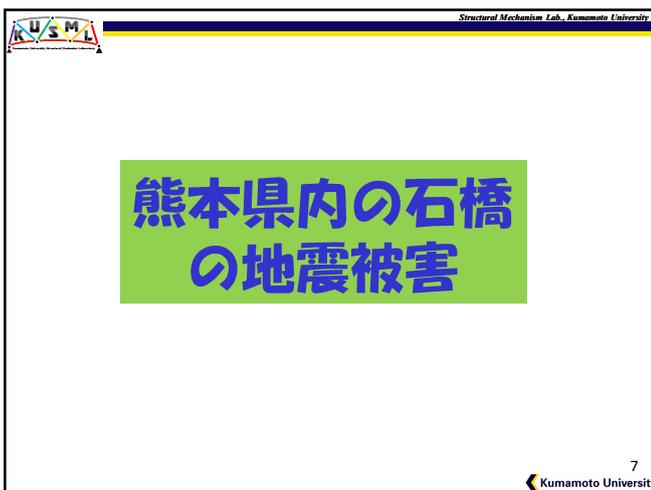
1. 熊本城跡の被害は、石垣、国重要文化財、復元建造物に分かれる
2. 石垣：西大手門や南大手門など52箇所（次の図中の□部分）
3. 国重要文化財建造物：北十八間櫓、東十八間櫓、五間櫓、不開門及び長塀が全壊など13箇所（次の図中の■部分）
4. 復元建造物：天守閣、宇土櫓塀など19箇所（次の図中の□部分）
5. 前震で6箇所程度の崩壊し、本震により城内の多数の櫓や石垣の崩壊が発生した。
