6. 造成地の被害

6.1 はじめに

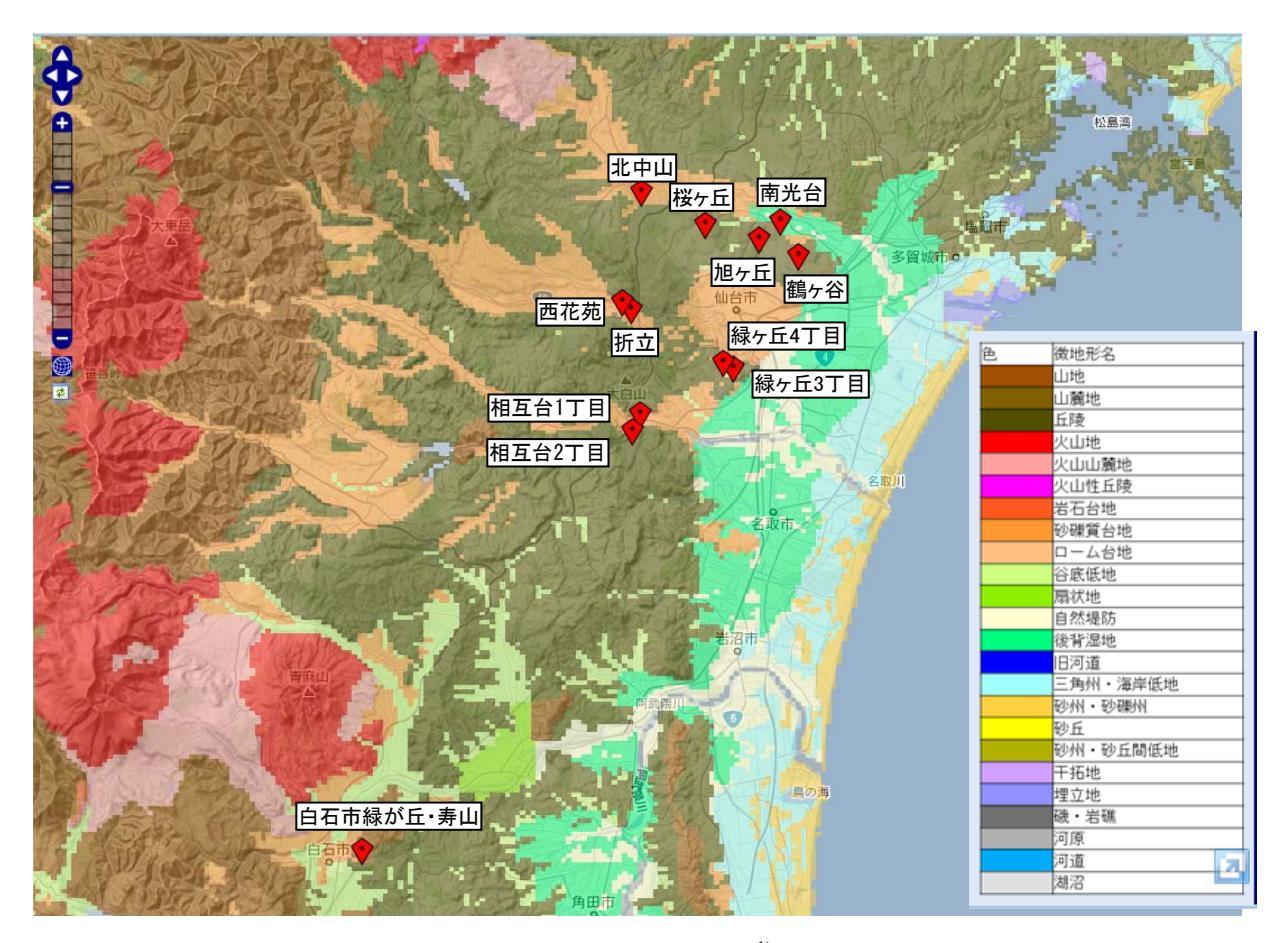
図6.1-1 仙台市・名取市・白石市付近の地形分類図¹⁾と被害を確認した造成地の位置

2011年3月11日に発生した東北地方太平洋沖地震(東日本大震災)では、東北地方の造成宅地の 変状に伴う住宅の被害が多く発生した。図6.1-1に、今回の調査で被害を確認した造成地の位置を 地形分類図¹⁾上に示す。被害が発生した造成地は、いずれも丘陵の端部に位置している。東北地方 は平地(低地)の面積が小さいため、図6.1-1に以外にも、同様な造成地は多く存在するが、今回 調査することが出来たのは図に示した造成地のみであり、調査した全ての造成地に何らかの変状 を生じていた。

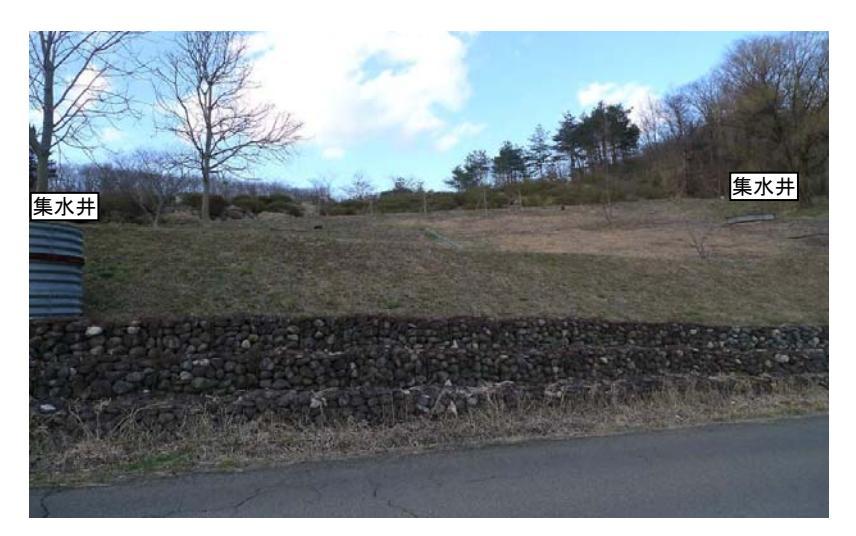
写真6.2-3 2011年東北地方太平洋沖地震後の状況(3月27日撮影)

写真6.2-1に宮城県白石市緑が丘付近の衛星写真を示す。図中,黄色い丸で囲んだ地区は,1978 年の宮城沖地震当時造成中で,大崩壊を起こした(写真6.2-2)。崩壊後は緑地になっていた区域で 再び大規模なすべり崩壊が発生していた。写真6.2-3は斜面の下の道路から見た斜面の状況である。 2箇所に集水井が設置され,表面排水工が施され,のり尻には蛇篭土留め壁も設置されていた。集 水井の水面は斜面東側(写真右)のものがGL-10m,斜面真中(写真左)のものが-7.5m程度であった。しかし,斜面の中腹部から上部には,写真6.2-4に示すような多数の地割れが入っていた。 写真6.2-5は,写真6.2-1を部分的に拡大したものである。写真中,円弧状の白い筋が地割れ,青く 写っているのがブルーシートである。

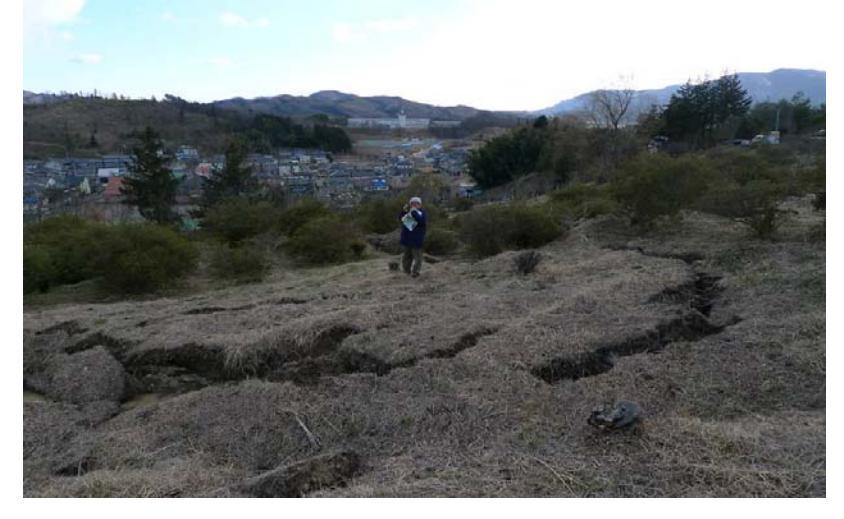
写真6.2-4 緑ヶ丘斜面中腹部における地割れ(3月27日撮影)

以上のように,斜面頭部と中腹部には顕著な地盤変状が見られたが,蛇篭や集水井が設置され ていた斜面下部,法尻部の道路,その下部(南側)の墓地には変状は認められなかった。

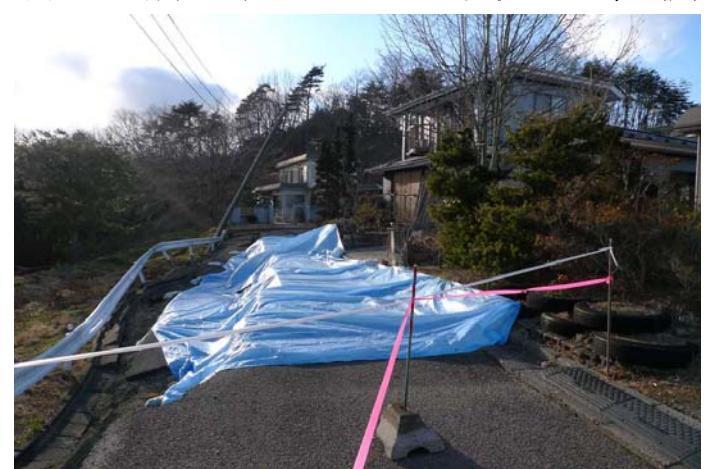
緑ヶ丘7番地の美容室とその南側の住宅は、地盤変状により大きな被害が発生しており、道路脇 には噴砂も認められた(写真6.2-9)。周辺で住宅の外観から分かる顕著な損傷が見られたのは、上 記の2軒のみであった。

写真6.2-9 緑ヶ丘7番地における地盤変状による家屋被害

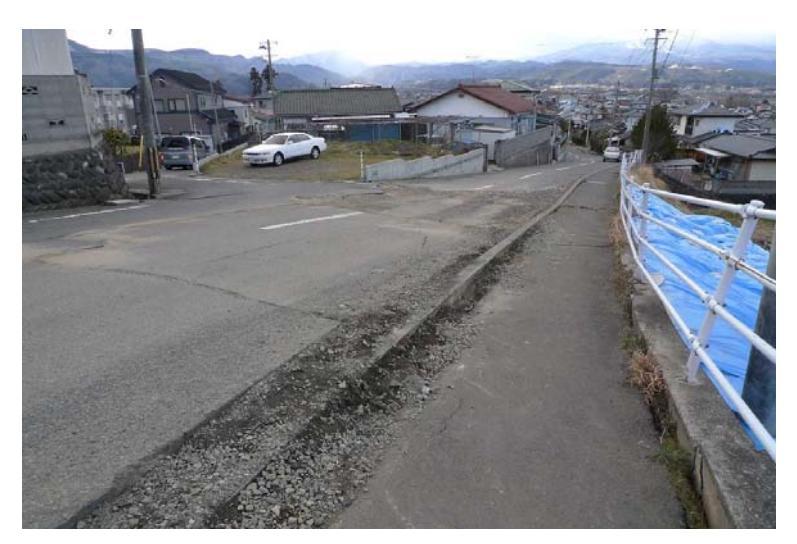
白石市寿山33番地の傾斜した道路には、写真6.2-11に示すような滑りを伴った地盤変状が見られた。この付近ではコンクリート擁壁の亀裂や盛土斜面の滑りも発生していた。また、現地を視察することは出来なかったが、写真6.2-1の衛星写真でみると、寿山33番地南方の空き地の斜面には南北約100mにわたってブルーシートがかけられており、広範囲にわたる滑りなどの変状があったものと推定される。

写真6.2-11 白石市寿山33番地の道路の変状

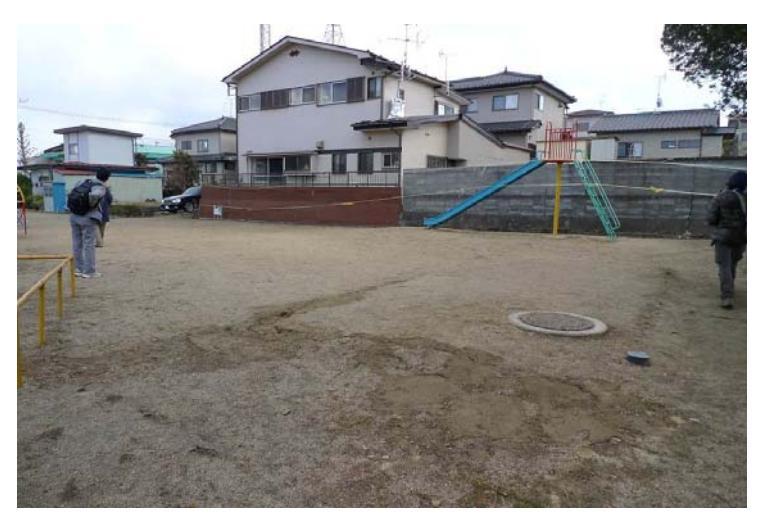
緑が丘の西側に隣接する白石市寿山では,白石市東保育園(寿山15)に隣接する公園に写真6.2-12 に示すような噴砂が認められたが,周辺には噴砂以外の目立った地盤変状や家屋被害は見あたら なかった。

写真6.2-12 白石市寿山15番地の公園における噴砂

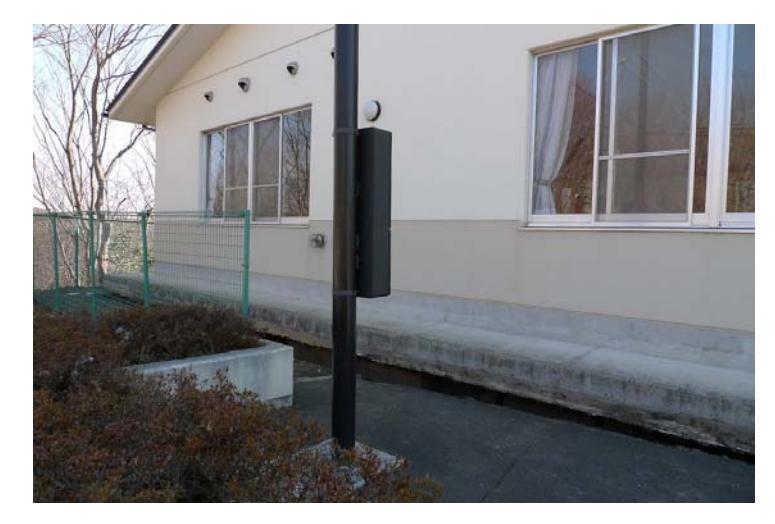
写真6.3.1に名取市相互台の衛星写真を示す。地盤変状が見られた名取市相互台児童センター (相互台4-27)は、丘陵の端に立地しており、北側は谷に隣接し斜面になっている。法面に接し た建物の基礎周囲が最大35cm程度沈下していた。西側の道路を挟んで立つ電柱が南側に傾斜して おり、根元が北側の法面側に変位したと思われる。児童センター東側の道路の歩道部分には、法 肩から約13.8mの所に幅5mm程度の道路と直交するクラックが認められたものの、他には滑りを生 じた形跡はなく、揺すり込み沈下と推定される。

写真6.3-2 名取市相互台児童センター西側の基礎周囲の地盤沈下(写真奥が斜面に接している)

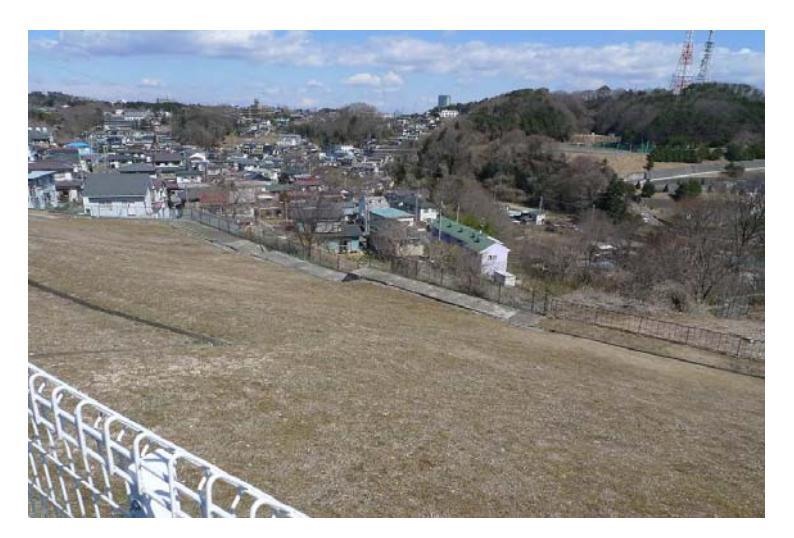
今回の地震では、緑ヶ丘1丁目の旧崩壊地については、写真6.4-2に示すように、被害が認めら れず対策工が効を奏したものと思われる。が、3丁目と4丁目では、1978年の地震と同じ箇所で顕 著な地盤変状が発生した。

写真6.4-2 2011年3月28日の緑ヶ丘1丁目2号緑地の状況(変状なし)

緑ヶ丘1丁目の崩壊地のうち、1号緑地は鋼管杭が2段打設されている。2号緑地は、崩壊斜面の 中央部には鋼管抑止杭が打設され、斜面の末端部には、土留めを兼ねたコンクリートもたれ擁壁 が、鋼管杭を打設した基礎の上に施工されている。抑止杭工の上部には盛土内の地下水位低下を 目的として集水井1基が施工された³⁾。

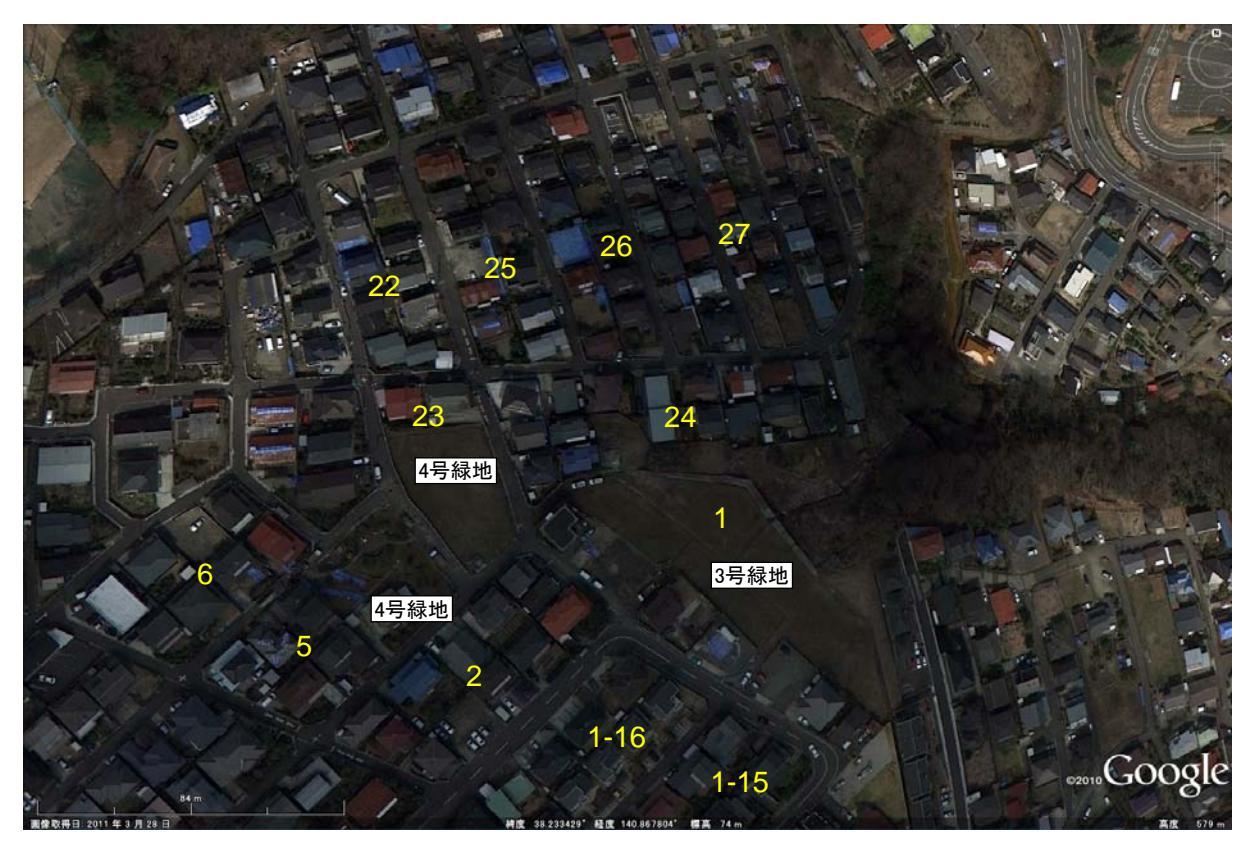
写真6.4-3 の緑ヶ丘3丁目の衛星写真(2011年3月28日)黄色い数字は番地

写真6.4-3は、緑ヶ丘3丁目の衛星写真である。写真6.4-4は、3号緑地の上部(北西部写真6.4-1 の1978年の被害写真を斜面の上から撮影したものである。写真6.4-4および写真6.4-5のように法肩 部の亀裂を多数発生し、北東に向かって滑りを生じていた。この斜面亀裂の周辺には噴砂が見ら れた箇所もあった。3号緑地に隣接するブロック塀は、写真6.4-6のように破断していた。

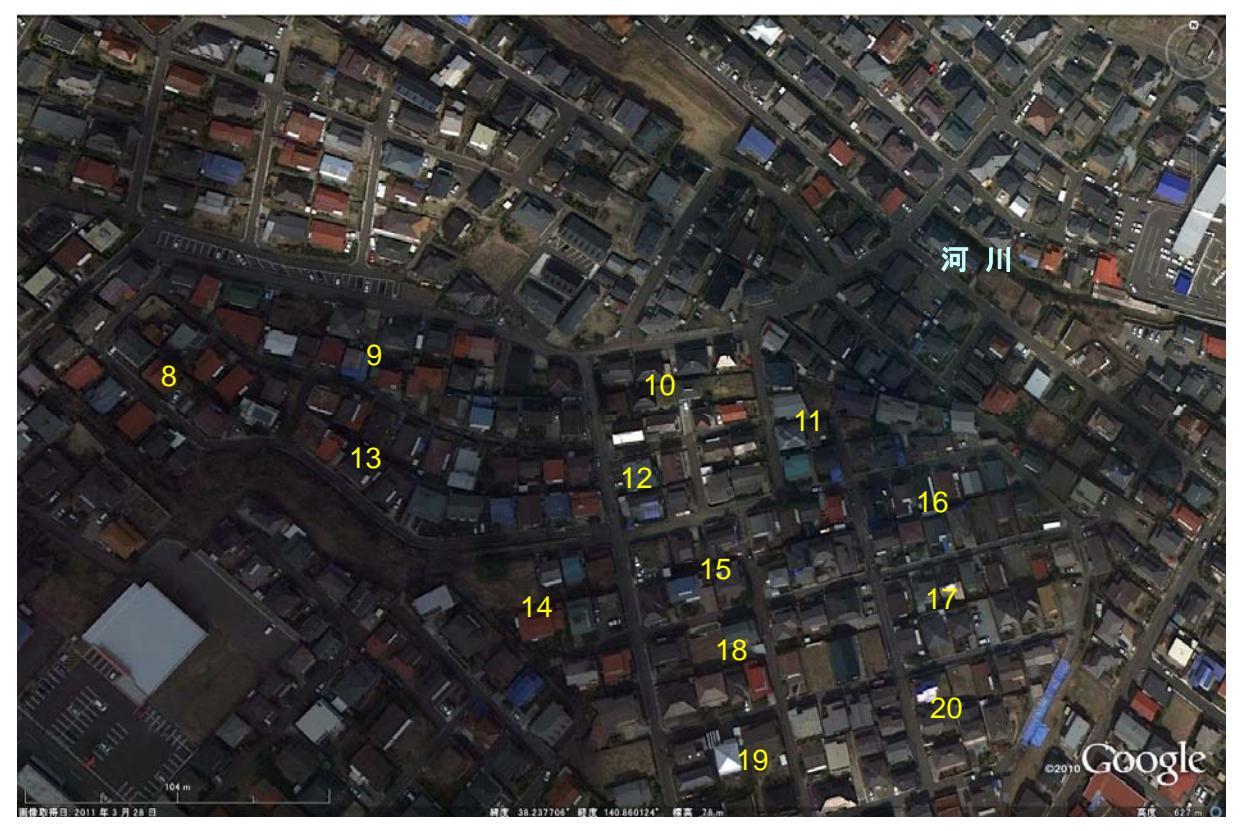
写真6.4-10 緑ヶ丘4丁目の衛星写真(2011年3月28日)黄色い数字は番地

写真6.4-10は、緑ヶ丘4丁目の衛星写真である。緑ヶ丘4丁目の北方に河川が北西から南東に向かって流れていることから、4丁目の地形は、北方に向かって低くなり、かつ東へ向かって低くなっている。4丁目8~13番地と15~17番地、20番地、27~30番地の下の広い地域ですべりが発生していた。中でも13番地では家屋の被害が特に甚大であった。

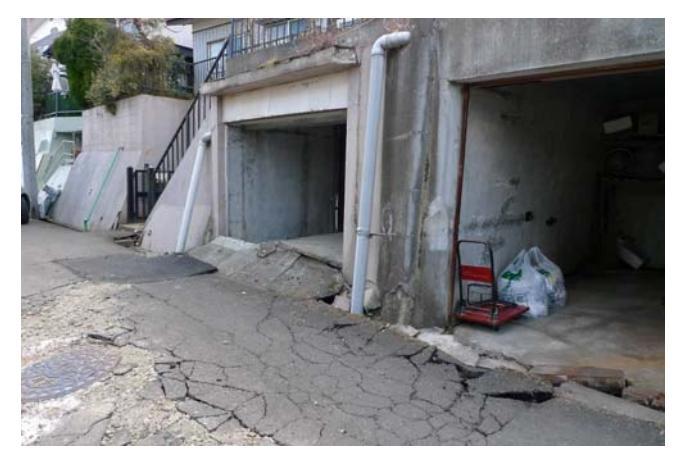
写真6.4-11は、4丁目9番地と13番地の間の道路から、南側の13番地の宅地のガレージを撮影した ものである。ガレージ入り口の変状から、地盤が南側から北側に向かって押し出されている様子 が分かる。写真6.4-12は、写真6.4-11の手前のガレージを正面から撮影したものである。ガレージ 内部のコンクリート版がめくれ上がっており、東西方向にも地盤が変位していると推定される。

写真6.4-11 南から北(写真左)に向かう地盤の移動に伴う道路の変状

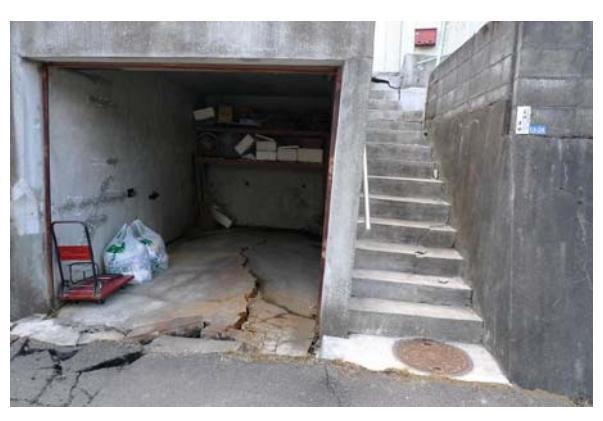
写真6.4-12 西(写真左側)から東に向かう地盤変位に伴うガレージ内部の変状

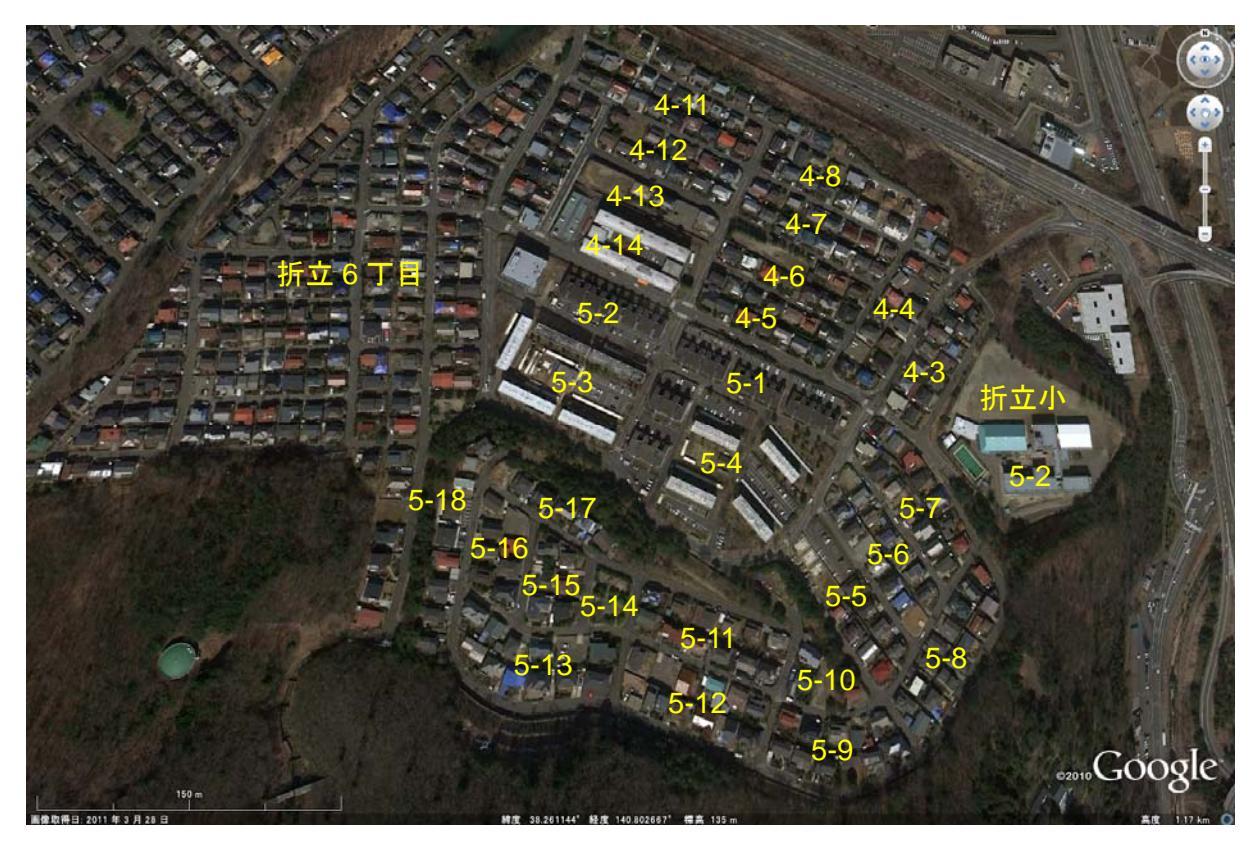
写真6.5-1 折立の衛星写真(2011年3月28日)黄色い数字は丁目番地

写真6.5-1に今回の地震後の2011年3月28日に撮影された折立の衛星写真を示す。この地区では、 仙台市立折立小学校の南西部の折立5丁目7~10番地にかけて宅地や道路に激しい地盤変状が発生 し、これにより多数の家屋が被害を受けた。上記一帯は、南が高く、北に行くほど低くなる急傾 斜の造成地である。宅地は階段状に造成されているが、スロープを残してある道路はかなり急傾 斜である。

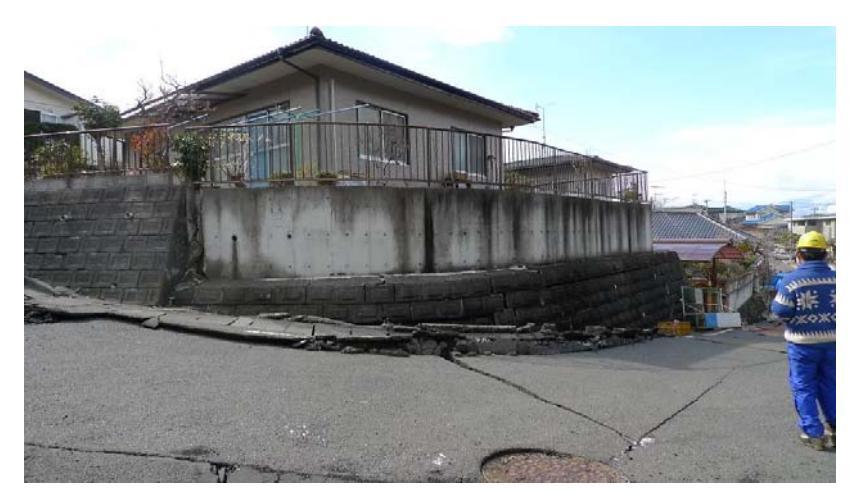
折立5-7と小学校の間の道路は、北方向に下る急な坂道になっている。写真6.5-2~写真6.5-7は、 折立5-8と5-7間の角から北へ向かう下り坂に沿って折立5-7の住宅の状況を撮影したものである。 全ての宅地で道路より高く盛土した部分に著しい被害が発生している。また、写真6.5-8は折立小 学校敷地南西に沿った道路の状況であるが石垣が崩落している。

写真6.5-2 折立5-7-15の被害(写真右手が小学校)

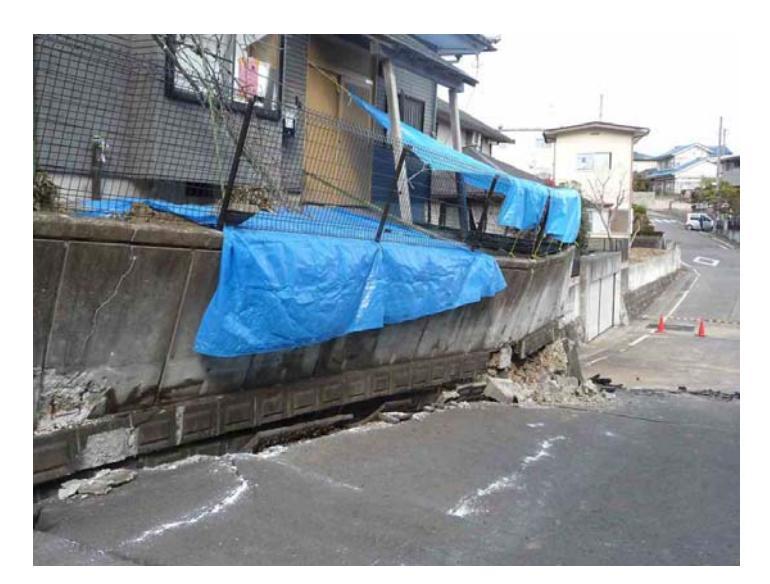
写真6.5-5 折立5-7-5の被害(写真右手が小学校)

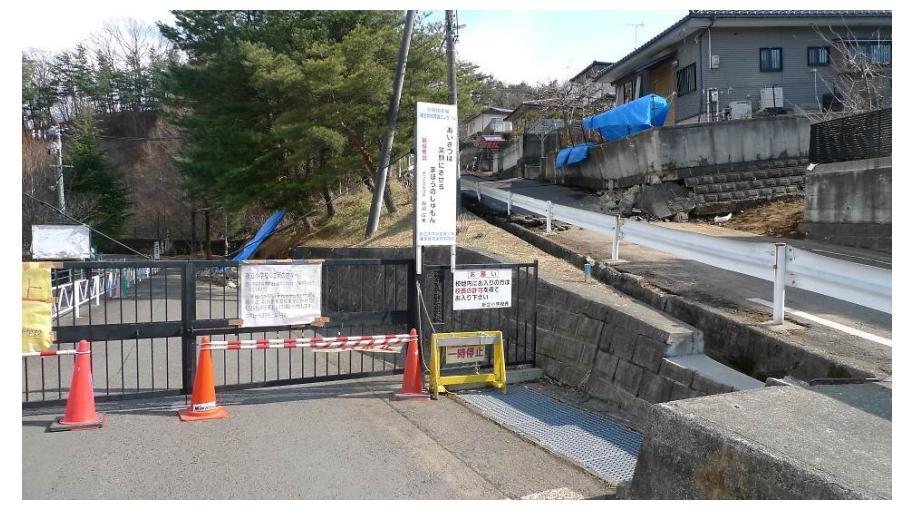
写真6.5-7 折立5-7-2と5-7-5の被害(写真左手が小学校)

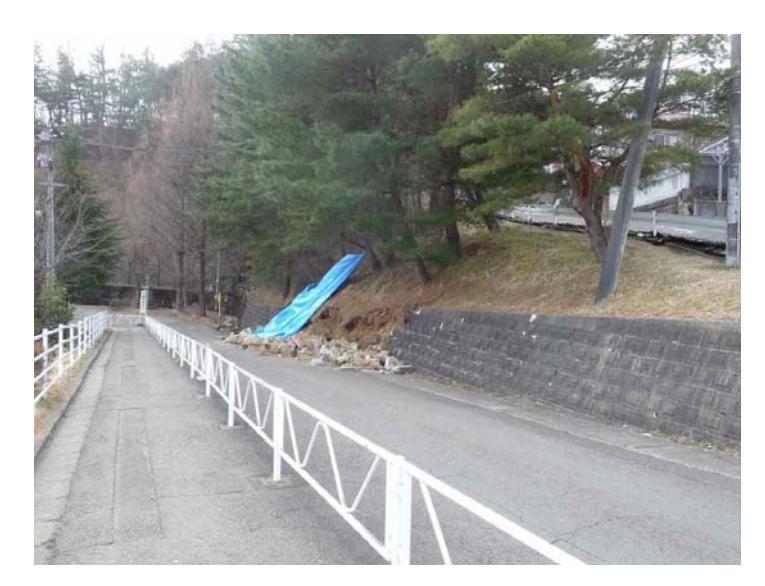
写真6.5-8 折立5-7-2の被害(写真6.5-6の左半分をクローズアップ)

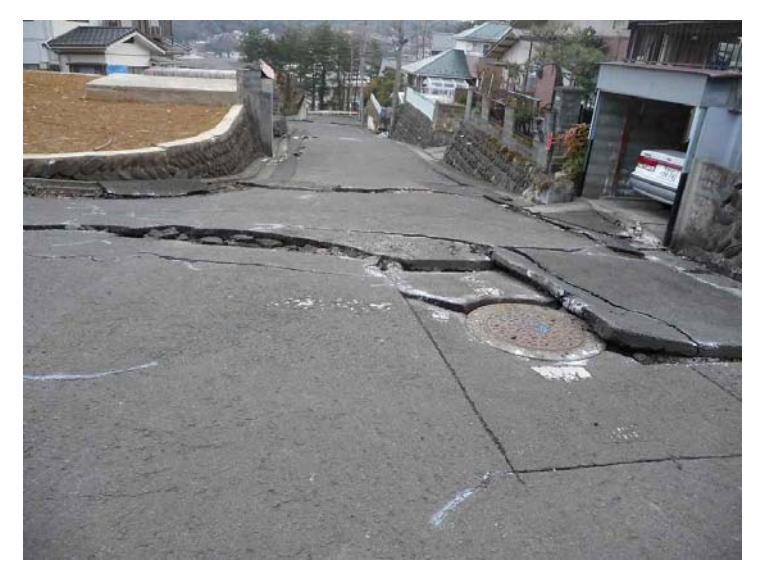
写真6.5-9は折立5-6の南端の角の道路の変状である。道路には横断クラックと縦断クラックの 両方が入っている。横断クラックは写真右手の空き地の中の地割れと交差しており、空き地の地 割れは北方へ向かって伸びている。写真6.5-10は、折立5-6(左)と5-8(右)の間の道路の変状で あるが、この道路にも横断クラックが入っている。

写真6.5-10 折立5-6 (左) と5-8 (右) の間の道路の被害

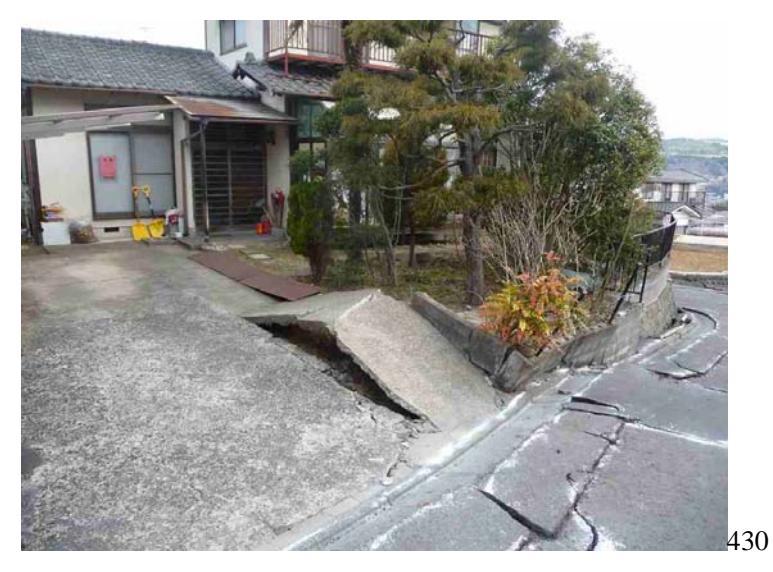
写真6.5-11は,折立5-8と5-5の間の道路から南西に向かって折立5-8-20を撮影したものである。 一方,写真6.5-12と写真6.5-13は折立5-5-13(写真6.5-11の道路を挟んで北側の宅地)の状況である。 このように折立5-8の北側の道路は,道路の両側に顕著な変状が見られた。

写真6.5-12 折立5-5-13の被害(写真6.5-11の道路を挟んで北側の宅地)

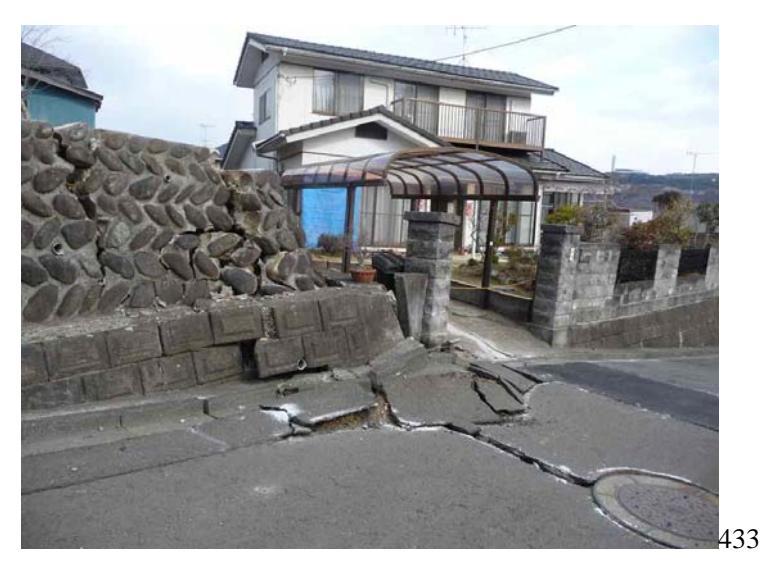
写真6.5-13 折立5-6-14の被害

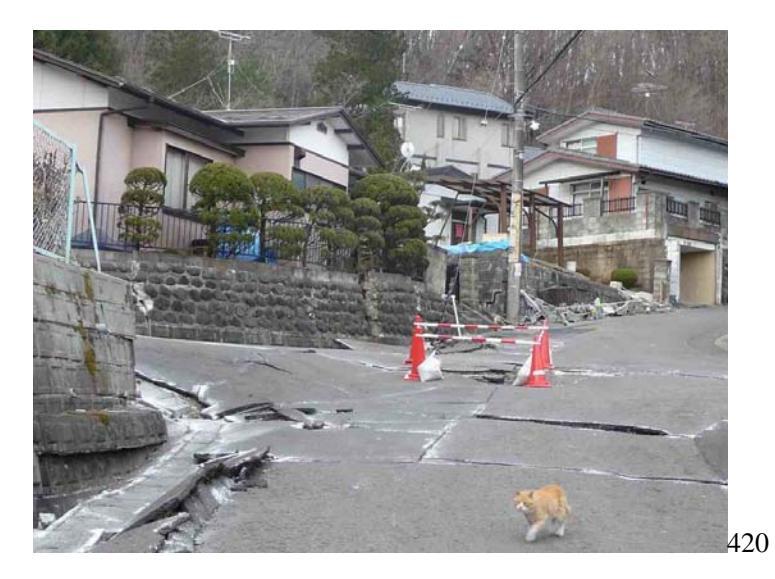
写真6.5-14 折立5-9の北側の道路と擁壁の被害(左手前は折立5-8)

写真6.5-14~写真6.5-16は折立5-9の北側の道路の状況であるが、ここでは南側(標高が高い方)の被害が顕著である。

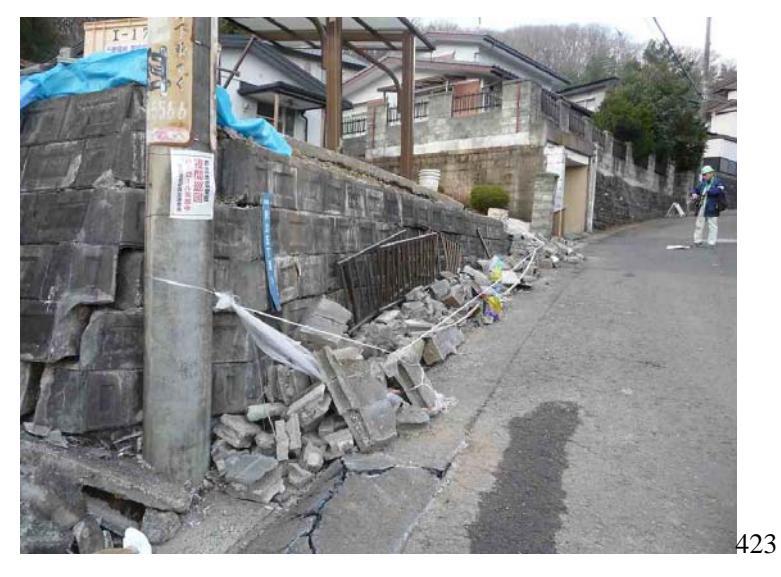
写真6.5-16 折立5-9-18の北側の道路に沿った擁壁の被害

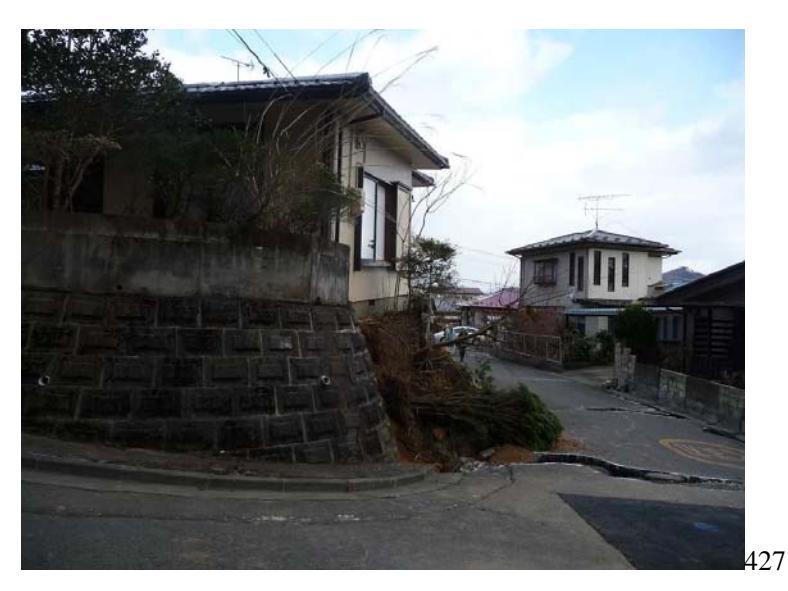
写真6.5-17は,折立5-9-1の東側の道路の状況である。道路には,ほぼ東西方向の横断クラックが3本入っており,一番手前のクラックが宅地を横切る箇所で石垣が崩壊している。

写真6.5-17 折立5-9-1の東側の石垣の崩壊(北方に向かって撮影)

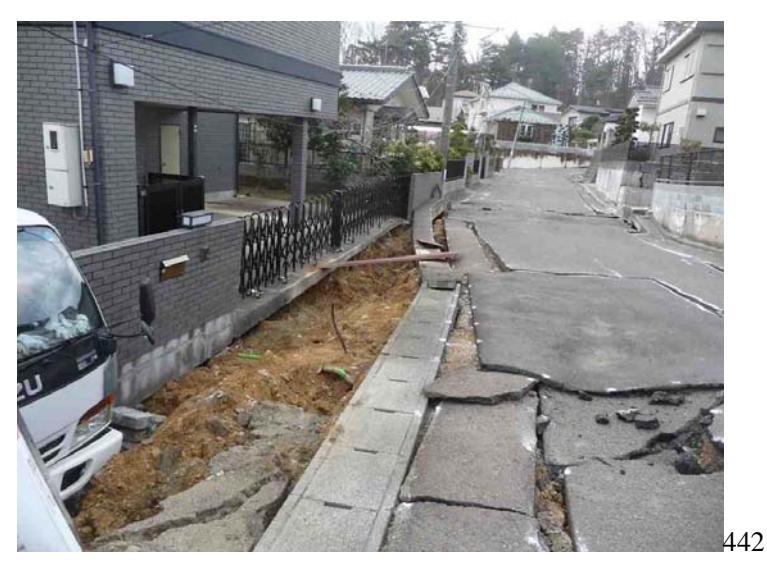
写真6.5-19~写真6.5-23は、写真6.5-18中の③、④、⑤の状況を道路から撮影している。湾曲部 分は1m以上に達し、③では道路と宅地の間に溝が出来ている。写真6.5-20は、③と④の間に挟ま れた小型トラックの状況である。地震前には側面にある程度スペースがあったと思われるが、写 真撮影時には塀と家屋に挟まれて身動きできないような状況になっている。写真6.5-22と写真 6.5-23は、⑤の庭に出来た地割れであるが、道路に平行して大きいものが3本できており、開口幅 は最大1m以上ある。

写真6.5-19 折立5-7-21の被害(写真6.5-18の③)

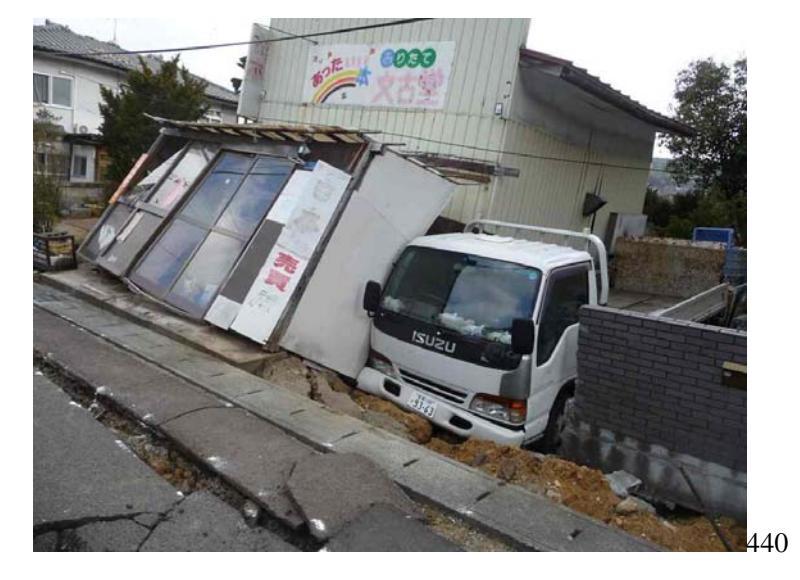
写真6.5-20 折立5-7-23の被害(写真6.5-18の④)

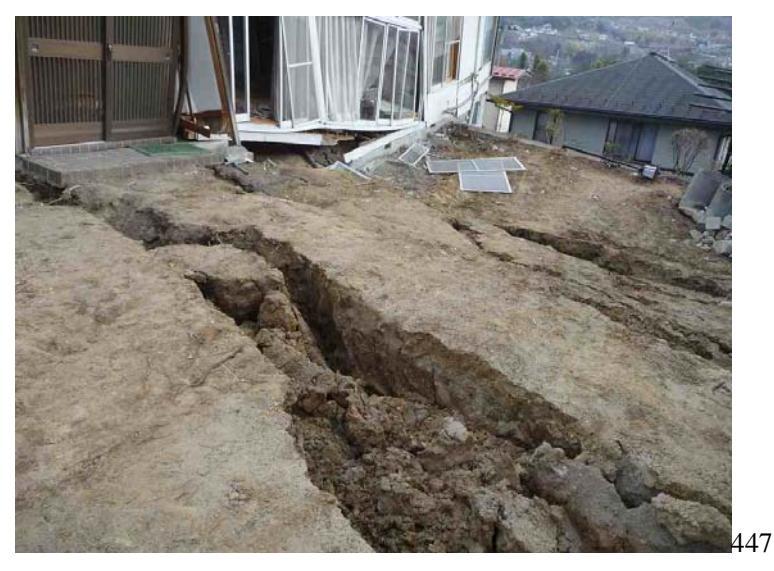
写真6.5-22 写真6.5-21の庭にできた地割れ(西側の道路と東側の擁壁に平行)

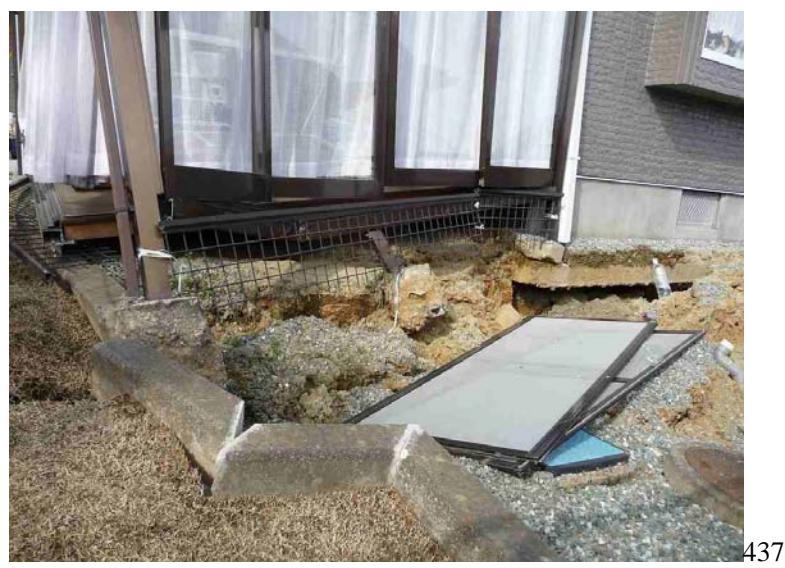
写真6.5-24と写真6.5-25は、写真6.5-19と道路を隔てて向かいの住宅である。写真6.5-24のガレージ部分のコンクリート床版が道路の際と奥の擁壁の手前の2箇所で持ち上がっている。道路は、写真の右手に向かって低くなるスロープであるが、コンクリート床版の盛り上がりは道路と逆の傾斜をしており、5丁目6番地のブロック全体が低い方へ滑ったと推測される。写真手前の道路には何カ所かで横断クラックが認められた。折立5丁目6写真6.5-25は、写真6.5-24の右手にある家屋の基礎周りの状況である。地盤は大きく変状しており、敷地地盤が写真奥から手前、写真左から右へ変位しているように見えるが、どの方向の変位が卓越しているかはわからない。写真6.5-26は、写真6.5-18の③の家を敷地南東の道路から撮影したものである。この場所は、5丁目6番地のブロックの中では最も高い場所にある。ブロック全体が高い方から低い方へ滑ったのであれば、ここには滑り面頭部に見られる開口亀裂が認められるはずである。しかし、ここでも地盤が左から右に向かって押し出されたように隆起している。滑りはさらに南側(6丁目8番地)の方から始まっていると推測される。

写真6.5-25 折立5-6-8の基礎周囲の被害(写真6.5-18の⑦)

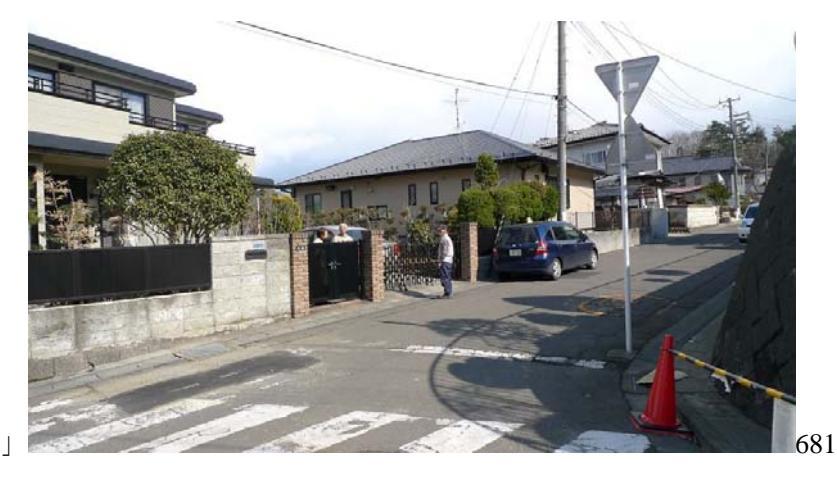
写真6.5-27 折立5-7-28の状況(概観からは被害は見あたらない)(写真6.5-18の⑨)

写真6.5-27は、写真6.5-18の⑨の家屋である。この写真の左手奥が写真6.5-19~写真6.5-23の被害 地域である。⑧の家屋は概観からは被害が全く認められない。住人も居住していることから、内 部にも顕著な被害は認められないと推定される。

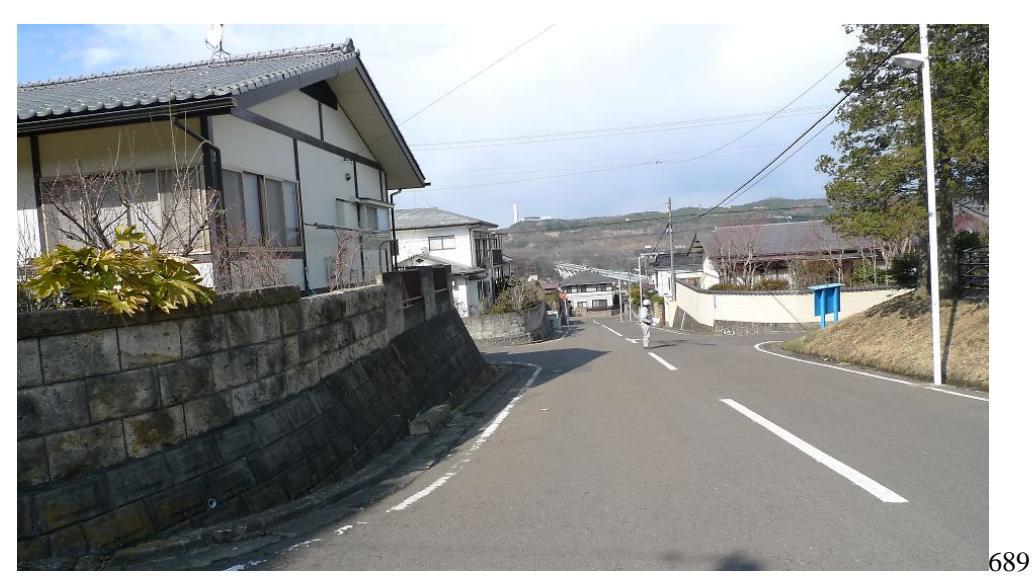
写真6.5-28 折立4-12と4-7の間の道路から北方を見た周辺の状況

写真6.5-28~写真6.5-30は, 折立5丁目の西隣の折立4丁目の状況である。折立4丁目では, 4丁目 5番地の南側の道路には, 写真6.5-31に示すような横断クラックが何本か認められた。この道路に 面した家屋に沿いに塀の倒壊などの被害が発生しているが, 前述の5丁目に見られたような顕著な 変状は認められなかった。

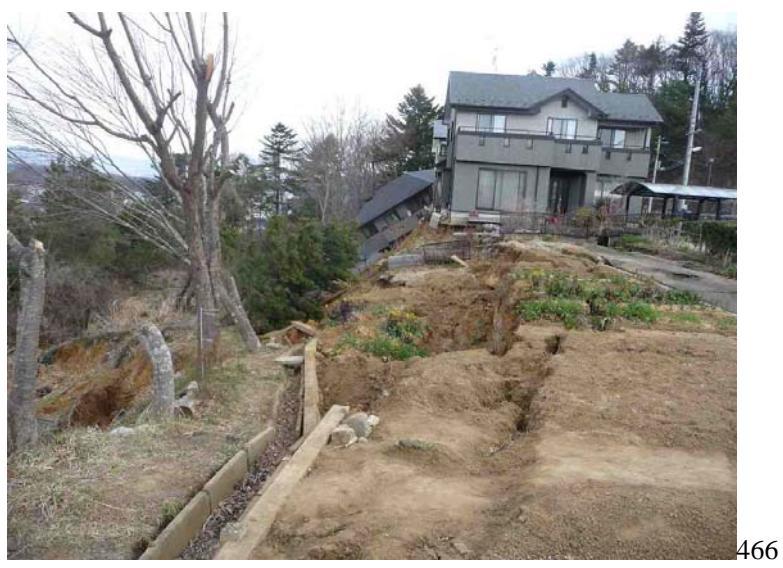
写真6.6.1は、西花苑における崩壊箇所の衛星写真(地震後の2011年3月28日撮影)である。崩壊 頭部の幅は約150mで、写真①と②の2方向に分かれて流出した。①の斜面上部の住宅は、滑りに 巻き込まれて崖の下方に転落しかかった(写真6.6.2)。この家の北隣の1軒と南隣の2軒の家屋は被 害がなかったものの基礎地盤に変状を生じていた。写真6.6.1の駐車場(写真6.6.1の③)の西端の 法肩にある畑には、写真6.6.4に示すように複数の地割れが発生していた。写真6.6.5は、斜面の下 部(写真6.6.1の④)から撮影した土砂の先端の状況である。龍腫土砂は法尻の家屋の直前で泊ま っている。図6.5-1の切土・盛土厚さの分布の③が今回の被害箇所である。図では切土と表示され ているがベースマップには当該地域は造成中になっており、写真6.6.1に示す1-21~1-22の地区がな い。このことから、最近、盛土して上記の地区が造成された可能性がある。

写真6.6.4 写真6.6.1の駐車場の西端にできた地割れ

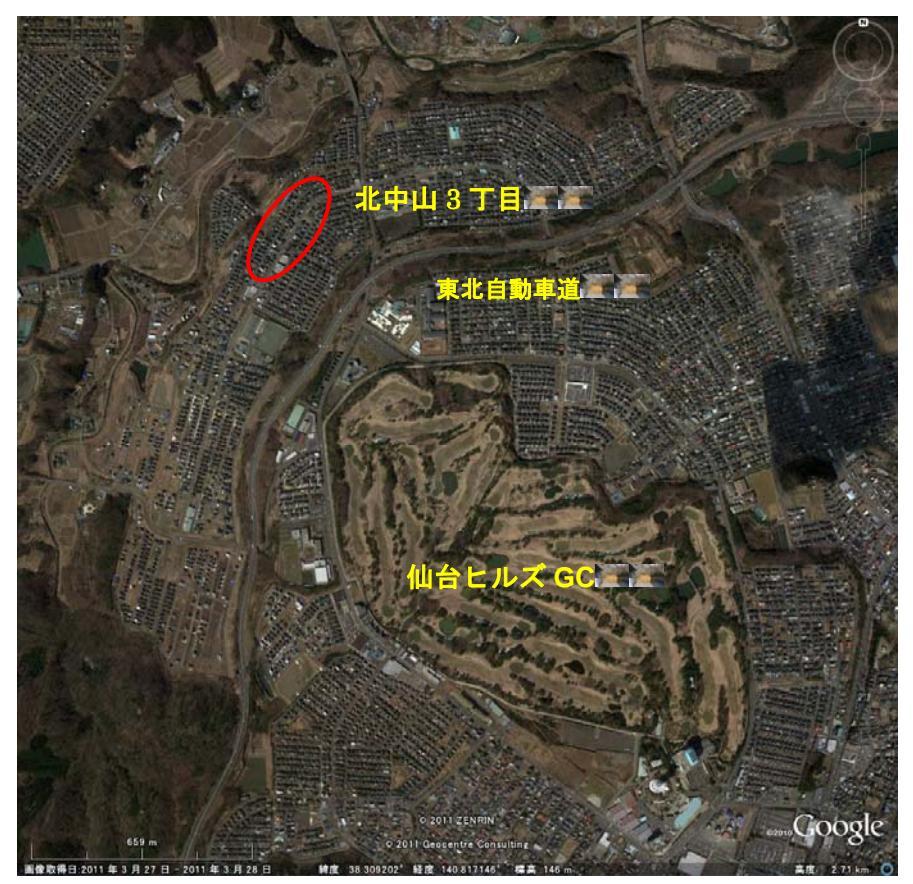
写真6.7-1 泉区北中山3丁目の位置図(2011年3月27日撮影)

写真6.7-1は、泉区北中山の衛星写真である。北西部の北中山3丁目16番地の造成地では、造成 盛土が崩壊し、法尻の道路を通行していた2名が崩壊土砂に巻き込まれ、1名が死亡した。

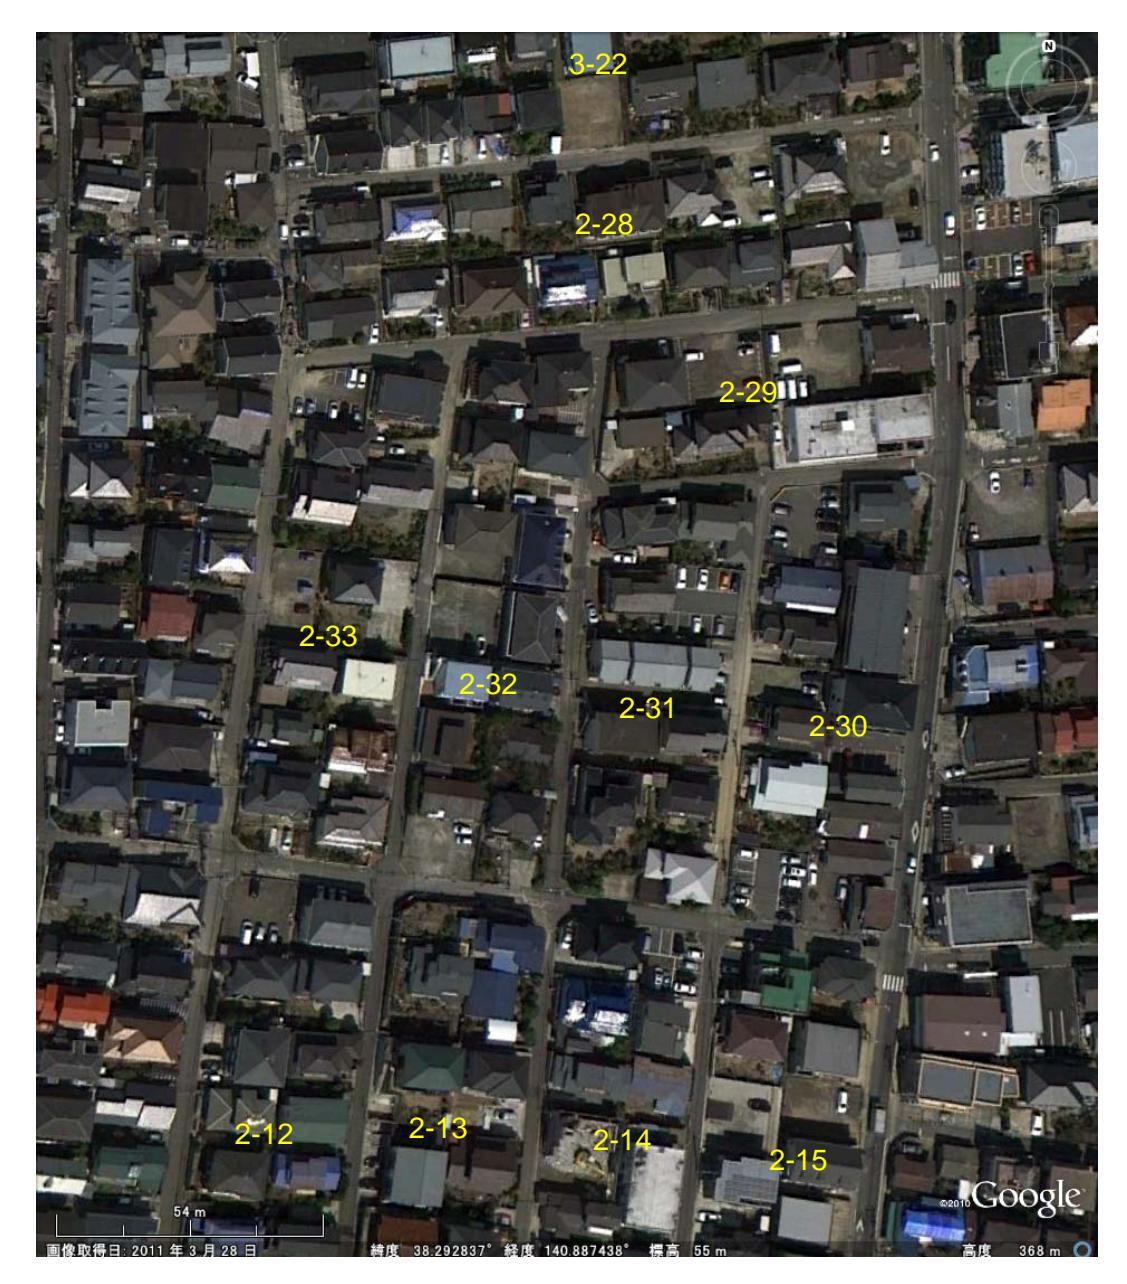
写真6.9-1 青葉区旭が丘2丁目の衛星写真(2011年3月28日撮影)

写真6.9-1に,青葉区旭が丘2丁目付近の衛星写真を示す。この一帯は,北(写真上)と東(写真 左)に行くに従って低くなり,緩やかな傾斜地になっている。写真6.9-1に示す旭が丘2丁目28~33 および3丁目22番地で顕著な変状を生じていた。写真6.9-2に示すような噴砂の跡があちこちで見ら れた。**写真6.9-3**および**写真6.9-4**に見られるように擁壁の大規模な崩壊や軽微な擁壁の倒壊が見ら れたが、いずれも北側の地盤が低くなる方へ向かって倒壊していた。

旭が丘地区の造成宅地地盤図は発行されていないが、住民の話から変状が多く見られた一帯は 沢を盛土造成した地域であり、沢筋に沿って上流から下流(北方)に向かって地盤が広範囲に移 動したものと推定される。前述のように噴砂は多数見られたが、地盤変位の原因が液状化に伴う 流動であるかどうかについては今後詳細な調査・検討が必要である。

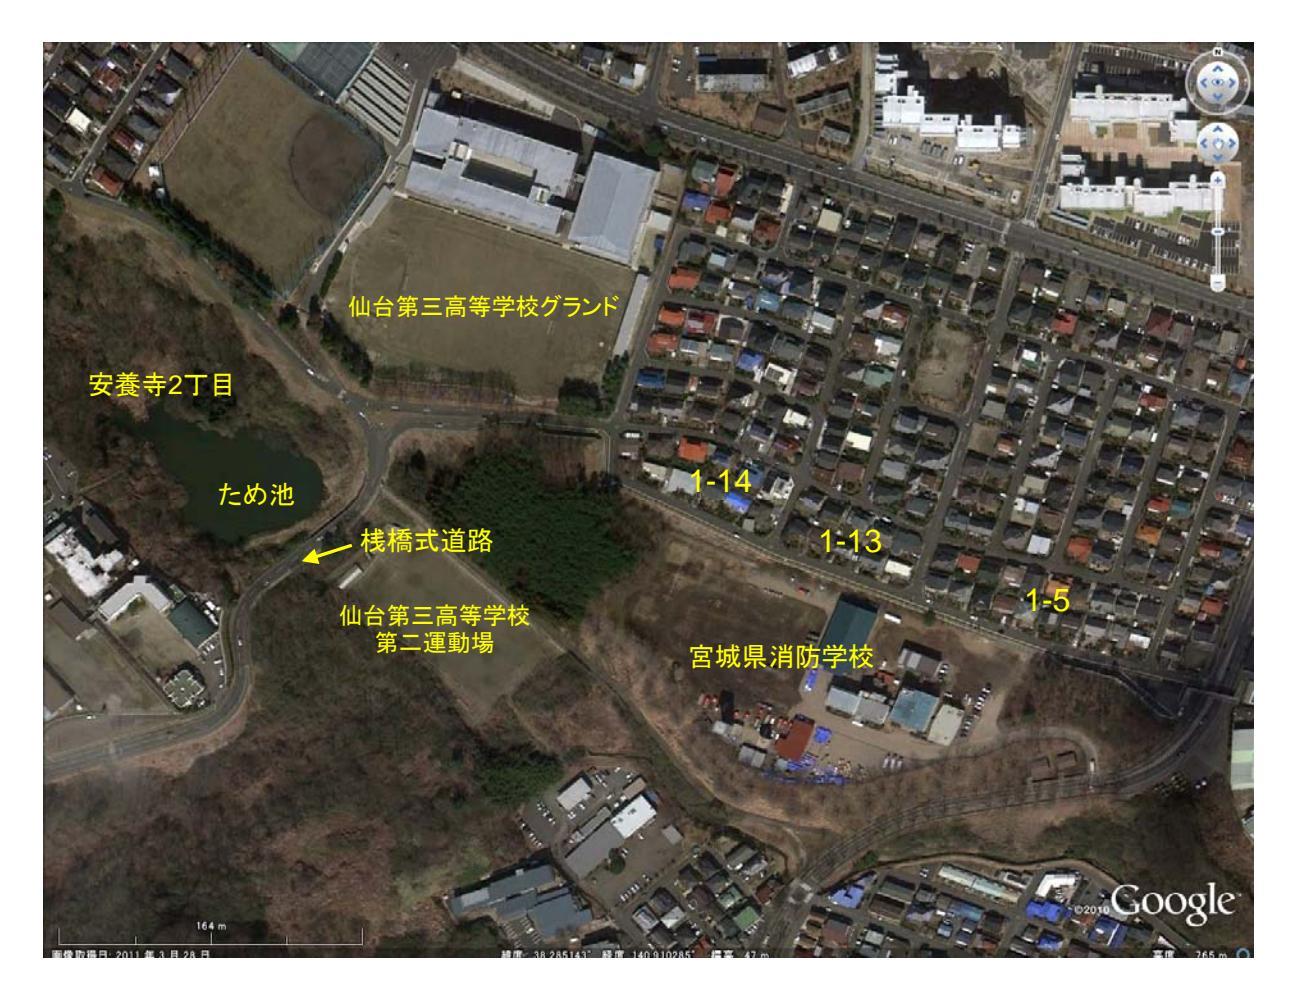
写真6.10-1 宮城野区鶴ヶ谷1丁目付近の衛星写真(2011年3月28日撮影)

写真6.10-1は、宮城野区鶴ヶ谷1丁目の衛星写真である。鶴ヶ谷1-13と1-14と消防学校の間は法面 になっており、北側の宅地側がかなり高くなっている。鶴ヶ谷1-14の宅地南側の法面に面した道 路に写真6.10-2に示す縦断クラックが入り、北側の宅地には写真6.10-3に示すような変状を生じて いた。付近ではガス臭がしたことから、管路が損傷した可能性がある(仙台ガスに通報)。
