8. 大崎市古川駅周辺の液状化被害

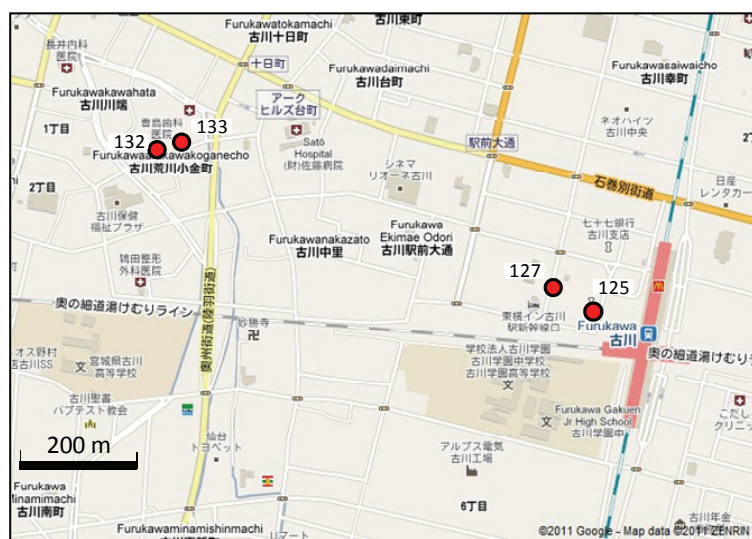
図 8-1 大崎市古川駅周辺の調査位置図

図 8-1 に大崎市内古川駅周辺の調査位置図を示す。古川駅の西側では、液状化による地盤変状が確認された。調査が実施されたのは地震発生から 18 日後であったため、噴砂量の定量的な把握はできなかったが、写真 8-1, 8-2 に示すようにマンホールが 50~70 cm 程度浮き上がり、歩道は約 50 m にわたって陥没していた。また、No. 127 周辺のホテルが 1/150 程度傾斜している様に思われたが、詳細は不明である。
