土木学会東日本大震災被害調査団  
緊急地震被害調査報告書

第8章  
その他の地盤災害

## 8. 1 福島県内の地盤災害

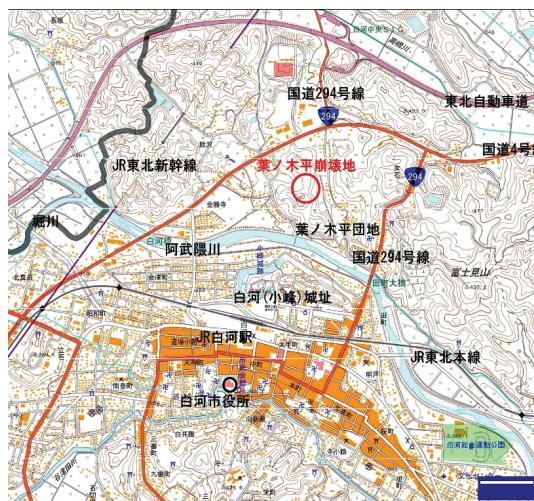
図 8.4 葉ノ木平地区斜面崩壊地  
(国土電子地図に加筆)

本震による斜面崩壊は比較的大きな規模の斜面崩壊が白河市の葉ノ木平地区や大信地区に生じ、余震ではいわき市南部の震源近傍に生じている。ここで、白河市の葉ノ木平地区で生じた斜面崩壊により10戸の家屋が全壊し、13名が亡くなっている。崩壊の位置図を図8.4および崩壊周辺の地質を図8.5に示す。この地域には図8.5に示すようにデイサイト(石英安山岩)質溶結凝灰岩層が分布し、崩壊地の基盤を形成していると考えられる。図8.6に示す崩落形態の平面図の2つの方向より見た崩壊状況を写真8.8, 8.9に示す。図8.6に示す様に斜面崩壊の形態は「く」の字型で、上下2つの崩壊から構成される。上部の一部は写真8.10(写真は図8.7に示す方向)に示すようにゴル

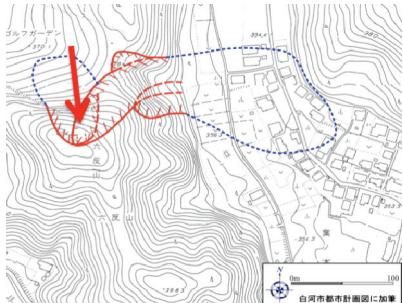
図 8.7 葉の木平崩壊平面スケッチ 写真 8.10 ゴルフ練習場より

ゴルフ練習場方向、残りは葉ノ木平地区へ崩落したものと推定される。下部の崩壊のすべり面(写真 8.11)は上部より急勾配であり、下部が先行的に崩壊したものと推定される。崩壊地の基盤はこの地域に分布するディサイト(石英安山岩)質溶結凝灰岩層と推定され、上面の風化した粘性土帯が主すべり面を形成し、その直上にルーズな火山礫層が分布している。この粘性土帯は凹地形を呈している。同じ土質の斜面は数多くあると思われるが、周辺に目立った崩壊は少ない。

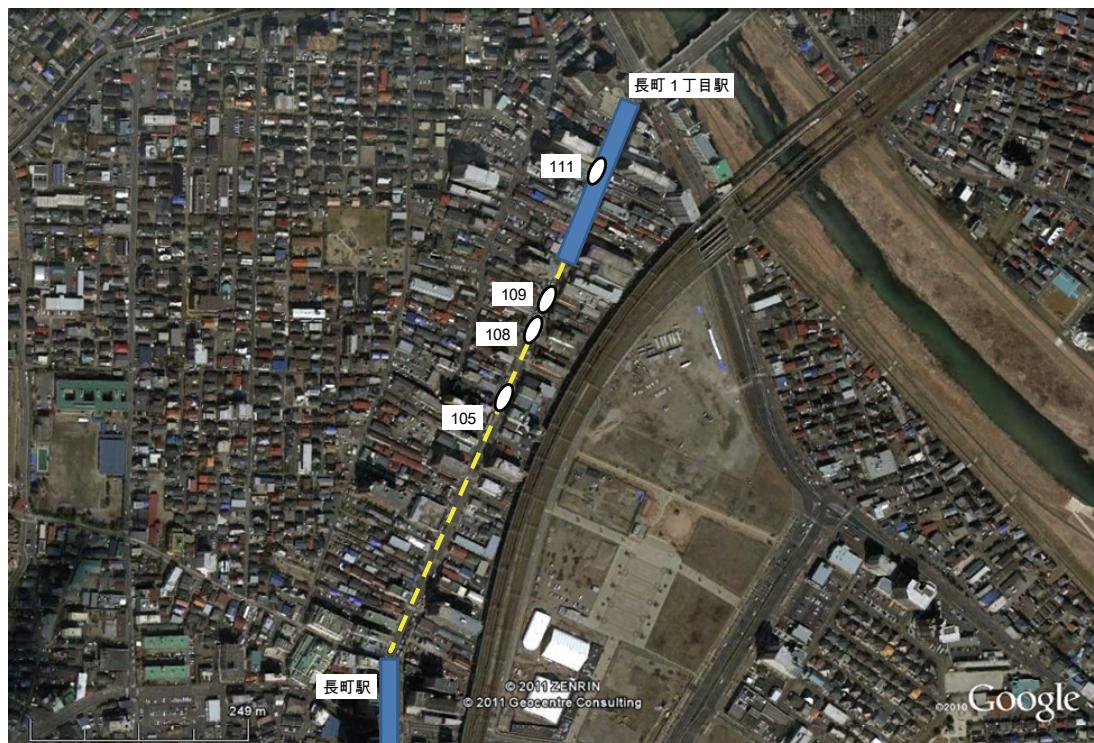
図 8.2-1 仙台市太白区地下鉄長町1丁目ー長町駅周辺の調査位置図

図8.2-1に仙台市太白区における地下鉄長町1丁目駅から長町駅周辺の調査位置図を示す。当該地域では、地下鉄施設の真上にある奥州街道において路面に変状が生じていた。

長町1丁目駅南側では、4車線道路の内中央2車線において変状が認められた。写真8.2-3では路面の沈下によって水たまりが形成され、約20m連続している。また、写真8.2-4は、既に修復工事がなされた様子である。この修復工事は長さ40mにわたって実施されていた。また、長町1丁目駅の真上では、歩道と車道との間で約30cmの段差が生じていた(写真8.2-5)。

上記の路面の変状の詳細な原因は不明である。奥州街道の長町駅から長町1丁目の間ではいくつかの杭基礎と思われる構造物と路面との間に3~5cm程度の段差が生じていたことから、埋め戻し土の液状化による沈下や埋設管の浮上の可能性も考えられる。しかし今回の調査では噴砂は確認されなかった。

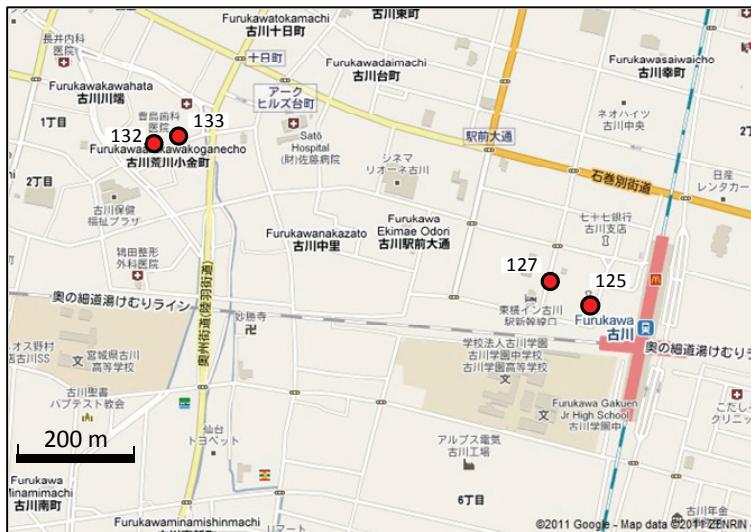
図 8.3-1 大崎市古川駅周辺の調査位置図

図 8.3-1 に大崎市内古川駅周辺の調査位置図を示す。古川駅の西側では、液状化による地盤変状が確認された。調査が実施されたのは地震発生から 18 日後であったため、噴砂量の定量的な把握はできなかったが、写真 8.3-1, 8.3-2 に示すようにマンホールが 50~70 cm 程度浮き上がり、歩道は約 50 m にわたって陥没していた。また、No. 127 周辺のホテルが 1/150 程度傾斜している様に思われたが、詳細は不明である。

一方、駅周辺の液状化被害に対して、県道 32 号線（奥州街道）周辺では地震動による家屋の被害が多数生じた。写真 8.3-3, 8.3-4 に半壊もしくは全壊に至った家屋を示す。この地域は比較的新しい家屋と古い家屋が混在していたが、写真 8.3-3, 8.3-4 のような著しいダメージを受けた家屋のほとんどは外見上古い建物であった。また、家屋の被害外が著しい地域では、液状化の痕跡は確認されなかった。

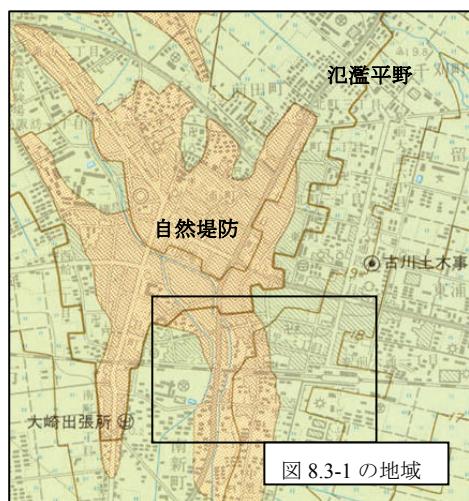
図 8.3-2 古川駅周辺の治水地形分類図

古川駅周辺で確認された上記の対照的な被害の様子は、図 8.3-2 に示すような微地形の違いの影響を受けている可能性が考えられる。今回実施された古川駅周辺の調査は時間的に非常に限られていたため、全体を把握していないが、今回液状化が確認された箇所は図 8.3-2 における氾濫平野（後背湿地ともいう）に位置し、地震動による家屋の被害は主に自然堤防の地域に分布していた。

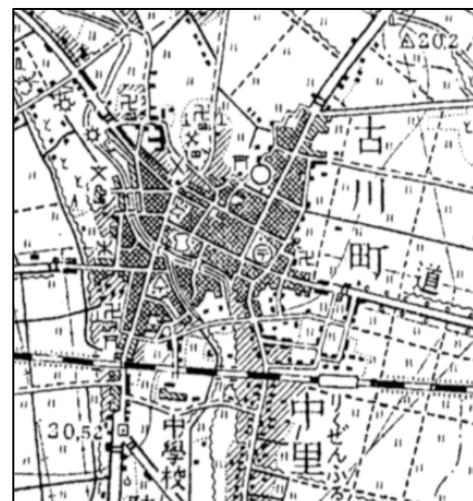
図 8.3-3 古川駅周辺の旧版地形図  
(1930年測量, 1/5万「古川」)

図 8.3-3 に、図 8.3-2 に示した範囲の旧版地形図（1930 年測量、縮尺 1/5 万分の 1）を示す。図 8.3-3 と図 8.3-2 を比較すると、図 8.3-2 で自然堤防の部分は、約 80 年前の 1930 年当時から集落（宅地）であり、噴砂やマンホールの浮き上がり等の変状が大きかった地域は水田である。このことから、液状化が確認された箇所は、水田に盛土して造成された地域であると推測される。
